VERKENNEND BODEMONDERZOEK  
LIERDERERF LIEREN,  
BOUWLOCATIE ZES WONINGEN

SEPTEMBER 2018

| Projectnummer | 18-2129A |

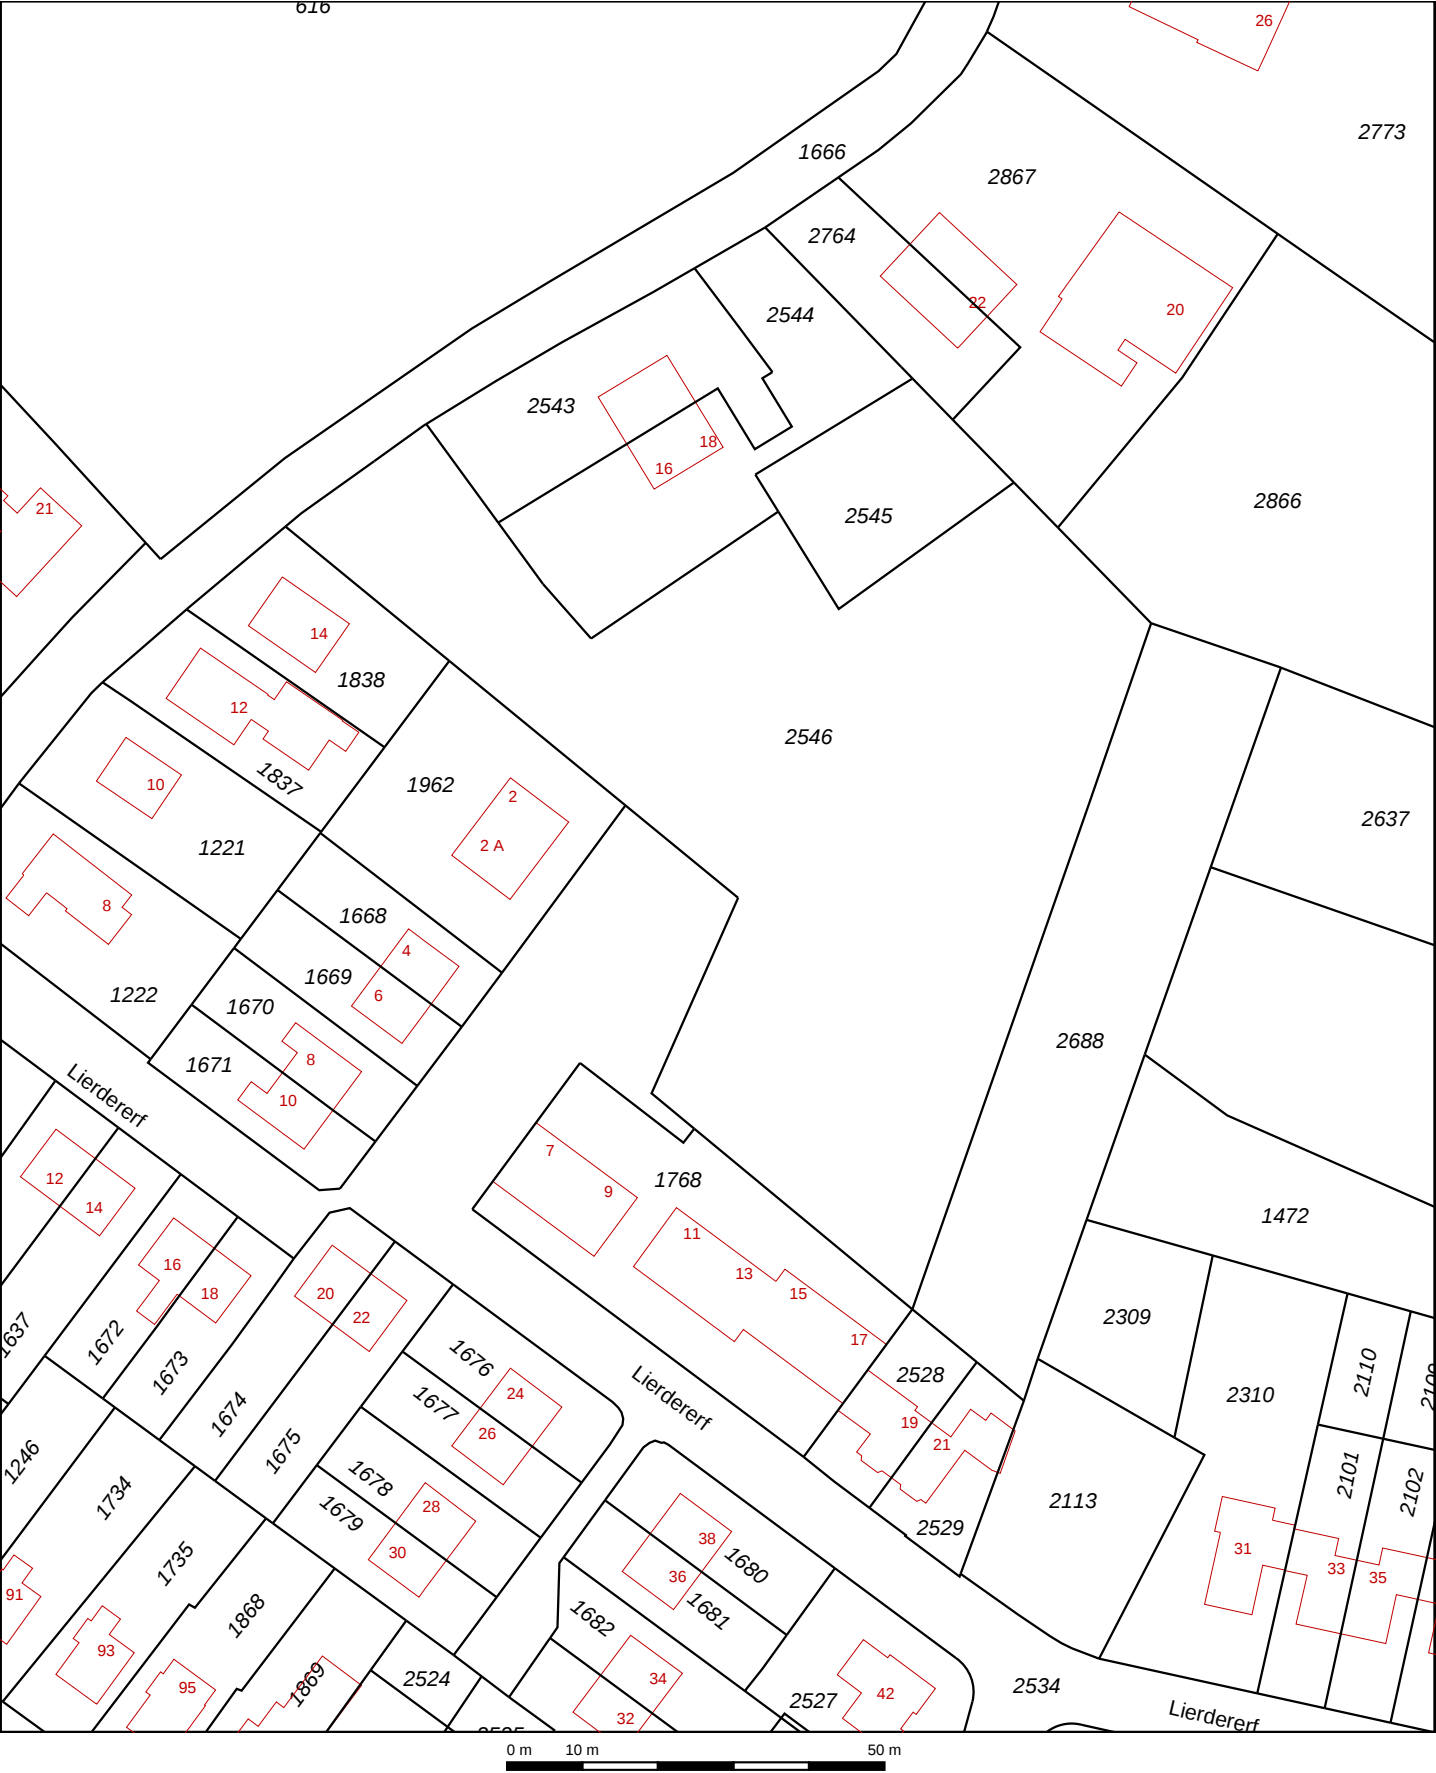
Deze kaart is noordgericht

Schaal 1:1000

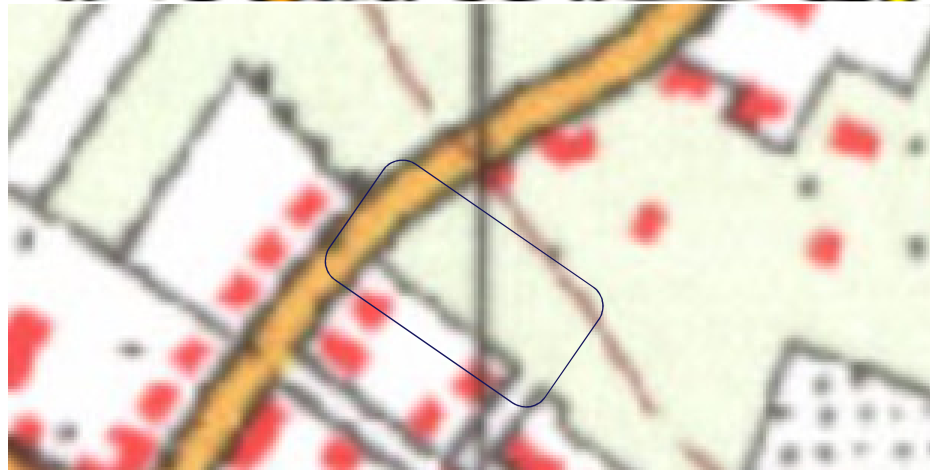
kaart 2005

In bijlage D zijn vier kaarten van het gebied opgenomen : uit 1960, 1970, 1980 en 2005. Op alle kaarten is alleen grasland te zien op het onderzochte terrein. Verder zijn in bijlage D vier luchtfoto's opgenomen, uit 2004, 2011, 2016 en 2020. Er zijn in deze periode geen wijzigingen in het bodemgebruik terug te vinden.

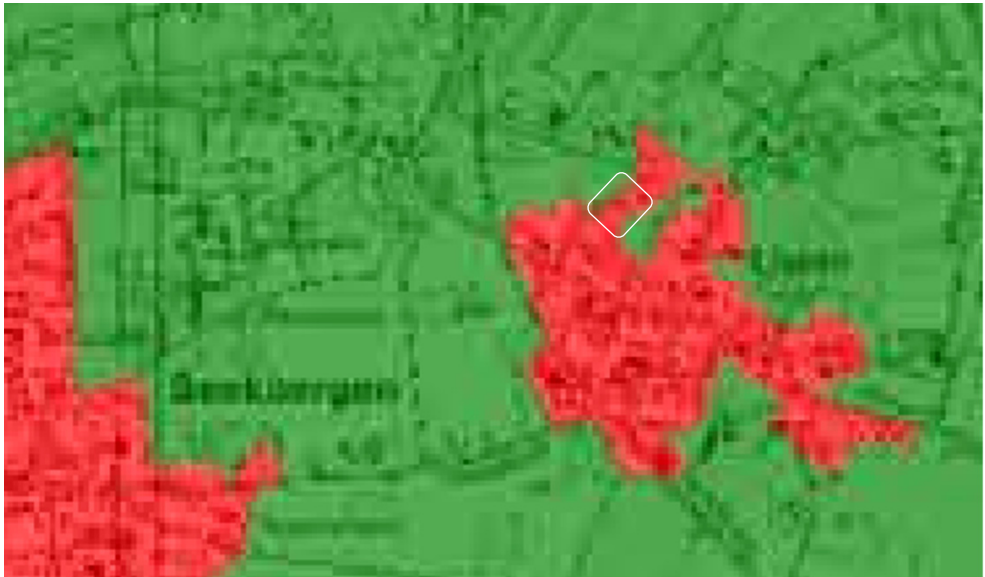
bodemkwaliteitskaart Apeldoorn  
bovengrond

Voor Lieren is een bodemkwaliteitskaart beschikbaar. De bovengrond van de locatie aan de Veldbrugweg bevindt zich daarop in een zone met gemiddeld *industrie*-kwaliteit. De ondergrond is schoon. De kaart is opgenomen in bijlage D1.
