Plan van aanpak SMP  
J.F. Kennedylaan 2 te Apeldoorn

Uitgevoerd door:  
Natuurbank Overijssel  
Correspondentieadres:  
Aladnaweg 18  
7122 RR Aalten

Opdrachtgever: Explorius

| Projectnummer en versie:<br>4420 versie 7 | Status:<br>definitief |

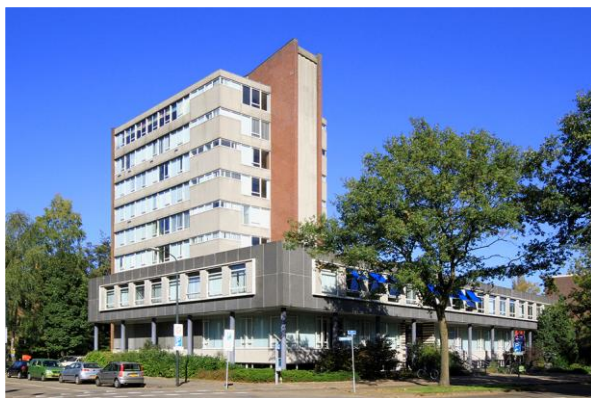
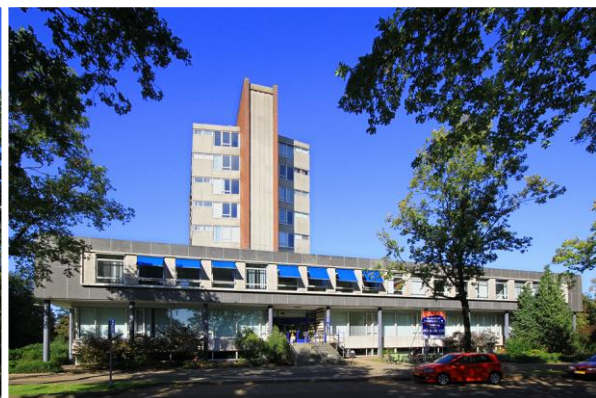
*Aanzicht van het huidige gebouw.*

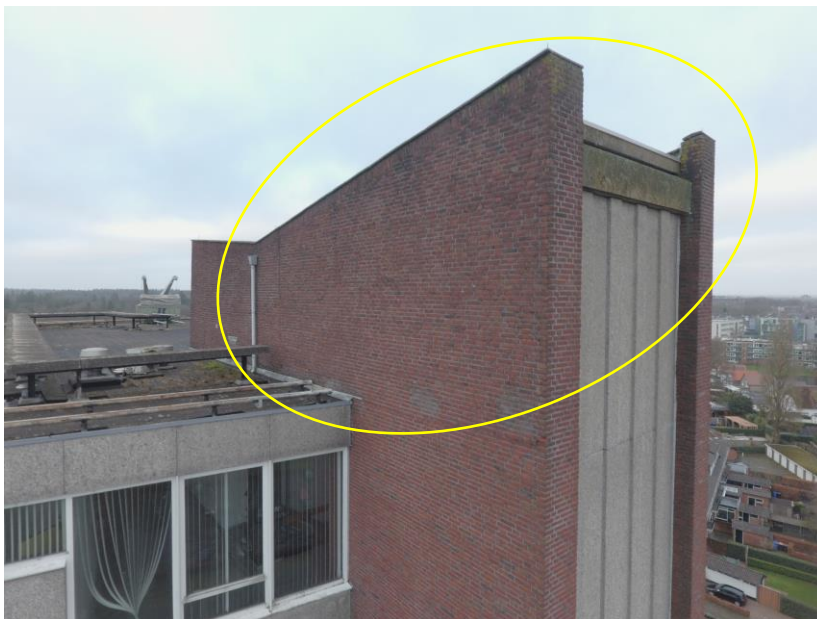
Op onderstaande foto, wordt de westzijde van de toren weergegeven.

*Vermoedelijke winterverblijfplaats van de gewone dwergvleermuis.*

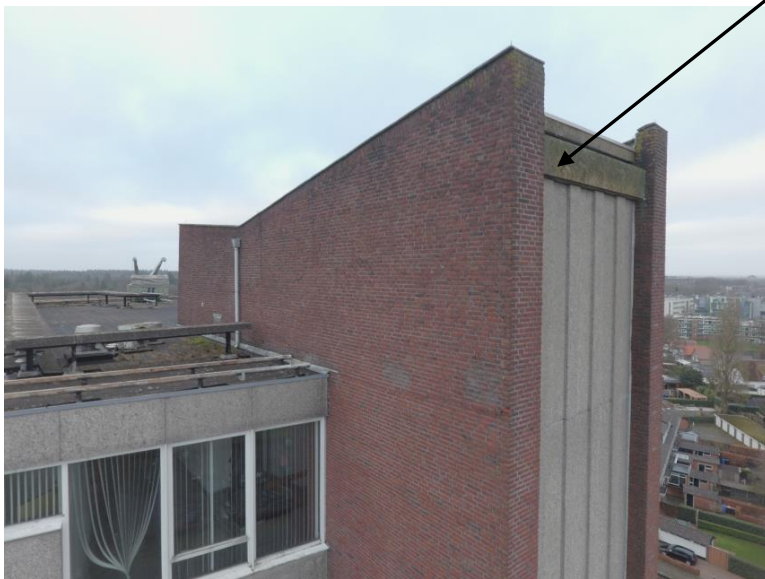
Bovenaan de schoorsteenschacht, aan de voorzijde van het gebouw, bevindt zich een zware betonnen ligger. Deze is ingemetseld in de buitengevel. Aan de westzijde van deze ligger bevinden zich enkele openingen in een kitrand. Door deze openingen, kunnen vleermuizen de luchtpouw van de dakopbouw

betreden. Ook is in de westgevel van de dakopbouw een scheur in de buitengevel aangetroffen. Deze scheur vormt ook een invliegopening voor de luchtpouw van de dakopbouw.

*Invliegopening aan de voorzijde van het gebouw.*

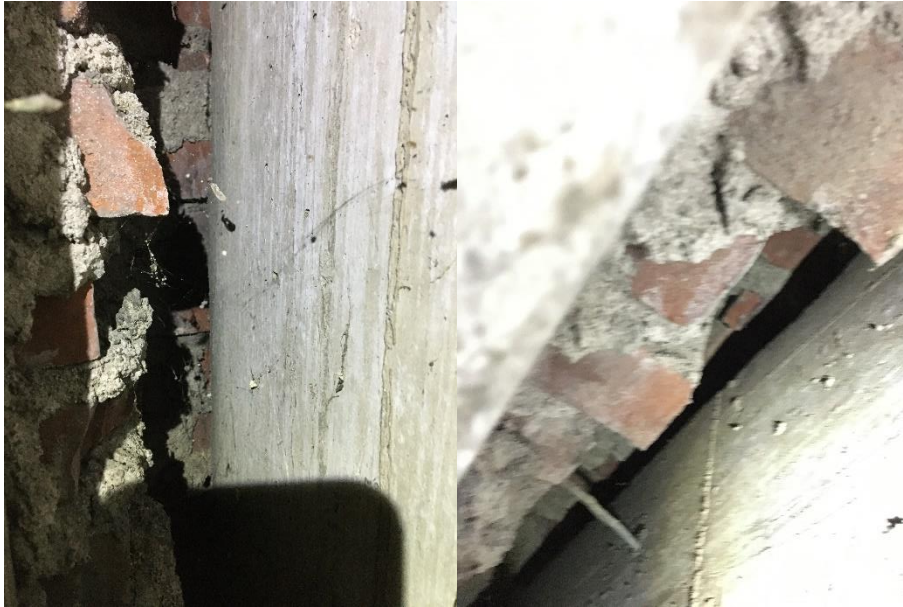
Onderste foto's tonen de luchtpouw, gezien vanuit de schoorsteen schacht. Zie groene pijl op bovenaanzicht.

Detailfoto van de binnenzijde. zichtbaar is de betonnen binnenwand en de bakstenen buitengevel.

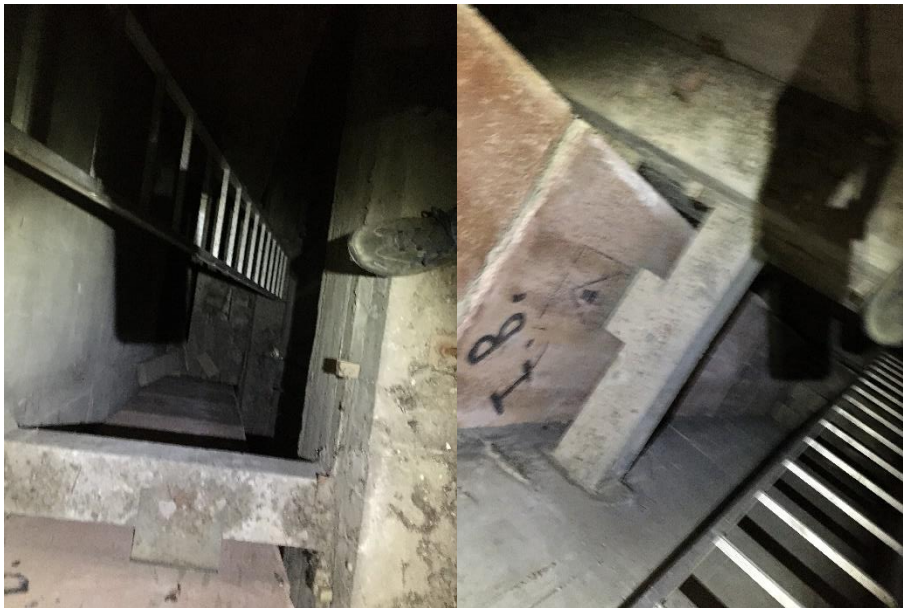
Door verschillende kieren tussen de betonpanelen aan de voorzijde, is de schoorsteenschacht bereikbaar voor vleermuizen. Inspectie heeft aangetoond dat vleermuizen de schoorsteenschacht niet benutten als winterverblijfplaats. 6 meter onder de top, is een houten werkvloertje aangebracht in de schoorsteenschacht. Er zijn geen aanwijzingen gevonden dat vleermuizen schoorsteenschacht naar

beneden afdalen. De onderzijde van de schoorsteenschacht is open in de kelder en op de bodem zijn geen uitwerpselen aangetroffen welke wijzen op het gebruik van de schacht als verblijfplaats.

*Zicht op de planken in de schoorsteenschacht en schoorsteenschacht.*

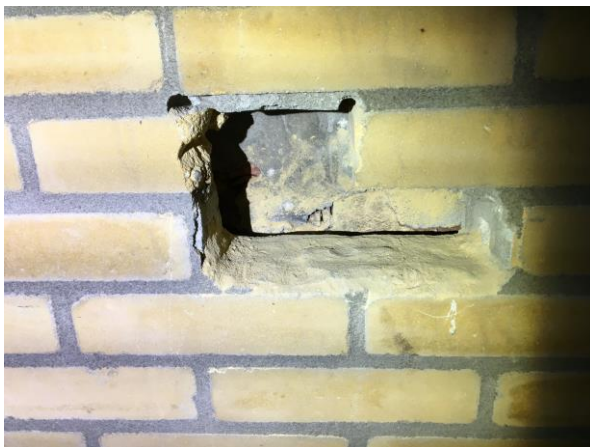
*Detail van de binnenzijde van de opbouw. Duidelijk zichtbaar is het ontbreken van isolatie in de spouw.*

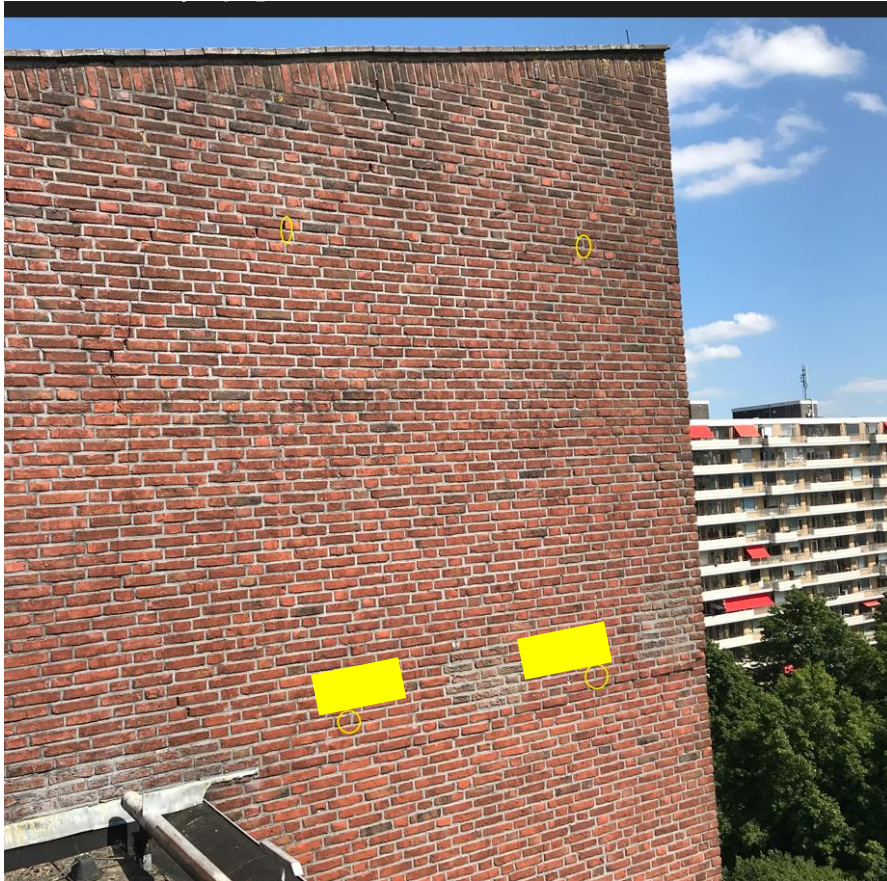
*Detailaanzicht waar de twee entreestenen worden aangebracht. De invliegstenen worden aangebracht op de plek van de twee gele vlakken.*

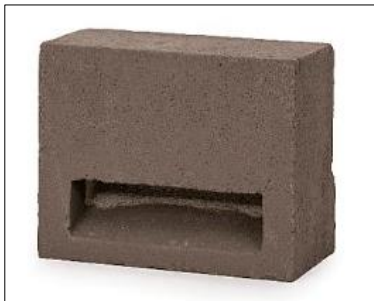
*Voorbeeld van toe te passen entreesteen voor vleermuizen (bron: Vivara.nl)*

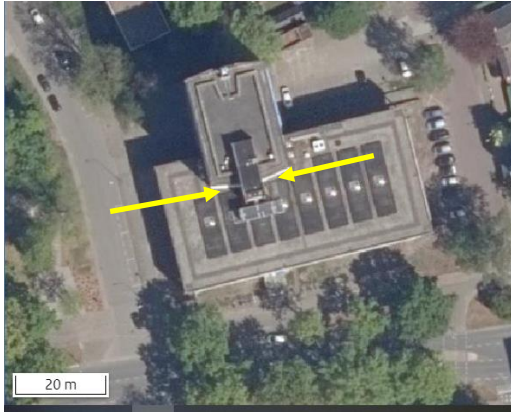
Gelijk aan de westzijde, wordt de oostgevel van de dakopbouw geschikt gemaakt als winterverblijfplaats. Daartoe worden twee invliegopeningen aangebracht aan de oostgevel, identiek aan de invliegopeningen aan de westzijde (inmetselstenen op gelijke hoogte).

*Locaties waar inmetzelstenen geplaatst worden aan de west- en oostzijde van de lifttoren.*

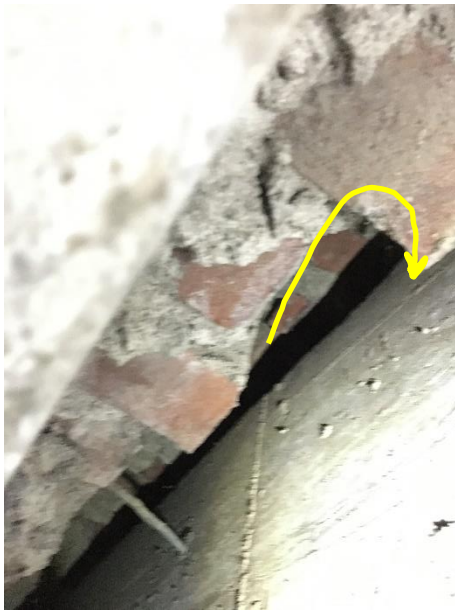
De spouw van de schoorsteenschacht is aan de binnenzijde open. Er is als het ware een lange verticale opening of kier (tussen metselwerkspouw en de schoorsteenschacht), over de volledige lengte van de schoorsteenschacht naar boven. Door vooraf die opening af te dichten, wordt de luchtspouw afgedicht en is de winterverblijfplaats rondom afgeschermd. Wanneer tijdens de verbouw de betongeelementen op de voorzijde van de schoorsteenschacht verwijderd worden, is de spouw hierdoor niet meer gevoelig voor weersinvloeden. De opening van de spouw wordt afgedicht door middel van schuimrubber, danwel stroken steenwolisolatie welke in de spleet gedrukt wordt. Specifieke werkwijze zal nader afgestemd worden in overleg met Omgevingsdienst. Het afdichten van de spouwopening is ook noodzakelijk om het na-isoleren van de spouw mogelijk te maken in verdieping 2 t/m 8. De spouw van de dakopbouw westgevel (winterverblijfplaats) blijft ongeïsoleerd zodat met de nieuwe invliegopeningen (zie 3.2.1) de winterverblijfplaats permanent geschikt blijft. Vooruitlopend op deze werkzaamheden, wordt de spouwopening (west- en oostzijde) in de bovenste 12 meter afgedicht met schuimrubber, danwel stroken steenwolisolatie.

Zichtbare verticale naad of kier tussen de schoorsteenschacht en de spouw achter het metselwerk van de dakopbouw (westgevel). Deze verticale naad wordt afgedicht ter bescherming van de winterverblijfplaats achter het metselwerk van de dakopbouw.

Buiten de winterrustperiode van 15 oktober – 1 april) wordt de opening van de luchtsponw (verticale naad) over een lengte van 12 meter onder het dak, afgedicht m.b.v. schuimrubber, danwel steenwolisolatie (zowel west- als oostgevel) (zie parr. 3.2.5)

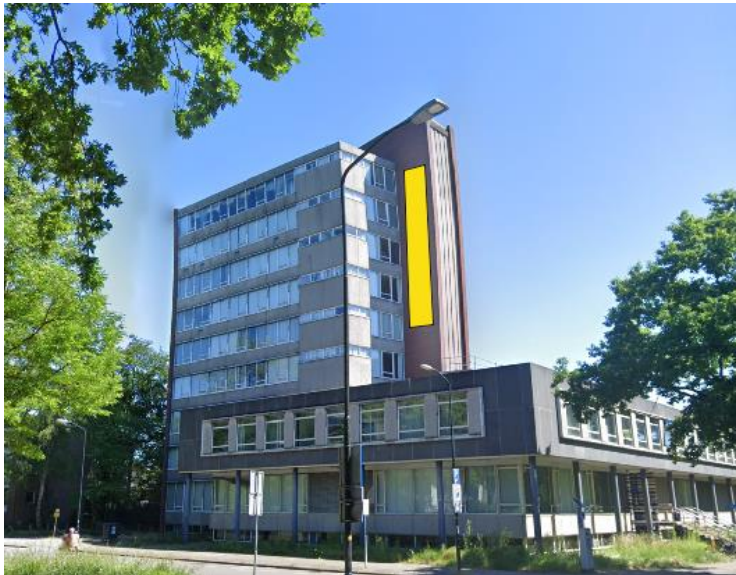
De kasten worden op een geschikte plek in het schoon metselwerk van de lift- en schoorsteenschacht geplaatst. Er worden zes kasten aan de westgevel geplaatst en zes kasten aan de oostgevel geplaatst. De zes kasten worden boven elkaar geplaatst, minimaal 2 meter uit elkaar. In verband met de balkons, worden de kasten 0,5 meter naast de zuidrand van de gevel geplaatst.

*Hangplek van 6 kasten in de westgevel.*

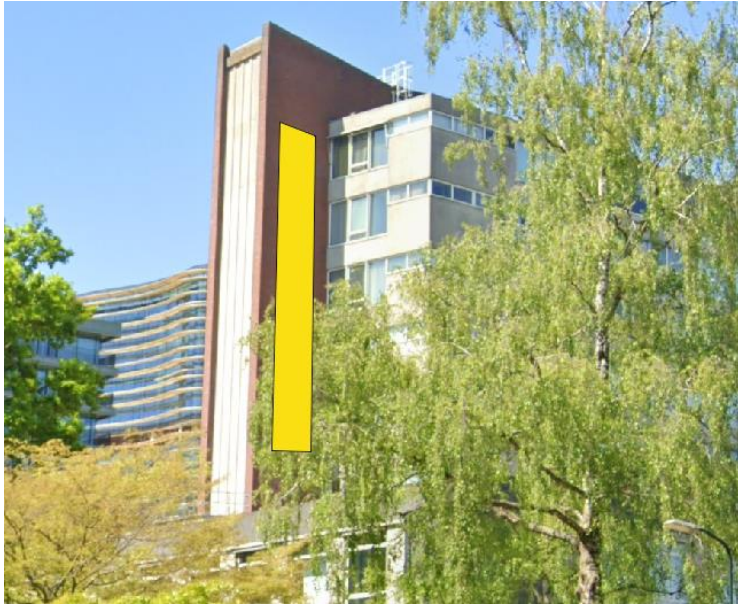
*Hangplek van 6 kasten in de oostgevel.*

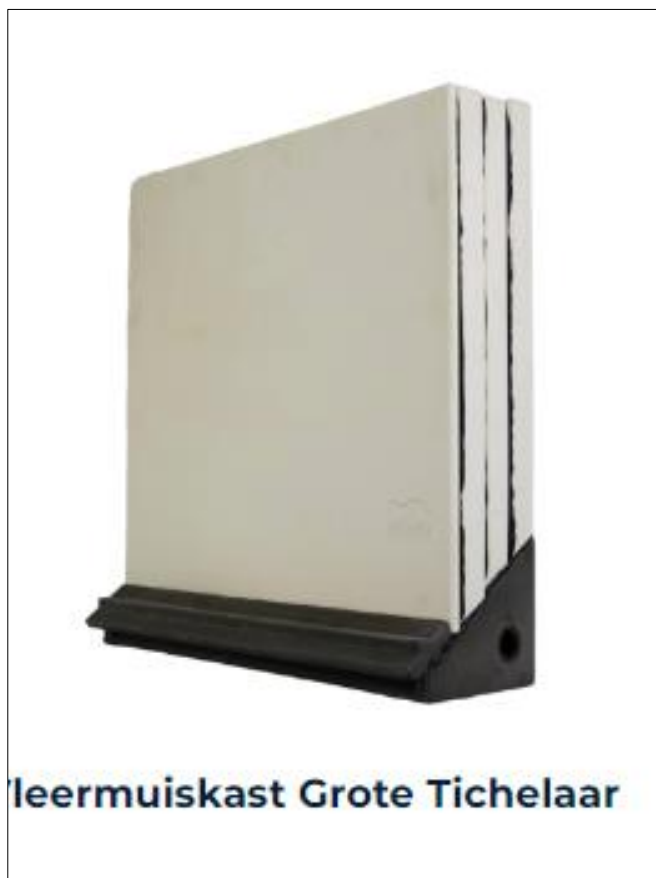
Er worden vier Grote Tichelaar-kraamkasten aangebracht in de lifttoren in de vorm van twee, aan elkaar geschakelde kasten per zijde. Twee aan de westzijde en twee aan de oostzijde.

*Verbeelding van de in te metselen kraamkast.*

Deze multifunctionele vleermuiskast is geschikt als zomer-, paar-, kraam- en winterverblijf voor o.a. gewone dwergvleermuis. Deze kast beschikt over drie ruimtes die met elkaar verbonden zijn. Deze kast kan zowel horizontaal als verticaal geschakeld worden, zodat er een grotere voorziening ontstaat met meer verschillende microklimaten.

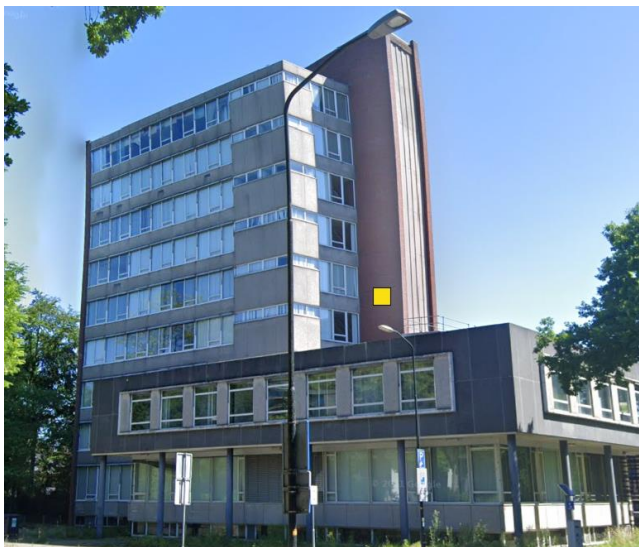
De kasten worden in het midden van de toren geplaatst, op 6-8 meter boven het platte dak van de 1<sup>e</sup> verdieping (zie onder).

Hangplek van de dubbele inmetzelkraamkast aan de westzijde.

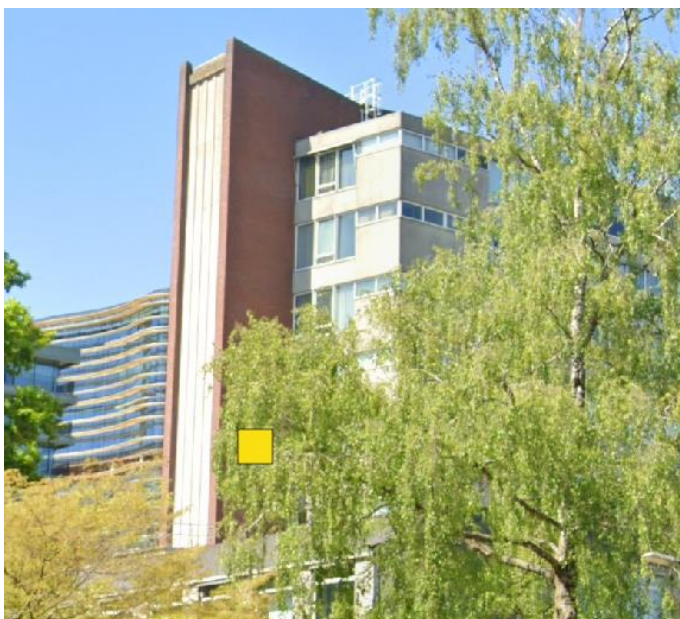
Hangplek van de dubbele inmetzelkraamkast aan de oostzijde.

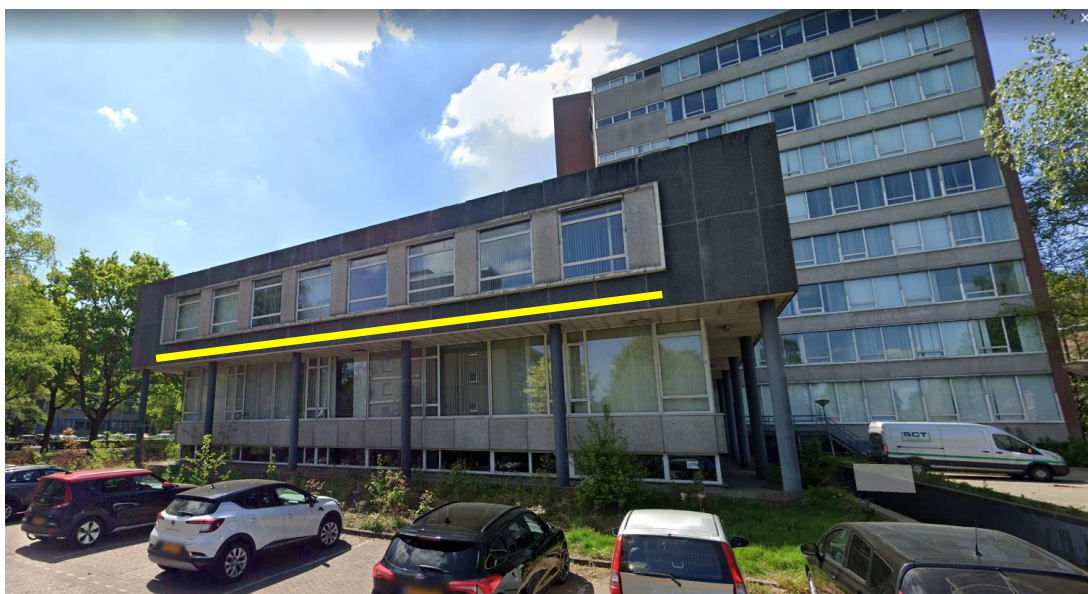
Hangplek 6 nestkasten aan Staringlaan (gele lijn).

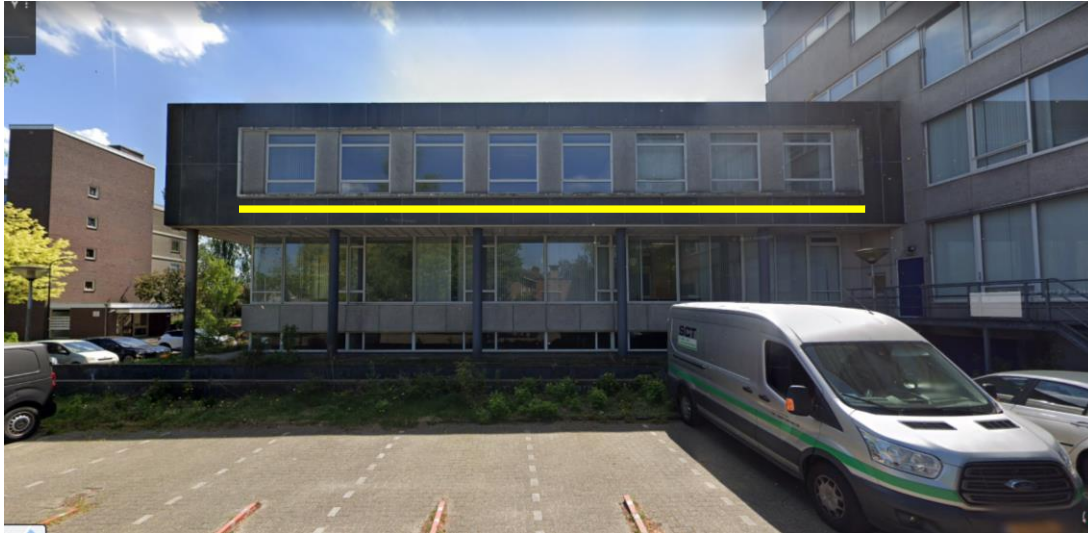
Hangplek 6 nestkasten aan Staringlaan (gele lijn).

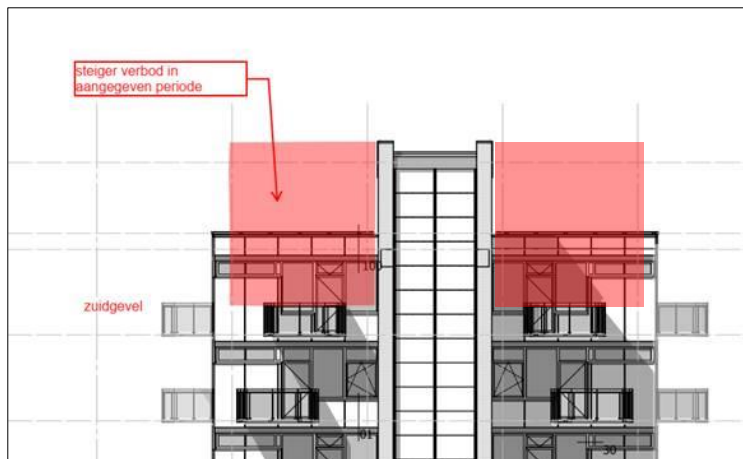
- Boor, zaag, hak- en slijpwerkzaamheden aan de gemetselde binnenmuren van de dakopbouw (west- en oostzijde);
- De (mogelijke) invliegopeningen in de kitrand, worden na 15 september 2022 en buiten de periode half oktober – 1 april afgesloten ;
- Plaatsen steigers ter plaatse van de dakopbouw en het bovenste deel van de lift- en schoorsteenschacht. Dit betreft de bovenste 6 meter van de west- en oostzijde van de dakopbouw (incl. lift en schoorsteenschacht); zie afbeeldingen onder.

Bovenstaande drie afbeeldingen: aanduiding van het deel van het gebouw waar geen steiger aanwezig mag zijn tijdens de winterrustperiode (aangeduid met rode kleur). Beperking geldt voor zowel de west- als de oostzijde van de top van de lifttoren en dakopbouw.

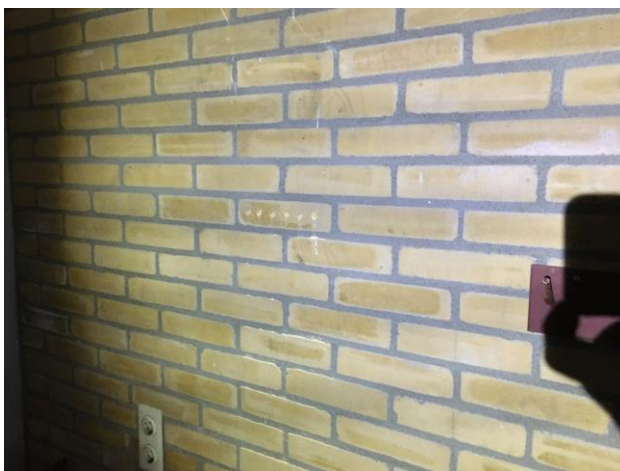
Buiten de winterrustperiode van 15 oktober – 1 april) wordt een extra binnenmuur geplaatst tegen de bakstenen binnenmuur van de dakopbouw. Deze extra muur wordt koud en direct tegen de bestaande binnenmuur geplaatst. De extra muur wordt geplaatst langs de west- en oostgevel (zie afbeelding in parr. 3.2.3).

Binnenmuur van de dakopbouw. Hier wordt een extra muur tegenaan gemetseld.
