**Verkennd bodemonderzoek (NEN5740)/**

**Nader bodemonderzoek (NTA5755)**

De Cloese 3 te Ugchelen

Projectnummer: 21243  
Datum: 03 februari 2022  
Status: Definitief

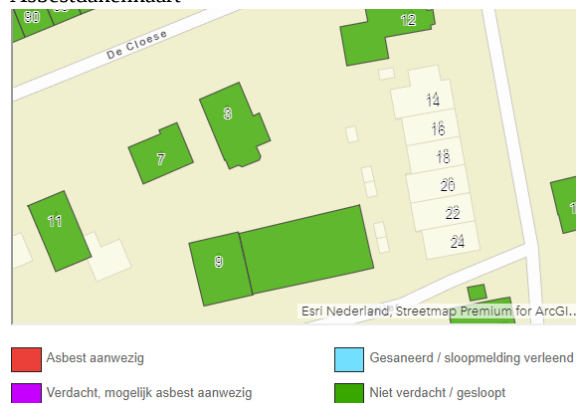
Op basis van de asbestdakenkaart van de provincie Gelderland zijn er op de locatie geen opstallen aanwezig voorzien van asbestverdachte dakbedekking.

Asbestdakenkaart

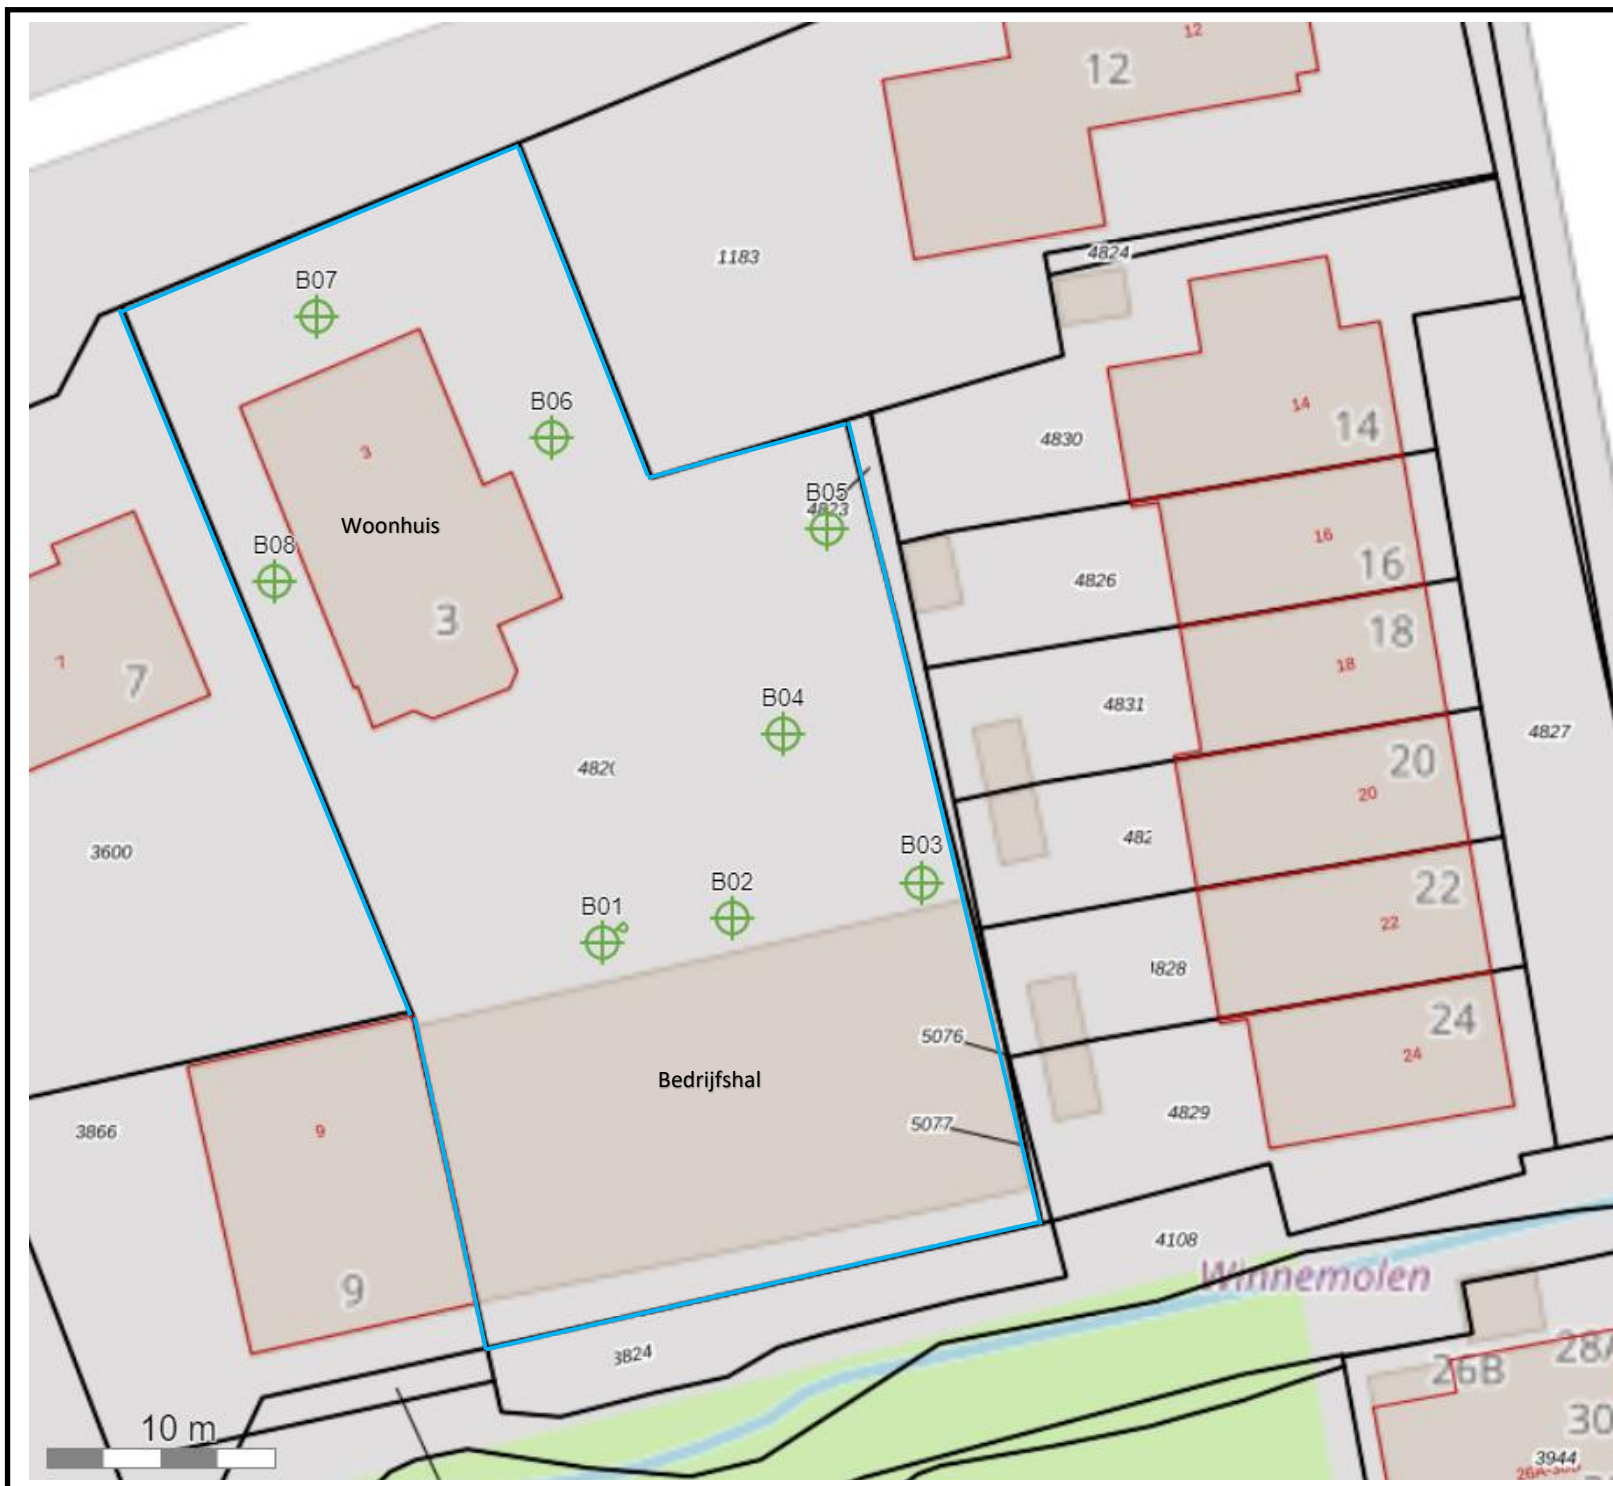
## Situering meetpunten

## Verkennd bodemonderzoek
