**Verkennd bodemonderzoek (NEN 5740)**

**Verkennd asbestonderzoek halfverharding (NEN 5707/5897)**

Oude Zwolseweg 147/Papegaaiweg 99 te Wenum-Wiesel

Projectnummer: 22241  
Datum: 31 oktober 2023

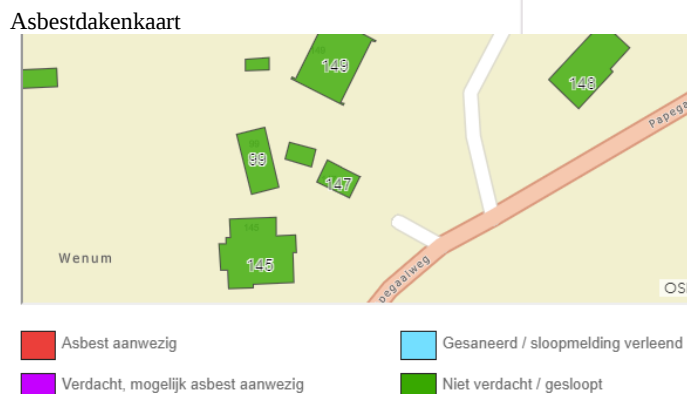
Op basis van de asbestdakenkaart van de Provincie Gelderland bevinden zich op de locatie geen opstallen met asbestverdachte dakbedekking.
