# Rapportage verkennend bodemonderzoek

## Reuweg (ong.) te Loenen

| <b>Rapportnummer</b> | 17180.001 |
| <b>Datum</b> | 4 november 2021 |

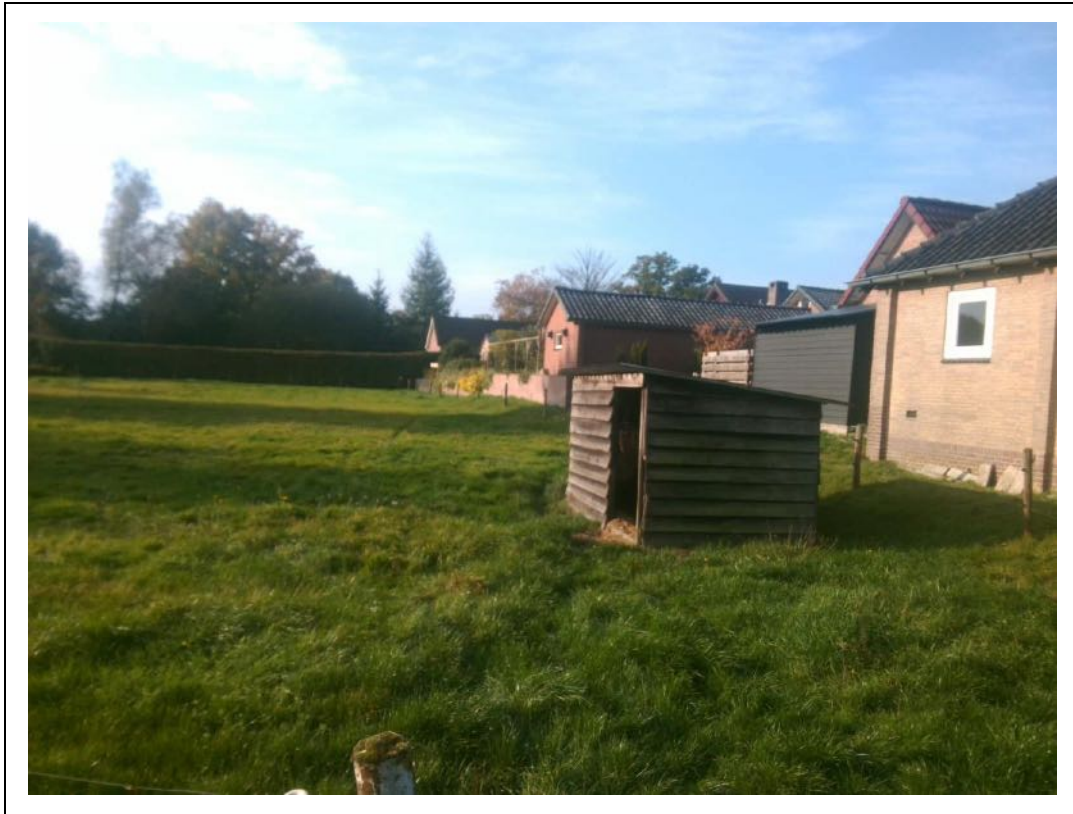
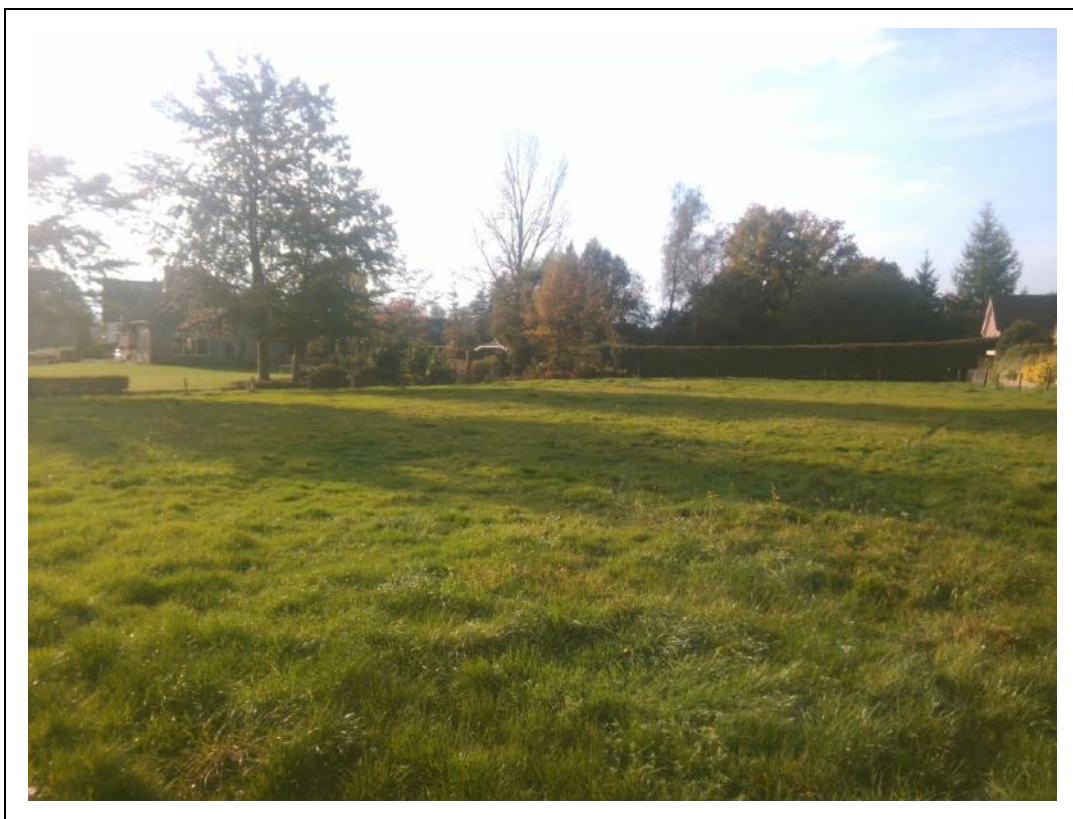
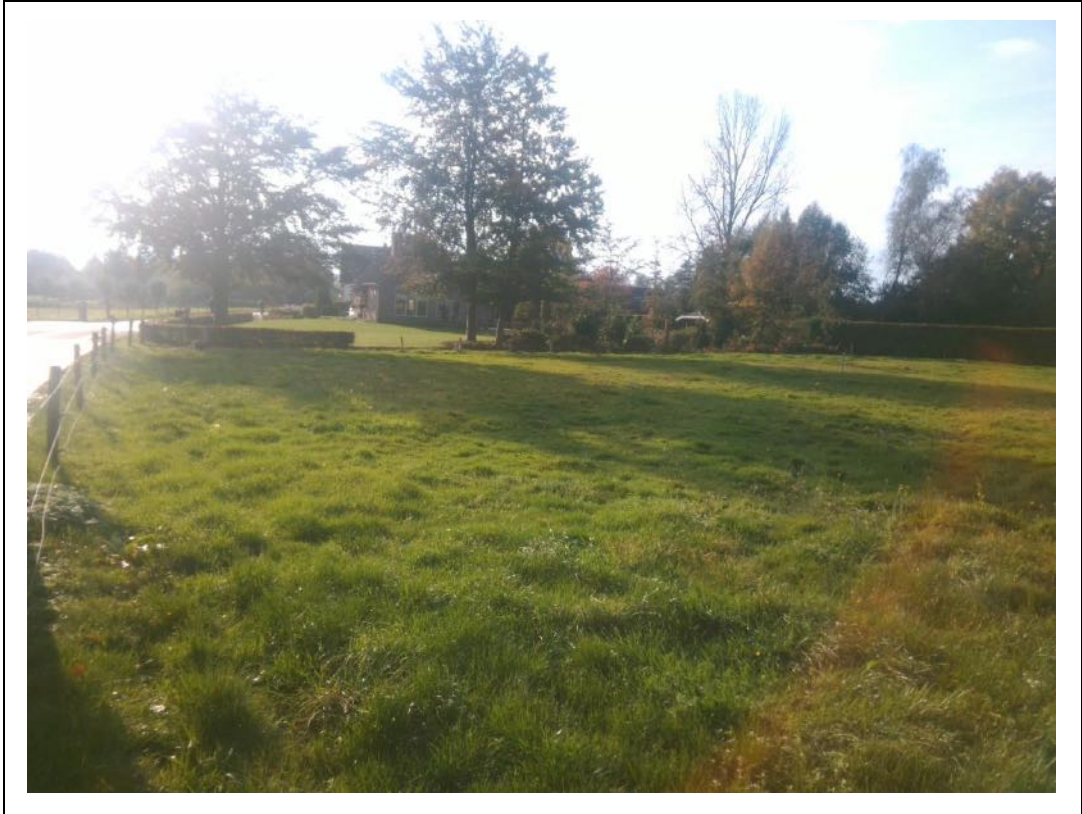
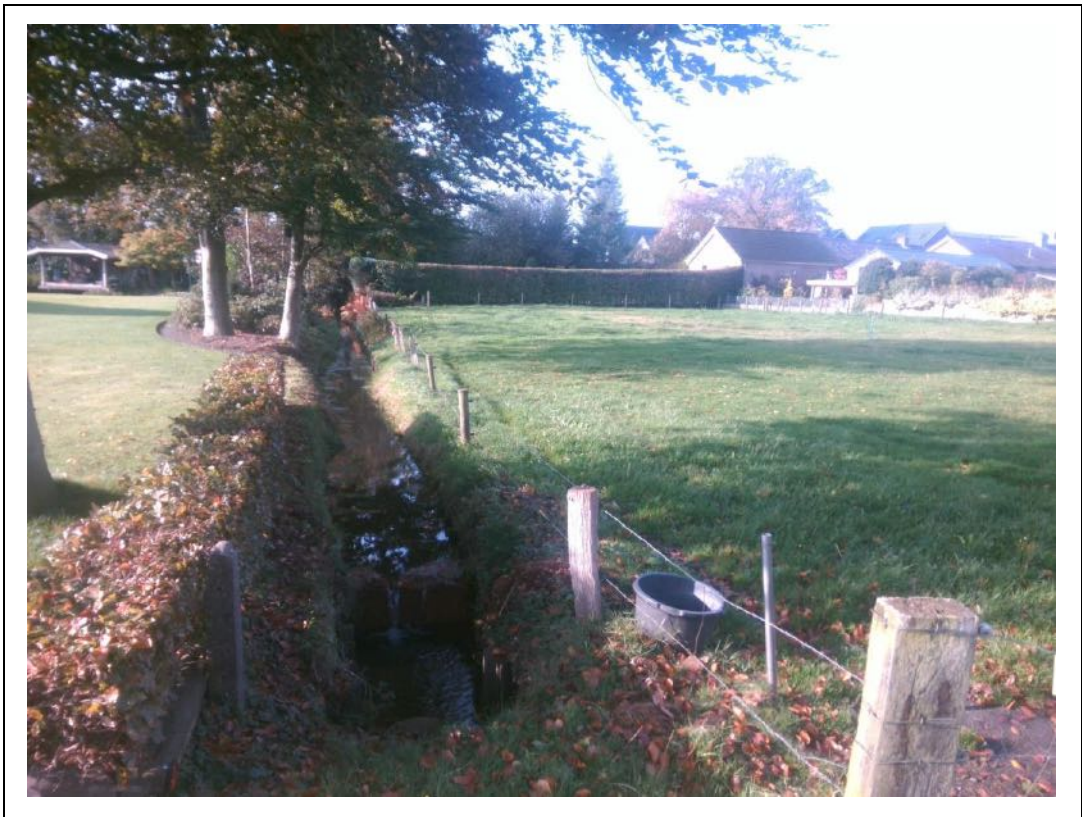
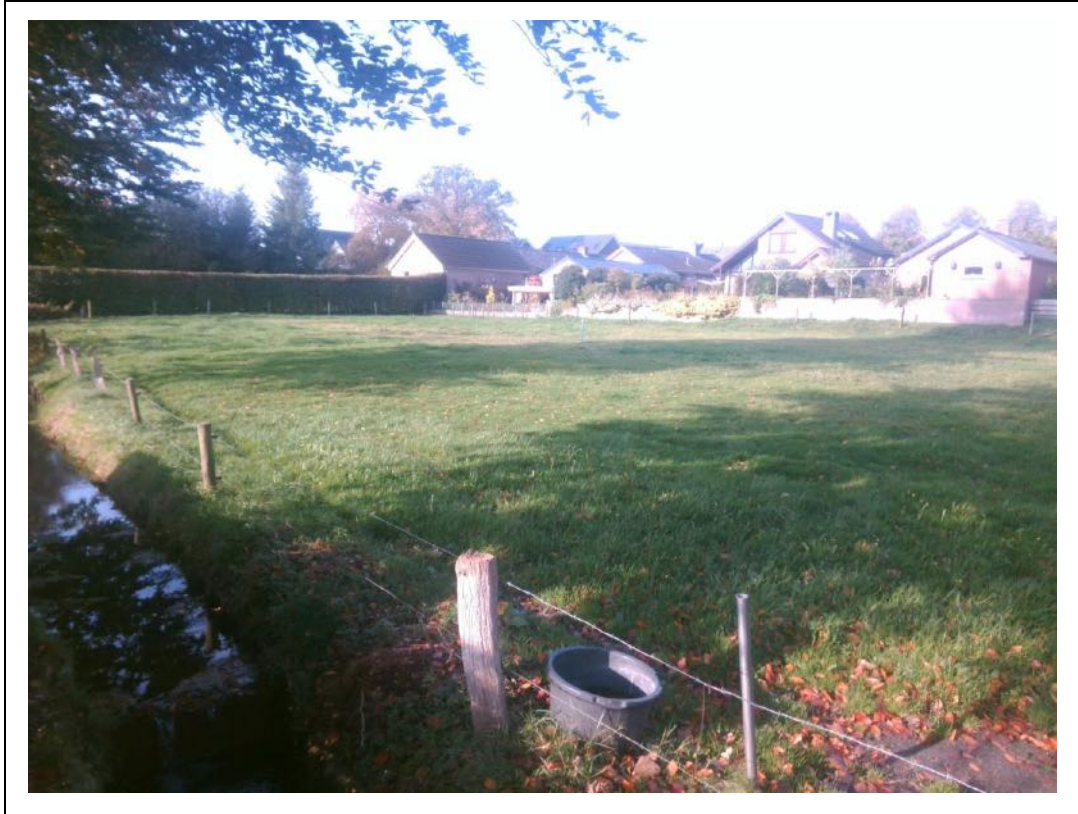
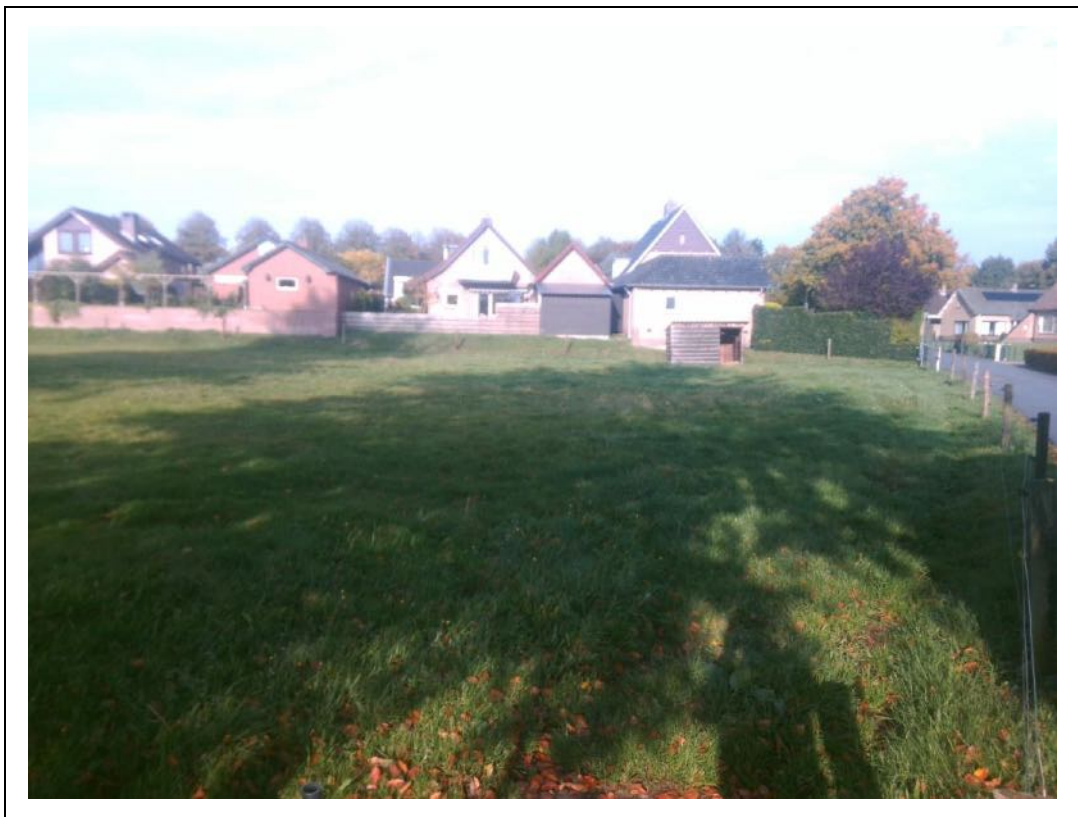
## Bijlage 2b Foto's onderzoekslocatie

De onderzoekslocatie is in gebruik als weiland en heeft voor zover bekend altijd een agrarische bestemming gehad. Op de onderzoekslocatie is een ponystalling (voorzien van een metalen dak) aanwezig.

De tijdens de terreininspectie aangetroffen situatie komt overeen met de locatiegegevens, zoals deze zijn opgenomen in paragraaf 3.2.

Op de onderzoekslocatie zijn geen mogelijke bronnen voor een grond- en/of grondwaterverontreiniging aangetroffen.

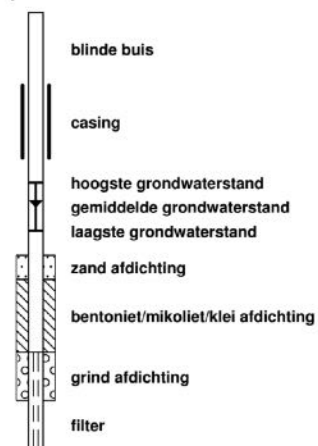
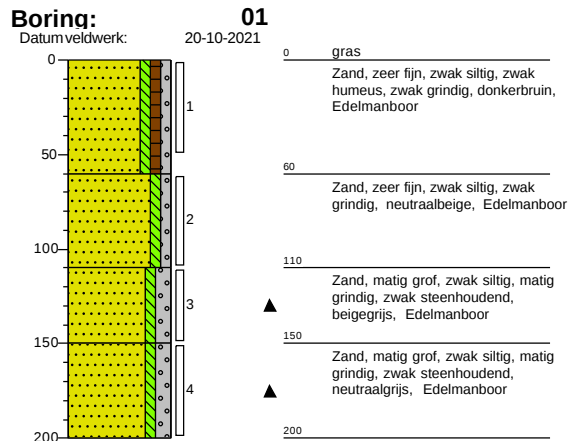
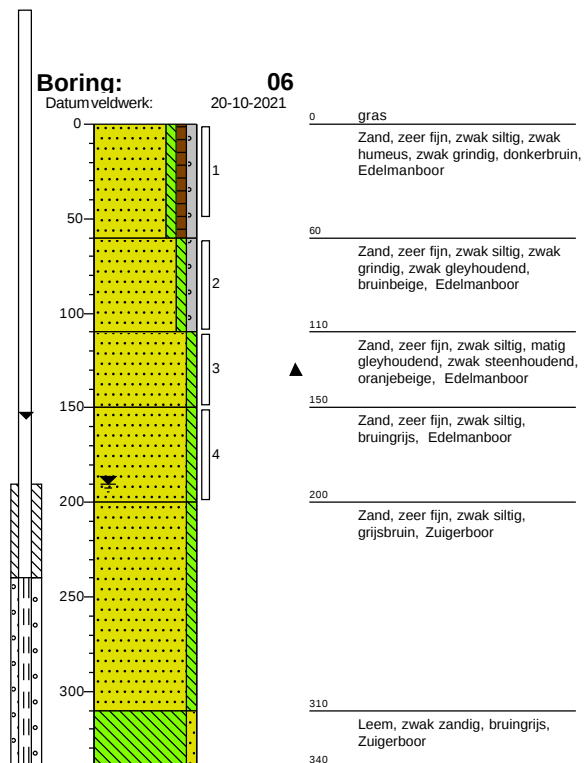
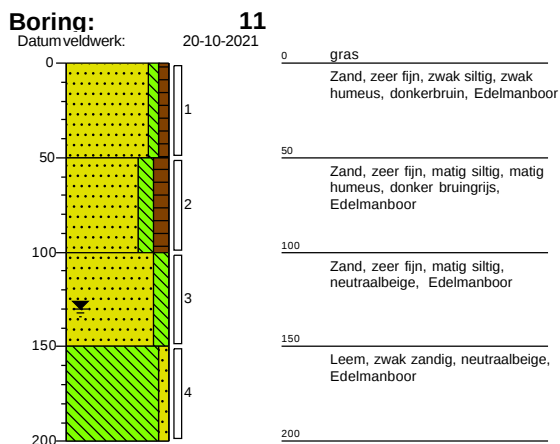
## Bijlage 3 Boorprofielen

In het totaal zijn er met behulp van een edelmanboor 11 boringen geplaatst; 8 boringen tot 0,5 m -mv, 2 boringen tot 2,0 m -mv en 1 boring tot 3,4 m -mv. Deze diepe boring is afgewerkt als peilbuis, teneinde de milieuhygiënische kwaliteit van het grondwater te kunnen bepalen. Van het opgeboorde materiaal is een boorbeschrijving conform de NEN 5104 gemaakt en zijn er grondmonsters genomen over trajecten van ten hoogste 0,5 m, waarbij bodemlagen met verontreinigingskenmerken of een afwijkende textuur separaat bemonsterd zijn.

De bovengrond bestaat voornamelijk uit zwak siltig, zwak humeus, zeer fijn zand. In de ondergrond komen plaatselijk matig siltige en matig humeuze bodemlagen voor. Daarnaast bevinden zich in de diepere ondergrond leemlagen. Zowel de boven- als ondergrond is plaatselijk zwak tot matig grindig.

In het opgeboorde materiaal zijn zintuiglijk geen verontreinigingen waargenomen.
