**Verkennd bodemonderzoek NEN 5740**

**Verkennd bodemonderzoek asbest NEN 5707**

**Terwoldseweg 2 te Apeldoorn**

Projectnummer: 21277  
Datum: 15 december 2021

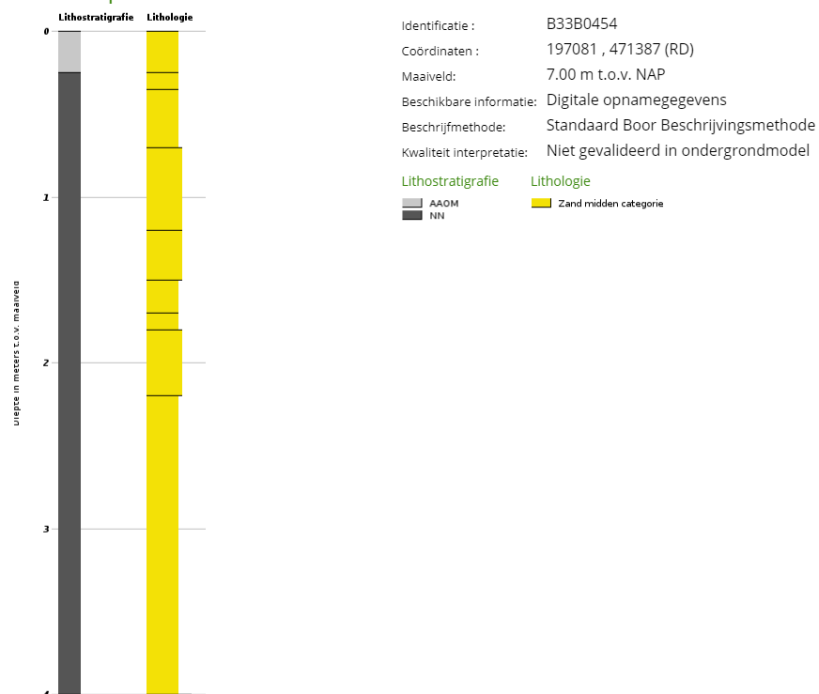
### Boormonsterprofiel

De geohydrologische lithologie rond de locatie in Apeldoorn is volgens DINO loket als volgt:

Het freatisch grondwater bevindt zich op 0,85 m-mv. Volgens de Grondwaterkaart van Nederland is de stromingsrichting globaal in noordoostelijke richting.
