**Verkennd bodemonderzoek NEN 5740**

**Verkennd bodemonderzoek asbest NEN 5707**

Terwoldseweg 6 te Apeldoorn

Projectnummer: 21278  
Datum: 16 december 2021  
Status: Definitief

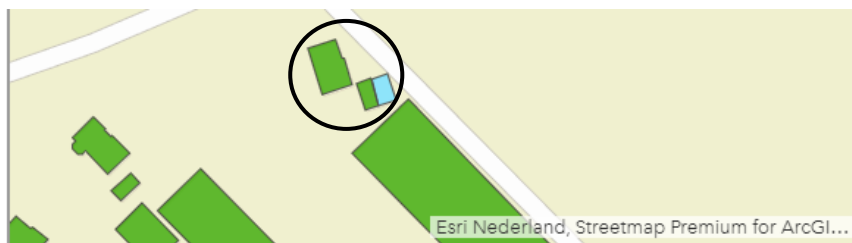
Asbestdakenkaart

Op basis van de asbestdakenkaart van de Provincie Gelderland is een gedeelte van de schuur voorzien van asbestverdachte dakbedekking. Uit de vooraf uitgevoerde terreininspectie blijkt deze te zijn voorzien van een dakgoot.
