# MILIEUHYGIËNISCH VOORONDERZOEK

Stadspark Oranjerie in Apeldoorn

Ref.: NL202043615-R24-505  
17 april 2024

Projectnummer NL202043615  
Kenmerk NL202043615-R24-505  
Datum 17 april 2024  
Versie 2.3

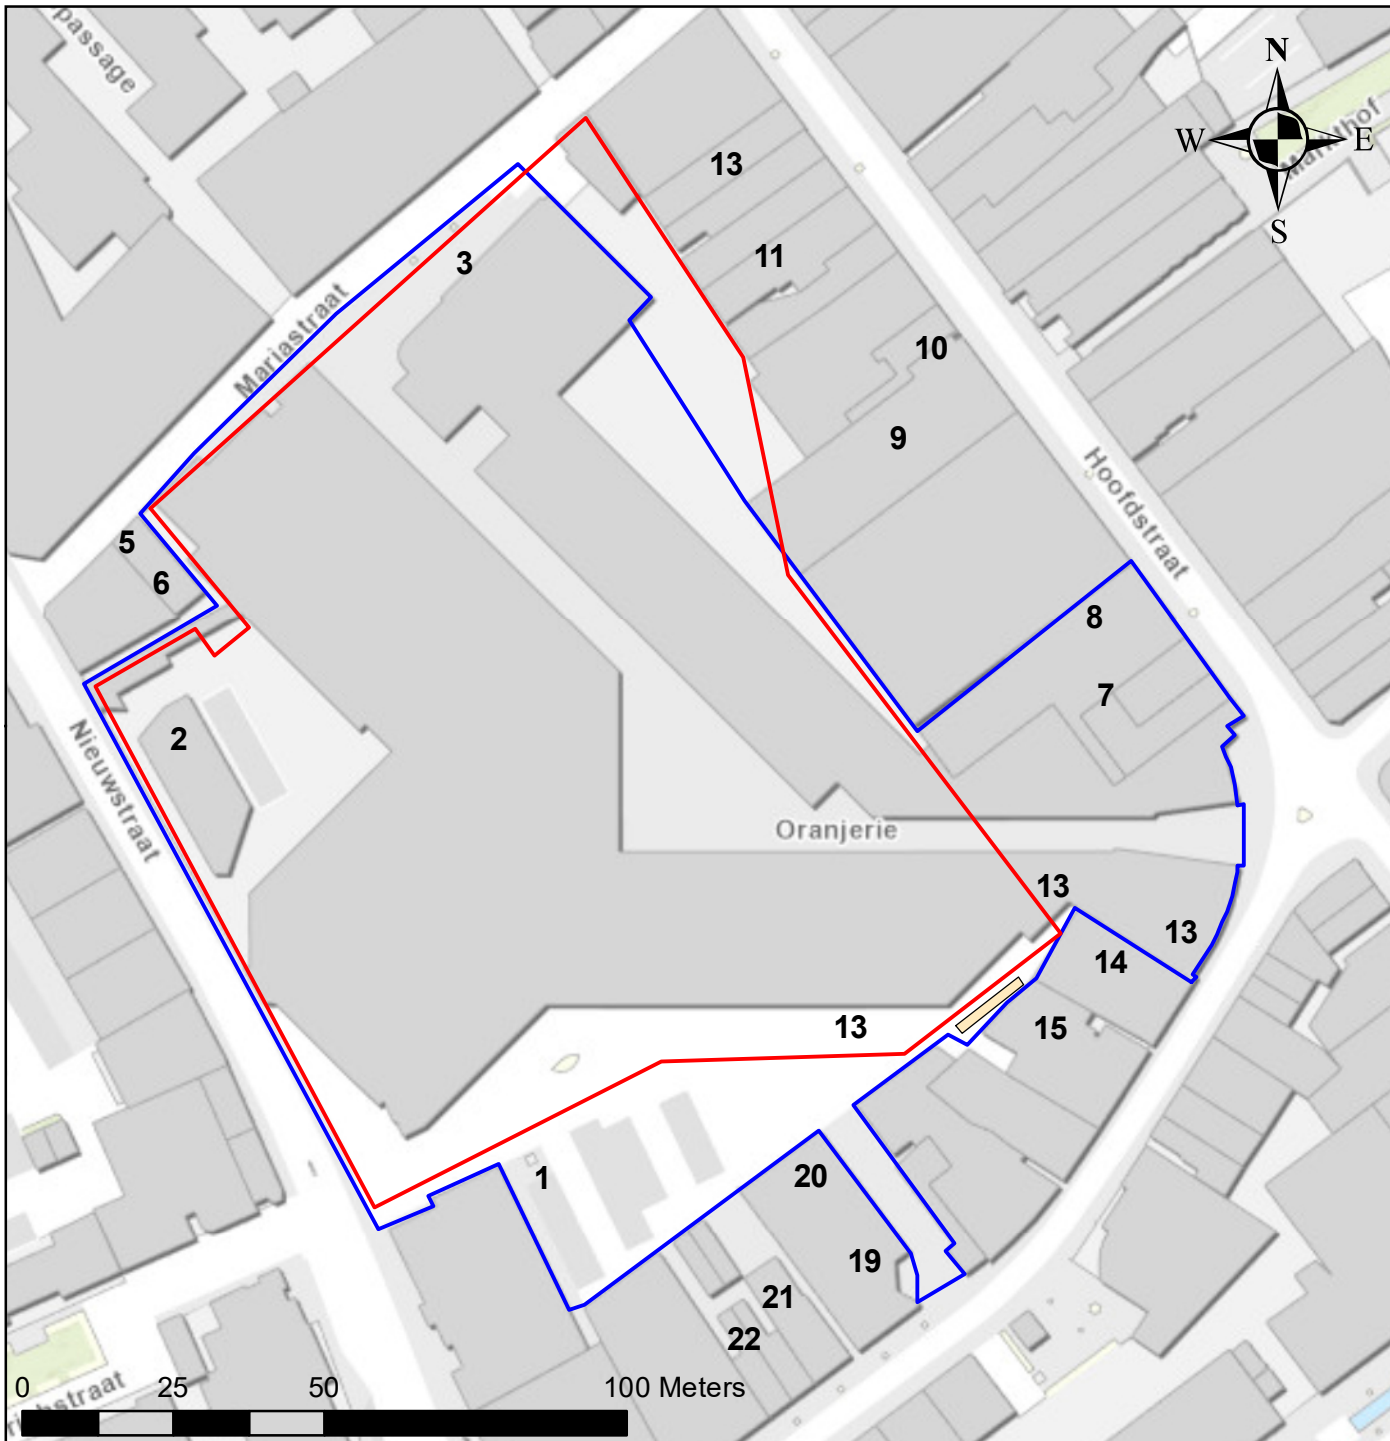
### 1. B Locatieoverzicht

Verticale damwand (afscherming restverontreiniging)

**25** nummer bodemverontreinigde activiteit
