# Quickscan natuuronderzoek Windhoek 21, Wenum Wiesel

Opdrachtgever: Dhr. J. Kruitbos,  
Windhoek 21,  
345 EH Wenum-Wiesel.

Datum: 14 juli 2022

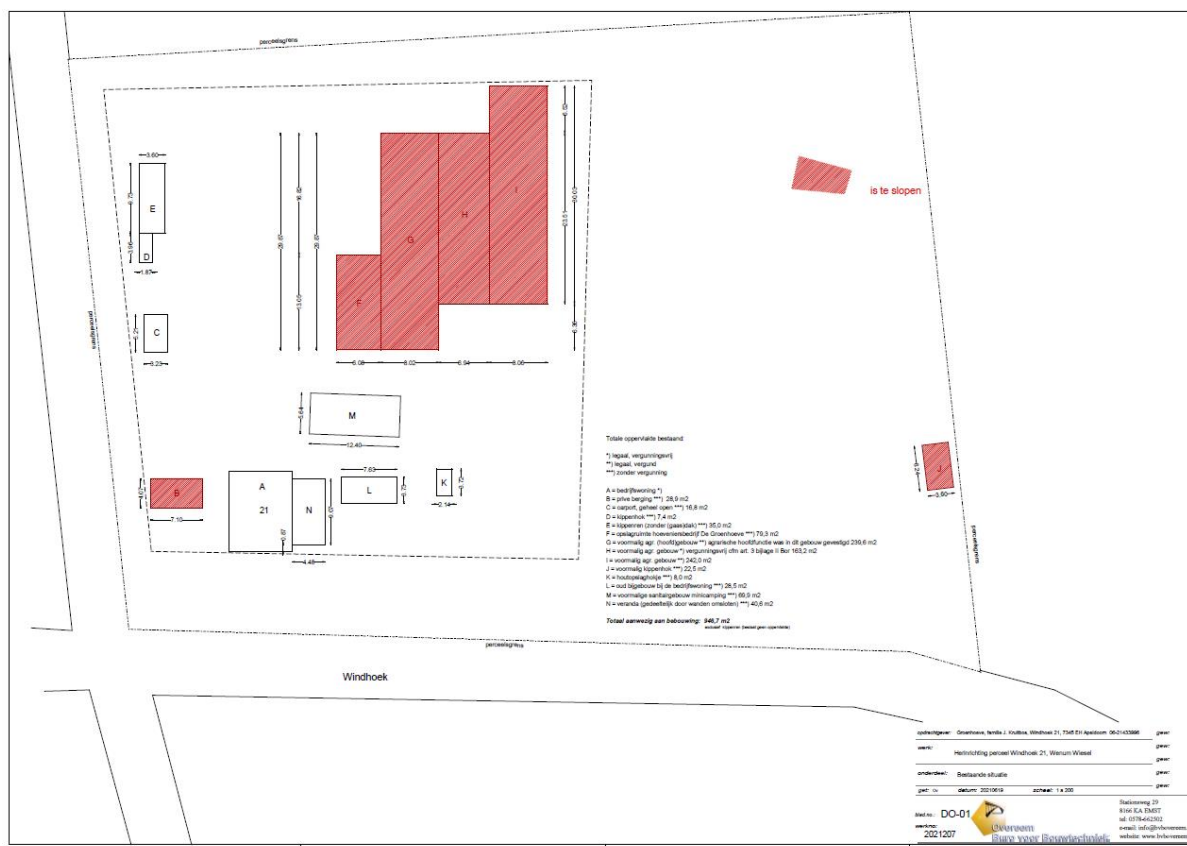
Afbeelding 2: de te slopen bebouwing (bron : Overheem, bureau voor bouwtechniek)

Op de onderstaande afbeelding zijn de te slopen gebouwen weergegeven.

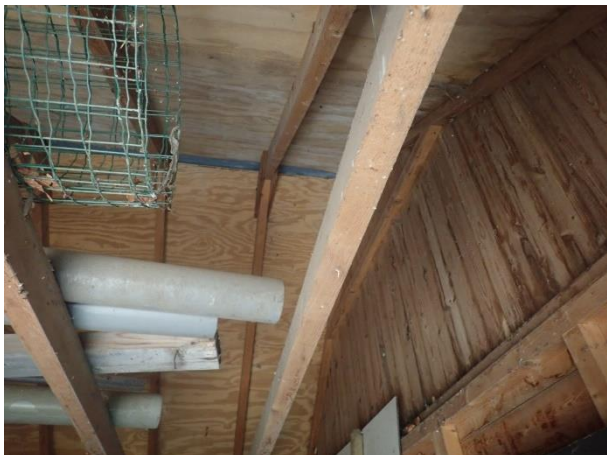
Foto 1: links, schuur 1 intern.

In schuur 1 ligt onder de dakpannen een gladde folie waarop vleermuizen geen grip hebben. Dit dak is doordat het volledig is bemost en doordat de dakgoten strak onder de pannen zitten voor vleermuizen niet in te vliegen. De aanwezigheid van vleermuizen in deze schuur kan hiermee worden uitgesloten.

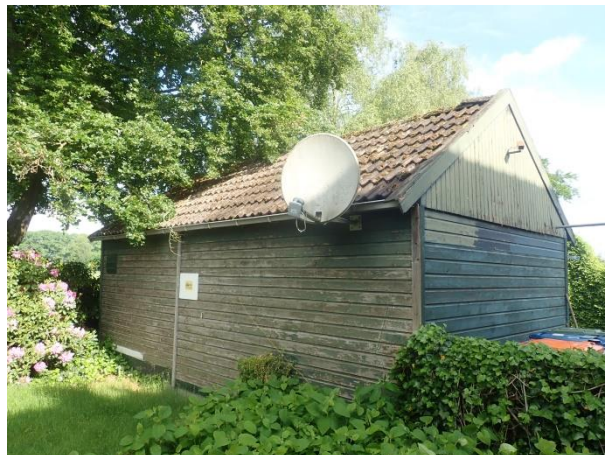
Foto 2: rechts, schuur 1 extern.

De huismus is aanwezig in het dak van de woning. Tijdens de inspectie zijn meerdere dieren gezien bij het invliegen. De te slopen opstallen hebben op één na allemaal daken van ofwel metaal ofwel cementgebonden platen. Alleen de schuur (nr. 1) heeft een pannendak.

De schuur is tijdens de quickscan enige tijd geobserveerd. Tijdens de observatie zijn geen huismussen waargenomen op het sterk bemoste dak van de schuur. Vervolgens is onder de dakpannen gekeken. Nergens zijn sporen van de huismus in dit dak aangetroffen. De ruimte onder de pannen is klein en op het dakbeschot ligt een waterkerende folie, waardoor de ruimte relatief glad is. Huismussen zijn zeker niet aanwezig onder de pannen van deze schuur.

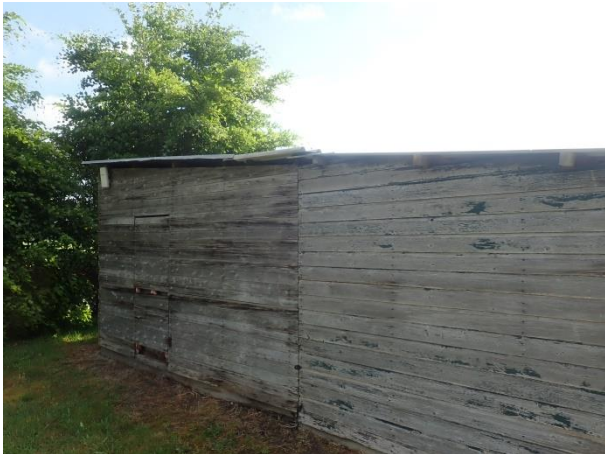
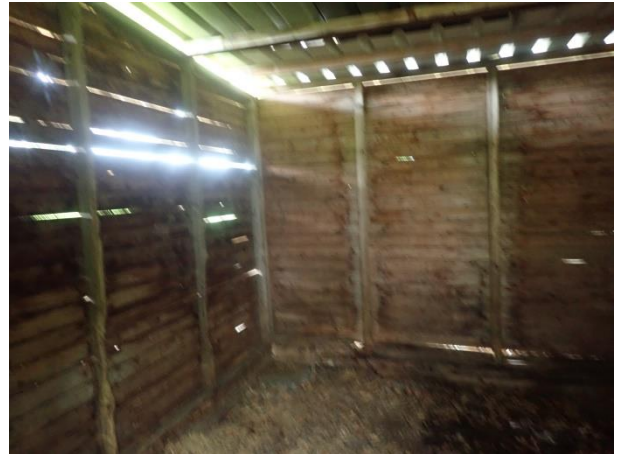
Enkelwandige voormalige paardenstal met houten wanden en een dak van metaalplaten. De stal heeft geen verharde vloer.

Foto 9: links, schuur 6 extern

Foto 10: rechts, schuur 6 intern.

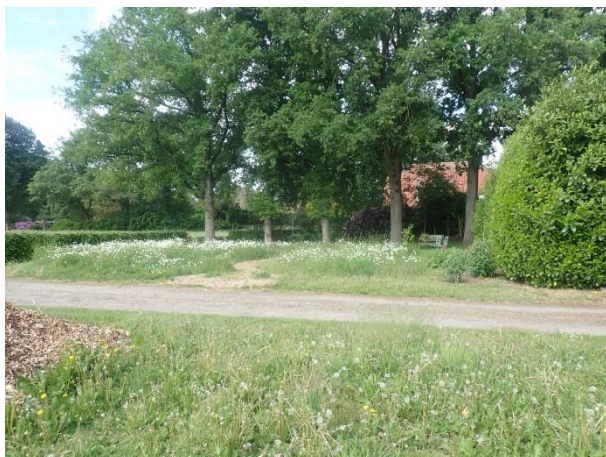
Foto 15: links, de korte rij met zomereiken.

Bij de zomereiken is enkele jaren geleden het vliegend hert, persoonlijke mededeling eigenaar, aangetroffen. Deze rij met zomereiken worden door de sloop van de opstallen niet beschadigd ook raken er geen wortels van deze bomen beschadigd. De te verwijderen opstallen hebben fundaties van steen zodat wit gerot hout niet wordt verwijderd. Hierdoor is het uitgesloten dat larven van deze kever een risico lopen bij de sloop van de opstallen.

De Wet natuurbescherming wordt voor de soortgroep overige ongewervelden niet overtreden zolang de zomereiken intact blijven. Nader onderzoek is onder deze conditie niet noodzakelijk.
