**VERKENNEND BODEMONDERZOEK**  
**volgens NEN 5740 en**  
**ASBESTONDERZOEK**  
**volgens NEN 5707**

***Terwoldseweg 151***  
***Beemte-Broekland***

Datum: 26 juli 2023

Rapportnummer: K2320175

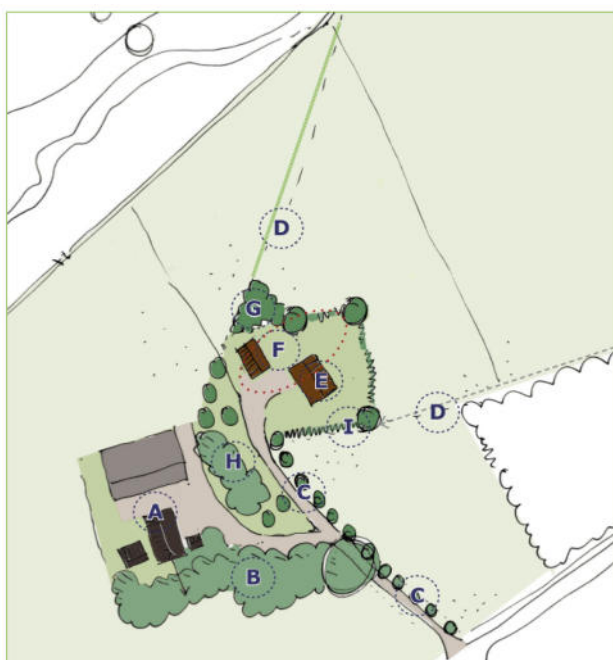
Afbeelding 1, overzicht beoogde situatie Terwoldseweg 151 te Beemte-Broekland

#### UITGANGSPUNTEN EN RANDVOORWAARDEN

- A. Terwoldseweg 151, erf van initiatiefnemers, met karakteristieke oude boerderij.
- B. Voor de boerderij ligt een forse groenstrook met verschillende streekeigen soorten.

- C. Onverharde toegangsweg naar het erf en ontsluiting voor de nieuwe locatie. Deze is aan één zijde beplant met eiken, deze laanbeplanting wordt doorgetrokken naar de nieuwe locatie.

- D. Lijnen van de oorspronkelijke verkaveling/kampen.
- E. Nieuwe woning, georiënteerd op het zuiden, de Terwoldseweg. De woning heeft een enkelvoudige hoofdvorm, één bouwlaag met zadeldak met overstek. Gebruik traditionele materialen, gedekte kleuren en eenvoudige detaillering. Eigentijdse invulling van de traditionele hoofdvorm is mogelijk.

- F. Het bijgebouw met kap staat los van de woning, aan het achtererf (zie cirkel). Het bijgebouw maakt onderdeel uit van het totaalontwerp. De schuur op de schets is ter indicatie.

- G. Overhoekjes worden groen ingevuld met streekeigen beplanting. Dit geeft het nieuwe erf een groen decor en versterkt de oorspronkelijke kleinschaligheid van het kampenlandschap.

- H. Met streekeigen beplanting krijgen de erven een groen karakter met een eigen oriëntatie en wordt er privacy gecreëerd.
- I. Het nieuwe erf en bebouwing krijgt een groene plint met een streekeigen haag.

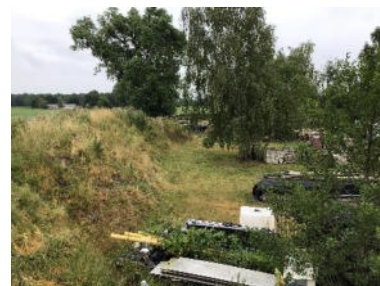
Foto 6

Voorafgaand aan het veldonderzoek op 28 juni 2023 heeft een locatie-inspectie plaatsgevonden. Op de locatie is een woonboerderij met bijgebouw (kapschuur) gesitueerd. De woonboerderij is opgetrokken uit metselwerk en voorzien van een wolfsdak bedekt met riet. De kapschuur (veranda) bestaat uit een houtskeletbouw en is bedekt met dakpannen. Ten noorden van de woonboerderij is een spantenschuur aanwezig (foto 8). De schuur is in aanbouw en heeft nog geen dakbedekking. Op het perceel worden ter plekke materialen opgeslagen. Het erf is verhard met een elementenverharding (klinkers). De locatie is zover bekend niet opgehoogd. De oprit naar het erf is verhard met volledig grind en matig puinhoudend (foto 4 en 7). Op het noordoostelijk terreindeel is een grondwal gelegen (foto 6).

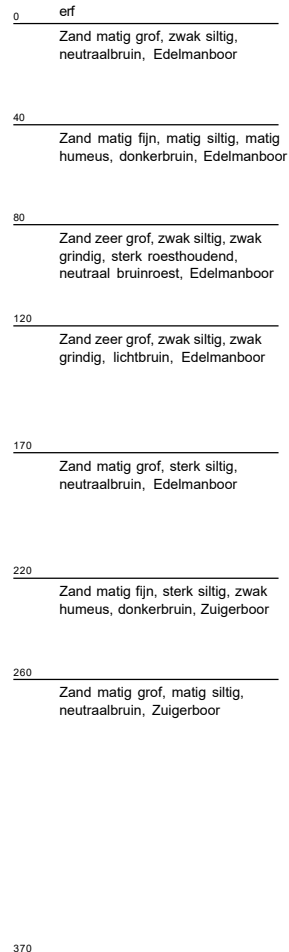
## Boring: 2

Datum: 28-6-2023  
GWS: 210

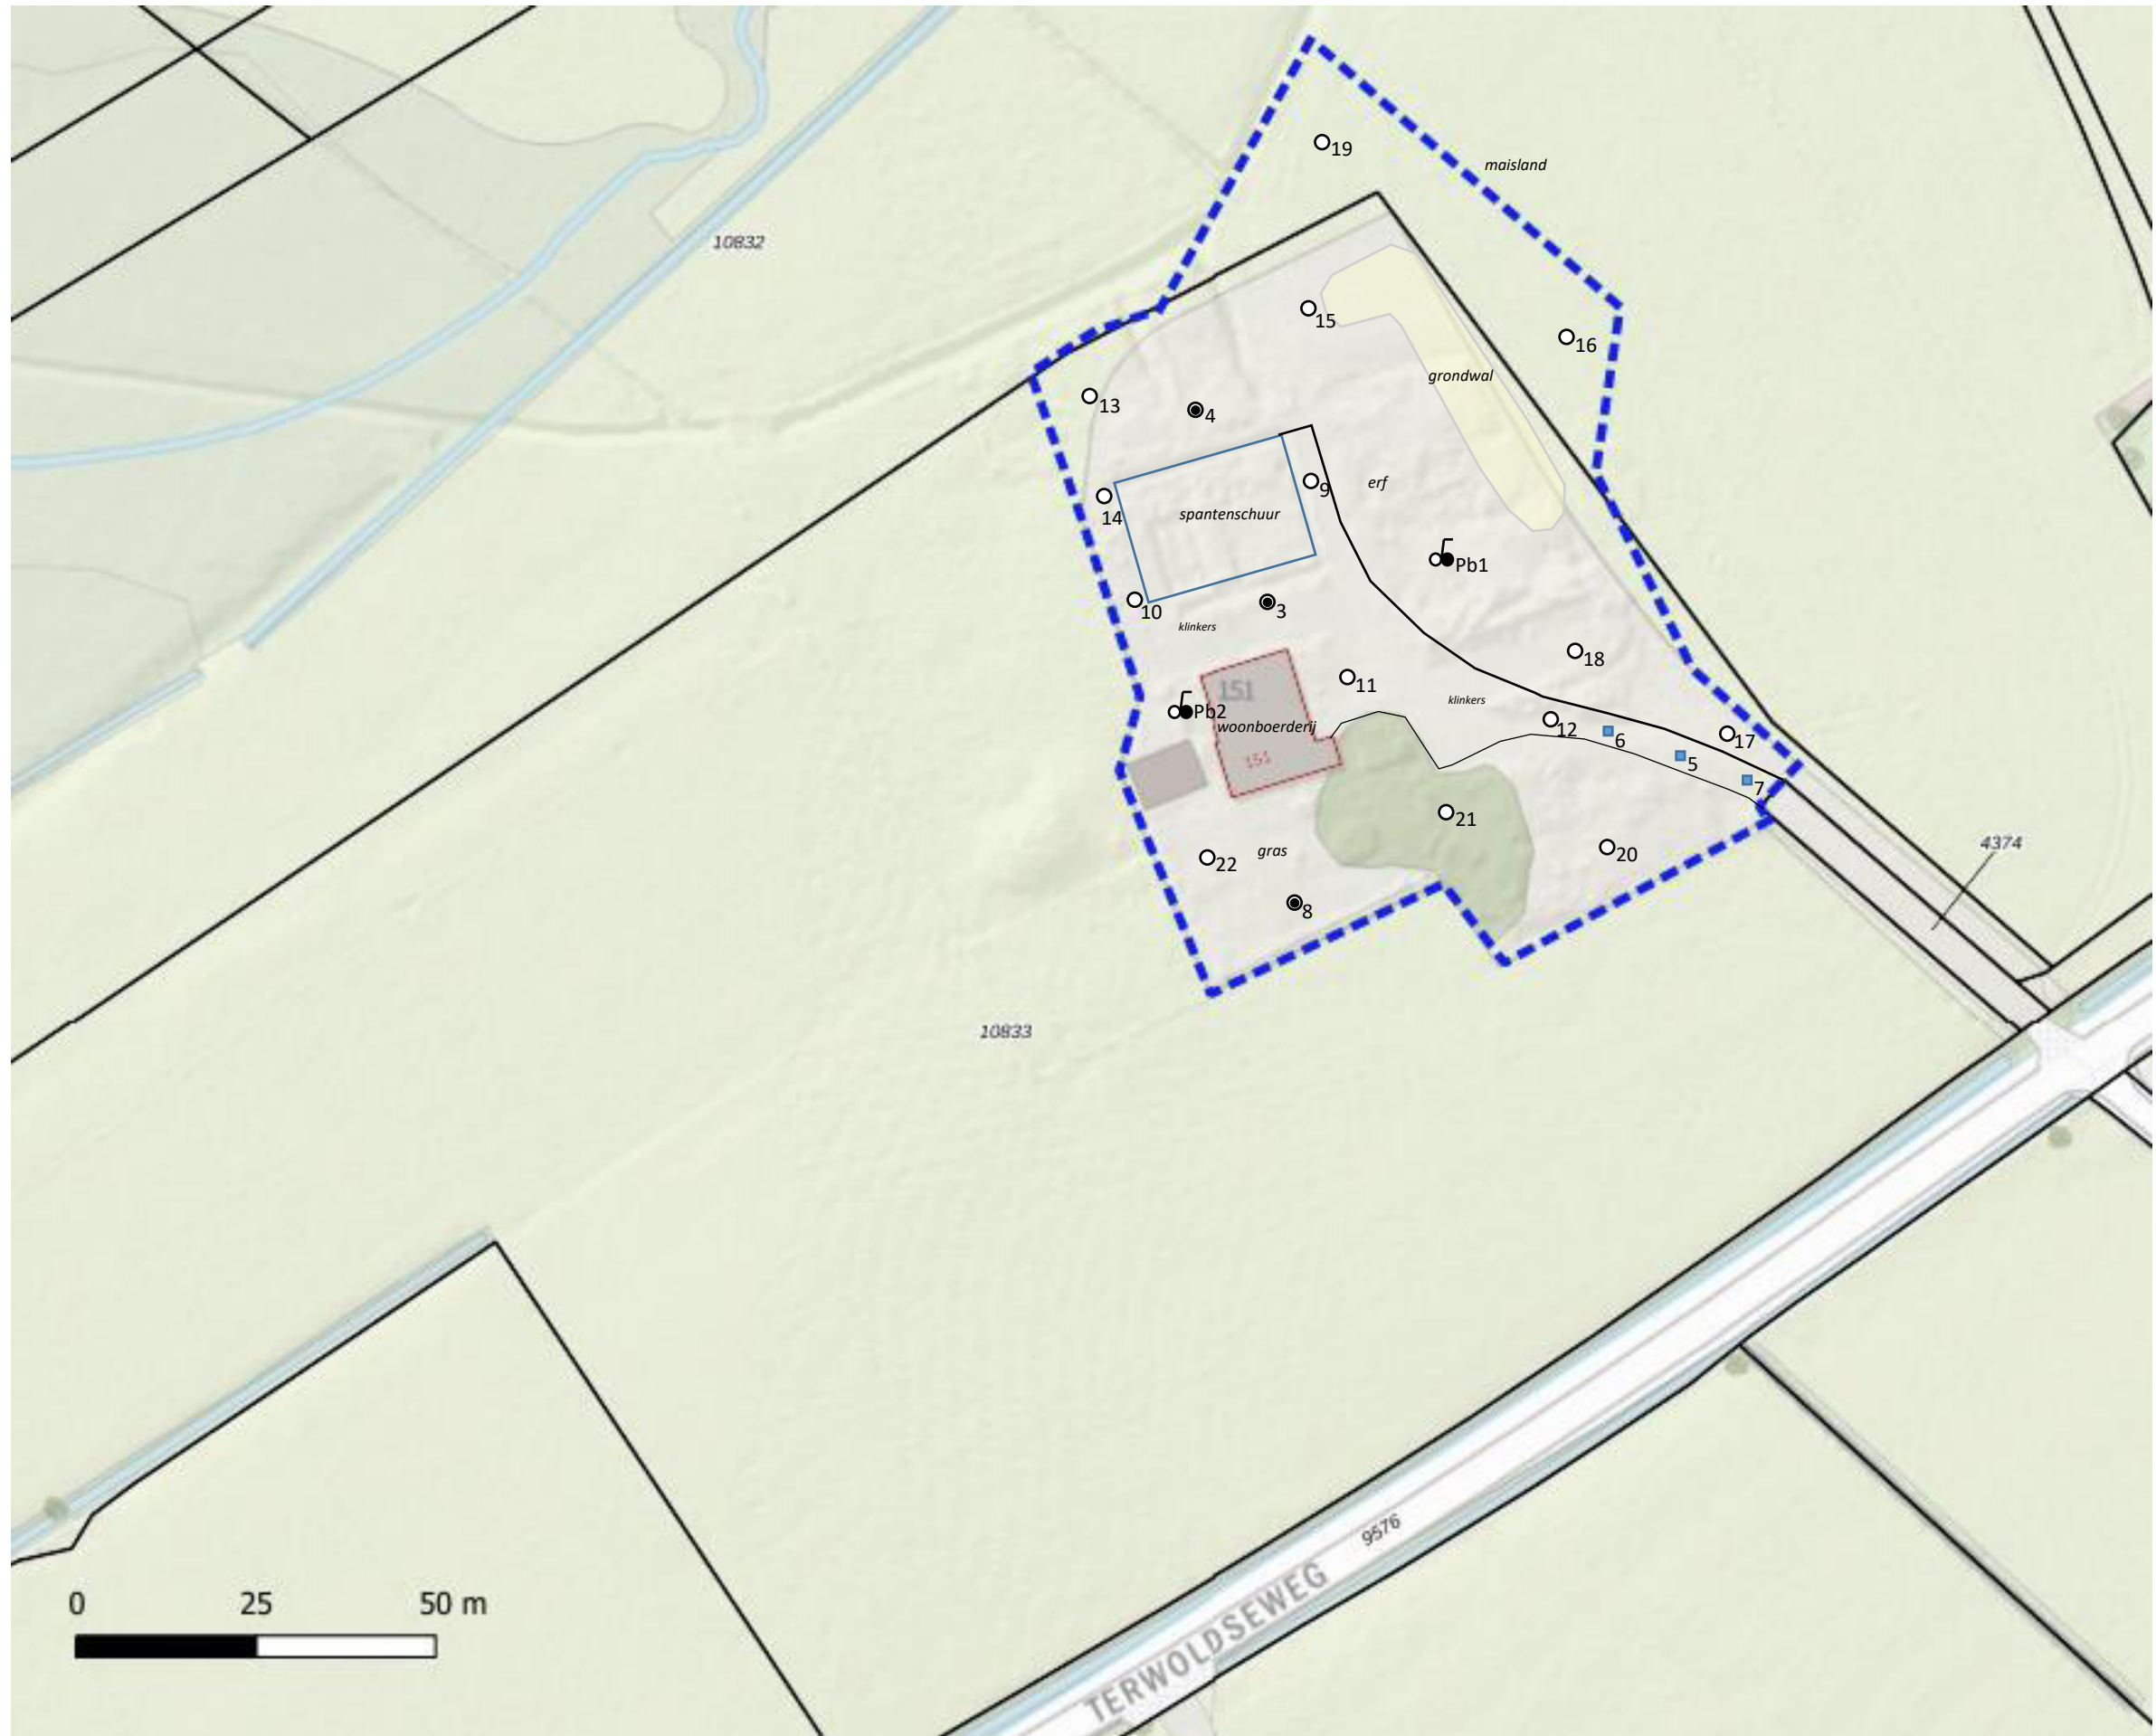
## BIJLAGE 5: SITUERING MONSTERPUNTEN

## SITUATIETEKENING

Onderzoekslocatie:  
**Terwoldseweg 151 Beemte Broekland**  
Projectcode:  
**K2320175**  
Datum:  
**Juli 2023**  
Schaal:  
**Zie tekening (A3)**

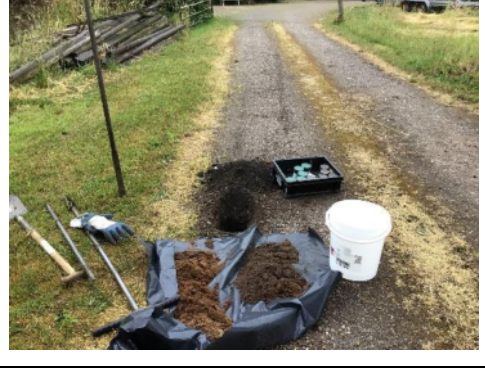
| Boring | Traject (m-mv) | Zintuiglijke afwijking |
|---|---|---|
| 5 (oprit) | 0,00-0,50 | Volledig grind, matig puinhoudend |

| <p>Foto 5 foto voor boring/gat 5</p> | <p>Foto 6 foto voor boring/gat 6</p> |

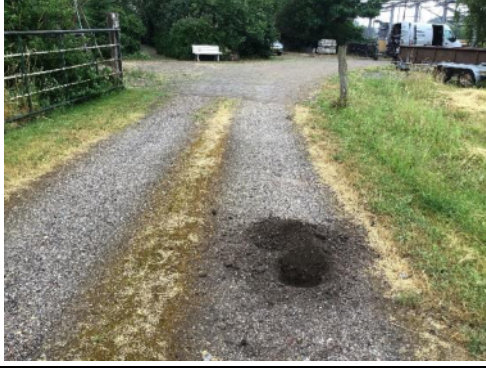
| Boring | Traject (m-mv) | Zintuiglijke afwijking |
|---|---|---|
| 6 (oprit) | 0,00-0,50 | Laagjes grind, matig puinhoudend |

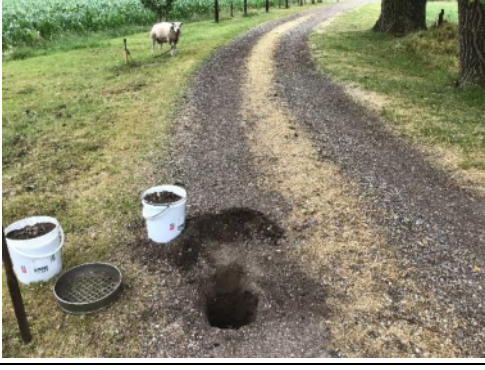
| Boring | Traject (m-mv) | Zintuiglijke afwijking |
|---|---|---|
| 7 (oprit) | 0,00-0,50 | Volledig grind, matig puinhoudend |

| <p>Foto 7 foto voor boring/gat 7</p> | <p>Foto 8 foto voor erf</p> |
