## **Actualisatie vooronderzoek bodem ten behoeve van bestemmingsplan Zuidbroek - Apeldoorn Noord 2**

Locatie 'Talens'

Klant: Gemeente Apeldoorn

Referentie: BJ1692-MI-RP-230627-1410

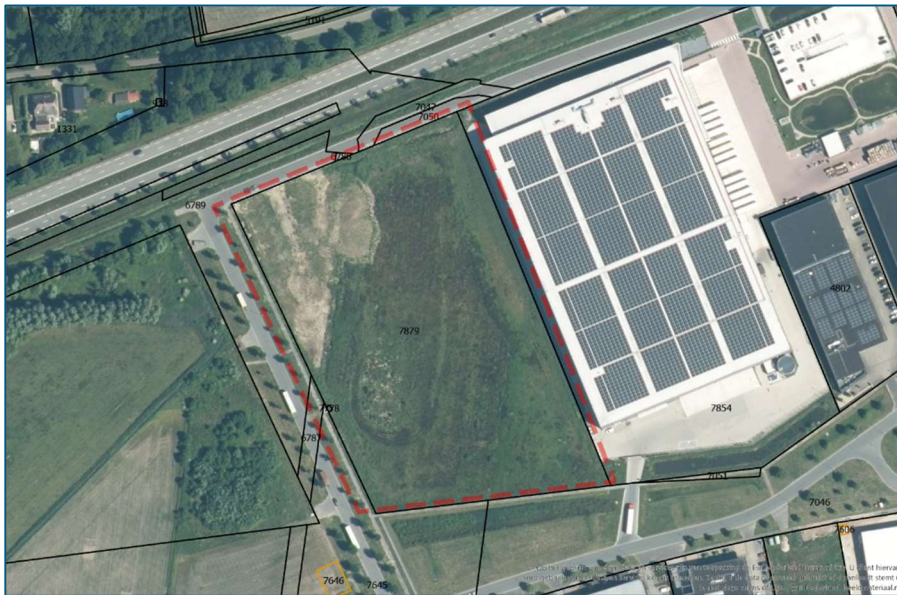
*Figuur 2 Kadastrale situatie*

Het plangebied heeft een oppervlakte van circa 27.500 m<sup>2</sup>. Het plangebied staat kadastraal bekend als gemeente Apeldoorn, sectie AF, nummer 7879. De kadastrale situatie is weergegeven in figuur 2.

Het plangebied wordt afgebakend door de rode stippellijn als het gebied zoals weergegeven in figuur 2. Binnen dit gebied is inzicht in de (water)bodemkwaliteit gewenst.

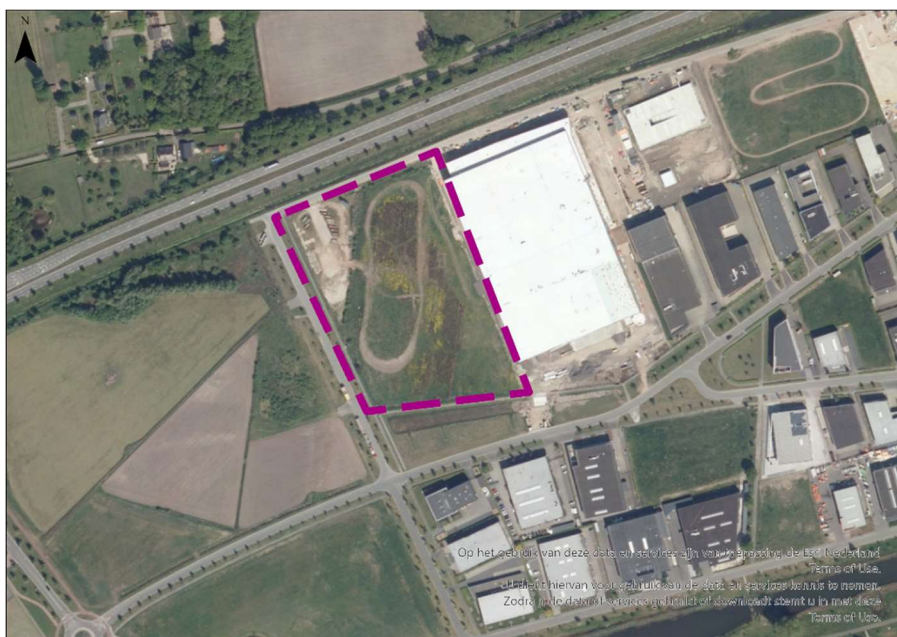
*Figuur 5 Foto 2020*

Uit de topografische kaarten blijkt dat in de periode 2018 tot 2022:

- op het terrein een deel van de sloot is gedempt.
- op het naastgelegen terrein bebouwing is bijgekomen.

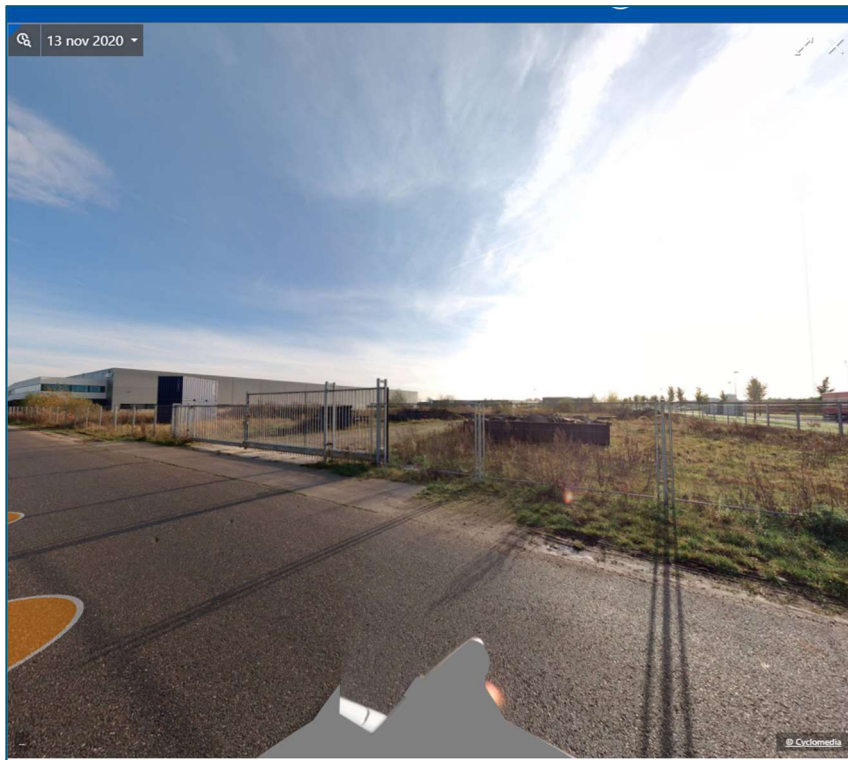
Figuur 8 Cyclomedia 2020

Uit de luchtfoto's van de tussenliggende jaren blijkt dat er onder andere opslag van grond en andere materialen in containers heeft plaatsgevonden. (zie als voorbeeld onderstaande foto)

Uit de terreininspectie blijkt dat er diverse grondroeringen hebben plaatsgevonden. Er is sprake van ontgravingen (mogelijk bouwkuipen), ophogingen en het gebruik van opslag in gronddepots. Tijdens de terreininspectie is aan de Laan van de Stier nog een inrit met deels puingranulaat aanwezig. Aan de zijde van de Laan van het Omniversum is een rijplatenbaan aanwezig.

Ook wordt verspreid over het terrein een bijmenging met bodemvreemde materialen waargenomen.

Aangezien niet (exact) bekend is wat er sinds voorgaand onderzoek is gebeurd op de locatie kunnen de onderzoeksresultaten van 2018 niet meer als representatief worden gezien. Een actualiserend verkennend bodemonderzoek dient aan te tonen of de bodemkwaliteit geschikt is voor de beoogde functie.

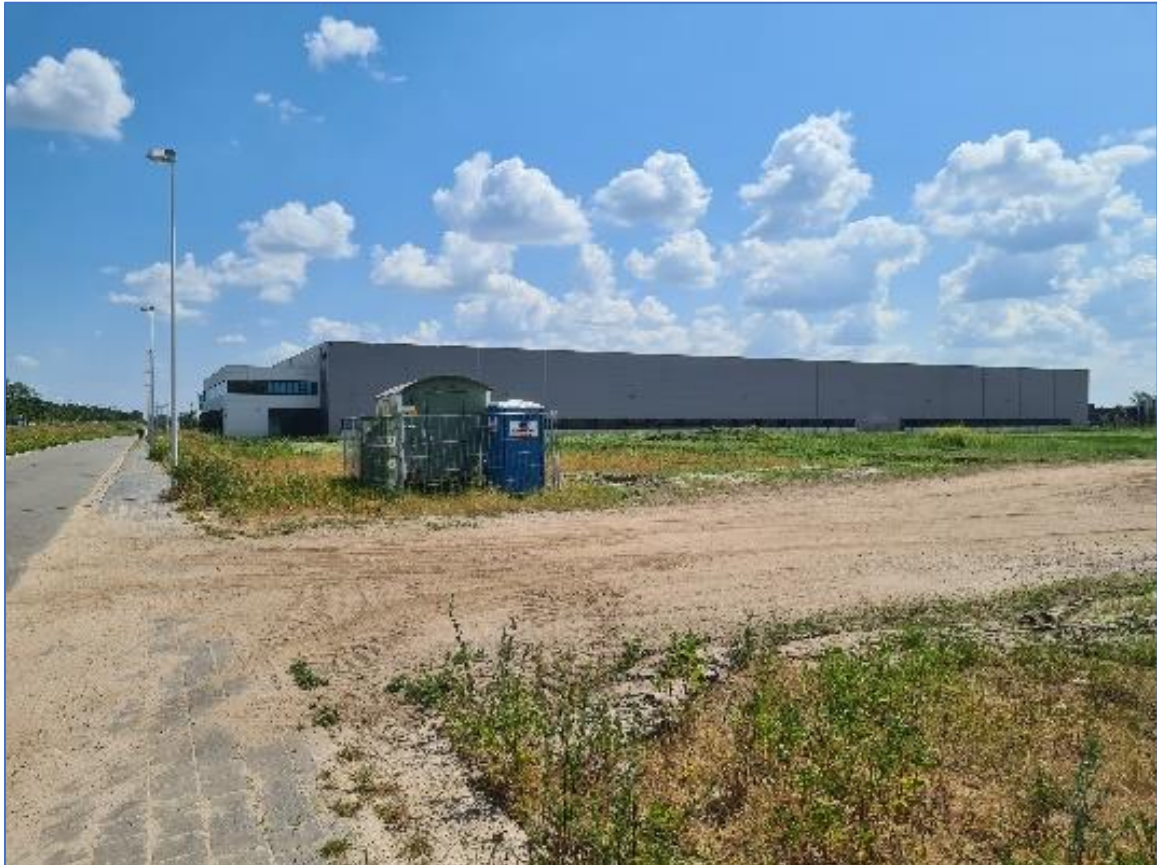
*Inrit Laan van de Stier*

In het kader van het vooronderzoek is op 15 juni 2023 een locatie-inspectie uitgevoerd. Vanaf de Laan van de Stier loopt een inrit (zand en plaatselijk puingranulaat) naar het terrein. Op het terrein staat een keet en een dixie. Over het gehele terrein zijn delen ontgraven (vermoedelijk ten behoeve van een bouwput), opgehoogd en liggen gronddepots. Op verschillende plekken zijn markeringspaaltjes aangetroffen om de grens van de ontgraving aan te geven. Aan de kant van de Laan van het Omniversum staat een trafohuisje. Aan deze kant van de weg liggen stalen rijplaten als inrit naar het terrein. Op verschillende plekken is niet alleen het maaiveld visueel geïnspecteerd maar is ook handmatig een proefgat gegraven om vast te stellen of er sprake is van bodemvreemd materiaal.

- Over het gehele terrein een actualiserend verkennend bodemonderzoek uit te voeren conform de NEN 5740. Overwogen kan worden dit onderzoek te beperken tot de bovengrond en af te stemmen tot de beoogde ontwikkeling.
- Als vrijkomend grond niet binnen het terrein kan worden hergebruikt, is ten behoeve van afzet elders mogelijk een partijkeuring volgens het Besluit bodemkwaliteit noodzakelijk.
