## VERKENNEND BODEMONDERZOEK volgens NEN 5740

**Hoenderloseweg 4  
Ugchelen**

Datum: 20 april 2023

Rapportnummer: K2320049

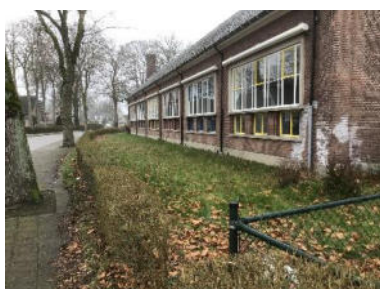
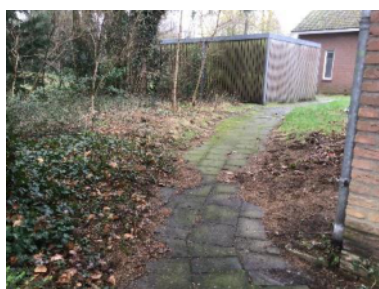
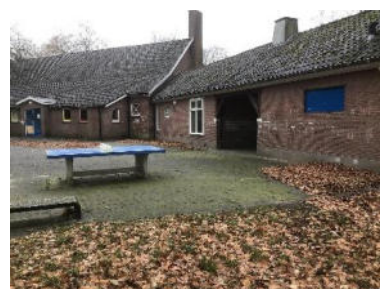
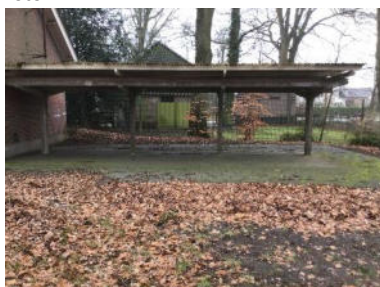
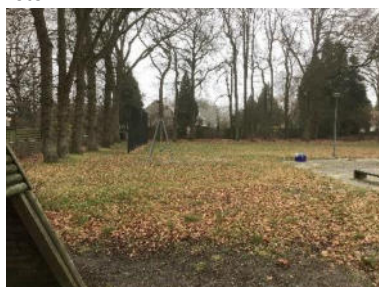
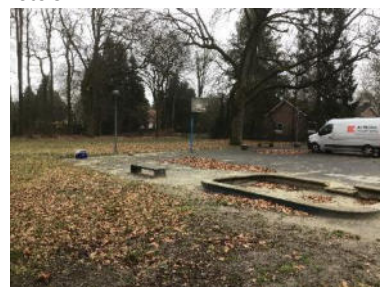
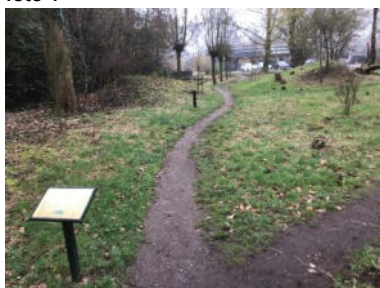
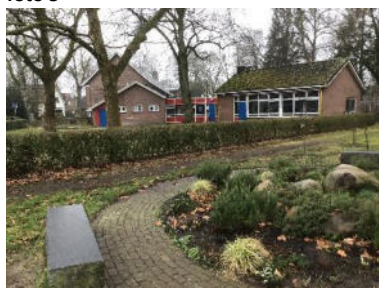
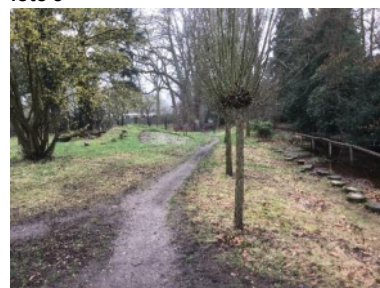
Voorafgaand aan de veldwerkzaamheden op 21 februari 2023 heeft een locatie-inspectie plaatsgevonden. Op het terrein is een schoolgebouw aanwezig. Het gebouw is ten tijde van het onderzoek leegstaand. Het gebouw is opgetrokken uit metselwerk en voorzien van een zadeldak bedekt met dakpannen. Achter en deels naast het schoolgebouw is het plein verhard met betontegels. Het overige terrein is onverhard (gras en bosschage). Op het oostelijk terreindeel is de 'Beektuin' gelegen, een natuurbelevingstuin met wandelpaden voor jong en oud.

Onderstaande foto's geven een indruk van de onderzoekslocatie.

Tijdens de locatie-inspectie is gebleken dat op de onderzoekslocatie geen bebouwing aanwezig is welke verdacht is op de aanwezigheid van asbestverdachte toepassing/dakbedekking.

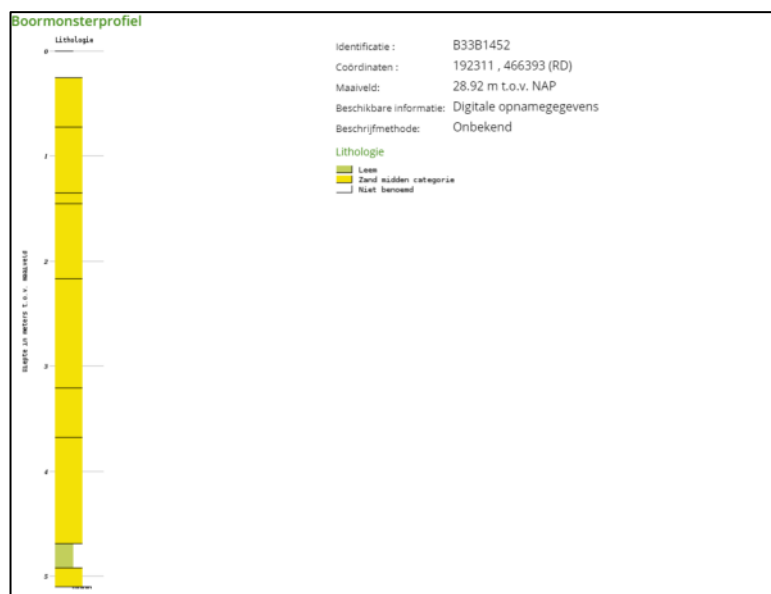
Uitsnede regionale bodemopbouw (bron: Dinoloket)

De bodemopbouw laat zich globaal als volgt beschrijven:

De regionale grondwaterstroming is oostelijk gericht (bron: Isohypsenkaart provincie Gelderland).
