**RAPPORT**

VERKENNEND BODEMONDERZOEK

WOLVENBOS 9 TE APELDOORN

**PROJECT: N230057**

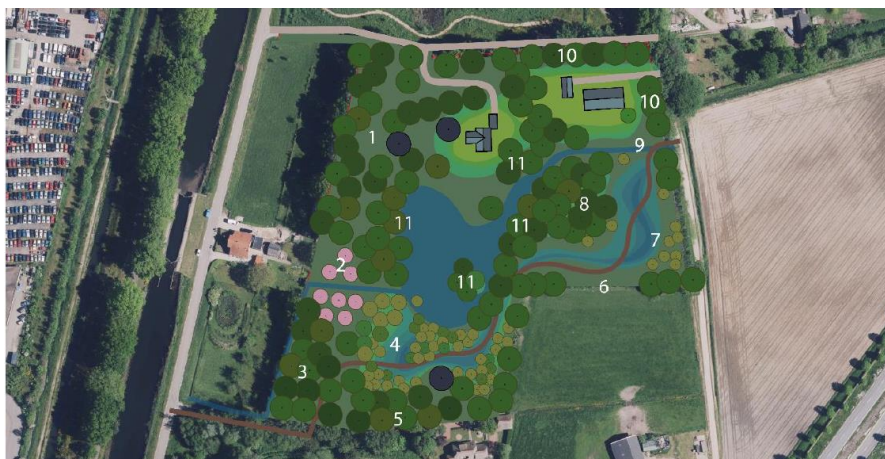
Figuur1: toekomst beeld van het perceel, het deel nummer 10 is de onderzoekslocatie voor onderhavig onderzoek.

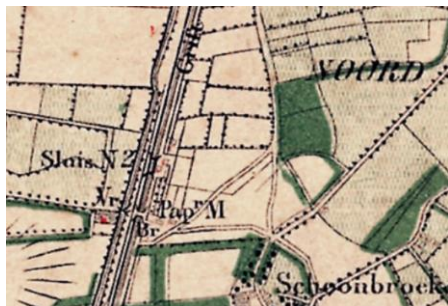
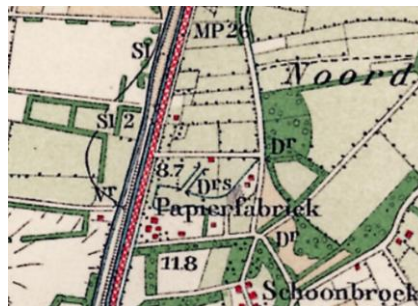
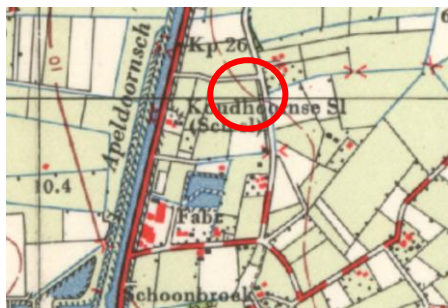
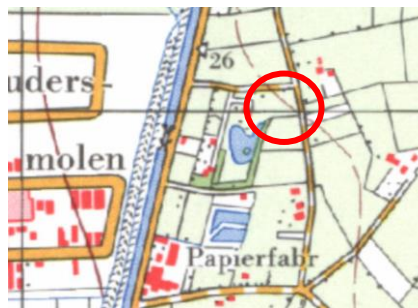
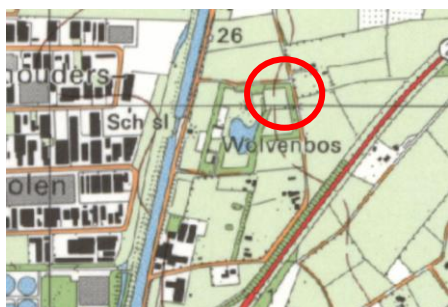
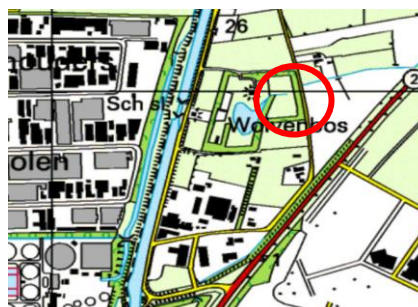
Op basis van oude topografische kaarten is vastgesteld dat de onderzoekslocatie altijd een agrarisch gebruik heeft gehad en een landelijk karakter heeft. Einde jaren '70 van de vorige eeuw is een vijver aangelegd, deze is anno 2023 nog aanwezig. De vijver heeft een oppervlakte van circa 2.800 m<sup>2</sup> en

heeft een onbekende diepte. Ten noorden van de vijver bevindt zich de woning Wolvenbos 9. In de noordoosthoek van het perceel is de beoogde nieuwbouw gepland. Voor zover bekend zijn op of nabij de onderzoekslocatie geen tanks aanwezig of aanwezig geweest en hebben zich geen calamiteiten voorgedaan die een mogelijke bodemverontreiniging hebben veroorzaakt.
