## Verkennd bodemonderzoek

Met asbest in bodem

Tuinmansdwarslaan 5 te Apeldoorn

| Projectnummer | MT-220357 |

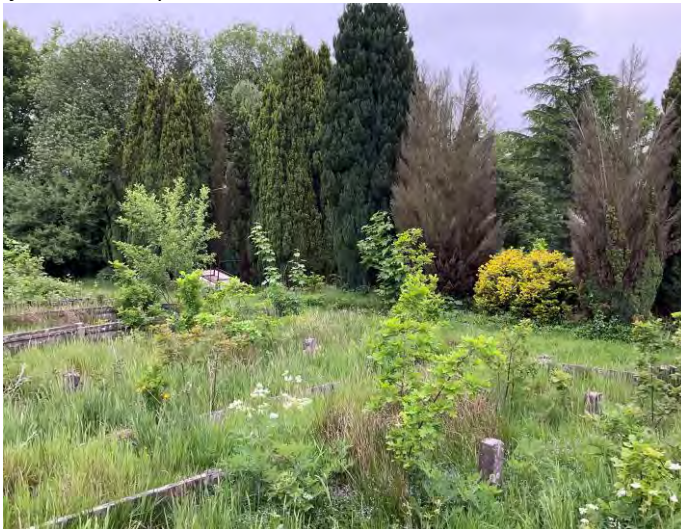
Figuur 1: Overzichtsfoto

De onderzoekslocatie is gelegen aan de rand van Apeldoorn. Naast de woning is de onderzoekslocatie in de huidige situatie braakliggend en voor een deel zwaar begroeid. De restanten van een tuinkwekerij (broeibakken) zijn zichtbaar op het maaiveld. De initiatiefnemer is voornemens nieuwbouw op het perceel te realiseren.

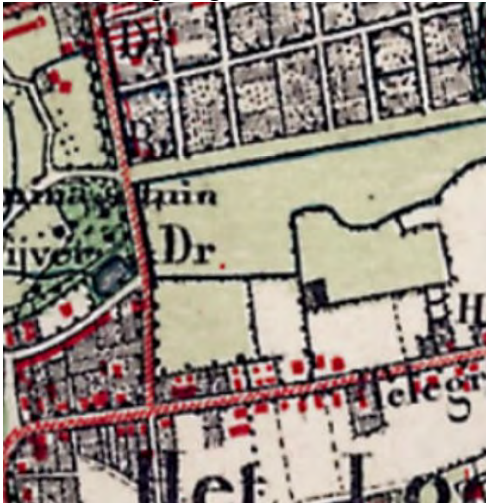
Figuur 2: Historische kaart 1900

Uit historisch kaartmateriaal is gebleken dat de onderzoekslocatie vanaf 1935 bebouwd is geraakt in een reeds bebouwde omgeving.

Op de website van Topotijdreis zijn geen kaartafbeeldingen gevonden die wijzen op mogelijke verdenkingen van verontreinigingen door het historisch gebruik van de locatie of de directe omgeving.

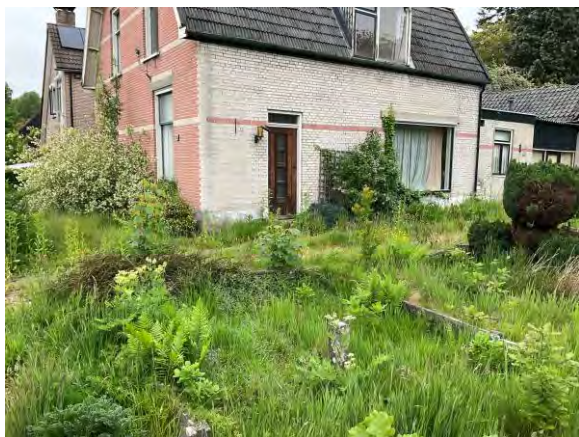
Figuur 8: Overzichtsfoto bebouwing

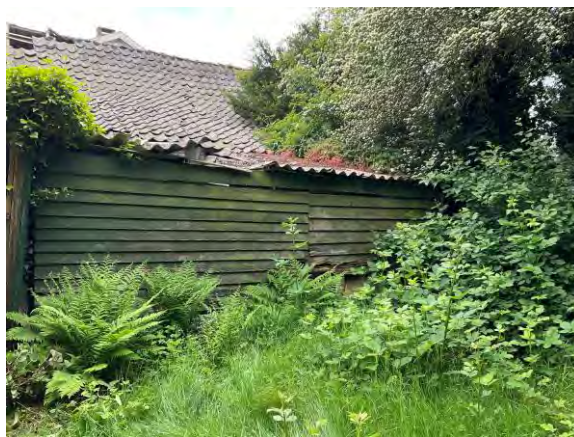
Figuur 9: Overzichtsfoto asbestverdacht dak aanbouw

Er is aan de noordzijde van de woning een aanbouw met een asbestverdachte golfplaten dak aangetroffen. Het regenwater wordt niet opgevangen door dakgoten, waardoor uitspoeling van asbestvezels in de zogeheten druppelzone mogelijk is. Op basis hiervan wordt deze locatie als verdacht op het voorkomen van asbest beschouwd. De zogenaamde druppelzone zal als separate verdachte deellocatie worden onderzocht.

- Er is tijdens de locatie inspectie een asbestverdacht golfplaten dak aangetroffen dat hemelwater afwatert op onverharde bodem. De gevormde druppelzone maakt de bovengrond ter plaatse asbestverdacht.

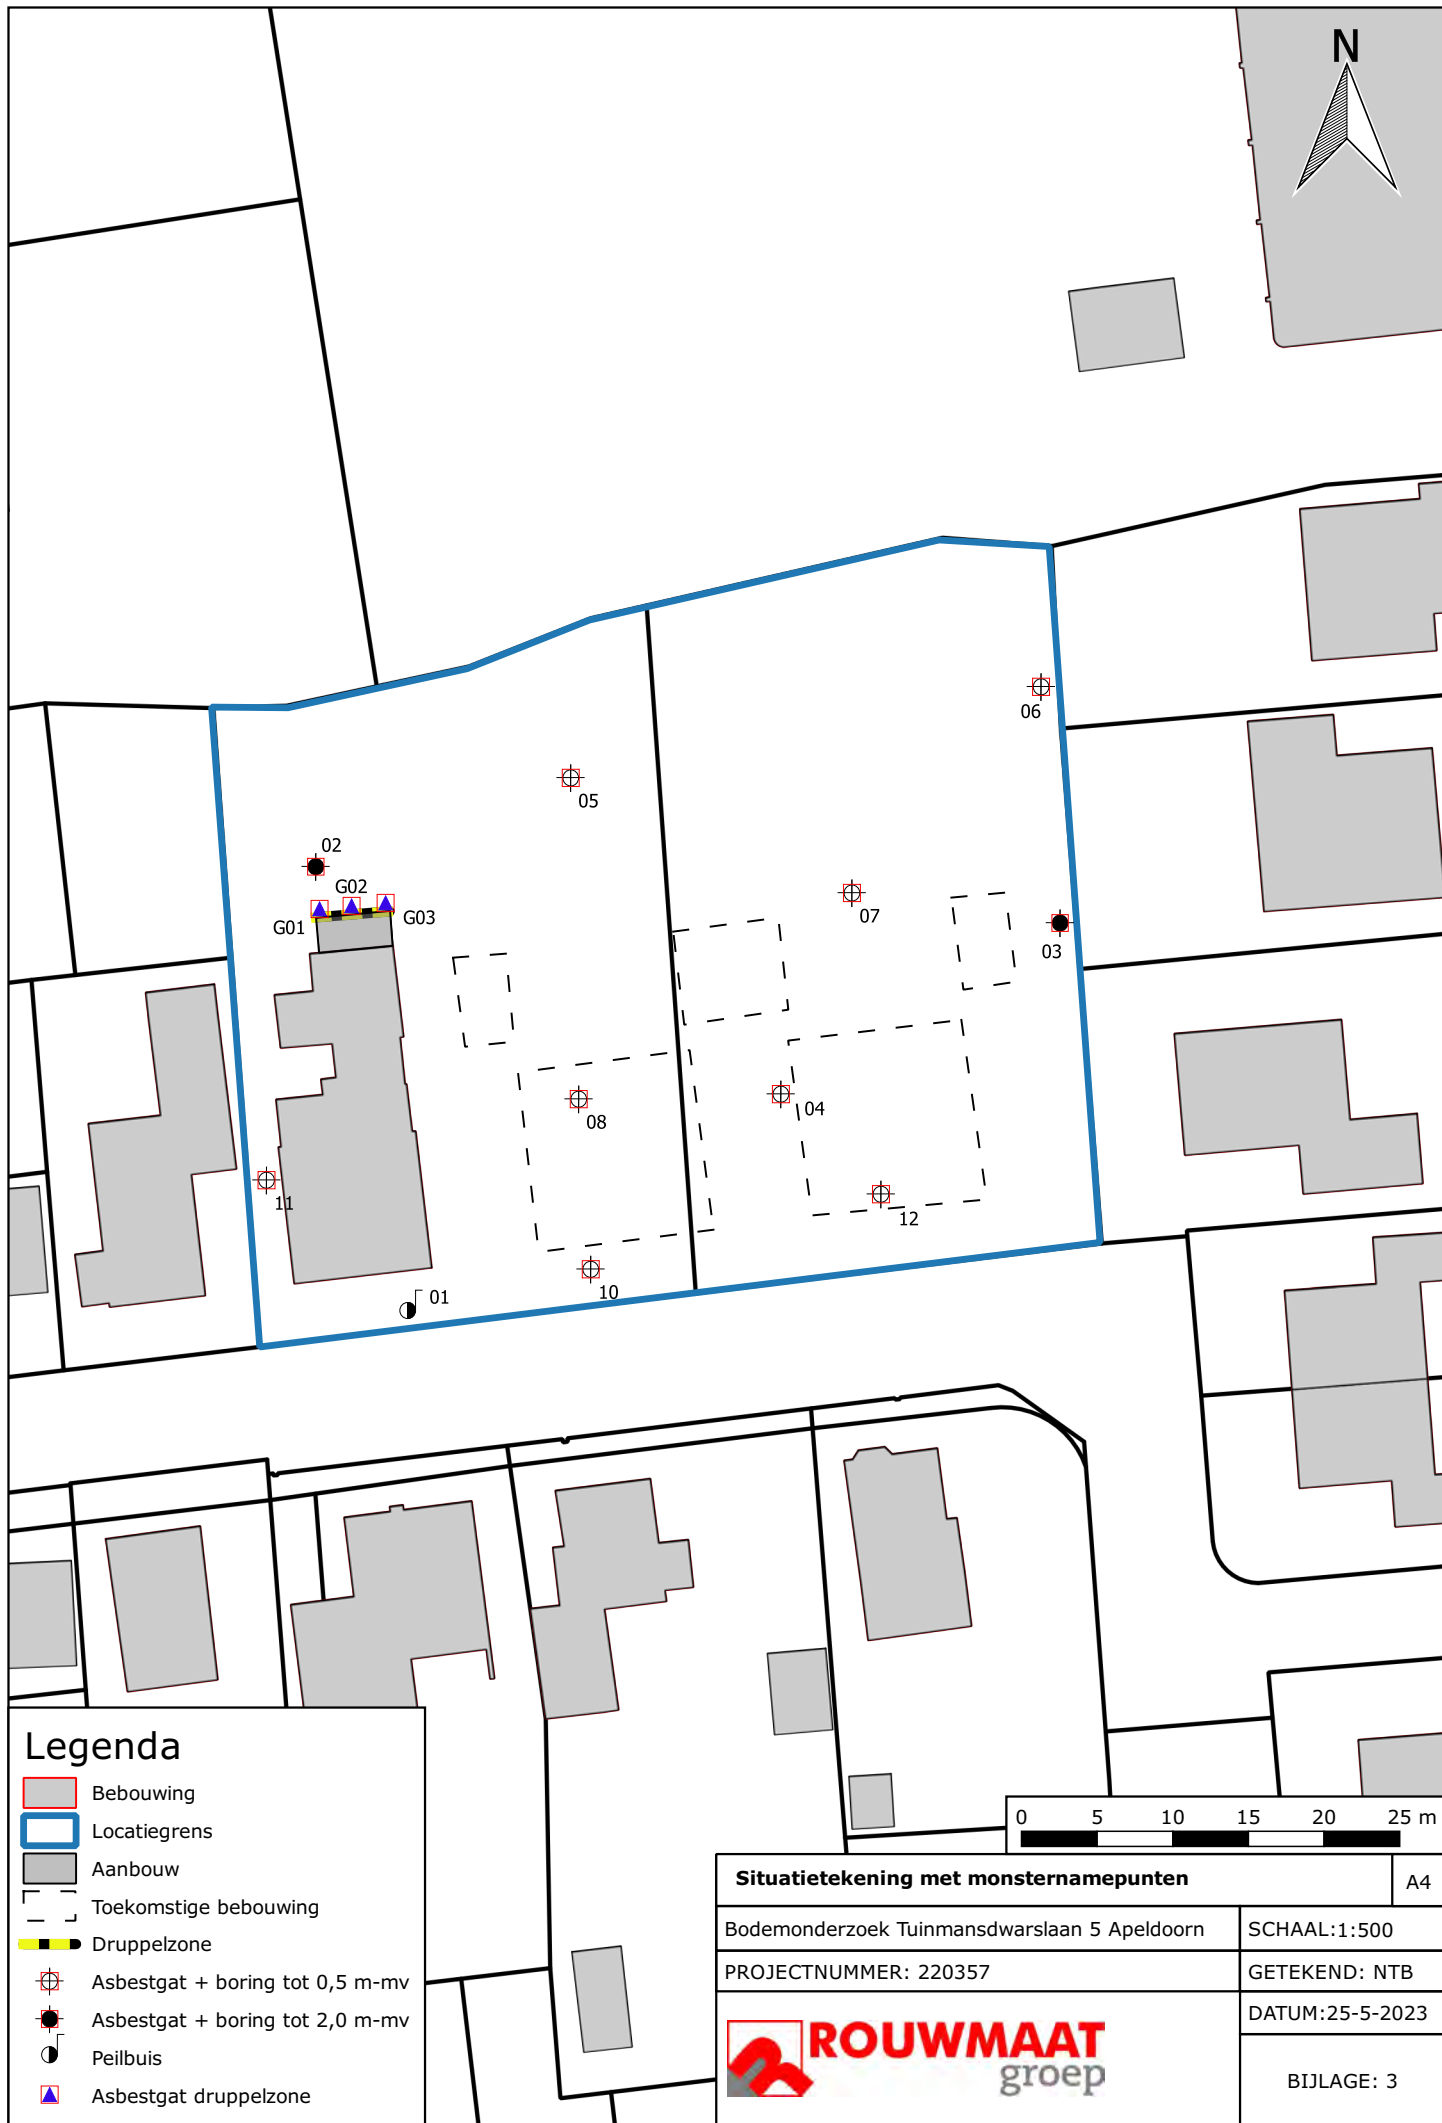
#### **SITUATIETEKENING MET MONSTERNAMEPUNTEN**

In bijlage 3 is de locatie tekening met monsternamenpunten weergegeven.

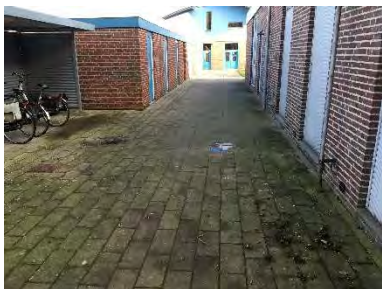
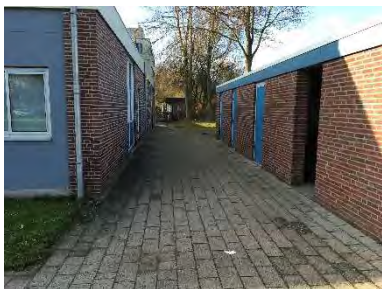
Op de onderstaande foto's is de locatie van de tank zichtbaar (foto's 1 en 2). De tank is gelokaliseerd met een prikstok. De ligging in de lengte of in de breedte is niet met zekerheid vast gesteld.

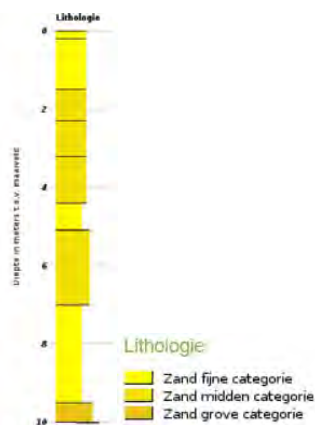
Als uitgangspunt voor de bodemsamenstelling en de geohydrologische situatie is boring B33B0312 van het Dinoloket gekozen. Deze boring is in de nabijheid van de locatie uitgevoerd.

Regionale bodemopbouw (bron: Dinoloket)

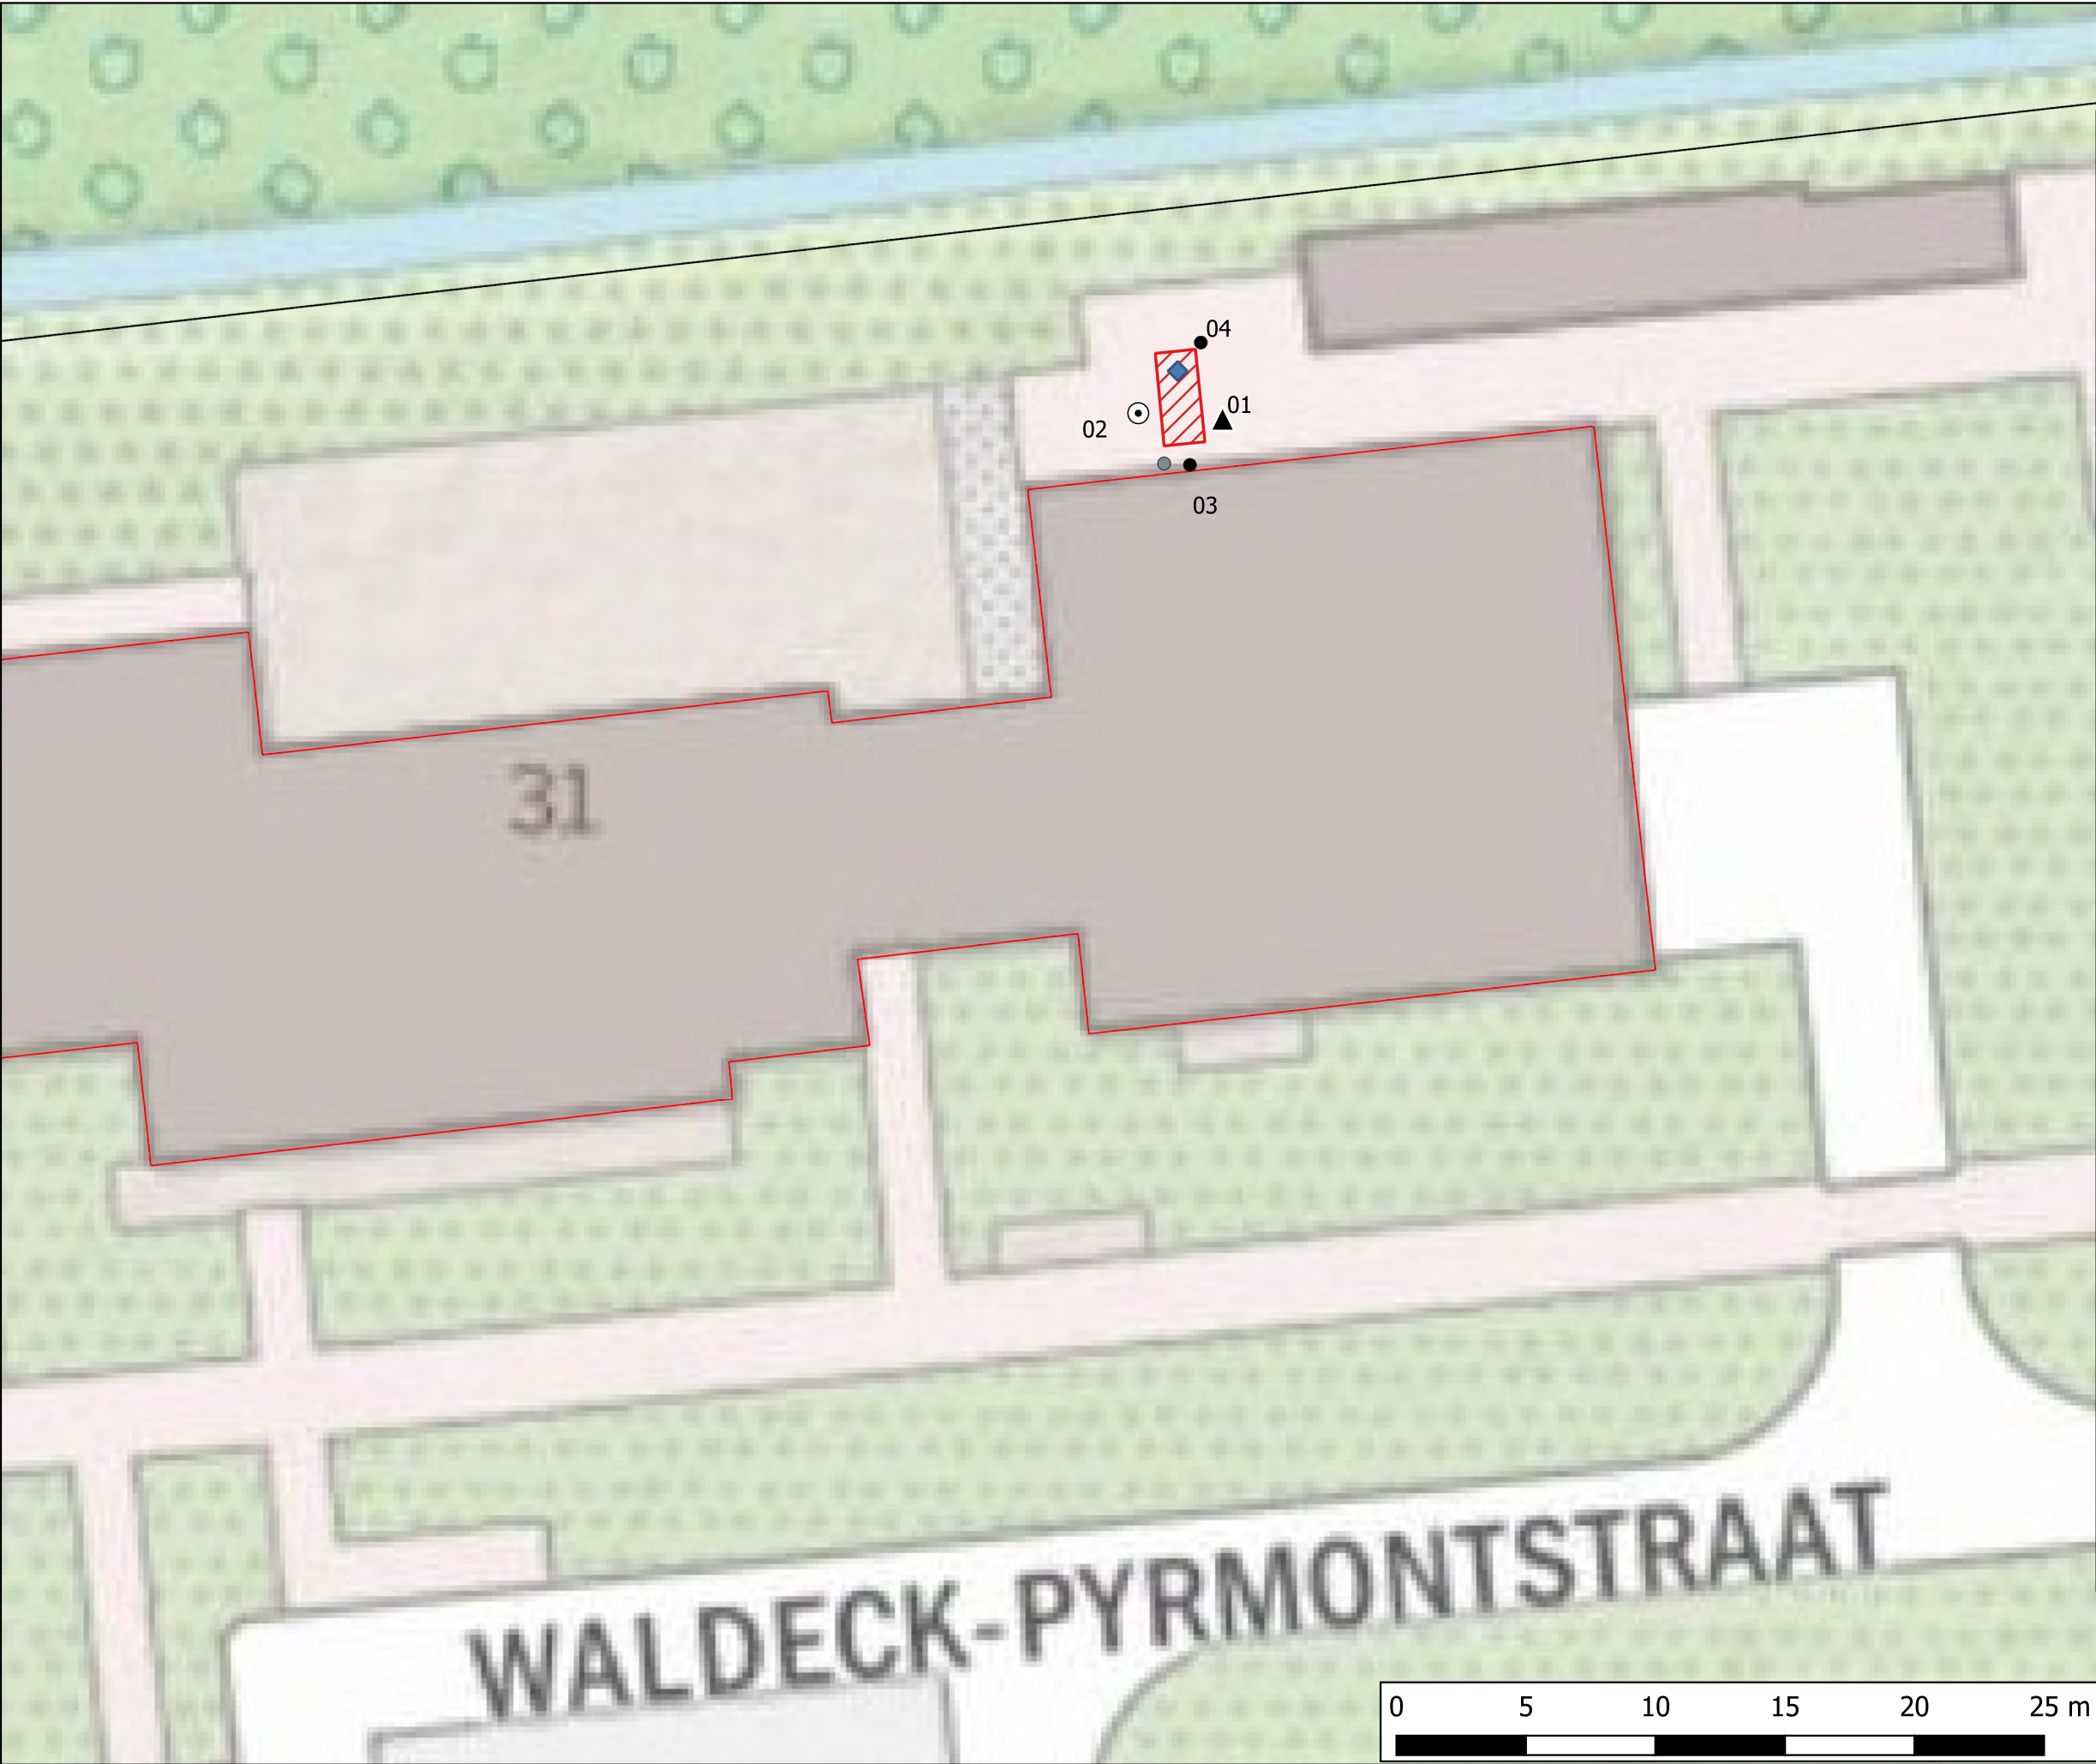
Situatietekening met boorpunten

projectnummer K200241  
Waldeck-Pyrmontstraat Apeldoorn
