VERKENNEND BODEMONDERZOEK EN  
VERKENNEND ONDERZOEK ASBEST IN  
BODEM EN PUIN

ADELAARSLAAN 24

TE APELDOORN

| <b>Rapportnummer</b> | 18124.003 |

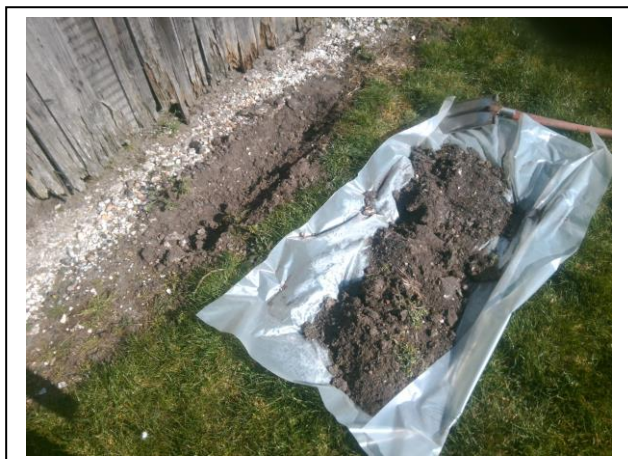
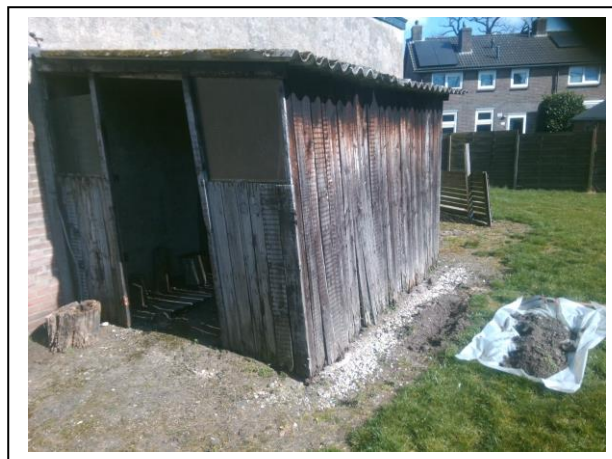
Foto: Inspectiesleuf A01

| Gat / boring / sleuf | Einddiepte (m -mv) | Traject (m -mv) | Waargenomen verontreinigingen | Asbestverdachte materialen waargenomen? | | |
|---|---|---|---|---|---|---|
| A01 | 0,1 | 0,0-0,1 | Zwak glashoudend, matig puinhoudend, sterk grindhoudend | - | - | - |

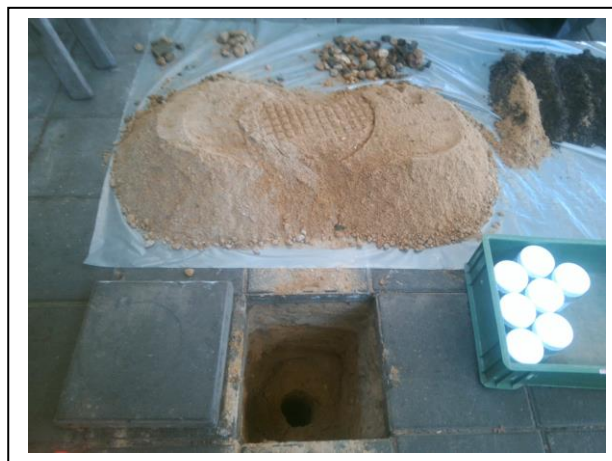
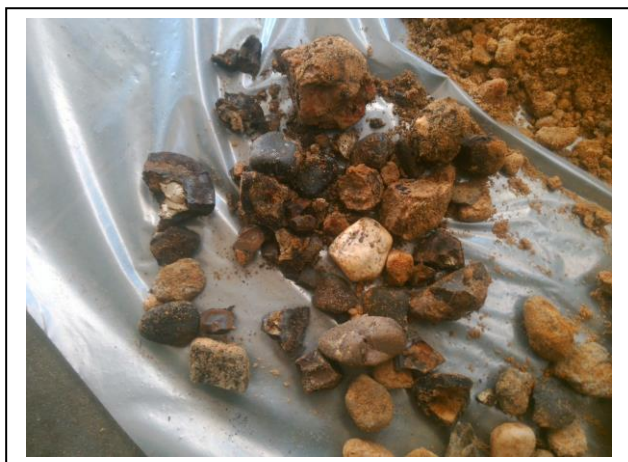
Foto: Inspectiegat B02

| Gat / boring / sleuf | Einddiepte (m -mv) | Traject (m -mv) | Waargenomen verontreinigingen | Asbestverdachte materialen waargenomen? | | |
|---|---|---|---|---|---|---|
| B02 | 1,0 | 0,04-0,5 | zwak betonhoudend | - | - | - |

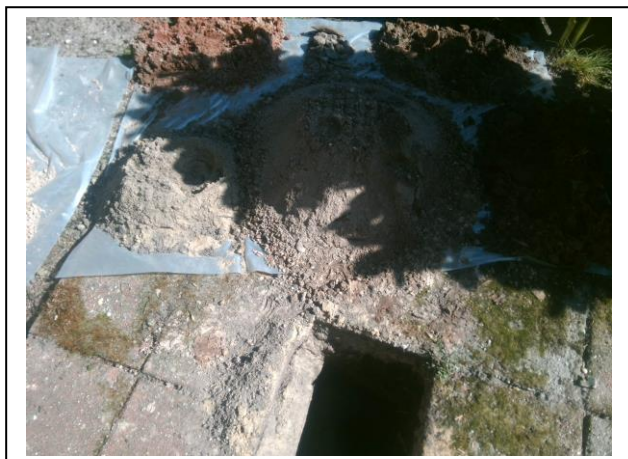
Foto: Inspectiegat B04

| Gat / boring / sleuf | Einddiepte (m -mv) | Traject (m -mv) | Waargenomen verontreinigingen | Asbestverdachte materialen waargenomen? | | |
|---|---|---|---|---|---|---|
| B04 | 2,5 | 0,1-0,5 | zwak betonhoudend, zwak glashoudend, zwak baksteenhoudend | - | - | - |
| | | 0,8-1,5 | zwak baksteenhoudend | - | - | - |
| | | 1,5-2,1 | sterk baksteenhoudend | - | - | - |

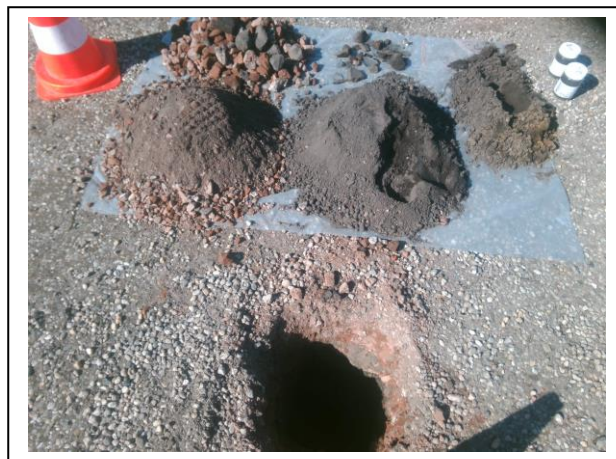
Foto: Inspectiegat B05

| Gat / boring / sleuf | Einddiepte (m -mv) | Traject (m -mv) | Waargenomen verontreinigingen | Asbestverdachte materialen waargenomen? | | |
|---|---|---|---|---|---|---|
| B05 | 1,0 | 0,0-0,2 | volledig puin | - | - | - |

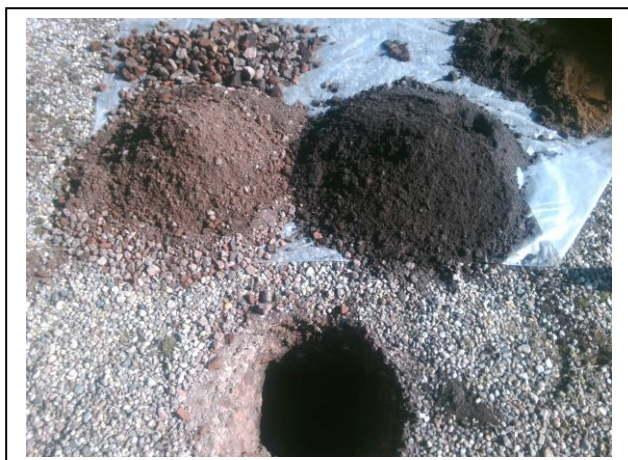
Foto: Inspectiegat B08

| Gat / boring / sleuf | Einddiepte (m -mv) | Traject (m -mv) | Waargenomen verontreinigingen | Asbestverdachte materialen waargenomen? | | |
|---|---|---|---|---|---|---|
| B08 | 1,0 | 0,0-0,2 | volledig puin | - | - | - |

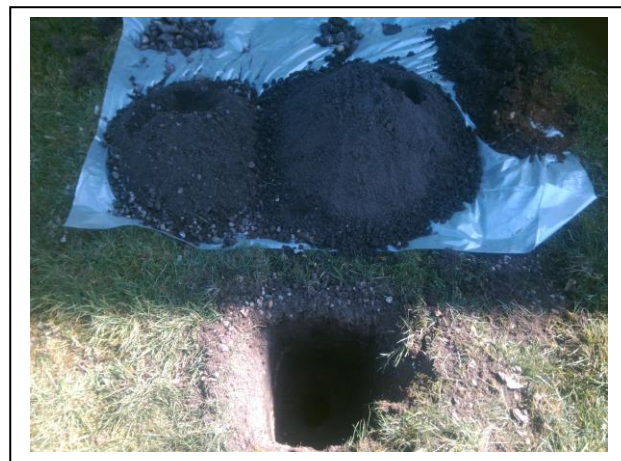
Foto: Inspectiegat B11

In de boven- en ondergrond zijn diverse gradaties aan verschillende bodemvreemde bijmengingen  
aangetroffen. Tijdens de inspectie zijn bij de meetpunten B11 en B14 asbestverdachte materialen  
aangetroffen in de respectievelijke trajecten 0,2-0,5 m -mv en 0,2-0,4 m -mv.
