# NADER ASBESTONDERZOEK

## ADELAARSLAAN 24 TE APELDOORN

27 JUNI 2022

PROJECTNUMMER  
SOB020897

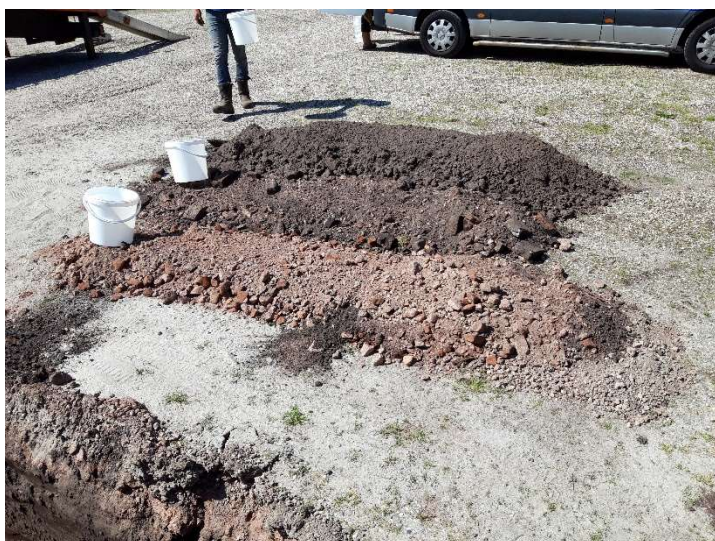
Foto 1: Proefsleuf 101

Tijdens de veldwerkzaamheden zijn in de bodem zwakke tot matige bijmengingen met baksteen en glas aangetroffen. Ter plaatse van proefsleuven 101 en 102 is een laag grind (niet zijnde bodem) aangetroffen en onder de grindlaag ter plaatse van proefsleuf 101 een laag baksteen (niet zijnde bodem).

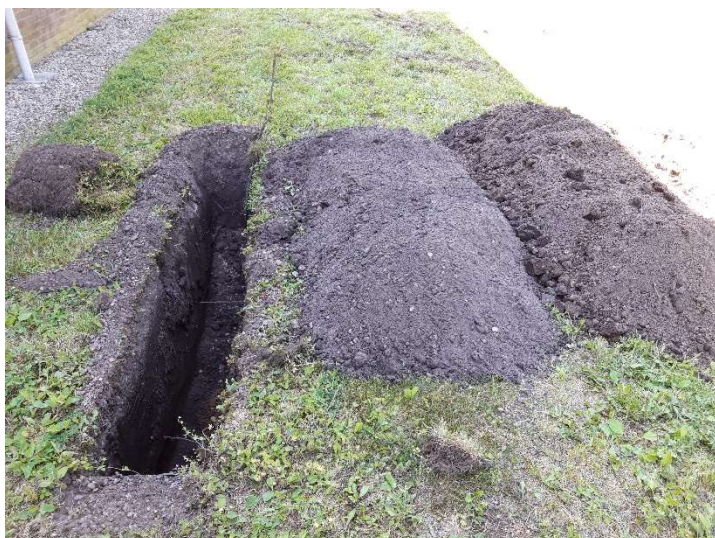
Foto 2: Proefsleuf 105

Tevens zijn tijdens de veldwerkzaamheden asbestverdachte materialen in de bodem aangetroffen ter plaatse van de proefsleuven 103, 104 en 105, variërend van circa 20 gram tot circa 70 gram..

Tijdens de veldwerkzaamheden zijn ter plaatse van de proefsleuven 103, 104 en 105 asbestverdachte materialen waargenomen in de matig baksteen- en glashoudende zandlaag. Onderstaand is een tweetal foto's van de proefsleuven opgenomen.

Ter plaatse van proefsleuf 105 is in de baksteen- en glashoudende grondlaag 0,0-0,4 m-mv een gewogen gehalte aan asbest van 49,22 mg/kg aangetroffen. Dit vanwege de aanwezigheid van asbesthoudende materialen (hechtgebonden en niet-hechtgebonden asbest; 10-30% chrysotiel) in zowel de grove fractie als de fijne fractie

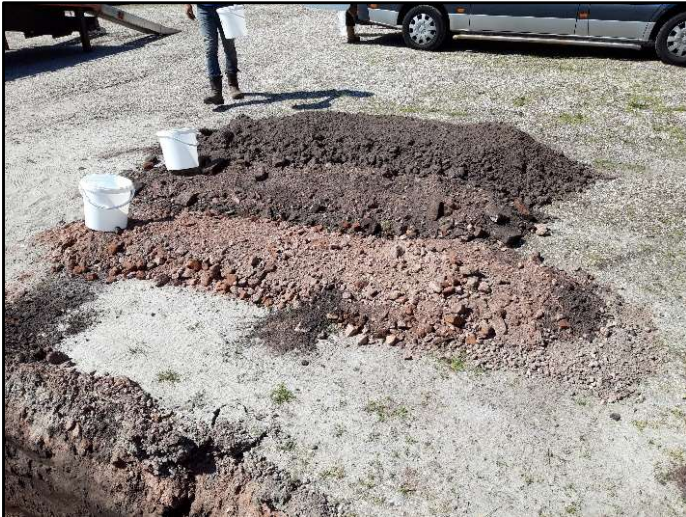
Foto 7: Proefsleuf 101

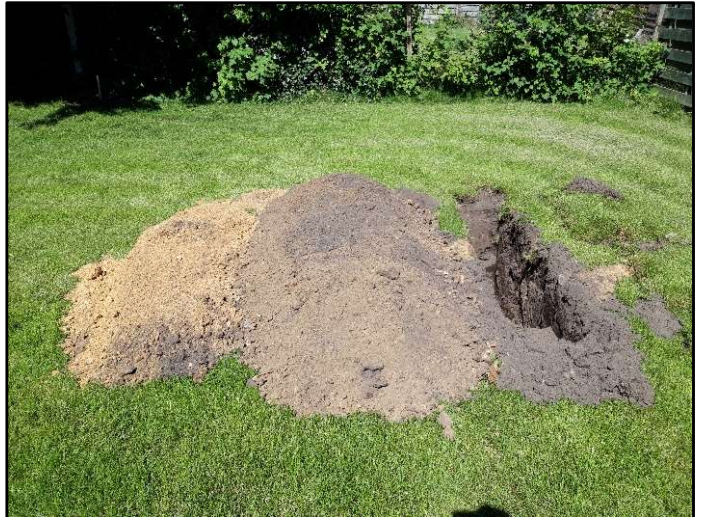
In de baksteen- en glashoudende grondlaag 0,0-0,5 m-mv ter plaatse van proefsleuf 103 en proefsleuf 104 is respectievelijk een gewogen gehalte aan asbest van 8,62 mg/kg en 7,49 mg/kg aangetroffen. Dit vanwege de aanwezigheid van asbesthoudende materialen (hechtgebonden en niet-hechtgebonden asbest; 5-30% chrysotiel en/of 0,1-2 % crocidoliet) in zowel de grove fractie als de fijne fractie.

Foto 8: Proefsleuf 103

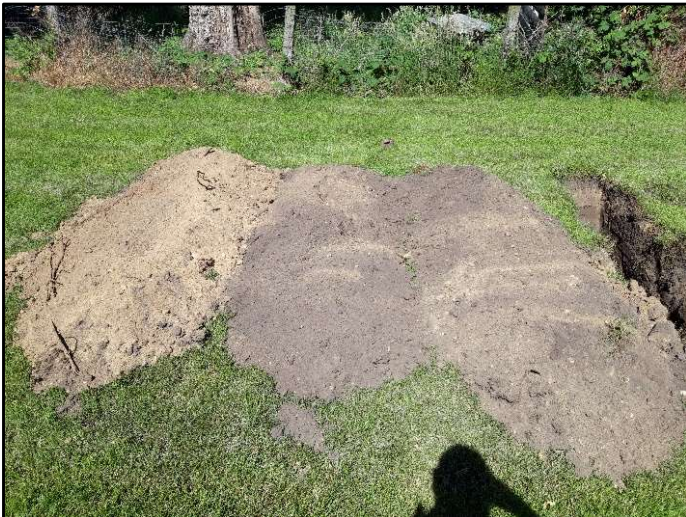
Foto 9: Proefsleuf 104

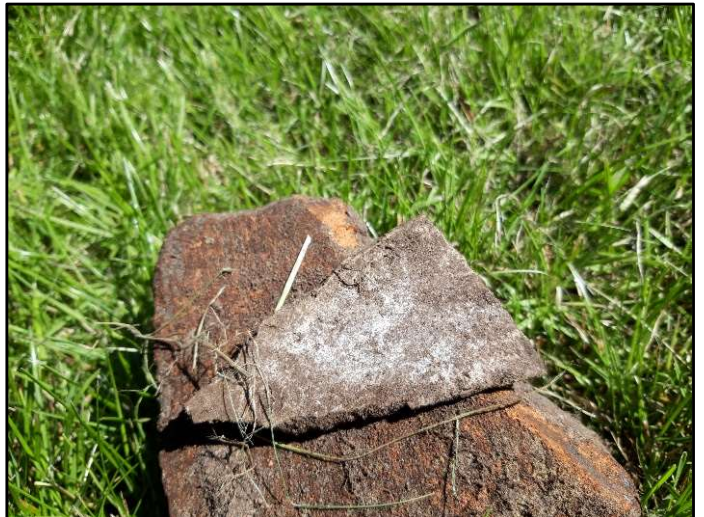
| BORING | EINDDIEPTE<br>BORING<br>(M-MV) | TRAJECT<br>(M-MV) | GROND-<br>SOORT | ZINTUIGLIJKE WAARNEMINGEN |
|---|---|---|---|---|
| 104 | 0,00 - 0,50 | 1,00 | Zand | Matig baksteenhoudend, matig glashoudend, asbestverdacht materiaal |

Foto 10: Asbestverdacht materiaal proefsleuf 104

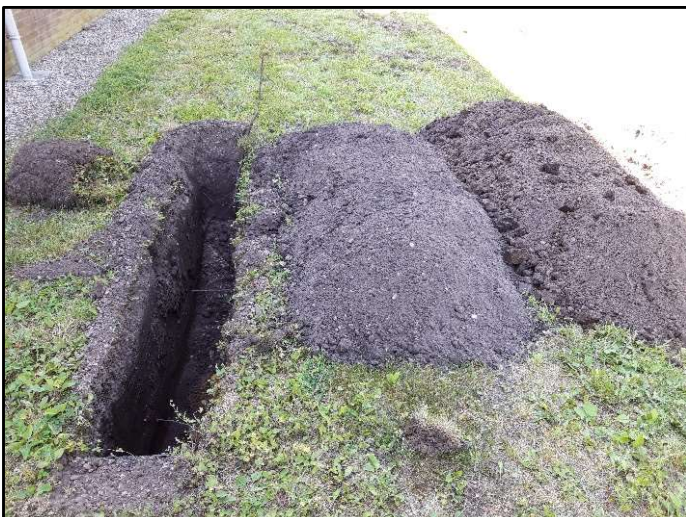
Foto 11: Proefsleuf 105

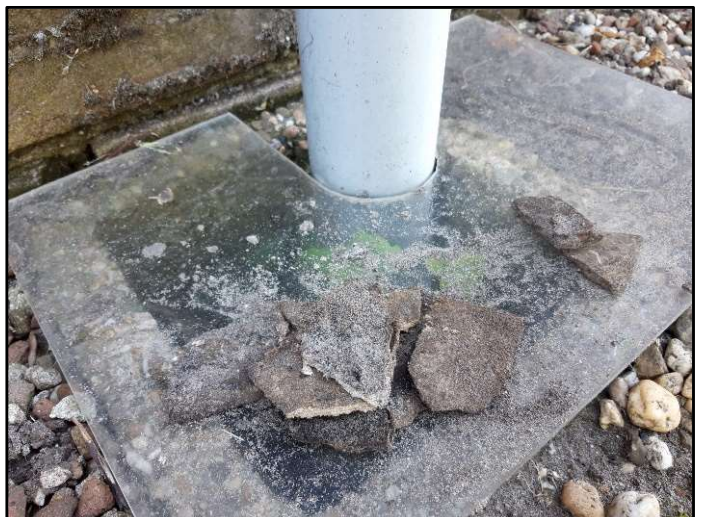
| MONSTER-<br>CODE | PROEFSLEUF /<br>PROEFGAT | TRAJECT<br>(M-MV) | MATERIAAL | GEWICHT<br>(G) | BINDING | CONCENTRATIE<br>ASBEST (% M/ |
|---|---|---|---|---|---|---|
| 105-AV1 | 105 | 0,00 - 0,40 | Dunne plaat | 63,8041 | Hechtgebonden | 10-15 % chrysotiel |

Foto 12: Asbestverdacht materiaal proefsleuf 105
