**Verkennd/actualiserend bodemonderzoek (NEN 5740)**

**Verkennd/actualiserend bodemonderzoek asbest (NEN 5707/5897)**

Asselsestraat 171 te Apeldoorn

Projectnummer: 22044  
Datum: 24 maart 2022

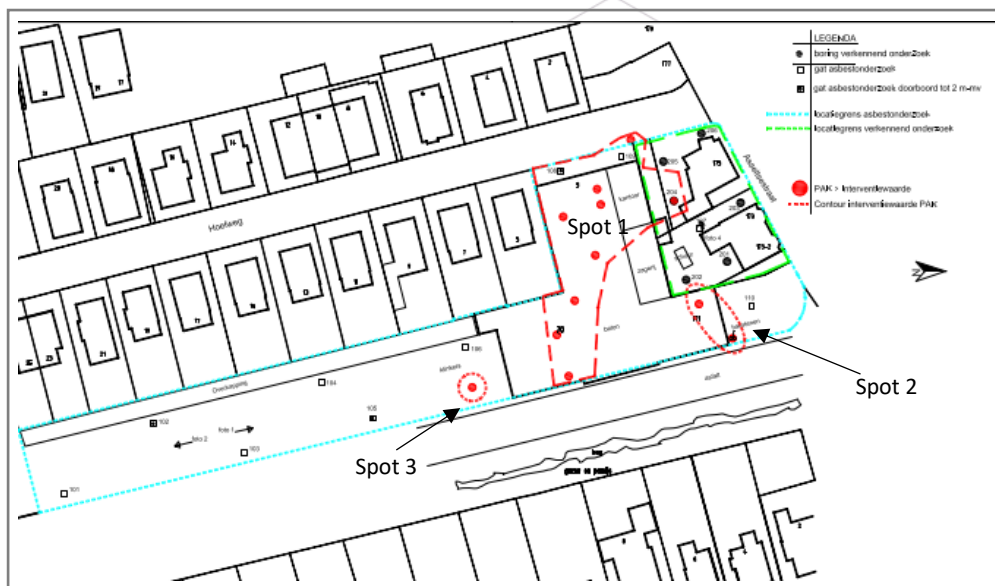
De totale omvang wordt geschat op 1.250 m<sup>3</sup>. De verontreiniging bevindt zich deels onder de bedrijfshal.

PAK verontreinigingen (rood omkaderd, spot 1 t/m 3)

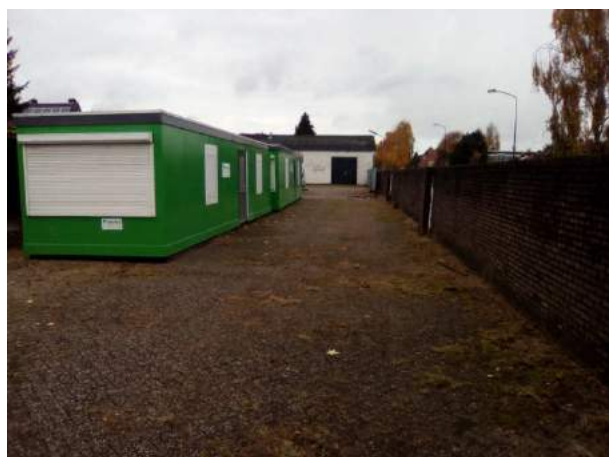
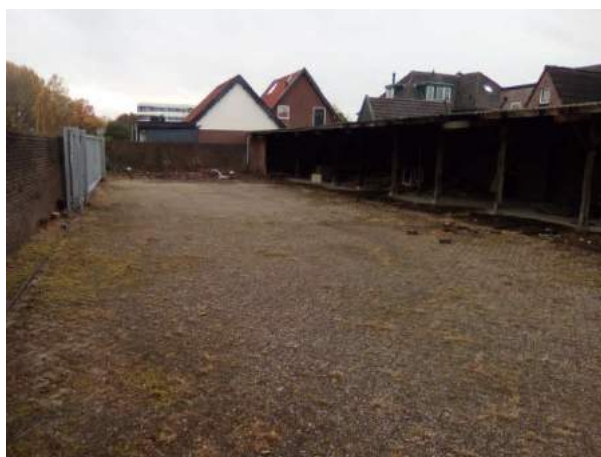
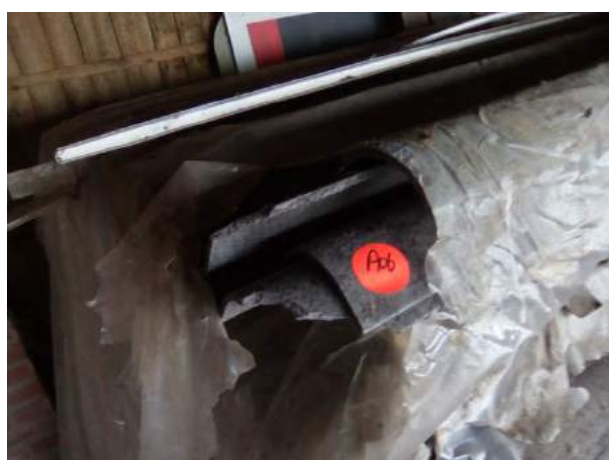
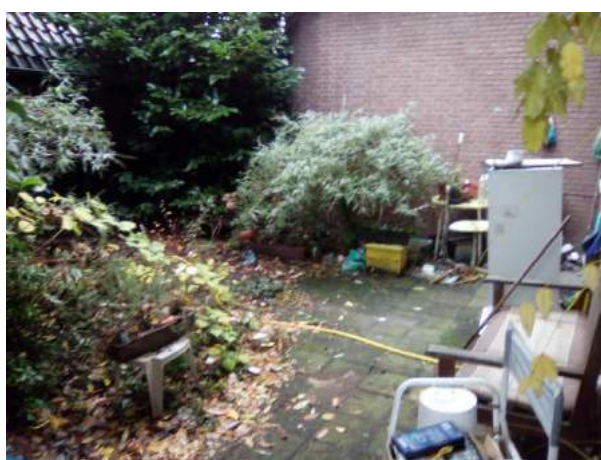
Foto's onderzoekslocatie (locaties foto's zijn weergegeven in bijlage 3)

Voorafgaand aan de veldwerkzaamheden d.d. 18 november 2016 heeft een locatieinspectie plaatsgevonden. Het terrein is bebouwd met een opslaghal en 2 woningen met tuin (foto 4). Het onbebouwde gedeelte (langs de Beatrixlaan) is verhard met klinkers (foto 1). Een gedeelte van dit terrein is overkapt (foto 2). Onder de overkapping is asbestverdacht materiaal opgeslagen (golfplaat, foto 3).
