## **Verkennd bodemonderzoek Symfoniestraat nabij nummer 20 te Apeldoorn**

**3 mei 2021**

| <b>Projectnummer</b> | 1281276 |

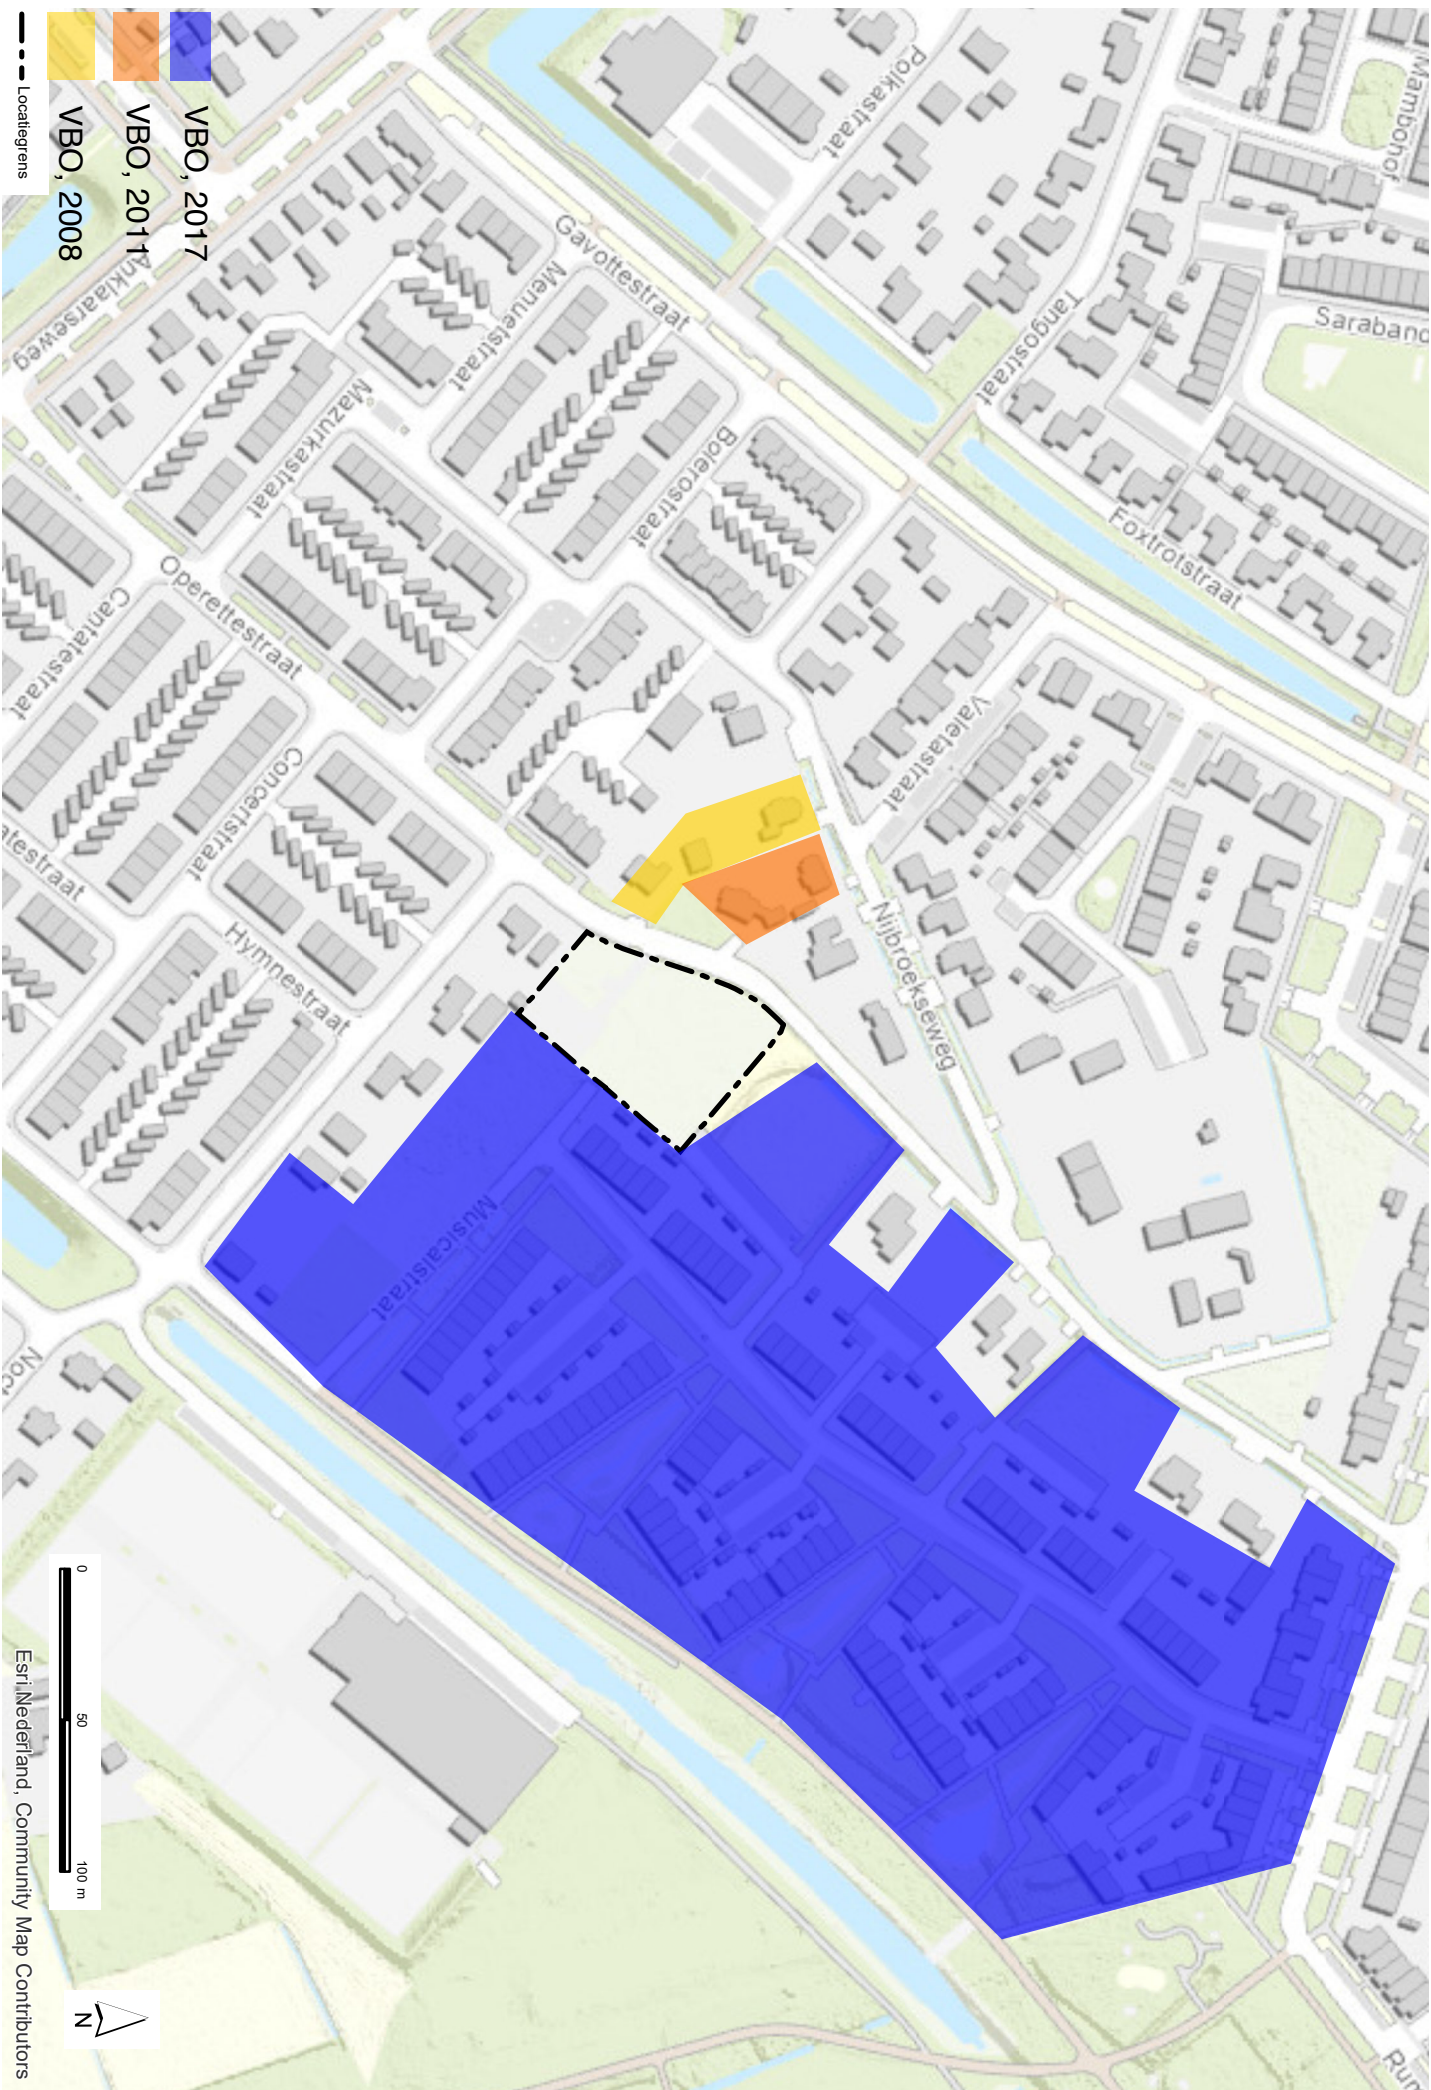
**Bijlage 8****Locaties uitgevoerde  
bodemonderzoeken**

Op de onderzoekslocatie is een registratie bekend van een oriënterend bodemonderzoek uit 1993. Dit onderzoek is echter niet beschikbaar bij de omgevingsdienst. Nabij (< 25 m) de onderzoekslocatie staan enkele registraties van bodemonderzoeken. De meest recente en relevante onderzoeken staan vermeld in tabel 2.3. De locaties van de uitgevoerde onderzoeken zijn weergegeven in bijlage 8.

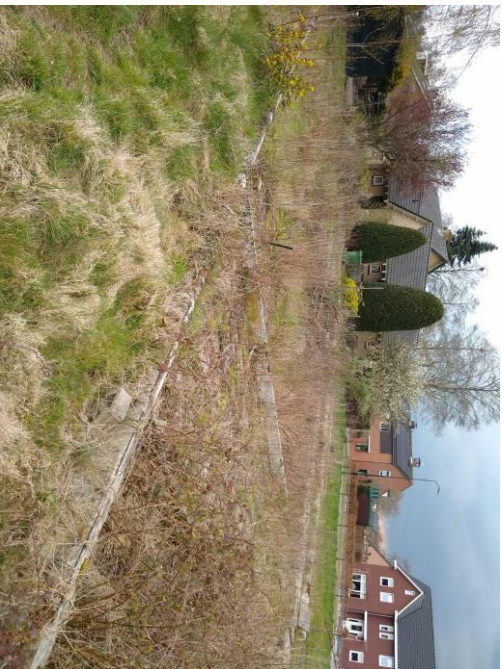
Foto 1. Voormalige kas

Op 9 april 2021 is door Koen (K.F.J.) Broers een fysieke terreinverkenning uitgevoerd. Tijdens de terreinverkenning zijn geen bijzonderheden waargenomen. Het pad dat richting de kas loopt bleek uit stelconplaten te bestaan. Ter plaatse van de voormalige kas was gedeeltelijk gestort beton aanwezig (nabij boring 4). In bijlage 9 zijn foto's van de terreinverkenning weergegeven.

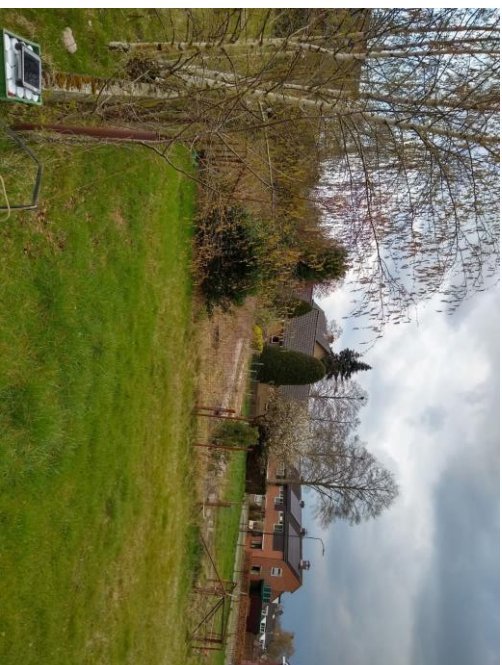
Foto 2. Onderzoeksllocatie

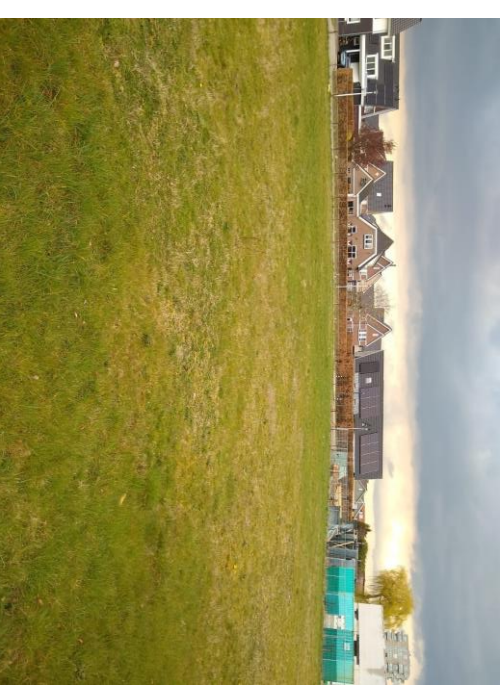
Foto 3. Onderzoeksllocatie

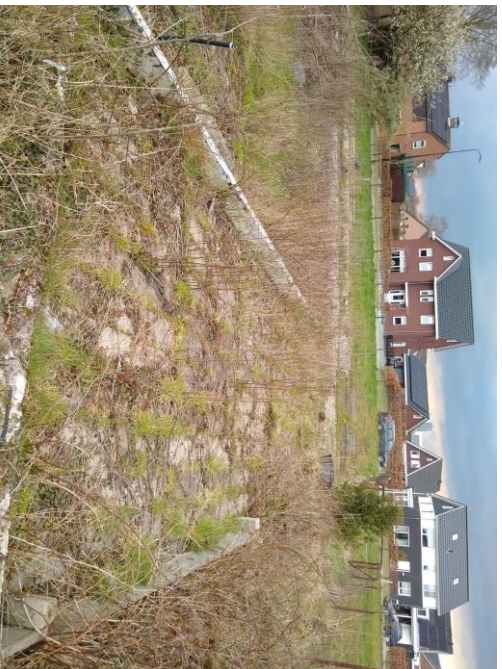
Foto 4. Voormalige kas
