### Historisch onderzoek

Dorpstraat 4-6 te Beekbergen

Projectnummer: 25123  
Datum: 23 mei 2025

**Rapport**  
**Verkennd bodemonderzoek (NEN 5740)**  
Dorpstraat 4-6 te Beekbergen

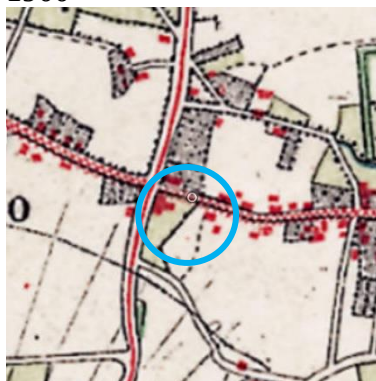
1900

Uit fragmenten van oude topografische kaarten blijkt dat vanaf begin jaren '30 bebouwing aanwezig is op de locatie. Halverwege de jaren '70 is de achtergelegen bedrijfshal te zien.

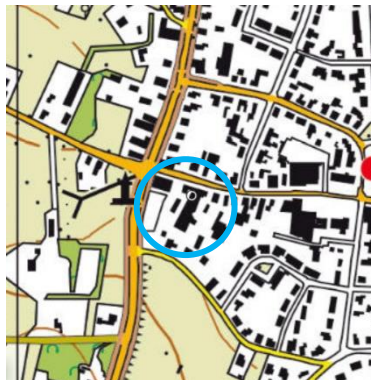
2022

Oorspronkelijk is de locatie in gebruik geweest als wonen. In de jaren '70 is het voorste gedeelte in gebruik genomen als bouwmarkt. Deze bouwmarkt is tot 2019 jaar op de locatie in gebruik geweest en wordt nu gebruikt als opslag voor het bouwbedrijf op de locatie. In de achtergelegen bedrijfshal is een aannemersbedrijf gevestigd.

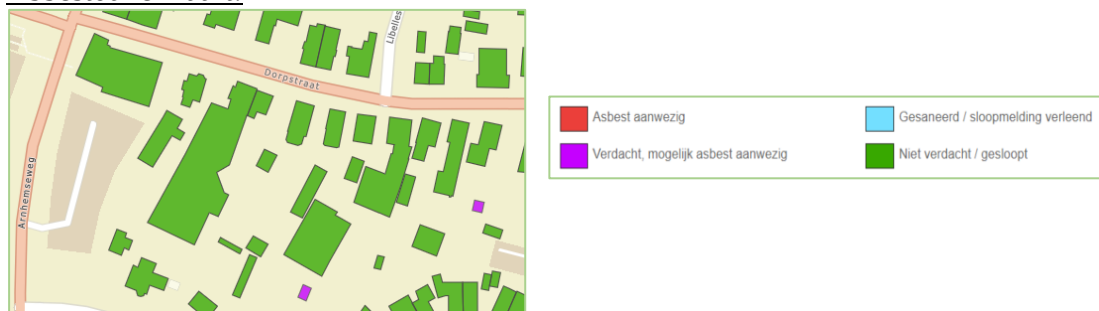
### Asbestdakenkaart:

Uit de asbestdakenkaart van de provincie Gelderland blijkt dat de locatie en/of de directe omgeving niet verdacht is op aanwezigheid van asbesthoudende dakbedekking.

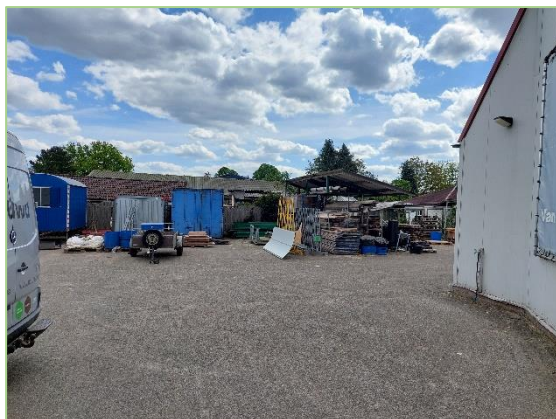
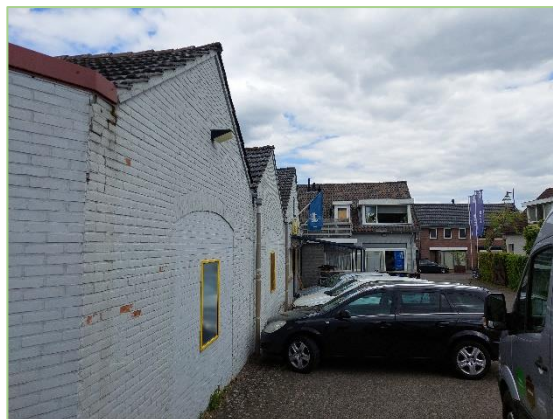
Foto's terrein

Op de locatie is een voormalige bouwmarkt gevestigd met daarachter een aannemersbedrijf. De voormalige bouwmarkt is momenteel in gebruik als opslag van het bouwbedrijf op de locatie.

Inpandig is de bebouwing voorzien van betonvloeren. Het buitenterrein is verhard met klinkers.

Er zijn geen opvallende bevindingen die wijzen op bodemverontreiniging op het terrein.

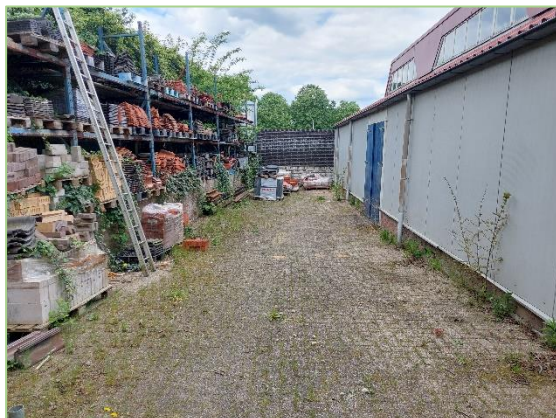
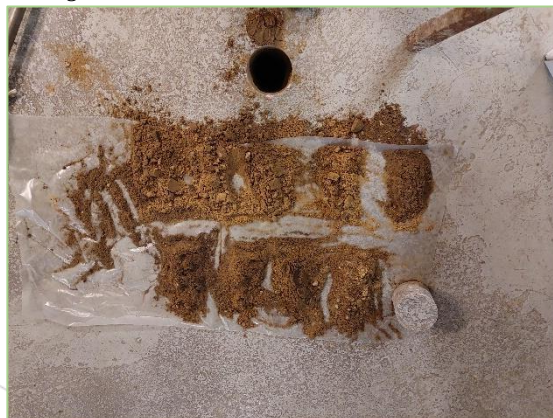
Boring B01

Bij de terreinopname zijn verder geen veranderingen waargenomen t.o.v. het eerder uitgevoerde terreinverkenning en het veldwerk uit het “Verkennd bodemonderzoek Dorpsstraat 4-6 te Beekbergen, Boluwa Eco Systems, 02-06-2020, 20107”.

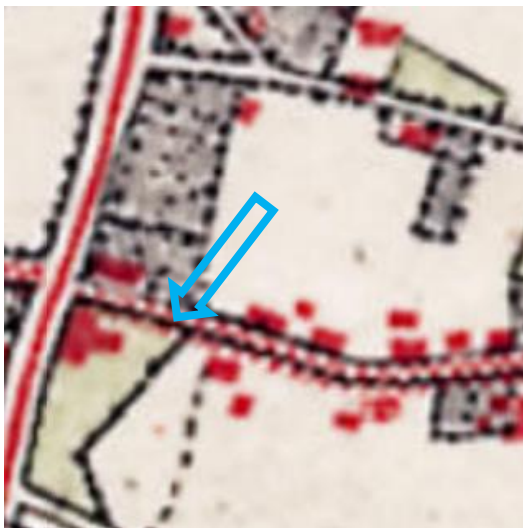
1900

Uit fragmenten van oude topografische kaarten blijkt dat vanaf begin jaren '30 bebouwing aanwezig is op de locatie. Halverwege de jaren '70 is de achtergelegen bedrijfshal te zien.

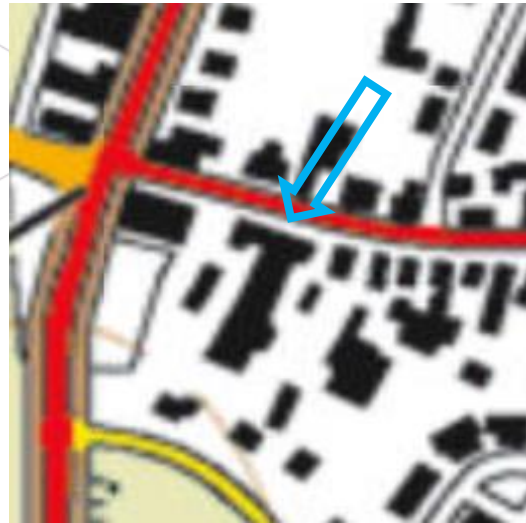
2010

Oorspronkelijk is de locatie in gebruik geweest als wonen. In de jaren '70 is het voorste gedeelte in gebruik genomen als bouwmarkt. Deze bouwmarkt is tot vorig jaar op de locatie aanwezig geweest.

In de achtergelegen bedrijfshal is een aannemersbedrijf gevestigd.
