## Verkennd bodem- en asbestonderzoek TWC Anklaar te Apeldoorn

14 oktober 2020

| <b>Opdrachtgever</b> | Gemeente Apeldoorn |

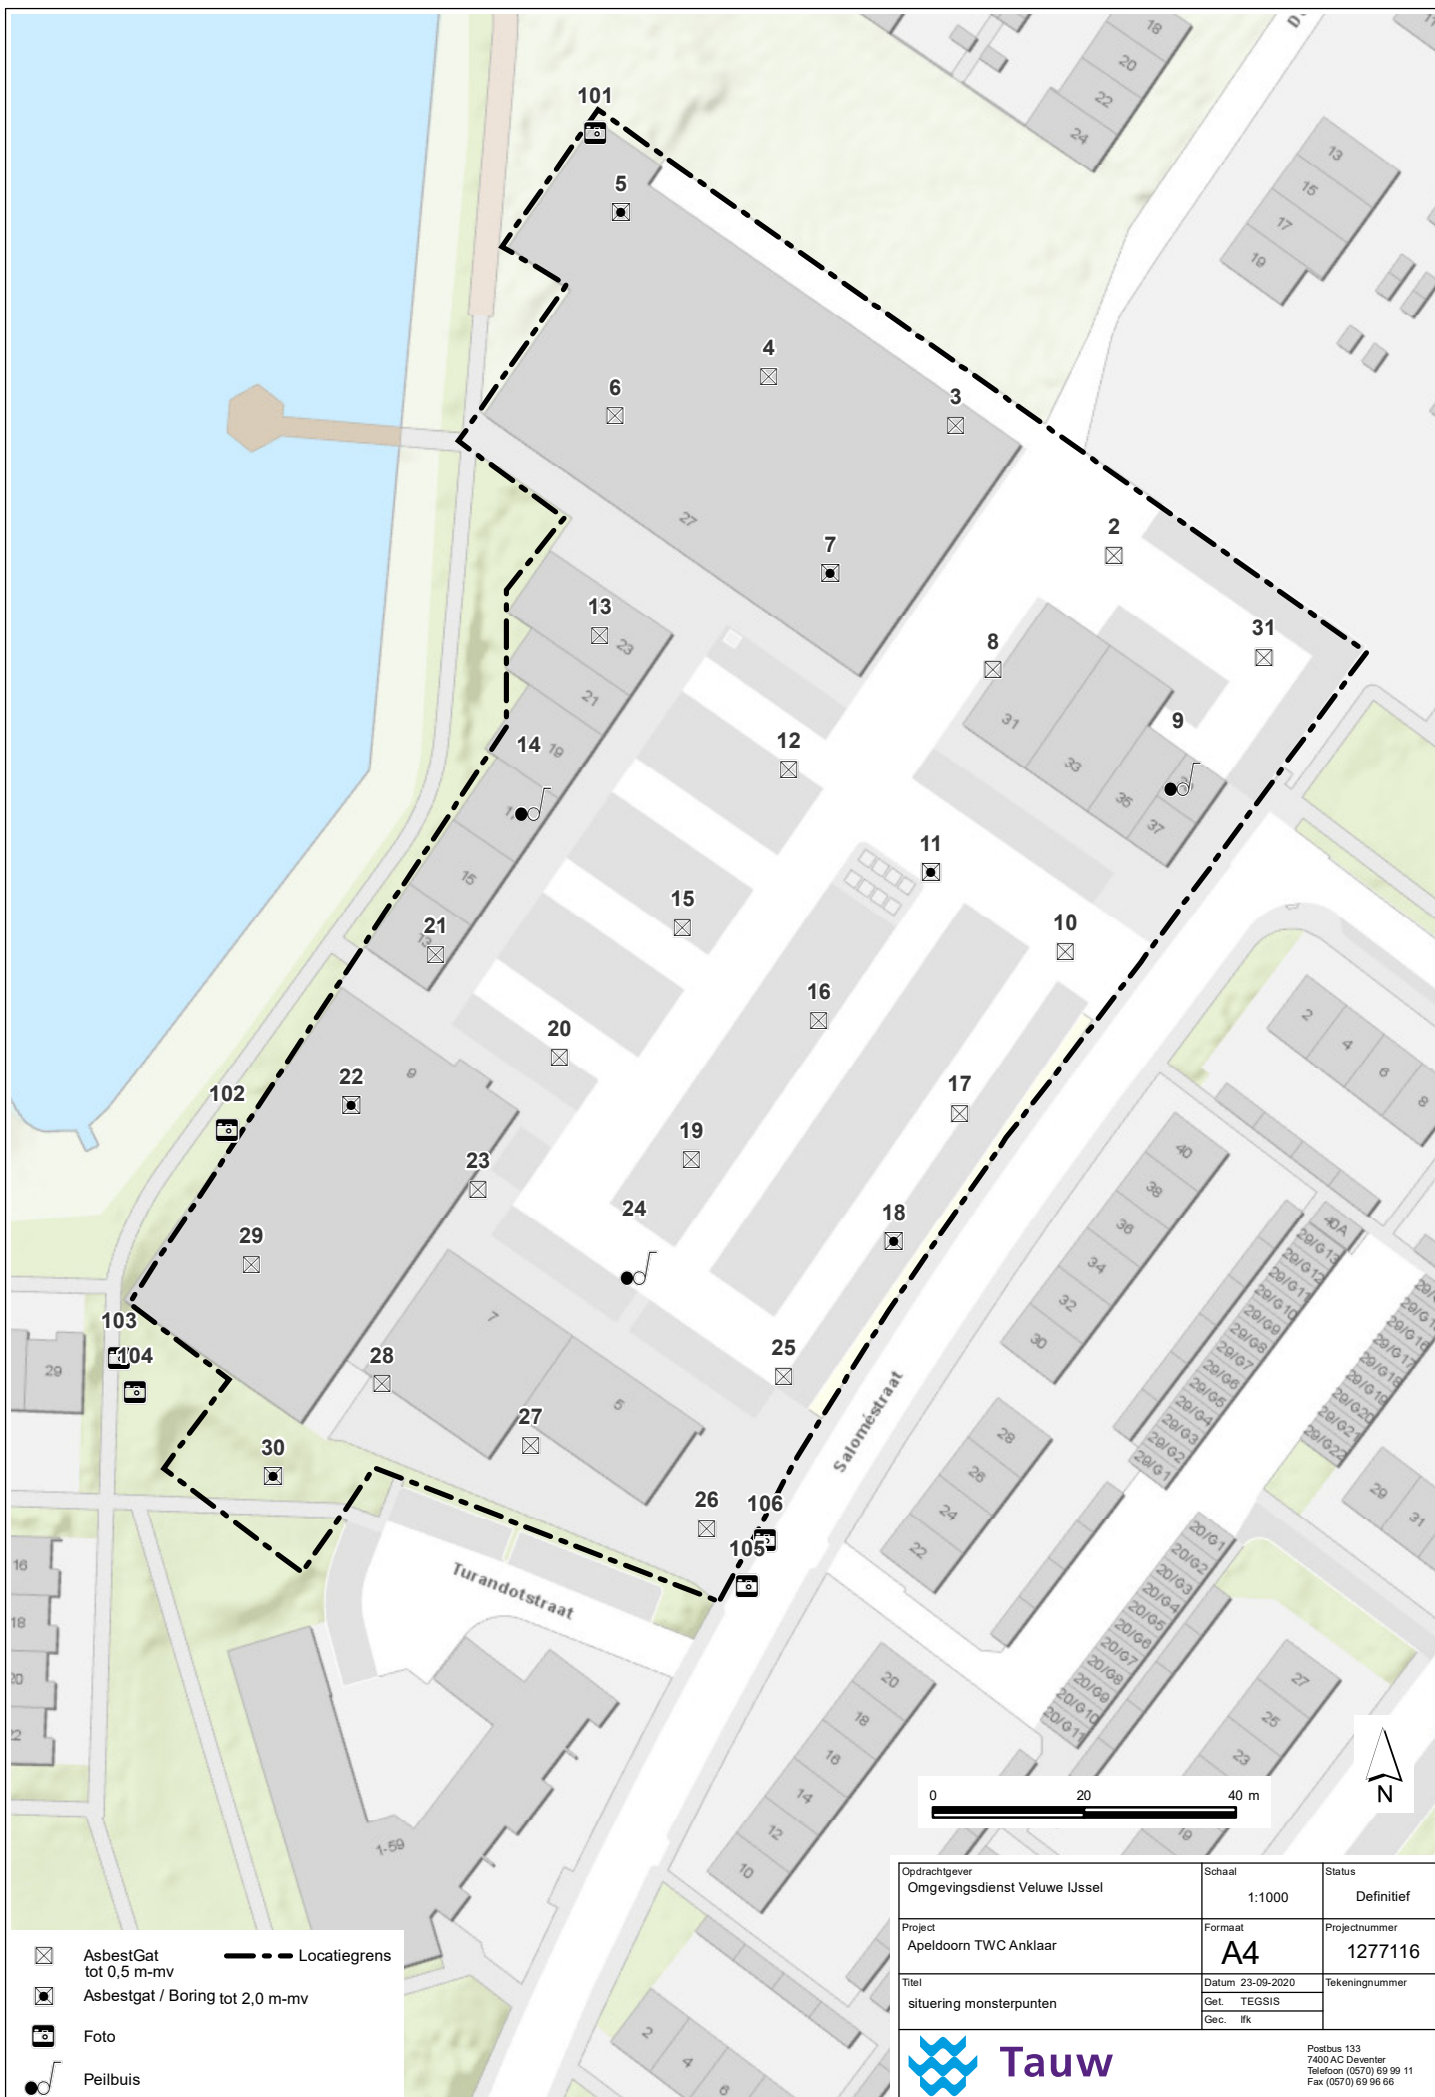
## Bijlage 2      Kaart situering monsternemingspunten

- ☒ Asbestgat tot 0,5 m-mv
- ☑ Asbestgat / Boring tot 2,0 m-mv
- 📷 Foto
- 🎵 Peilbuis
- Locatiegrens

De grond is bemonsterd op 8 en 9 september 2020 door Ramon (R.S.A.) Henning. Het grondwater is bemonsterd op 18 september 2020 door Koen (K.F.J.) Broers. Het veldwerk is uitgevoerd onder certificaatnummer K54913. In tabel 3.1 is een overzicht van de uitgevoerde werkzaamheden gegeven. Een kaart met de situering van de monsterpunten is opgenomen in bijlage 2.
