# HISTORISCH BODEMONDERZOEK

Kadastraal perceel Arnhem sectie B perceelnummers 922 en 923

Ref.: NL202022716-R22-027  
17 januari 2022

## RAPPORTAGEBLAD HISTORISCH ONDERZOEK

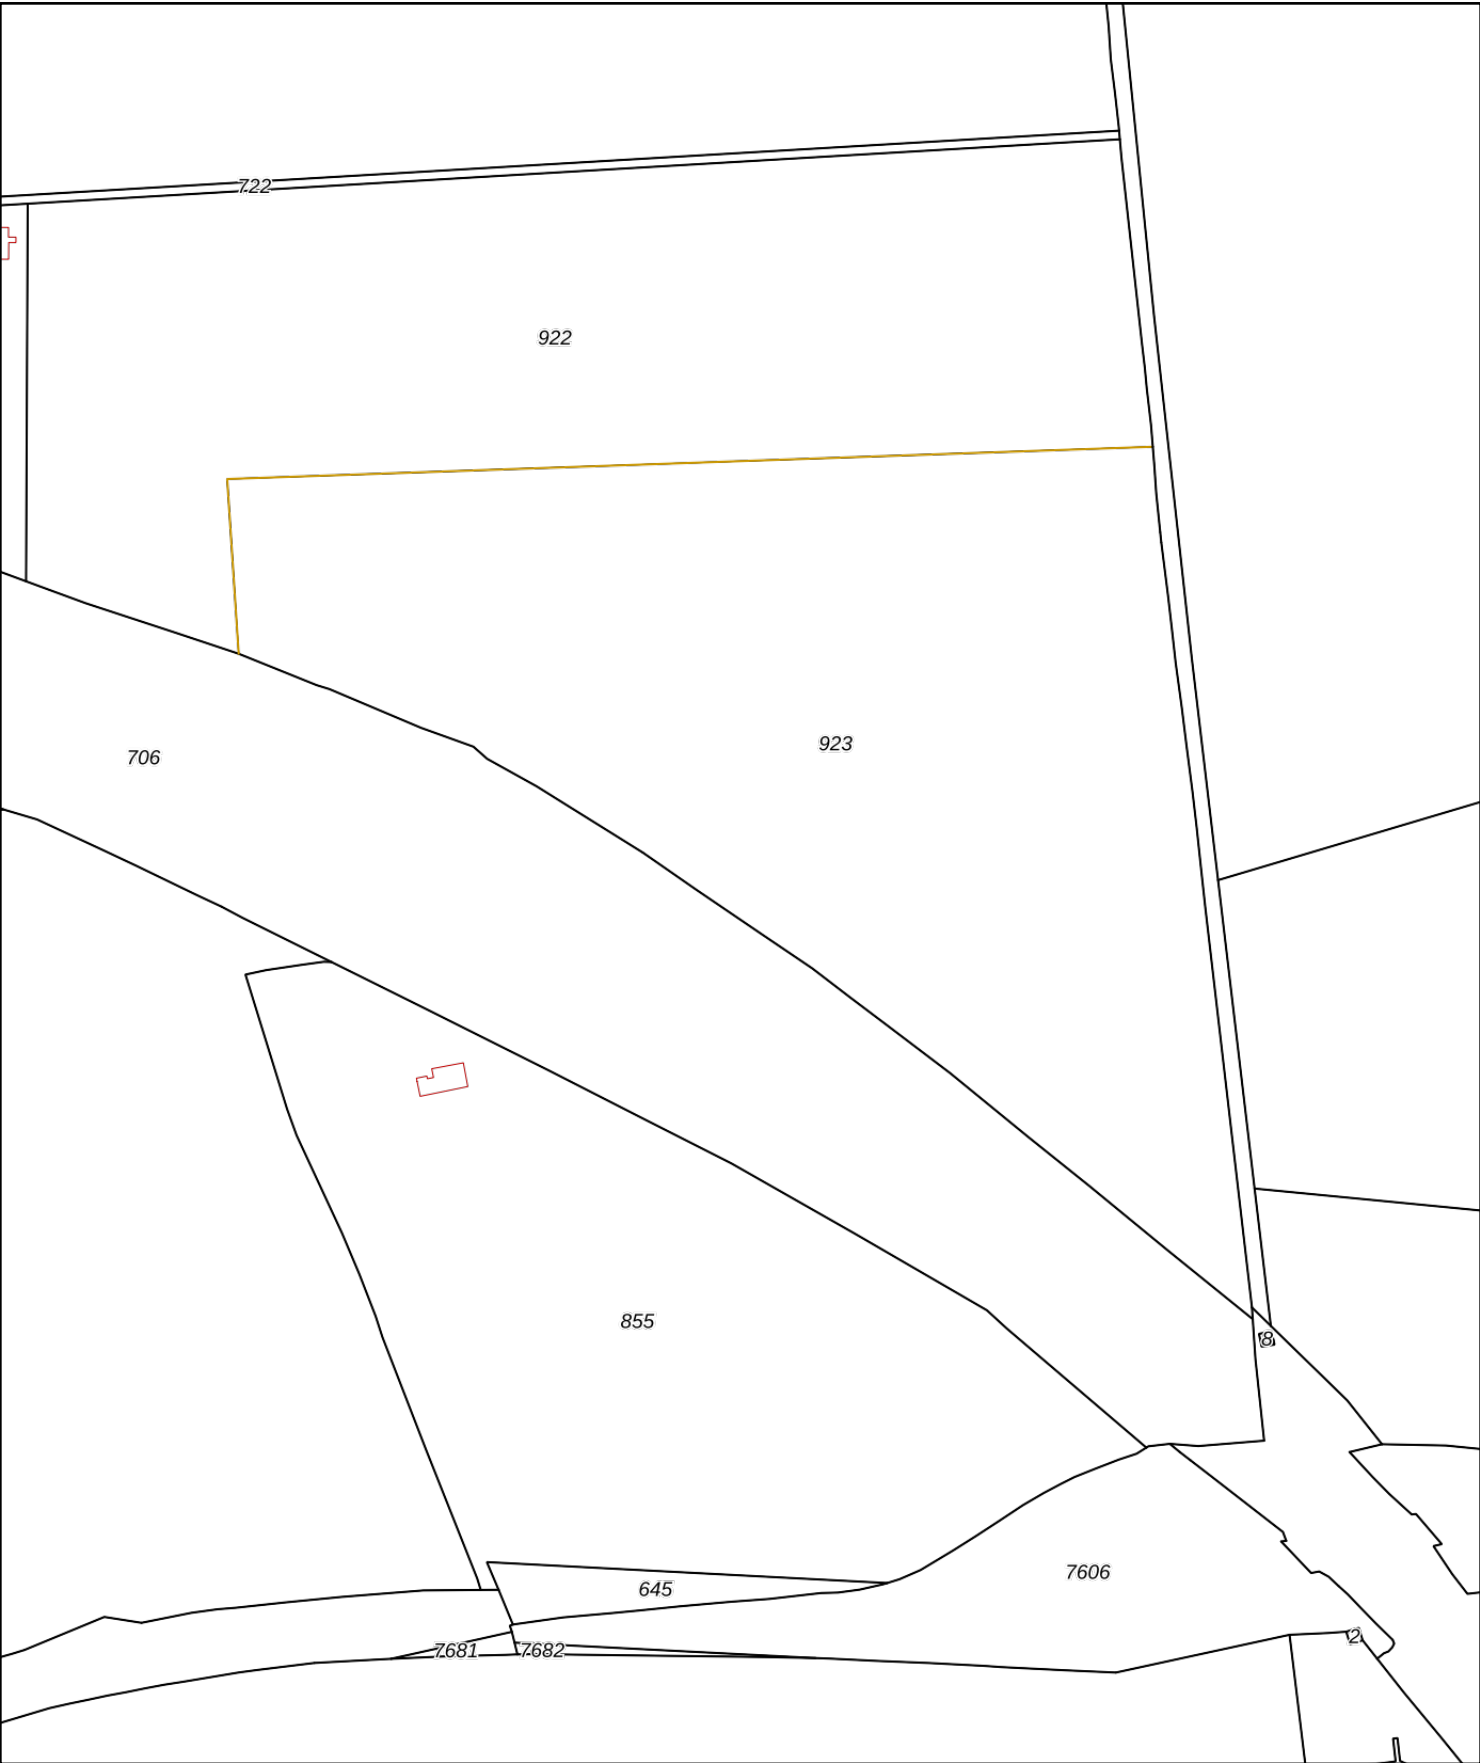
Kadastrale kaart met regionale ligging onderzoekslocatie

Perceel 923

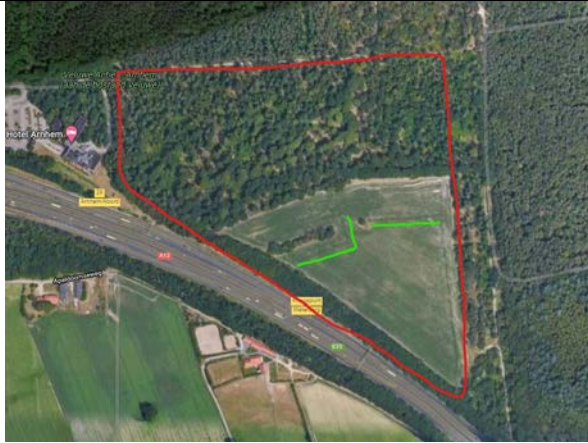
Overzichtskaart google maps.jpg

| SVP aankruisen of de onderstaande onderdelen aanwezig zijn op de onderzoekslocatie | | JA | NEE | NVT | Opmerkingen |
|---|---|---|---|---|---|
| 14. | Overige opmerkingen:<br>Op google maps zie je wat strepen in het akkerland. Dit zouden gedempte sloten kunnen zijn, maar in het veld is er niks van te zien. Dit heb ik aangeduid met de groene strepen in het screenshot van google maps. | | | | |
