RAAP-RAPPORT 5173

## Over kerken, werken en wonen

Cultuurhistorisch en bouwhistorisch onderzoek  
Rietgrachtstraat 20-32, Arnhem

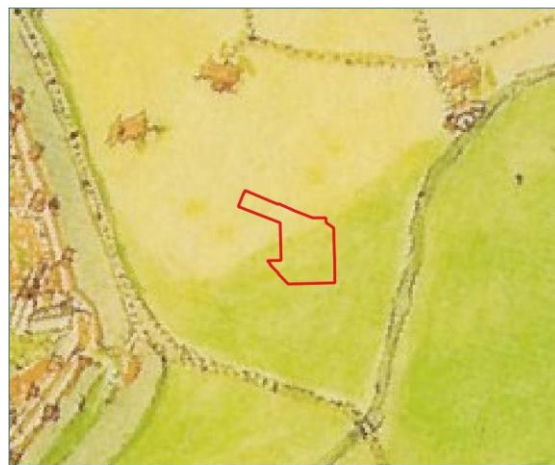
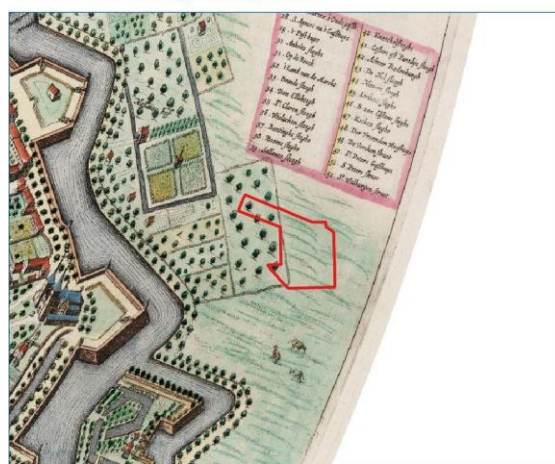
Figuur 2. Ontwikkeling vestingwerken i.r.t. onderzoeksgebied (in rood).

1560 - Voor aanleg vestingwerken

1639 - Oud Nederlandse vesting

Arnhem kreeg stadrechten in 1233 en in de decennia daarna moeten de stadsmuren tot stand zijn gekomen.<sup>2</sup> Op de oudste nauwkeurige kaart van Arnhem, door Jacob van Deventer rond 1560 vervaardigd, zien we dat het onderzoeksgebied ver buiten de stad ligt (figuur 2). Het ligt op de overgang van gronden die geel zijn weergegeven naar gronden die groen zijn gekleurd. De gele gronden zijn de relatief droge en hooggelegen afzettingen vanaf de stuwwal, de groene gronden zijn de relatief natte van het Arnhemse Broek. Ten noordoosten van het onderzoeksgebied is in de bocht van de Molenbeek een watermolen zichtbaar. Verder zijn er in en rond het onderzoeksgebied geen details zichtbaar. Er kan van uitgegaan worden dat de gele gronden als bouwland of boomgaarden in gebruik waren en de groene als wei- of hooiland.

De Oud Nederlandse vesting is weergegeven op onder andere de kaart van Nicolaes van Geelkercken uit 1639 (figuur 2). Op belangrijke locaties werden voor de hoofdwal zogenaamde voorwerken aangelegd, zoals het hoornwerk ten zuiden van de Walburgiskerk. Buiten de deels verlegde vestinggracht lag net als bij de oude vesting een weg en daarbuiten bevonden zich landerijen en weilanden. Op de kaart is dit schematisch weergegeven met enkele tuintjes en boomgaarden op de hoger gelegen gronden en enkele paarden in een groene omgeving op de lager gelegen gronden.

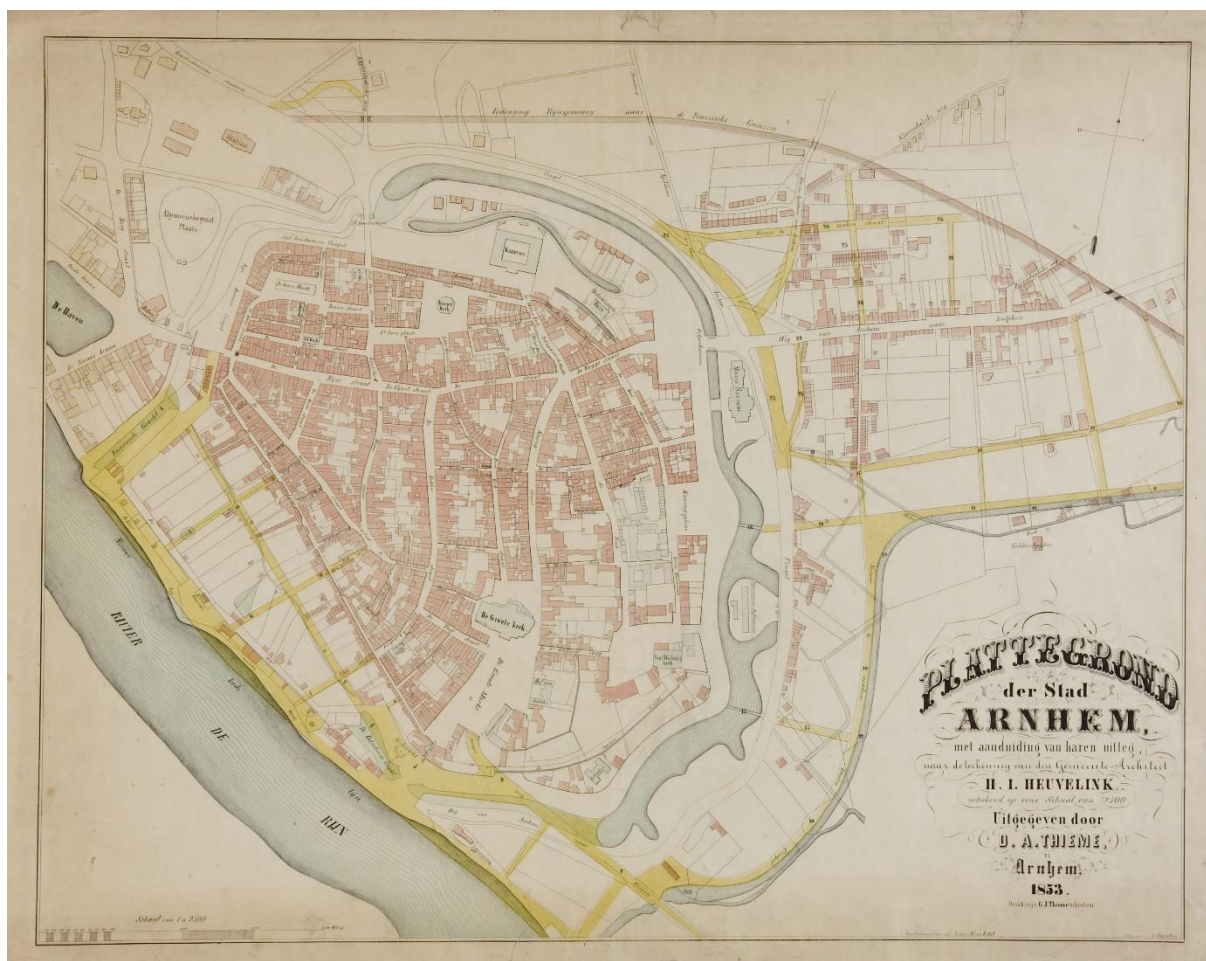
Figuur 5. Uitbreidingsplan voor Arnhem door H.J. Heuvelink sr. uit 1853 (Gelders Archief, tg. 1506, inv. 8428-0003).

In 1853 kwam stadsarchitect H.J. Heuvelink sr. met een eerste uitbreidingsplan voor de oostzijde van de stad (figuur 5). Zijn plan omvatte ook de uitbreiding van de stad richting de Rijn. Van de middeleeuwse stadsmuur aan de Langstraat moest een kade aan de Rijn worden gemaakt en aan de kade moesten mooie herenhuizen verrijzen die de stad een mooi rivierfront gaven. In de tussen de Langstraat en nieuwe Rijnkade gelegen Weerdjes kon stadsuitbreiding plaatsvinden.

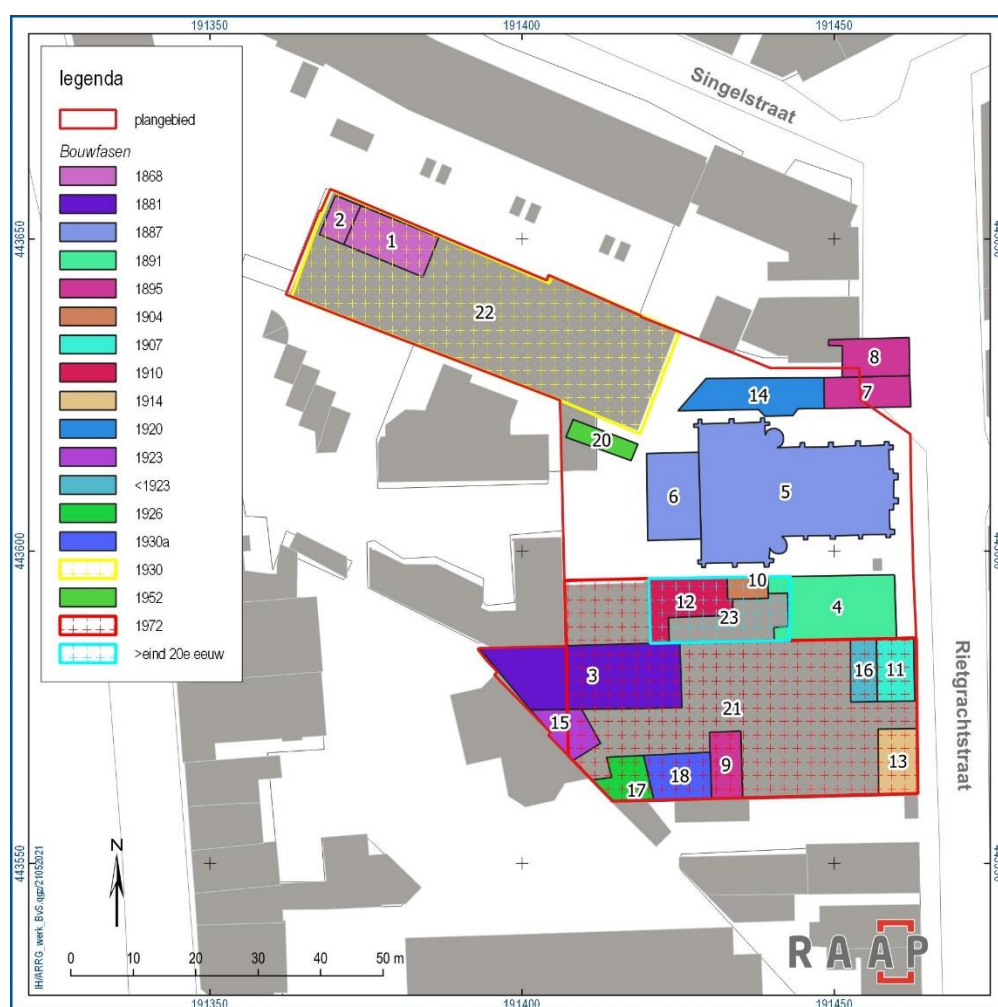
*Figuur 11.  
Overzicht  
verschillende  
bouwfasen  
binnen het  
plangebied.*

Voordat het Boulevardplan definitief werd goedgekeurd, werd er al gebouwd in de noordwestelijke hoek van het plangebied (nr 1 en 2 op figuur 11). Op basis van de kadastrale gegevens blijkt dat in 1868, negen jaar voor het Boulevardplan zijn doorgang vond, een huis werd gebouwd. De bebouwing stond op de rand van de voormalige vestingwal, tegen het restant van de voormalige gracht. Qua oriëntatie sloot het aan op de reeds bestaande bebouwing aan de noordzijde, buiten het plangebied. In 1930 werd deze bebouwing afgebroken om plaats te maken voor een loods die qua omvang overeenkomt met de huidige loods (nr 22 op figuur 11). In de jaren 70 van de 20<sup>e</sup> eeuw ging de loods onderdeel uitmaken van een groter pand dat zich naar het noorden uitstrekte. Het grotere, enigszins vierkante pand bleef tot in de jaren 90 van de vorige eeuw zichtbaar op kaartmateriaal, waarna aan het eind van de jaren 90 de jongere aanbouw weer werd afgebroken en de loods weer een op zichzelf staand element werd.

In 1895 verrees ten noorden van de kerk bebouwing (nr 7 en 8 op figuur 11). Op het voormalig bouwterrein werd een huis met loods gebouwd. Bij de kerkgemeenschap ontstond intussen de behoefte aan een vergaderruimte die niet binnen de reeds bestaande ruimte kon worden gecreëerd. Om toch in de behoefte te voorzien werd het huis met de loods in 1918 door de kerk aangekocht en werd op het smalle perceel een vergaderruimte gebouwd (nr 14). In 1929 werd de architect H.J. Tiemens jr. aangetrokken om een verbouwing van de vergaderruimte en de kosterswoning te realiseren (figuur 16).<sup>24</sup>

De vroegste bebouwing vond in dit deel van het plangebied plaats in 1881. In de zuidwesthoek werd een loods gebouwd (nr 3 op figuur 11). Evenals bij de vergaderzaal van de kerk werd het pand aangepast aan de bijzondere perceelsgrenzen, een rudiment van de vestingwerken.

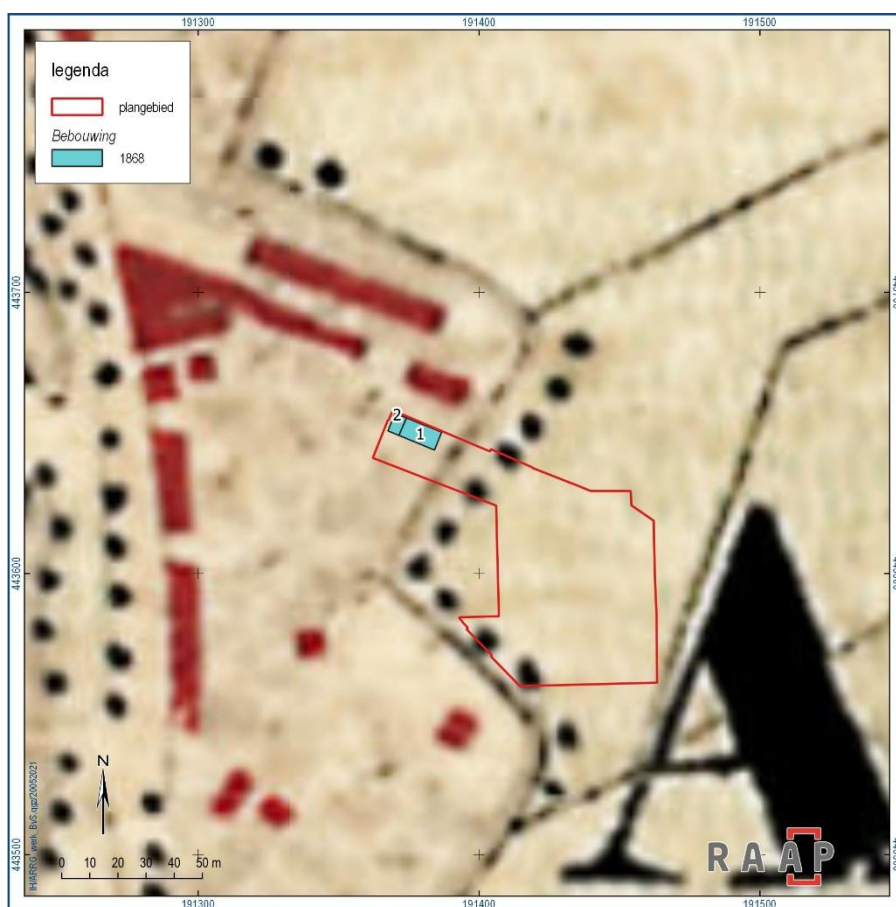
*Figuur 12. Eerste bebouwing binnen het plangebied in 1868 op een topografische kaart die de situatie rond 1868 weergeeft.*

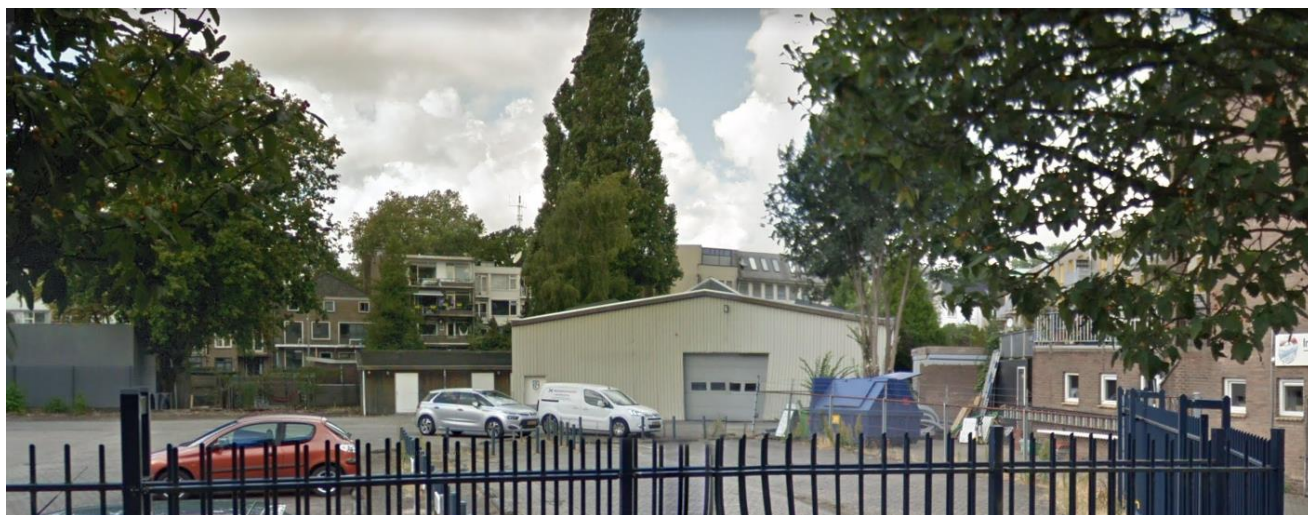
*Figuur 13. De loods binnen het plangebied (<https://www.google.com/maps/>)*

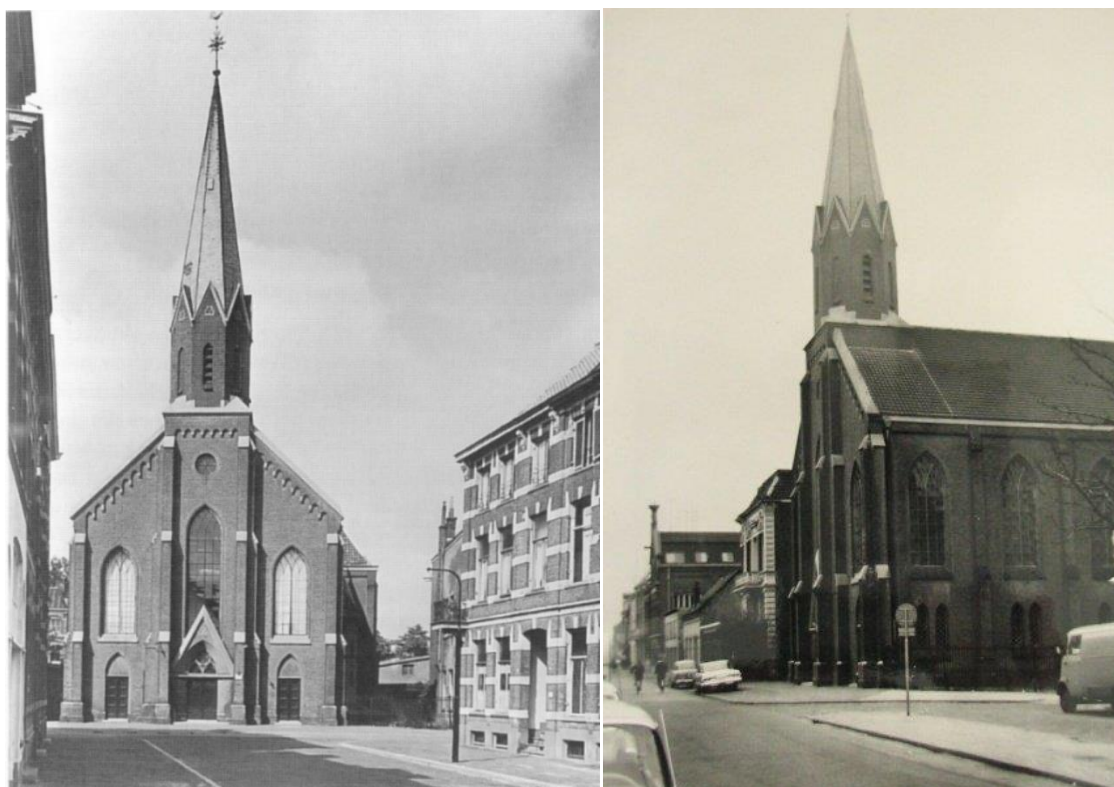
*Figuur 14. Oosterkerk, links gezien vanuit de Prinsessestraat en rechts vanaf de Rietgrachtsstraat vanuit het noorden.*

Omdat de kerk gesloopt is, kan enkel op basis van de beschikbare foto's en tekeningen een beschrijving van het pand gemaakt worden. Dit bemoeilijkt echter de interpretatie van de opbouw/indeling en het materiaalgebruik. De Oosterkerk was een bakstenen kruiskerk in neogotische stijl. Hoewel de kerk een kruisvormige plattegrond had, was de indeling anders dan bij traditionele (katholieke) kruiskerken. Waar een traditionele kruiskerk een schip, transept (dwarsbeuk) en koor heeft, had de Oosterkerk alleen een schip en transept. De preekstoel, het focuspunt in gereformeerde kerken, zal midden tegen de westmuur van het transept gestaan hebben.

De gehele voorgevel was aan de bovenzijde afgewerkt met een kroonlijst waaronder een boogfries (rij van boogjes onder een kroonlijst) was gemetseld. Mogelijk rustten de uiteinden van de boogjes op zogenaamde kraagstenen van natuursteen (vooruitstekende steen waarop de onderzijde van een boog rust).

De zijgevel is op de beschikbare foto's niet volledig zichtbaar, waardoor deze slechts beperkt beschreven kan worden. Op de foto is te zien dat de zijgevel door middel van de steunberen in minimaal drie traveeën werd verdeeld. Op basis van een bouwtekening uit 1929 blijkt dat de zijgevel uit vier traveeën bestond, voor de hoek met het transept werd bereikt. De zijbeuken werden door de steunberen in twee traveeën ingedeeld. Deze steunberen waren gelijk in opbouw als die op de uiterste hoeken van de voorgevel, met één versnijding. De afzaat van de steunberen aan de zijgevel waren donkerder van kleur en mogelijk waren ze hier uit baksteen vervaardigd. De zijgevel had langs de bovenzijde een strakke kroonlijst die uit baksteen was vervaardigd. In elke hoek van de zijgevel met de dwarsbeuken was een vijfhoekige traptoren geplaatst.

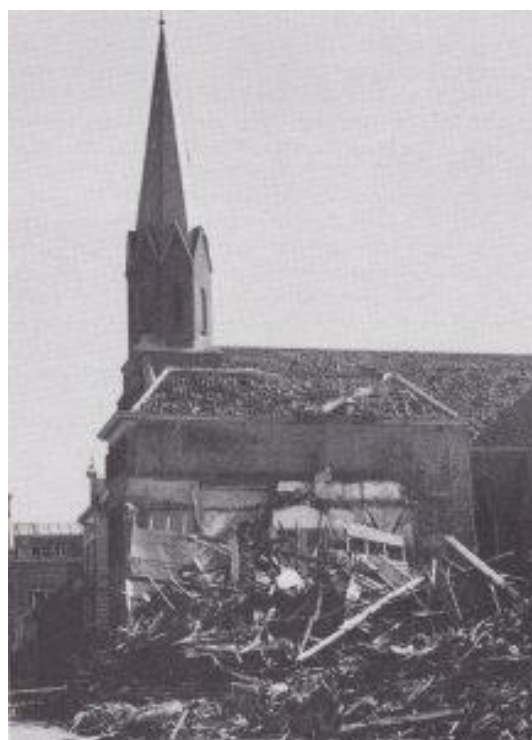
*Figuur 17. De Oosterkerk na de Tweede Wereldoorlog, gezien vanuit het noorden (<https://gereformeerdekerken.info/2020/10/15/de-gereformeerde-kerk-te-arnhem-3/>)*

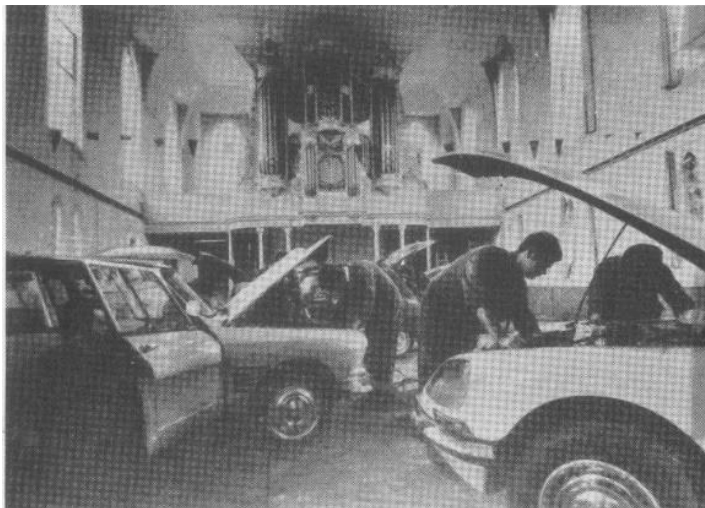
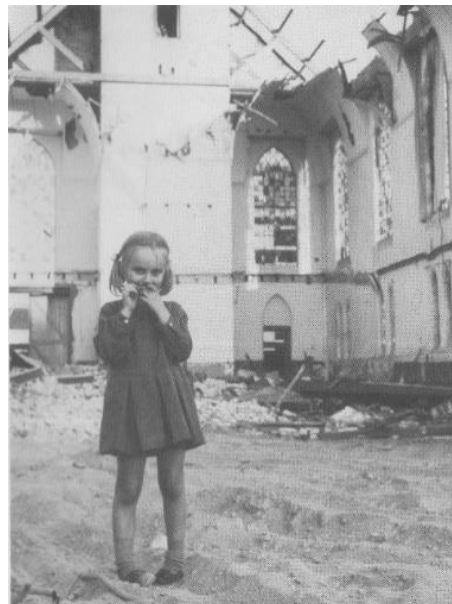
*Figuur 18. Aan de linkerkzijde een foto van het kerkgebouw in gebruik zijnde als garage en rechts een meisje in de deels gesloopte kerk.*

Door een aantal factoren, waaronder concurrentie van andere kerken, vergrijzing en ontvolking van de binnenstad en de slechte staat van het pand, raakte het gebouw in 1968 als kerk buiten gebruik. Het werd in gebruik genomen als garage, waarvoor in hetzelfde jaar een vergunning werd aangevraagd om de deuren in de buitenste traveeën voor dit doel te mogen aanpassen.

Het orgel verhuisde in 1971 naar de Himmelfahrtkirche te Marienbaum (bij Xanten) in Duitsland en de kerk zelf werd in 1973 gesloopt. Vanaf de oorlogsperiode vinden er, met uitzondering van een fietsenstalling die in 1952 werd geplaatst, geen ingrijpende bouwwerkzaamheden meer plaats.

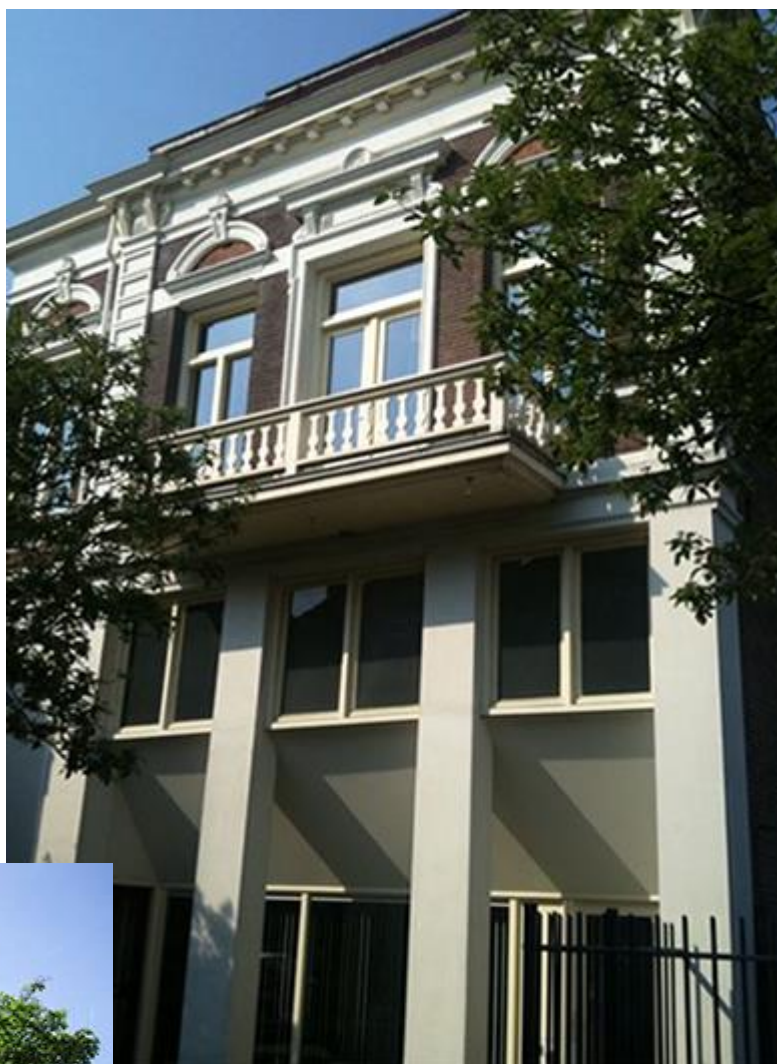
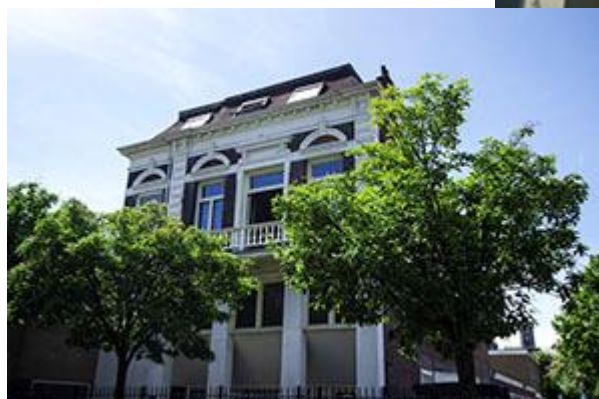
Figuur 19. Foto's van de villa met de huidige voorgevel (<https://maaklifestyle.nl>).

De villa is nog aanwezig binnen het plangebied. De in oorsprong neoclassicistische villa is in de loop der tijd aangepast. Het vrijwel rechthoekige pand verspringt aan de achterzijde (westzijde) in hoogte. Het geheel is van oudsher opgebouwd uit bakstenen, waarbij het metselwerk in kruisverband is uitgevoerd. Het hogere deel van het pand is vanaf de voorzijde gezien gedekt met een afgeknot schilddak. Aan de achterzijde loopt de gevel echter hoger op en kan gesproken worden van een afgeknot schilddak. Het lagere achterste deel van het pand heeft een plat dak. Aan de voorzijde zijn in het dak drie vensters zichtbaar en aan de zijkanten elk één, waarbij de huidige uitvoering uit de 20<sup>e</sup> eeuw zal dateren. Tevens is aan elke zijde een bakstenen schoorsteen aanwezig.

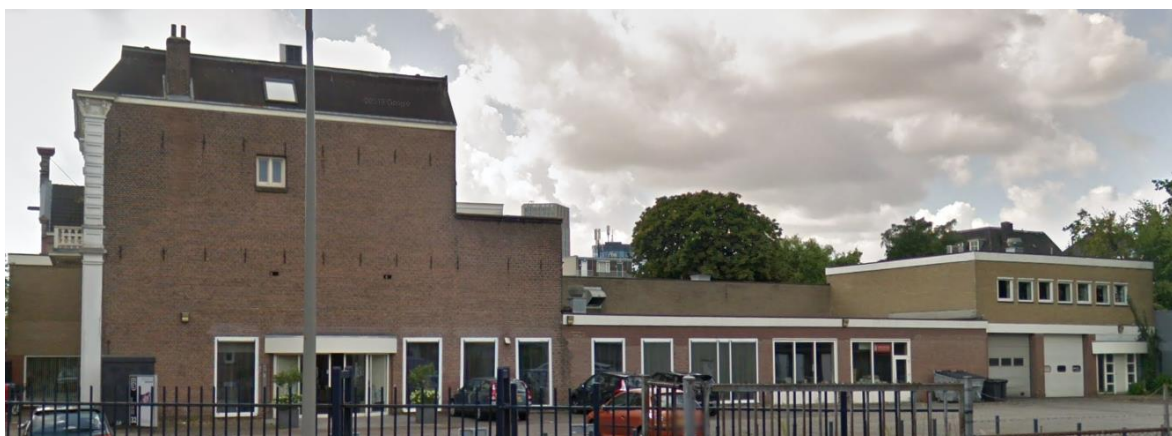
*Figuur 22. Zijgevel villa gezien vanuit het noorden*

De zijgevel bestaat ook nu nog uit schoonmetselwerk, waarbij op twee niveaus muurankers te zien zijn, die balklagen aan het muurwerk verankeren. Deze zijgevel is in één fase opgetrokken (figuur 22). Op het niveau van de begane grond zijn in een later stadium aanpassingen verricht. Bij de vier ramen en toegangspartij is een afwijking in het metselwerk te zien, dat duidt op een latere verandering. Opvallend is tevens de overgang van de villa naar het achterliggende gebouw. Op de overgang is een onregelmatige verticale overgang zichtbaar tussen verschillende soorten bakstenen. Het achterliggende gebouw is beduidend jonger, maar er zijn dezelfde typen ramen zichtbaar als in de zijgevel van de villa. Vermoedelijk zijn deze in dezelfde periode geplaatst.

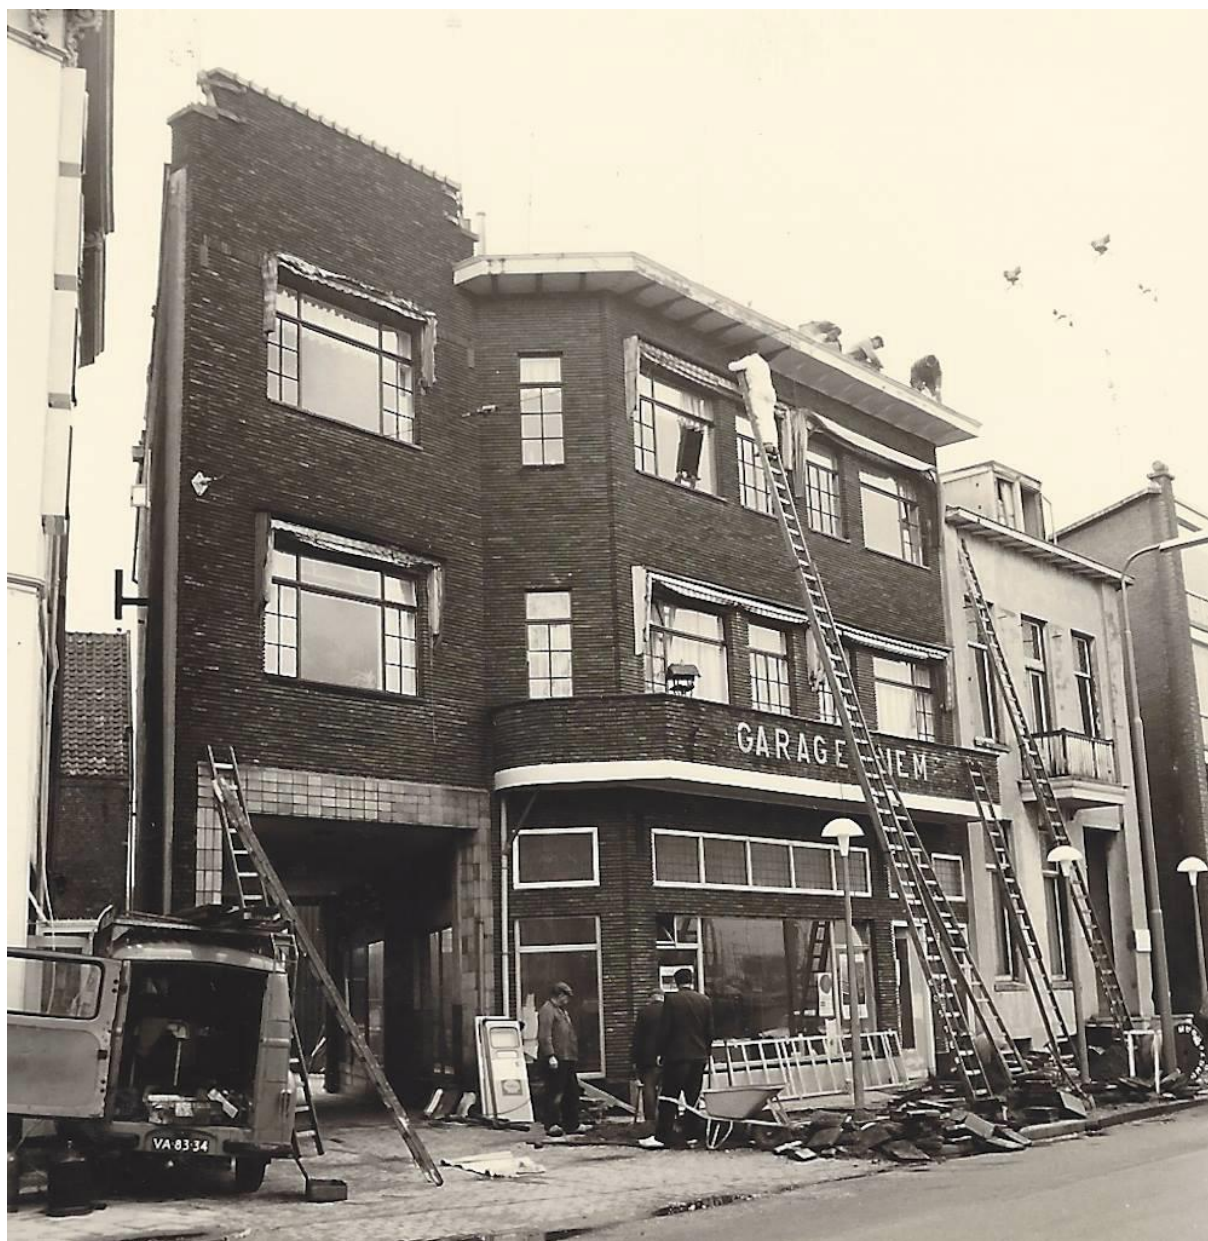
*Figuur 26. Het pand aan de Eusebiusbuitensingel 19-20 dat Garage Riemer in 1930 bouwde. Op de foto de verbouw in 1963-64 voor de komst van Garage Van Zijll. Naast het witte pand rechts is het nog bestaande pad zichtbaar richting de Oosterkerk. Rechts van dit pad het nog bestaande pand op nummer 23 (Oud Arnhem, Facebook).*

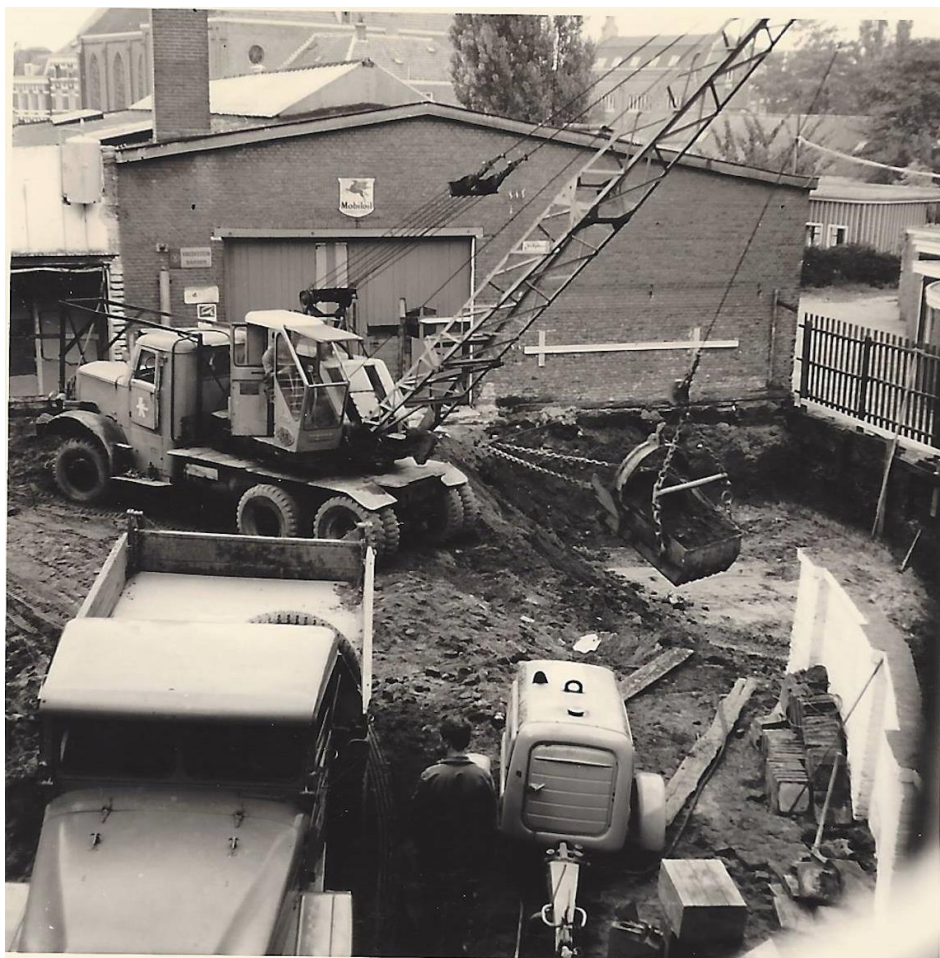
*Figuur 27. Werkzaamheden aan de Eusebiusbuitensingel. Zichtbaar zijn de grote loods en Oosterkerk in ons plangebied (Oud Arnhem, Facebook).*

Op figuur 27 is de situatie in 1963 te zien, toen er werkzaamheden plaatsvonden op het terrein ten westen van de grote nog bestaande loods. Het waren voorbereidende werkzaamheden voor de komst van garage Van Zijll in 1964.<sup>32</sup> Op de voorgrond is de loods te zien met daarachter de Oosterkerk. Tegen de achterkant van de kerk staat kosterswoning. Uiterst rechts zijn garageboxen van de wooncomplexen aan de Eusebiusbuitensingel 23 t/m 27 nog net zichtbaar. Tussen de loods en garageboxen, met een muur van golfplaten, de Jufvrouw Van Soldt-Kleuterschool.

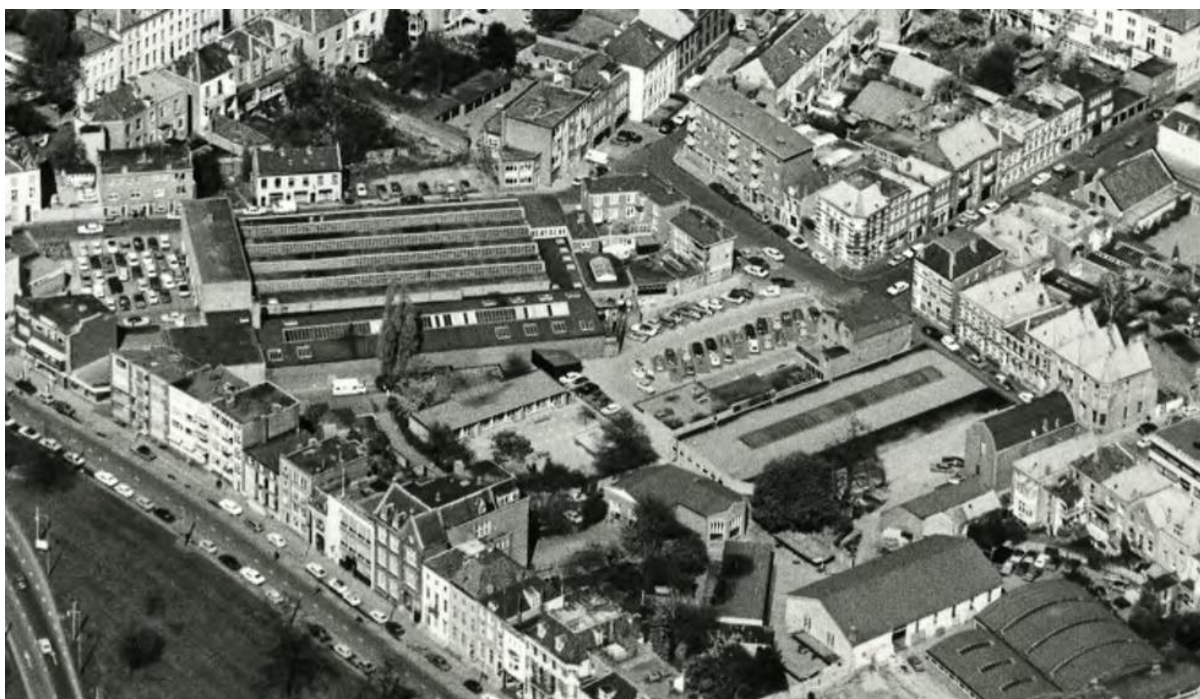
*Figuur 28. Luchtfoto uit de jaren 1970 of 80, toen het hele plangebied bestond uit autobedrijven. Linksonder de Eusebiusbuitensingel, centraal de uitgebreide grote loods, ernaast het parkeerterrein en rechtsonder daarvan de villa en het grote bedrijfspand. (Gelders Archief).*

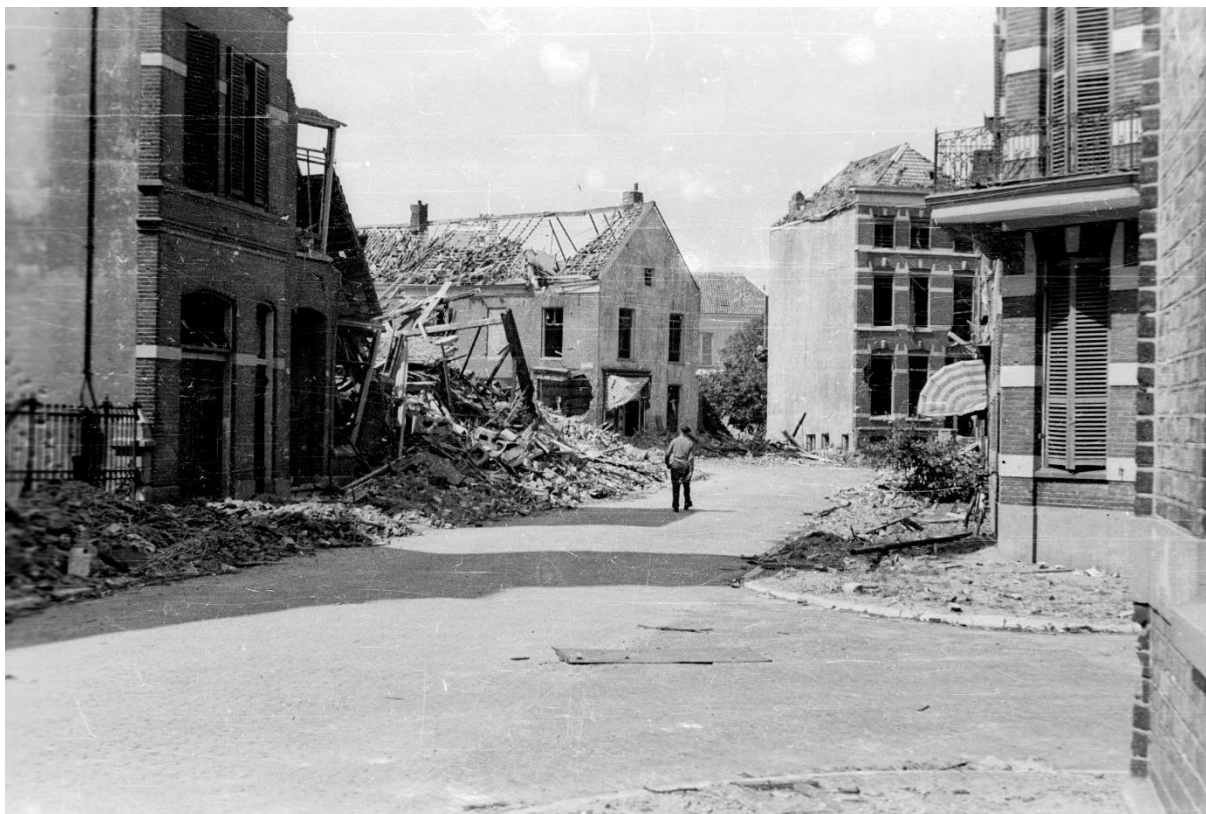
*Figuur 29. De Rietgrachtstraat in 1945, gezien vanaf de hoek van de Prinsessestraat in noordelijke richting. Rechts het nog bestaande pand Prinsessestraat 3. Uiterst links het hek van de Oosterkerk en daarnaast de Rietgrachtstraat 20-22 en de ruïnes van de panden die daarnaast gestaan hebben (Oud Arnhem, Flickr).*

Tijdens de gevechten in de laatste oorlogsmaanden kregen ook dit pand en zijn burens het zwaar te verduren. Na de oorlog is het pand gesloopt en er is niets voor in de plaats gekomen.
