### Bouwhistorische verkenning

### Klingelbeek

### Klingelbeekseweg 21-23 te Arnhem

Gemeente Arnhem

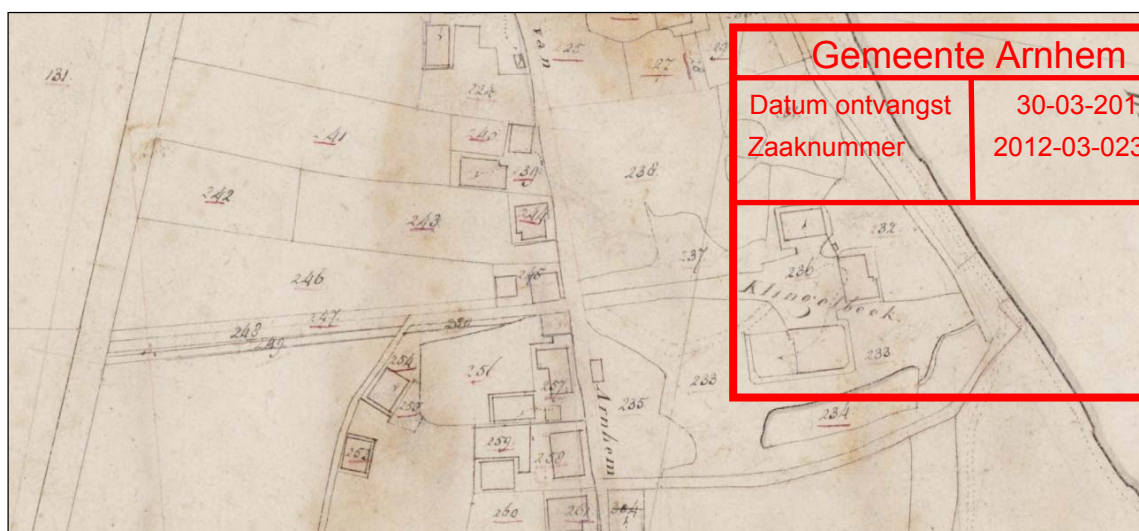
*Figuur 3 – Kadastrale minuut uit 1811-1832. De rechthoekige vijver uit de achttiende eeuw is nog steeds herkenbaar. (zie figuur 8) Vanaf de vijver loopt een slootje naar een afwateringsbeek, welke parallel loopt aan de Rijn. Volgens het kadaster waren de percelen 231 tot en met 238 eigendom van Fredrik Gerard Meyaum (beroep: president der rechtbank te Arnhem) en hadden de percelen 231, 232, 233, 234, 237 en 238 de functie 'terrein van vermaak'. Perceel 235 werd gebruikt als tuin en op perceel 236 was het 'huis en erf'. De percelen aan de andere zijde van de weg waren eveneens het eigendom van F.G. Meyaum. Deze hadden de functie: tuin of mangrond (242 en 251), tuin (243, 246 en 259), huis en erf (244, 245 en 258,) en een pad met bomen (247, 248, 249 en 250) [watwaswaar.nl]*

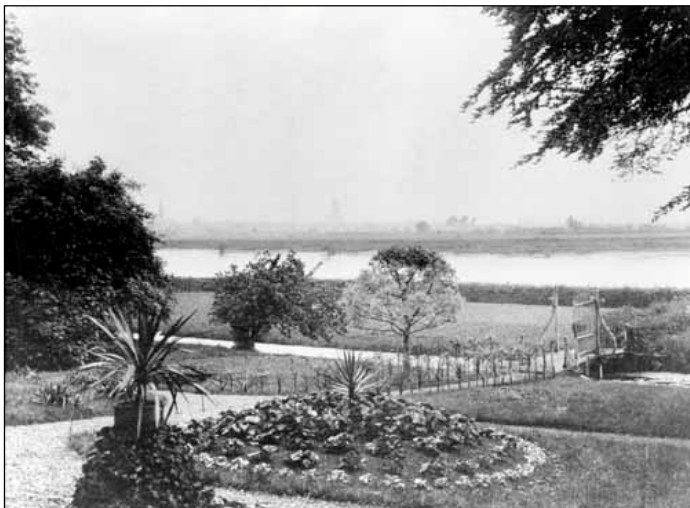
*Figuur 6 - De tuin richting de Rijn zoals deze er in de negentiende eeuw uit heeft gezien. De Rijn was via een bruggetje over de beek bereikbaar.*

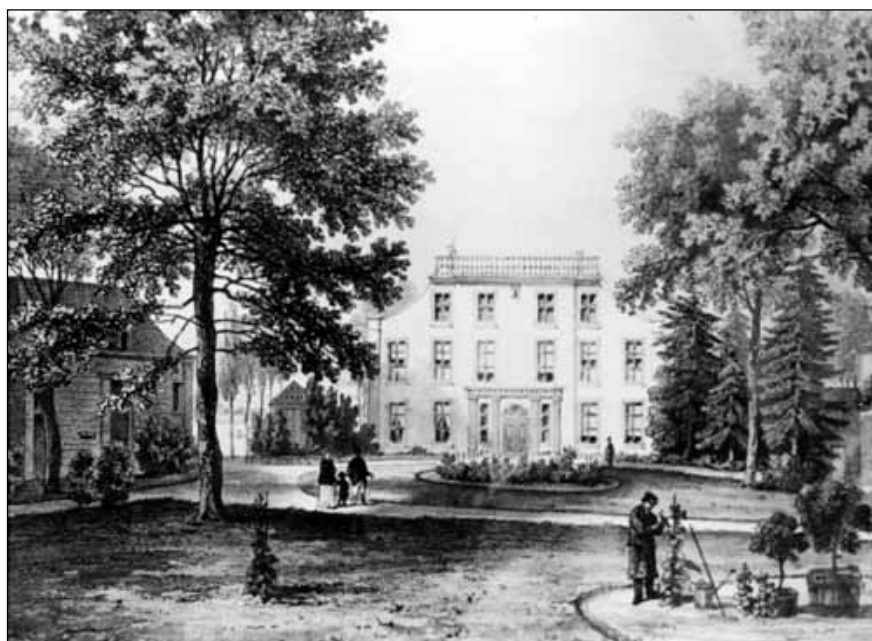
*Figuur 9 – Litho uit 1850, uitgegeven door Buffa in Amsterdam in een serie van alle kastelen en buitenplaatsen rond Arnhem.*

Over de periode na de Van Randwijcks is weinig bekend. Zoals figuur 9 laat zien, is het hoofdhuis in 1850 opnieuw ingrijpend verbouwd. Volgens Buurman (1998) gebeurde dit waarschijnlijk in opdracht van Meybaum, die sinds 1812 eigenaar was en dit veertig jaar bleef.

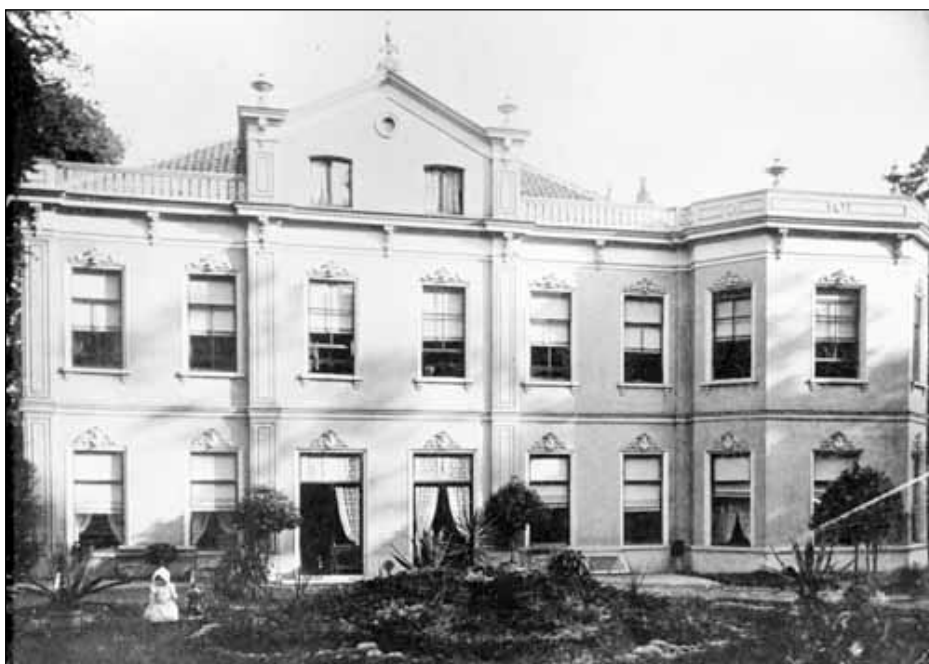
*Figuur 10 – Klingelbeek in de negentiende eeuw, vermoedelijk, ca. 1875.*

aan weerszijden van de deur dragen een kroonlijst. Tussen de pilasters bevindt zich een smal venster. Op de begane grond en eerste verdieping zijn zesruits schuifvensters en op de tweede verdieping vierruits vensters. De kadastrale minuut uit 1811-1832 laat zien dat het toenmalige huis aan de rechterachterzijde verder uitstak dan aan de linkerachterzijde.

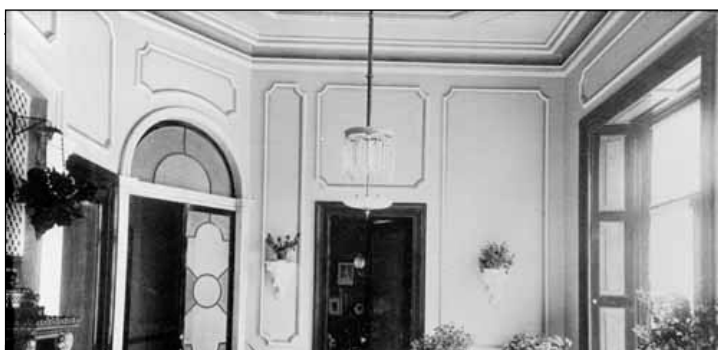
*Figuur 11- Centrale hal van het hoofdhuis. Geheel links op de plek, waar tegenwoordig de lift zit, zat een haard. Twee dubbele deuren gaven toegang tot de tuin aan de voorzijde.*

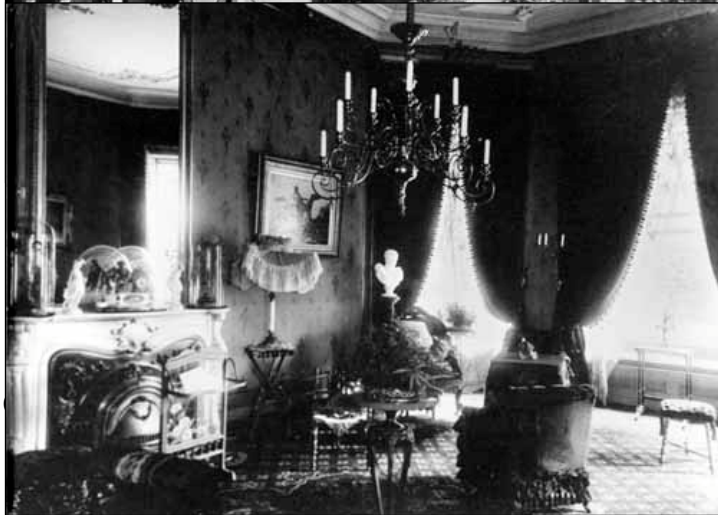
**Gemeente Arnhem**  
*Figuur 12 - kamer in de aanbouw van het hoofdhuis waar later de kapel zou worden gerealiseerd. Het middelste raam zou t.b.v. de kapel (al voor WOII) dichtgezet worden en voorzien van een beeld van de heilige st. Jozefus.*  
**Datum ontvangst:** 30-03-2012  
**Zaaknummer:** 2012-03-02366

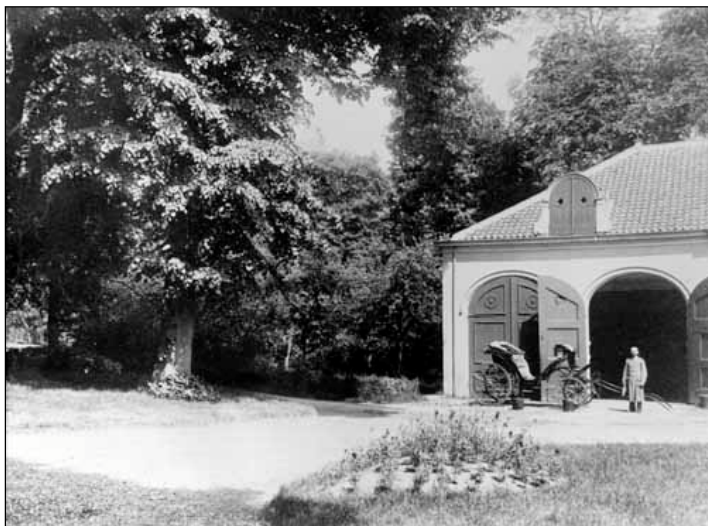
Figuur 16 – Koetshuis van huis de Klingelbeek. Datering onbekend. [Geldersarchief]

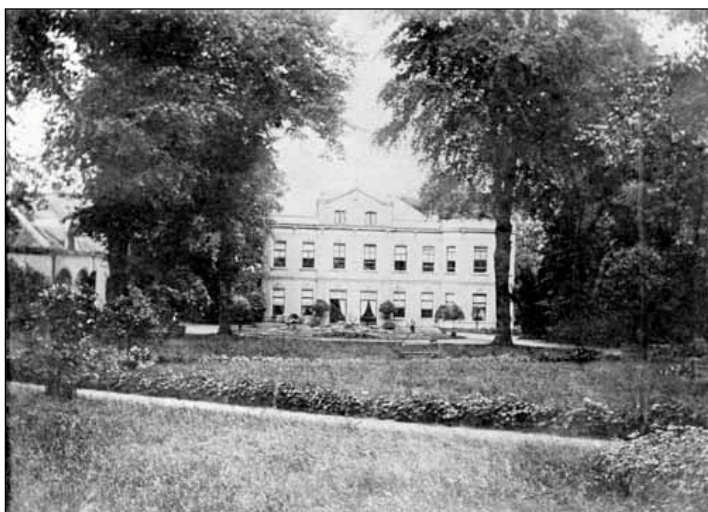
Figuur 17 - Huis Klingelbeek met links het koetshuis (met getoogde dubbele deuren die toegang gaven tot de stal). [Geldersarchief]

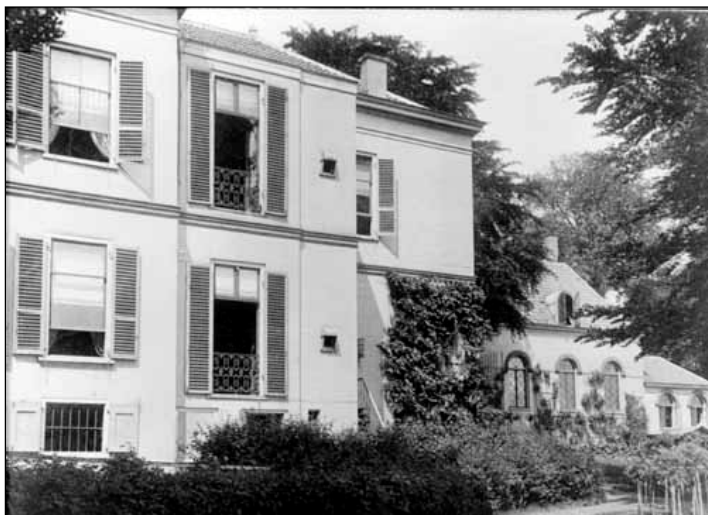
Figuur 18 – Links huis Klingelbeek (gezien vanaf de achterzijde). Rechts de rechterzijgevel van het koetshuis met aangrenzende orangerie. De foto is genomen voor de verbouwing van 1925, waarschijnlijk in de 19<sup>de</sup> eeuw.

Aan de achterzijde van het hoofdhuis zou later een serre worden gebouwd. [Geldersarchief]

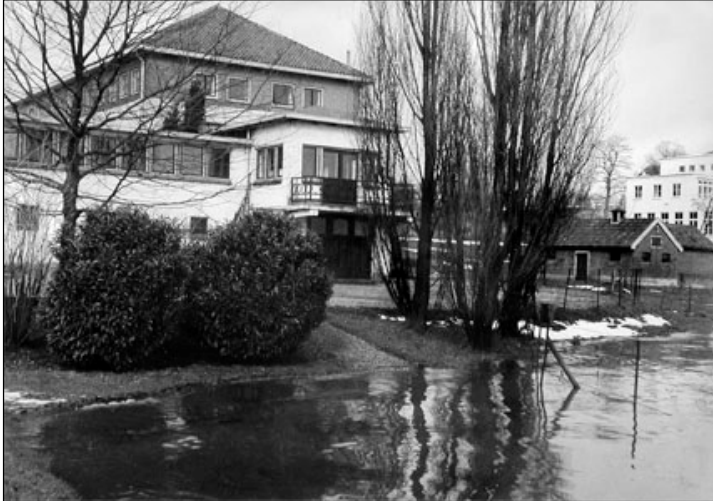
*Figuur 22 – Verbindingsgang  
gezien vanaf de Rijnzijde,  
met op de achtergrond het  
koetsgebouw, waarvan de  
bovenste strook ongepleisterd  
is. [Geldersarchief]*

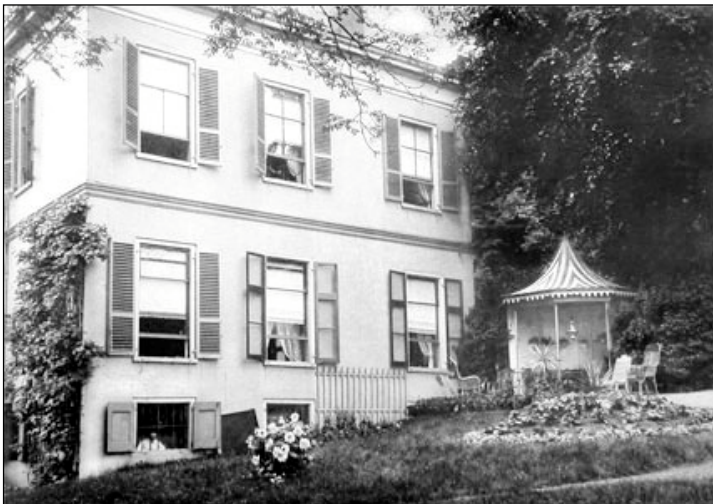
*Figuur 23 – Linkerzijgevel  
voordat hier in 1946 een  
verbindingsgang werd  
gerealiseerd. Ook de serre  
was nog niet aanwezig.  
[Geldersarchief]*

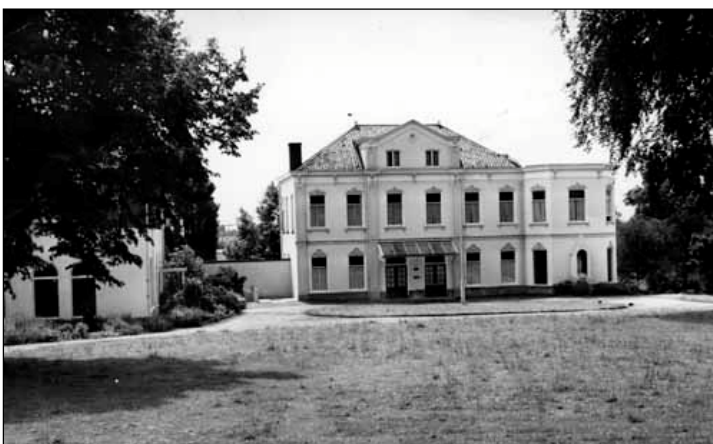
*Figuur 24 – Huis Klingelbeek  
met links het koetshuis en  
de verbindingsgang.  
[Geldersarchief]*

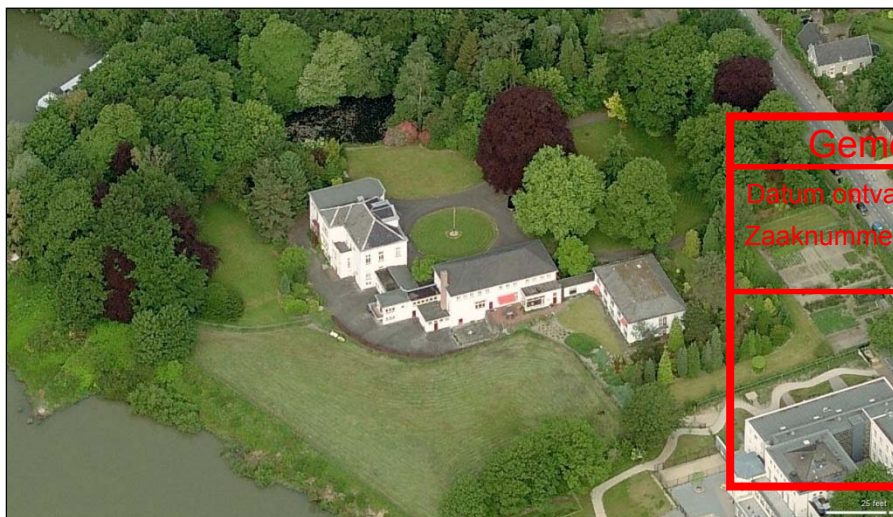
*Figuur 26 –  
Luchtfoto gezien  
richting het  
westen. Links het  
hoofdhuis, in het  
midden het  
koetshuis en  
rechts de  
nieuwbouw uit  
1978. Het huis  
wordt omringd  
door een  
landschapstuin,  
moestuin, weiland  
en linksonder de  
Rijn.*

Klingelbeek ligt ten westen van Arnhem aan de Rijn. Op het landgoed staan drie aan elkaar geschakelde gebouwen. Het hoofdhuis (Klingelbeekseweg 23), het koetshuis (Klingelbeekseweg 21) en een in 1978 gerealiseerde nieuwbouw naast het koetshuis. Vanaf de Klingelbeekseweg loopt een lusvormige oprijlaan richting het hoofdhuis en het koetshuis. De tuin rondom de bebouwing is divers van karakter. Zo ligt er aan de Klingelbeekseweg een moestuin, aan de Rijn zijde een weiland en aan de zijde van het hoofdhuis een vijver met een historische tuinaanleg.

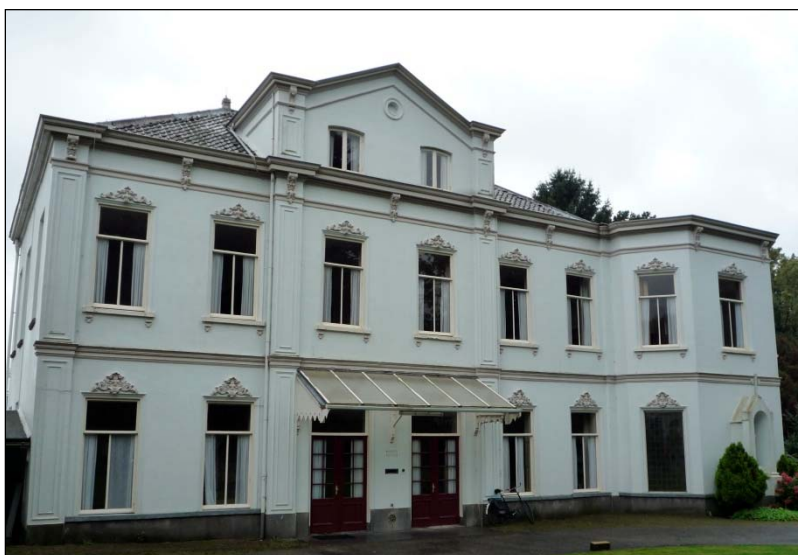
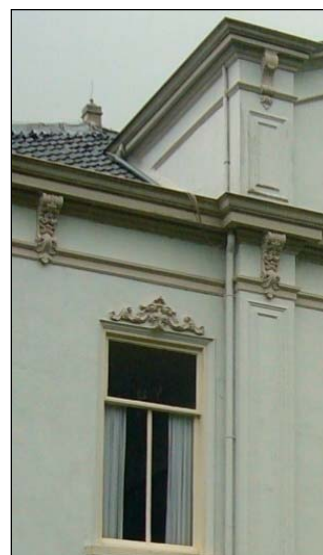
Figuur 28 - Voorgevel hoofdhuis

11De voorgevel heeft een middenrisaliet met een breed dakhuis met topgevel. De middenrisaliet is twee traveeën breed, beide zijrisalieten zijn eveneens twee traveeën breed. Aan weerszijde van de middenrisaliet en aan de uiterste linkerzijde bevinden zich op elke verdieping een gepleisterde pilaster met casementen. Tussen de begane grond en verdieping is een geprofileerde cordonlijst aangebracht. De gevel wordt afgesloten door een hoofdstel, deze is opgebouwd uit een smalle geprofileerde architraaf, een fries en een geprofileerde kroonlijst welke op rijk geornamenteerde consoles rust. Het dakhuis op het middenrisaliet wordt aan beide zijden eveneens afgesloten door een gepleisterde pilaster met casementen en een hoofdstel bestaand uit een architraaf, fries en kroonlijst volgt de vorm van het dak. De consoles op de pilasters zijn soberder uitgevoerd dan die van de eerste verdieping.

waterlijst. De huidige vensters hebben kozijnen met een duveljagerprofiel<sup>8</sup>, T-schuiframes en aan de bovenzijde een rijk geprofileerde stucwerkornament. De bekroning van de vensters op de begane grond is groter dan die van de verdieping omdat de vertrekken op de begane grond een grotere hoogte hebben dan op de verdieping. Aan weerszijden van de toegangsdeuren zijn er twee vensters op de begane grond en de verdieping telt zes vensters. Onder deze vensters bevinden zich een hardstenen lekdorpel op geornamenteerde consoles. In het dakhuis bevinden zich twee licht getoogde vensters met dubbele enkelruits draairamen. Geheel in de top bevindt zich een gepleisterde oculus of oeil-de-boeuf.

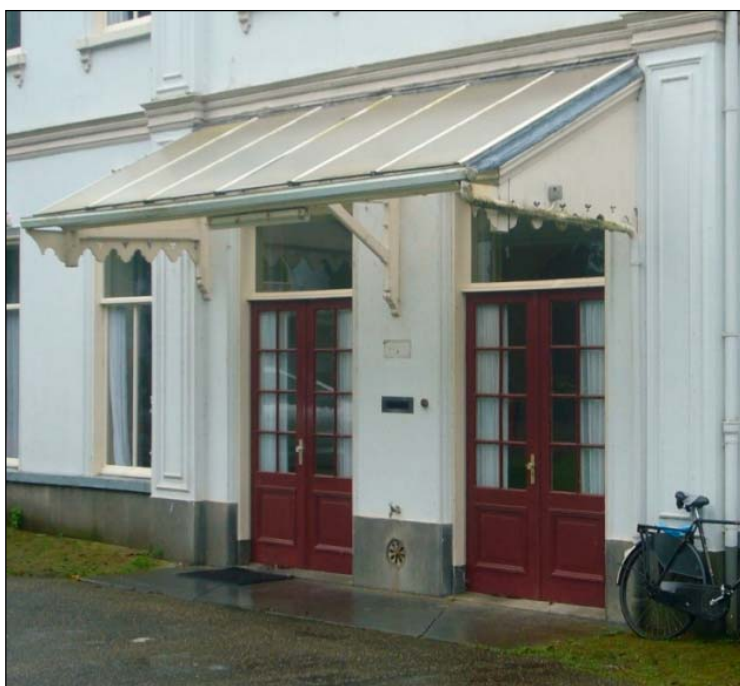
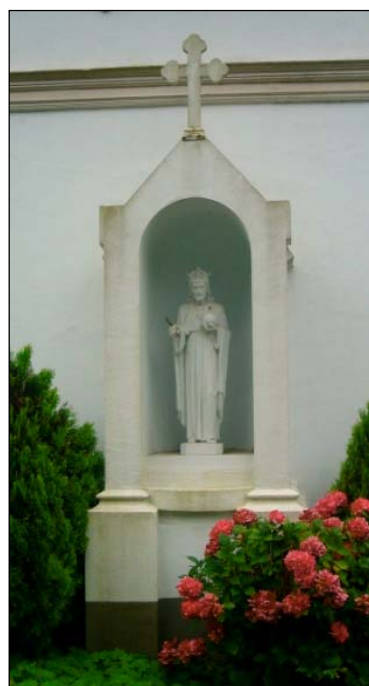
*Figuur 29 –details voorgevel hoofdhuis*

De ornamenten en consoles zijn uitgevoerd in een symmetrische (neo) Lodewijk XIVe stijl. In het middenrisaliet geven twee toegangsdeuren toegang tot de hal. Beide deuren zijn opgebouwd uit een dubbele achtruits deur met een enkelruits bovenlicht. De onderdorpels,

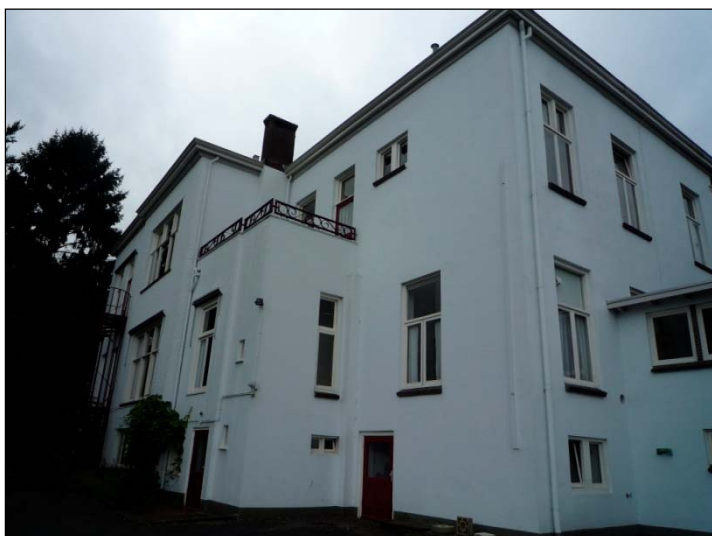
*Figuur 31 – Achtergevel en linkerzijgevel van het hoofdhuis.*

zijgevel van dit bouwdeel heeft eenvoudige vensters met gewijzigde ramen. Oorspronkelijk zat hier op de plaats van het smalle hoge venster een deur naar de serre.

Het rechterdeel van de achtergevel heeft op het souterrainniveau een enkelruits deur. Op de verdieping is een dubbel draairaam met bovenlicht. Deze is aangebracht na de wederopbouw. In het verleden was de muur hier gesloten. Op de verdieping is een klein venster met twee enkelruitsramen. Voor de herstelwerkzaamheden zat hier een groot venster.

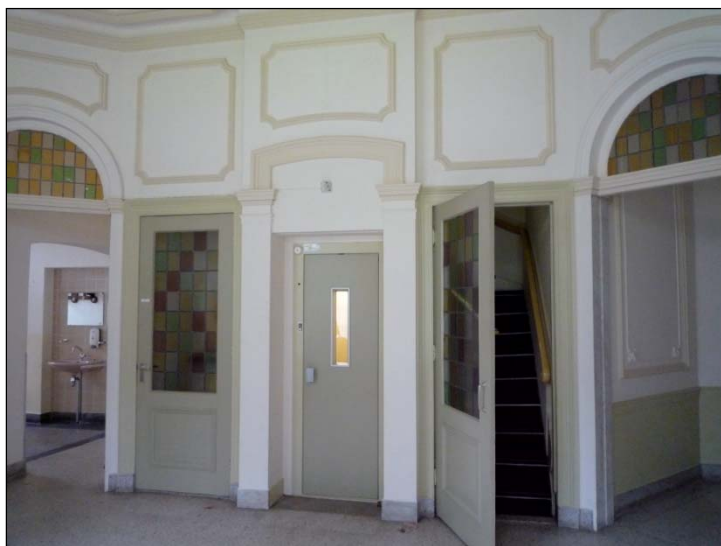
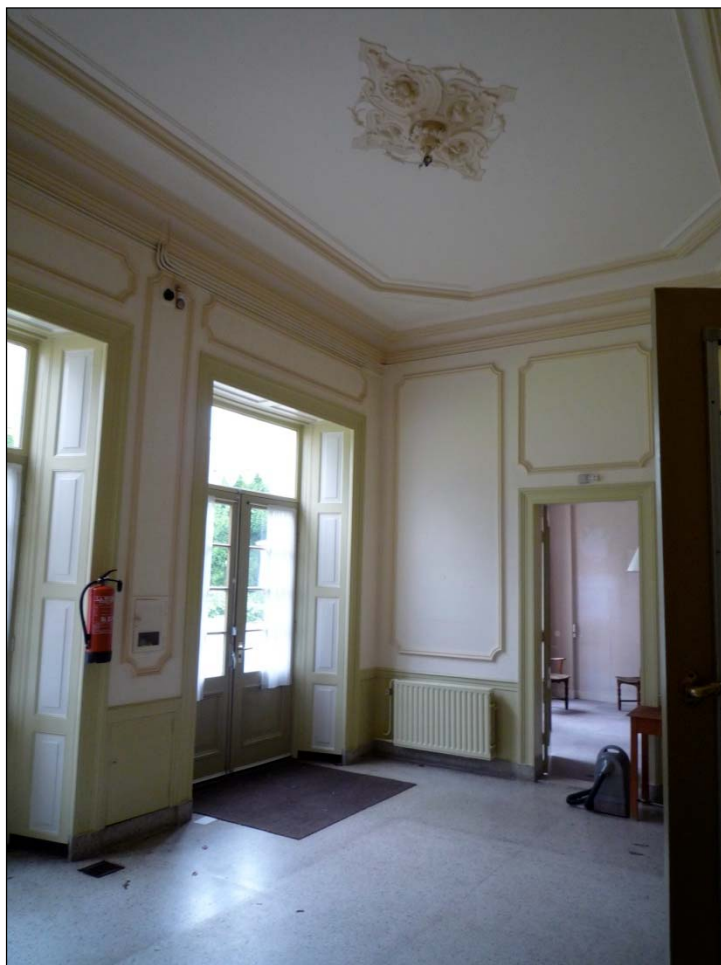
*Figuur 33 – De hal van het hoofdhuis is voorzien van een rijk stucplafond met middenrozet. Tijdens de tweede wereldoorlog raakte het plafond zwaar beschadigd, maar is gerestaureerd. De wanden bezitten een houten lambrisering en stucwerkpanelen met kwart ronde hoeken. Op de plek van de schouw is een lift gerealiseerd. De oorspronkelijke deuren aan weerszijden van de schouw zijn vervangen door enkelruits paneeldeuren. De dubbele deuren onder de halfronde bovenlichten naar de gangen zijn niet meer aanwezig. Het glas-in-lood in de halfronde bovenlichten is op foto's uit het eind van de negentiende eeuw niet aanwezig.*

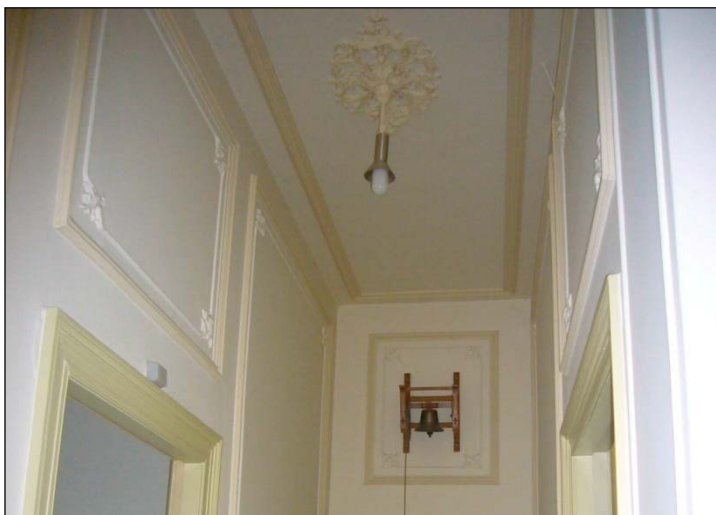
*Figuur 34- In de gang tussen de hal en kapel hebben de wanden een lambrisering en stucwerkpanelen, voorzien van een Lodewijk XV motief. Deze zijn waarschijnlijk in de twintigste eeuw gerealiseerd. Het stucplafond is voorzien van een middenrozet. In de hal en gang liggen granitvloeren.*

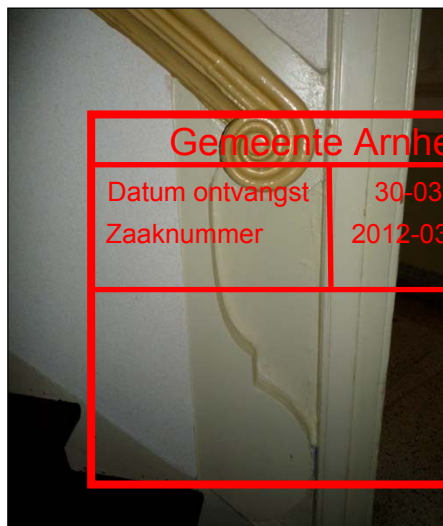
*Figuur 36 - Trapleuning in het trappenhuis ter hoogte van de hal. Op de verdieping is deze eveneens behouden.*

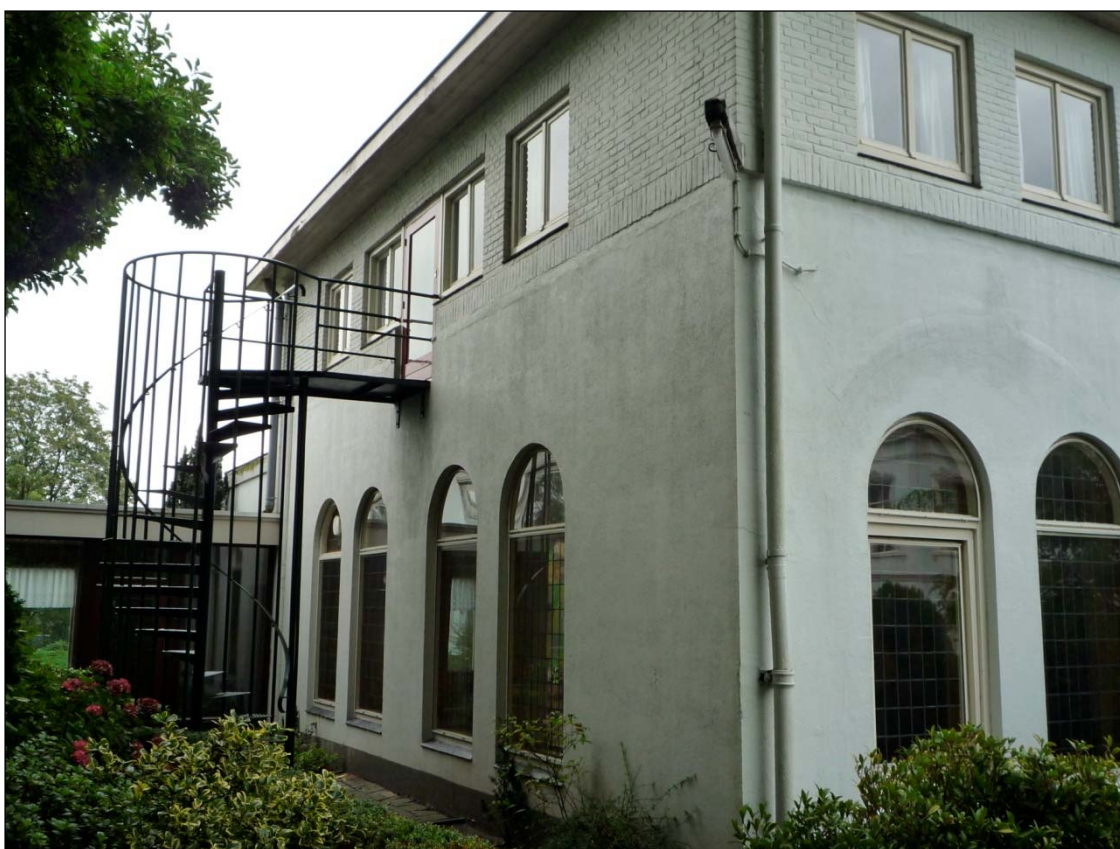
De linkerzijgevel heeft ter hoogte van de aanbouw een verbindingsgang met de nieuwbouw uit 1978. Het koetshuis zelf heeft op de begane grond vier rondboogvensters en op de verdieping vier vensters met dubbele draairamen. Deze zijn allen in 1925 aangebracht. De deur op de verdieping die toegang geeft tot de wenteltrap (nooduitgang) is van latere datum.

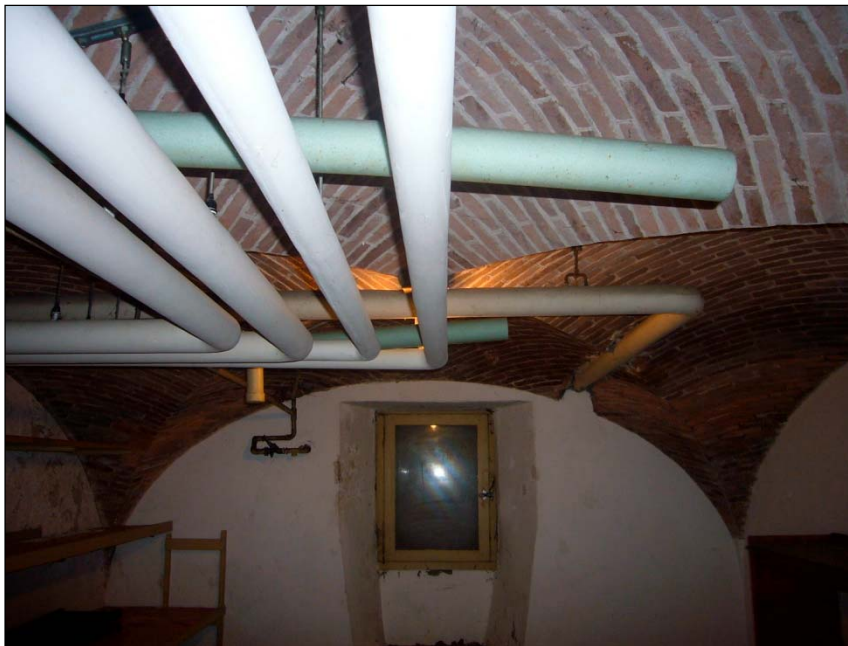
*Figuur 40 – graatgewelf in de kelder van het koetshuis.*

11Onder het rechterdeel van het koetshuis is de achttiende-eeuwse<sup>11</sup> kelder bewaard gebleven; deze bestaat uit een viertal graatgewelven met gordelbogen en een middenpijler. Deze laatste is tegenwoordig in een dwarsmuur opgenomen. Deze dwarsmuur scheidt de kelder in twee aparte ruimtes. Het schoon metselwerk van de gewelven is zeer secuur gemetseld in een baksteen van het formaat 20 x 4 x 10½, 10 lagen = 58 cm. Het voegwerk is nog oorspronkelijk en voorzien van dagstrepen. Eén van de platte gordelbogen wordt tegenwoordig ondersteund door een later aangebrachte gemetselde kolom. Het graatgewelf aan de voorzijde van het gebouw (links) is op verschillende plekken weggehakt t.b.v. van buizen. Een eenruits kelderkoekoek zorgt voor de daglichttoetreding.
