**VERKENNEND BODEMONDERZOEK,  
GEOHYDROLOGISCH ONDERZOEK EN  
BEMESTINGSONDERZOEK**

**Johannahoeveweg te Arnhem**  
Natuurbegraafplaats Koningsoord

Kenmerk rapport: 201604212/rap01  
Status rapport: Versie 3  
Datum rapport: 26 oktober 2016

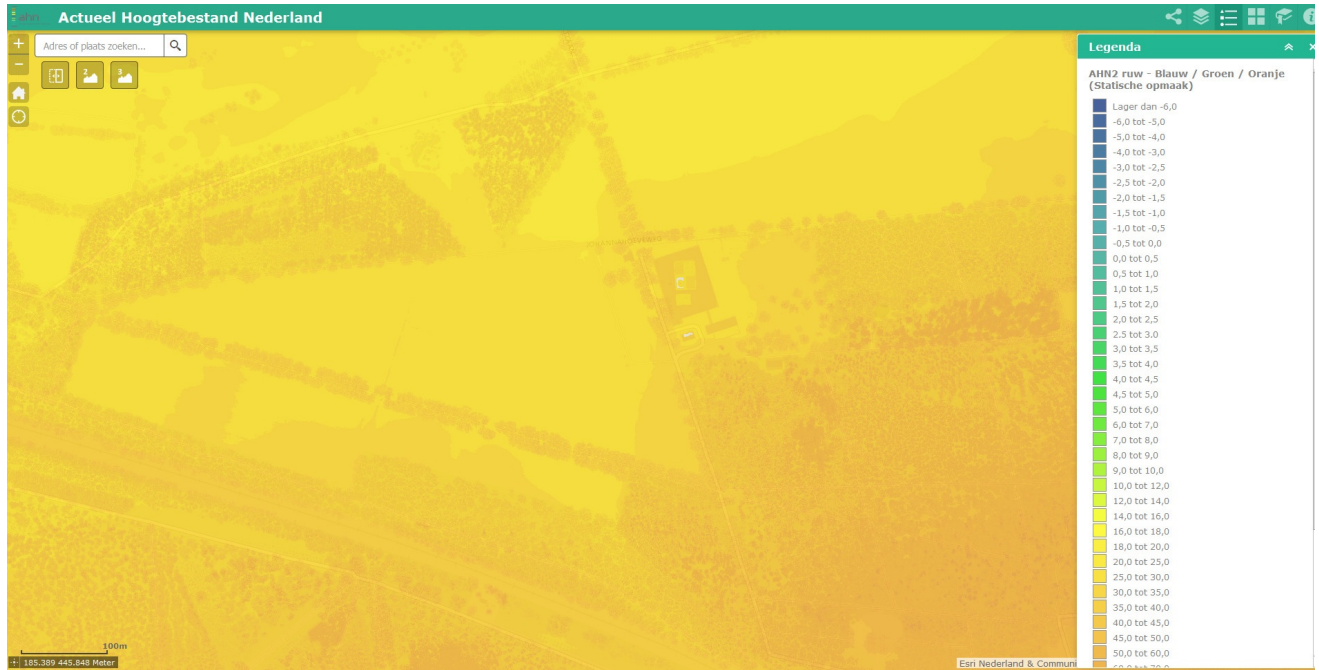
Figuur 5. Actueel hoogtebestand onderzoekslocatie, AHN

Op onderstaande kaart van AHN is de locatie weergegeven.

De veldwerkwerkzaamheden (plaatsing boringen) worden uitsluitend uitgevoerd in de gestuwde afzettingen (globaal NAP +25 m tot NAP -5 m) en blijven beperkt tot de bodem boven de eerst aangetroffen grondwaterstand. Boringen worden uitgevoerd tot een maximale diepte van 5,5 m-mv. Het maaiveld is gelegen op een gemiddelde hoogte van circa 28,5 m +NAP (bron: AHN, Actueel Hoogtebestand Nederland).
