**Betreft** : Quick scan + naoorlogs onderzoek conventionele  
explosieven (CE) project nieuwbouw school  
Metamorfosenallee Arnhem  
Definitief

# Metamorfosenallee Quick scan CE

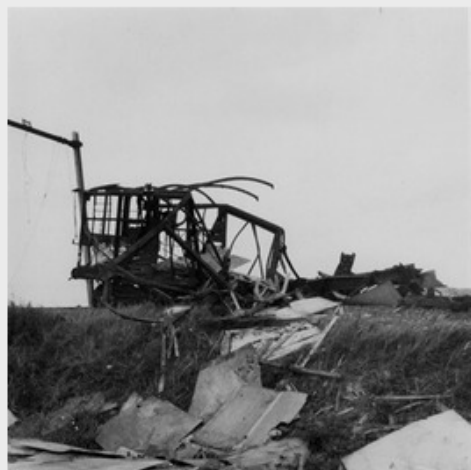
Kort voor de luchtlanding in september 1944 moest iedereen het gebied verlaten. Halsoverkop en met alleen de kleren die ze droegen. Het vee bleef zonder verzorging achter. Op het spoor vlakbij de spoorwegovergang (nu het tunneltje) aan de Laarweg/straat stond een Duitse trein vol vliegtuigbommen. Voor de veiligheid was die het centrum van Elst uitgereden, naar een plek waar bijna niemand woonde. Daar is hij op 25 september 1944 door de geallieerden gebombardeerd. De knal was in de wijde omtrek te horen en te voelen. Zelfs dorpen verder was er geen ruit meer heel.

Gezicht op de bij een bombardement van een munitietrein vernielde spoorbaan tussen Elst en Arnhem (500 meter ten noorden van de spoorwegovergang in de Laarstraat), uit het noorden. Op de voorgrond de resten van een goederenwagon. Foto J.H. Martelhoff 1945/1946

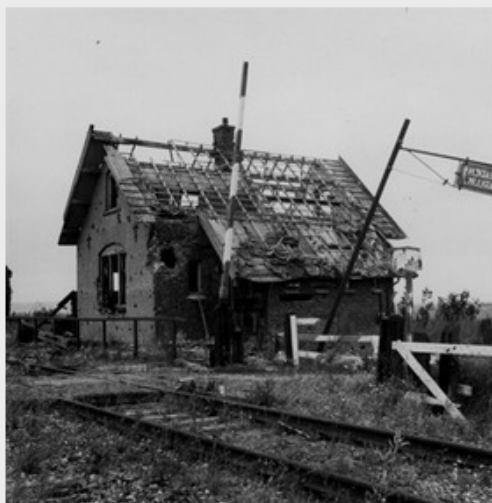
Gezicht op de vernielde wachtpost 3 aan de spoorwegovergang aan de Laarstraat tussen Elst en Arnhem.

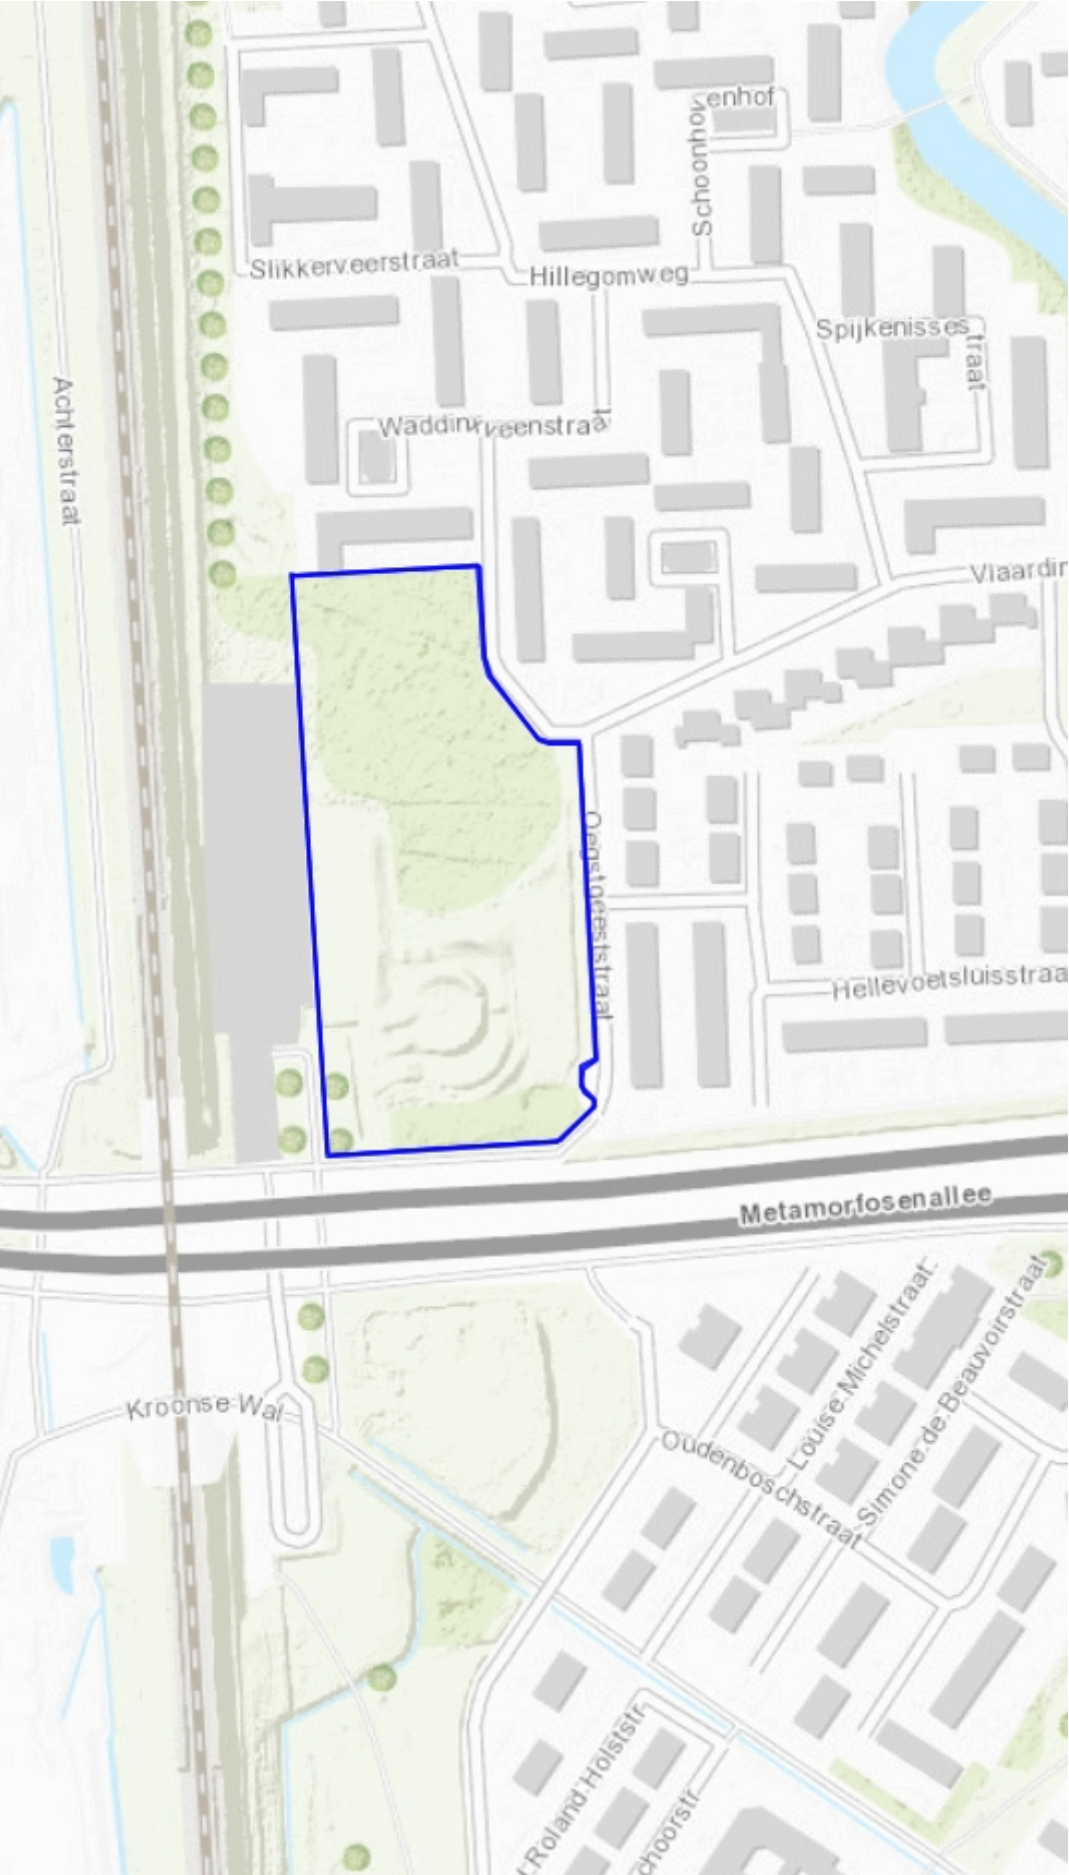
## Bijlage 1A

Op de situatietekening in bijlage 1A is het projectgebied weergegeven.

Ligging locatie

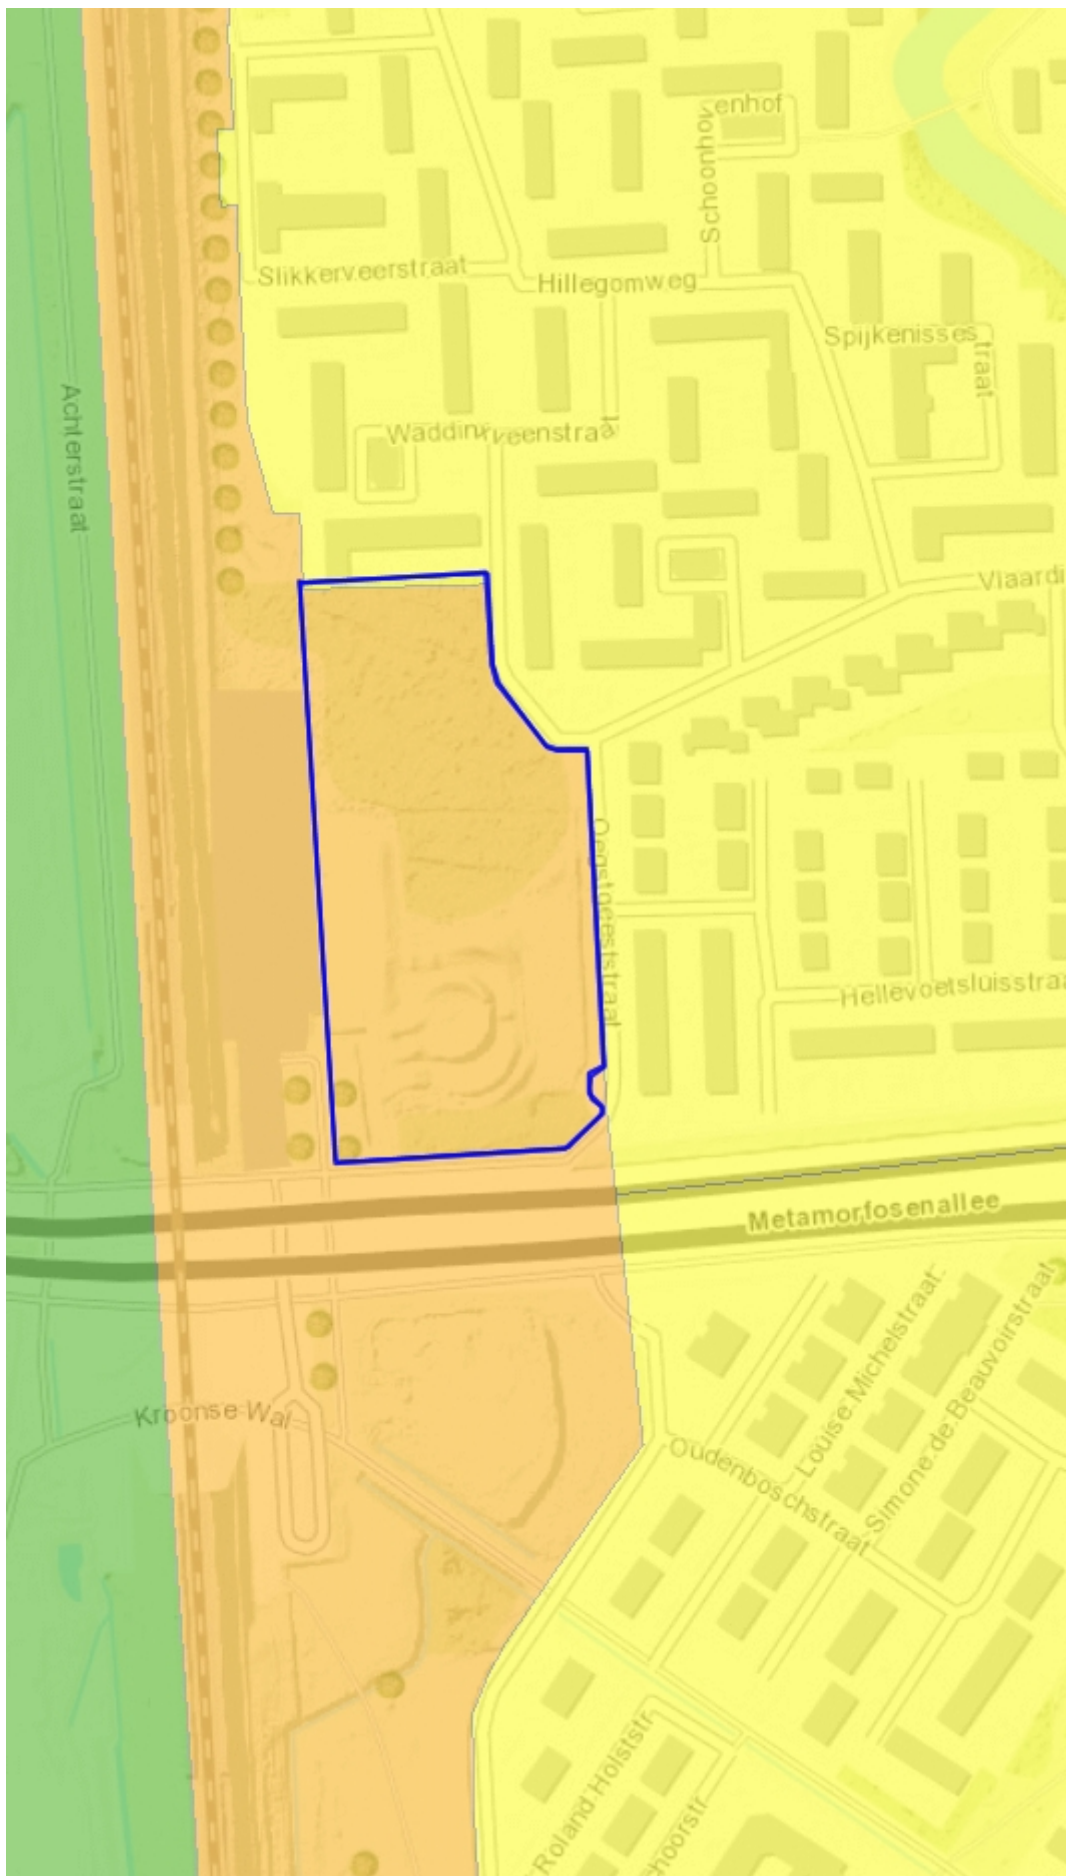
**Bijlage 1B**

In het huidige beleid is een kanskaart opgenomen. In deze kaart is door middel van kleuren (rood, oranje, geel en groen) de "kans van aantreffen" op CE weergegeven (respectievelijk hoog, verhoogd, verlaagd en laag). Uit de kanskaart blijkt dat binnen het projectgebied de kans op aantreffen van conventionele explosieven verhoogd is (zie bijlage 1B).

Kanskaart aantreffen CE

Uit de kanskaart blijkt dat binnen het gehele projectgebied de kans op aantreffen van conventionele explosieven verhoogd is. Voor gebieden met een verhoogde kans van aantreffen (oranje gekleurd) wordt geadviseerd aanvullend historisch en een naoorlogs onderzoek uit te voeren en dit samen met de geplande werkzaamheden te verwerken in een werkadvies.

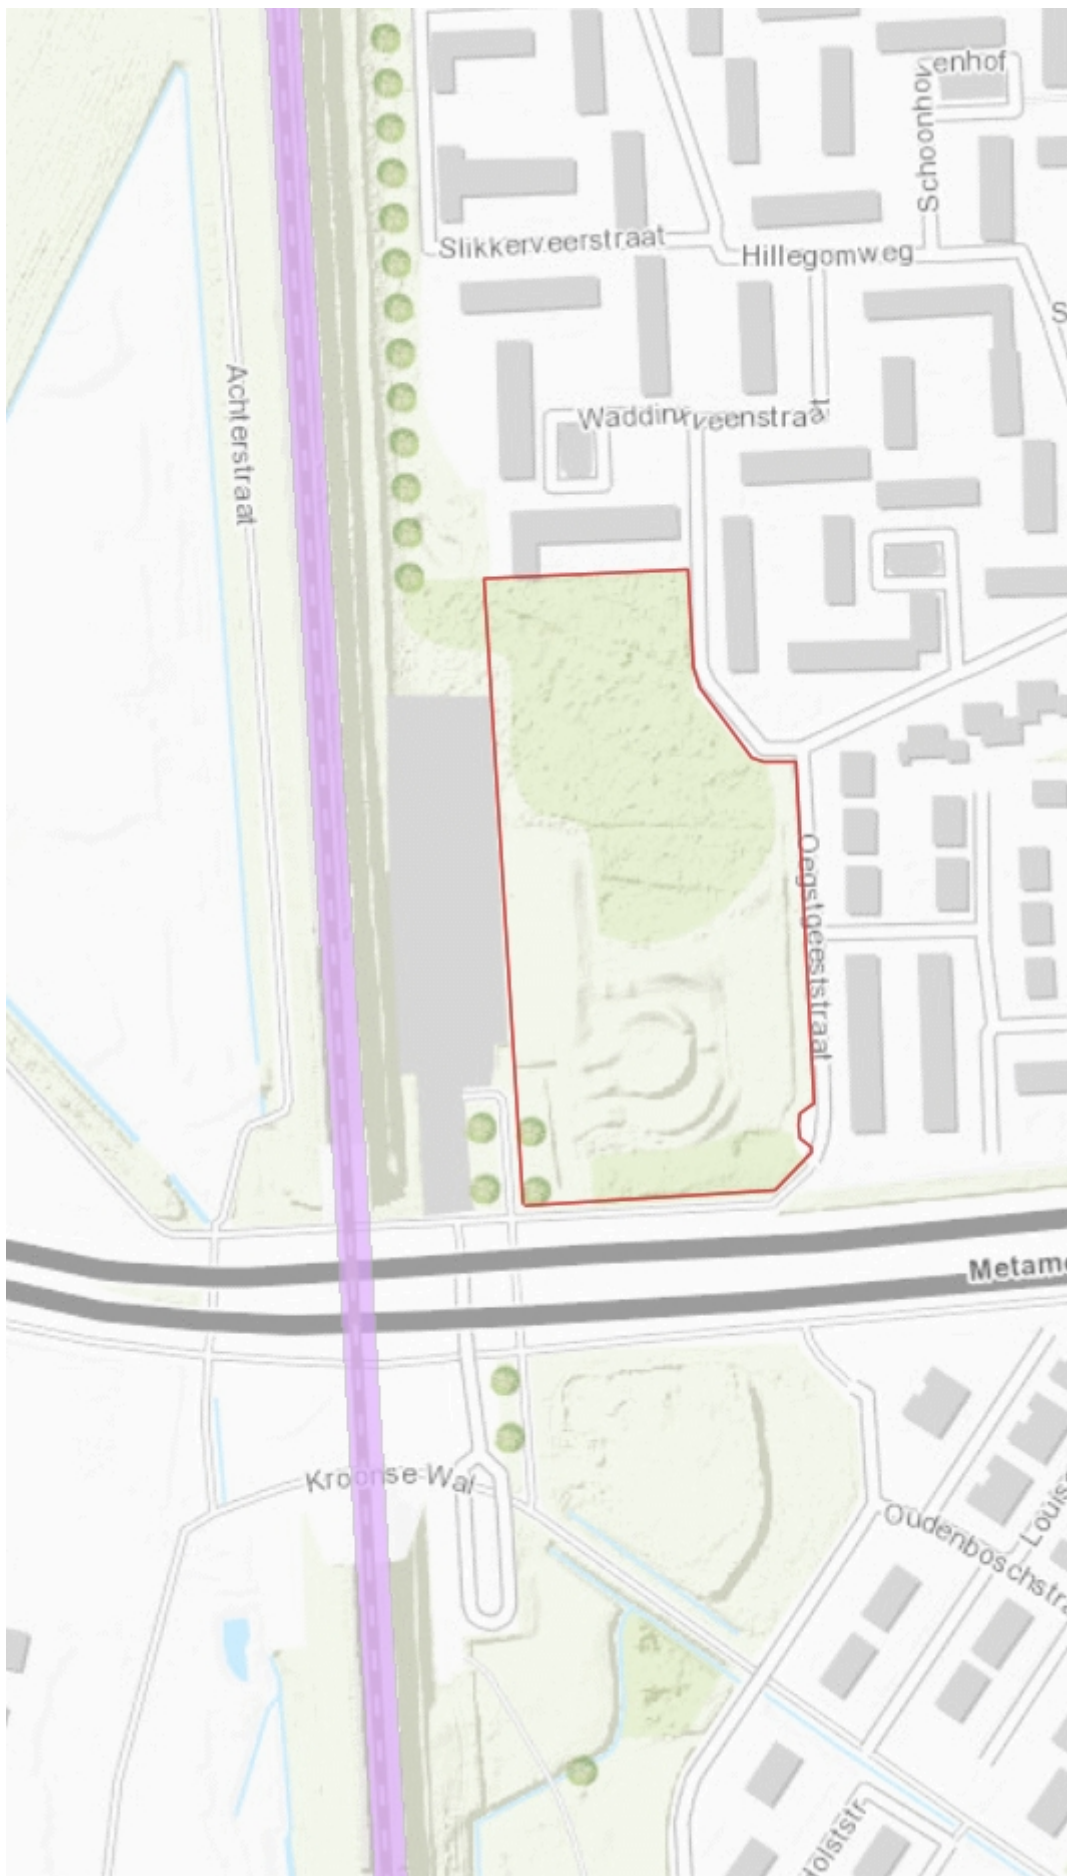
## Bijlage 2A

#### *Verdedigingswerken (bijlage 2A)*

Omschrijving: Loopgraaf

Nauwkeurig: 5m

Afbakening: Contouren van de loopgraaf met een buffer op basis van nauwkeurigheid

Verschijningsvorm: achtergelaten / gedumpt

Risicogebied Verdedigingswerken

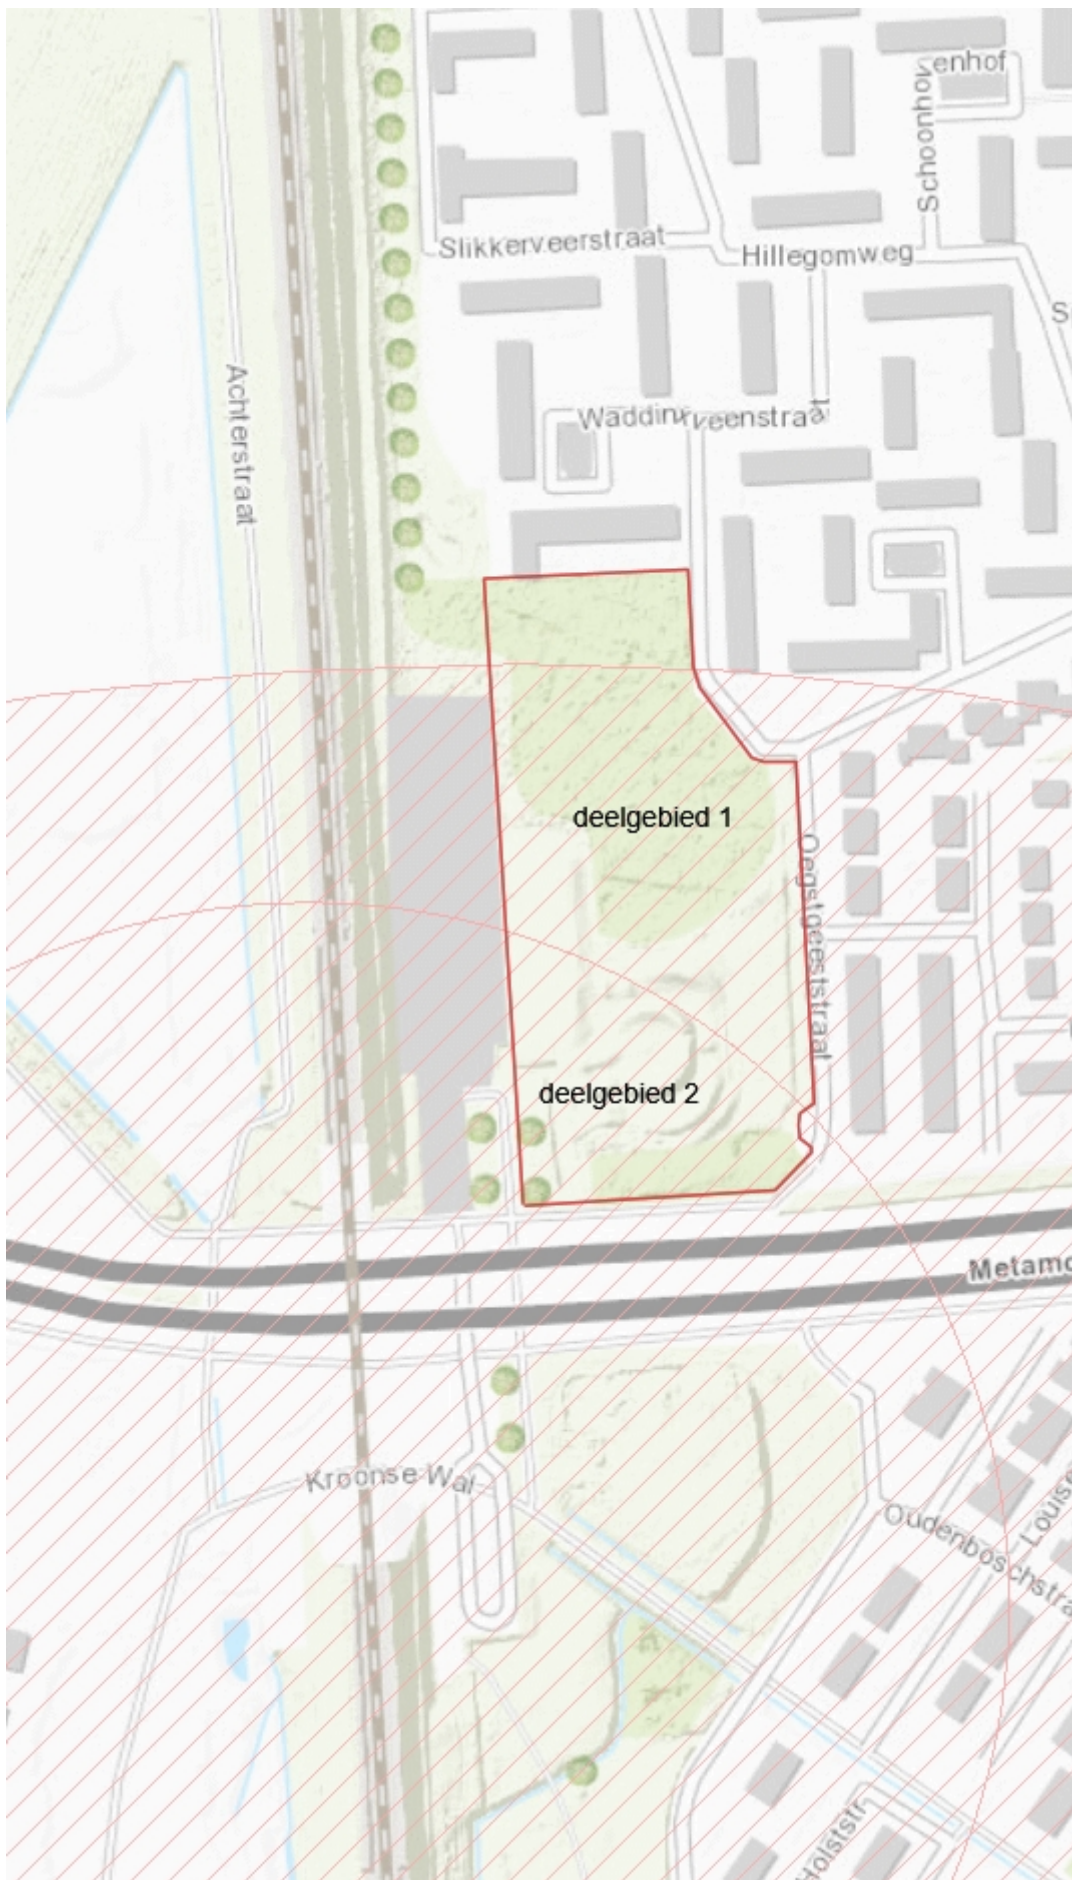
**Bijlage 2B**

#### *Luchtaanvallen deelgebied 1 (bijlage 2B)*

Verdacht op: Kickouts munitietrein

Doel: Ontplofte munitietrein

Verschijningsvorm: Weggeslingerd

#### *Luchtaanvallen deelgebied 2 (bijlage 2B)*

Verdacht op: Raketten, geschutmunitie

Doel: Spoordijk, loopgraven

Nauwkeurigheid: 100 m.

Kaliber: 60 lbs en 20 mm

## Risicogebieden Luchtaanvallen

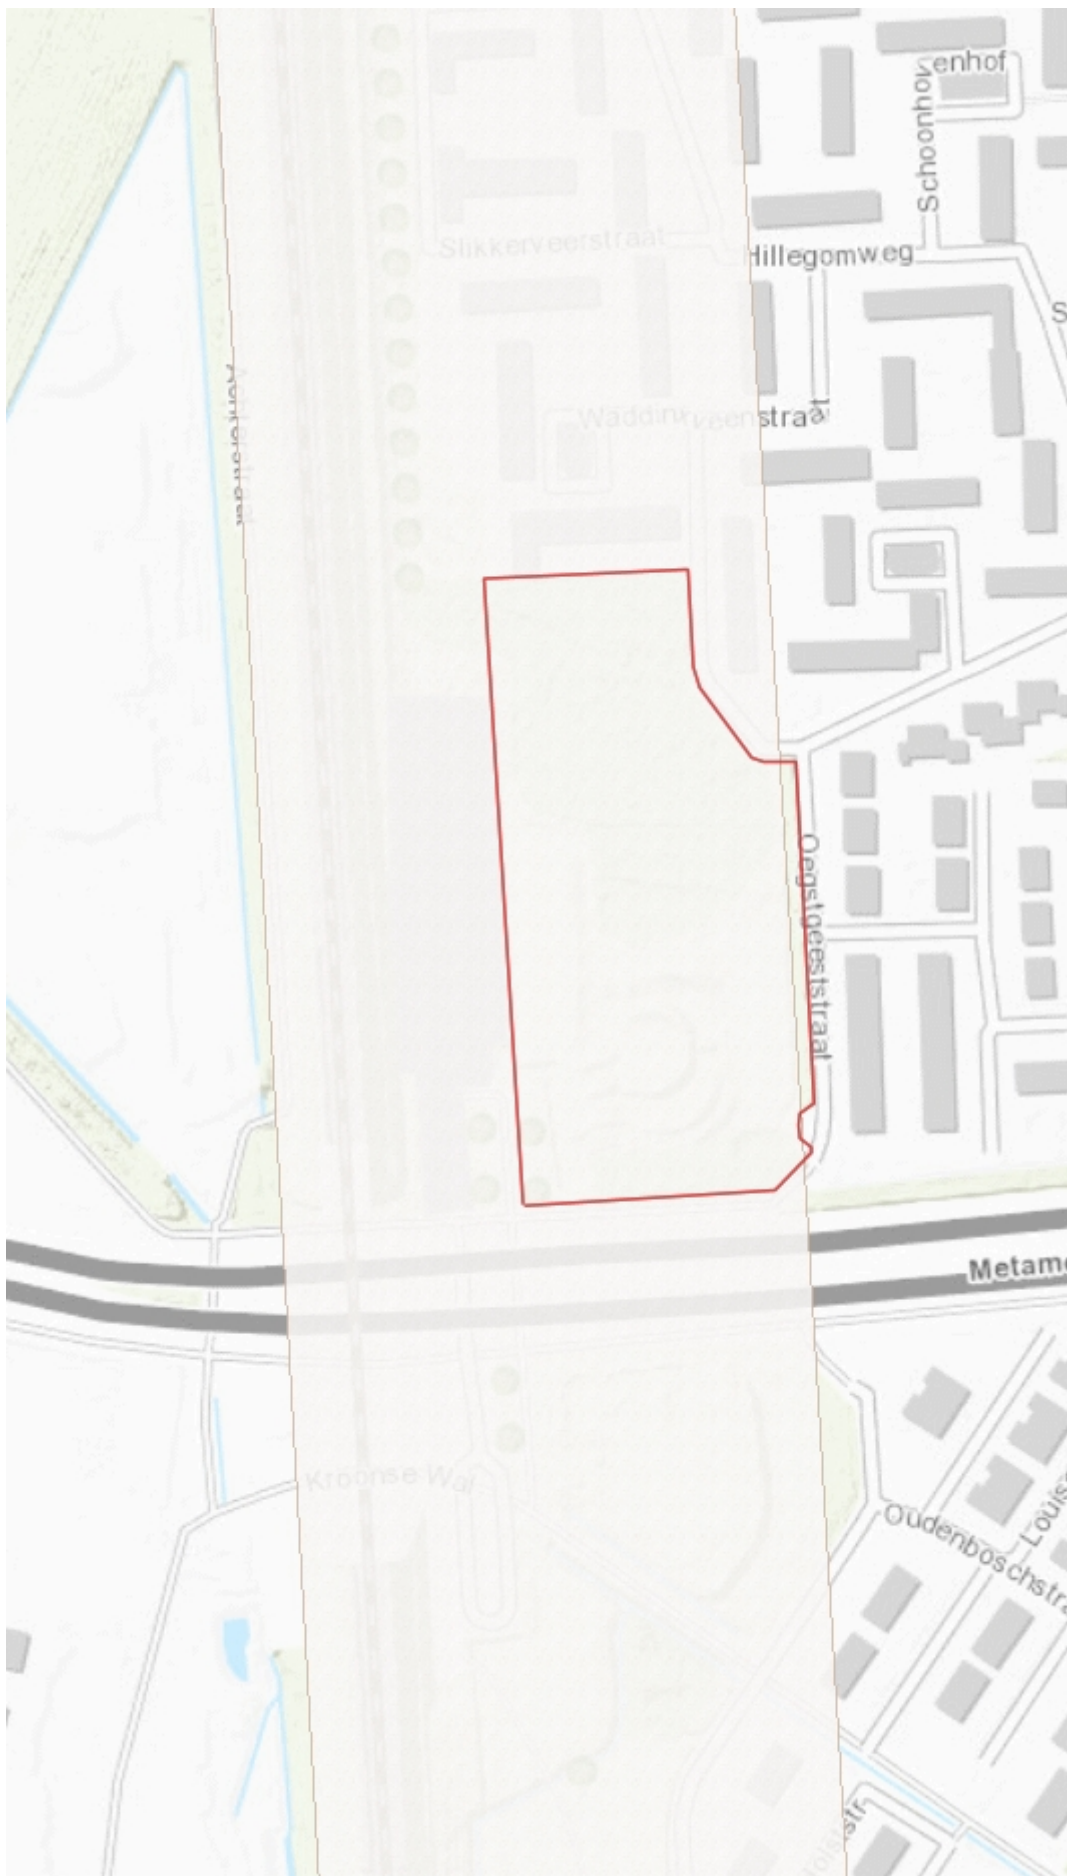
**Bijlage 2C**

#### *Grondgevechten en artilleriebeschietingen Slag om Arnhem (bijlage 2C)*

Munitiesoort: KKM, hand- en geweergranaten, geschutmunitie 2 cm t/m 155 mm, munitie granaatwerpers

Afbakening: Situationeel afgebakend als conflictzone

Verschijningsvorm: Verschoten, geworpen

Risicogebied Grondgevechten en artilleriebeschietingen slag om Arnhem

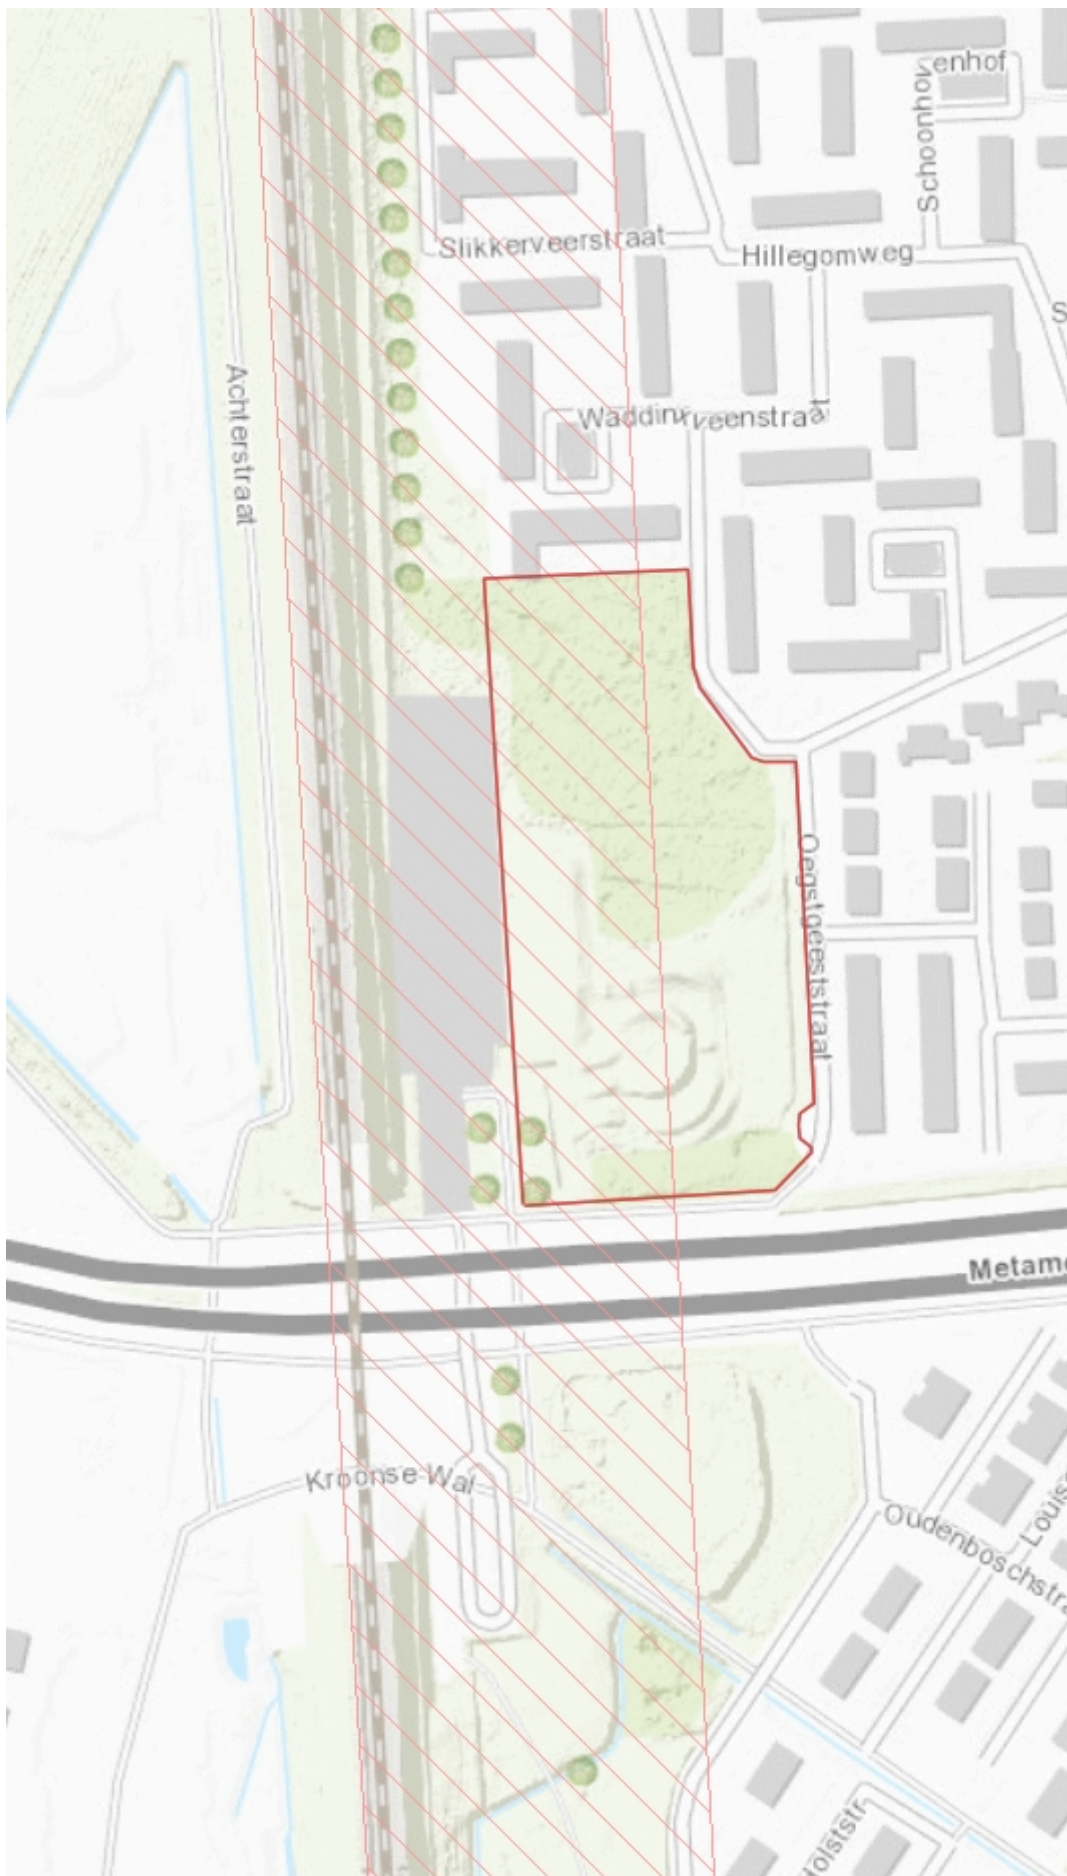
## Bijlage 2D

#### *Grondgevechten na Slag om Arnhem (bijlage 2D)*

Verdacht op: KKM, hand- en geweergranaten en munitie voor granaatwerpers

Afbakening: Situationeel afgebakend als conflictzone op basis van literatuur en munitieruimrapporten

Verschijningsvorm: Verschoten, geworpen

Risicogebied Grondgevechten na slag om Arnhem

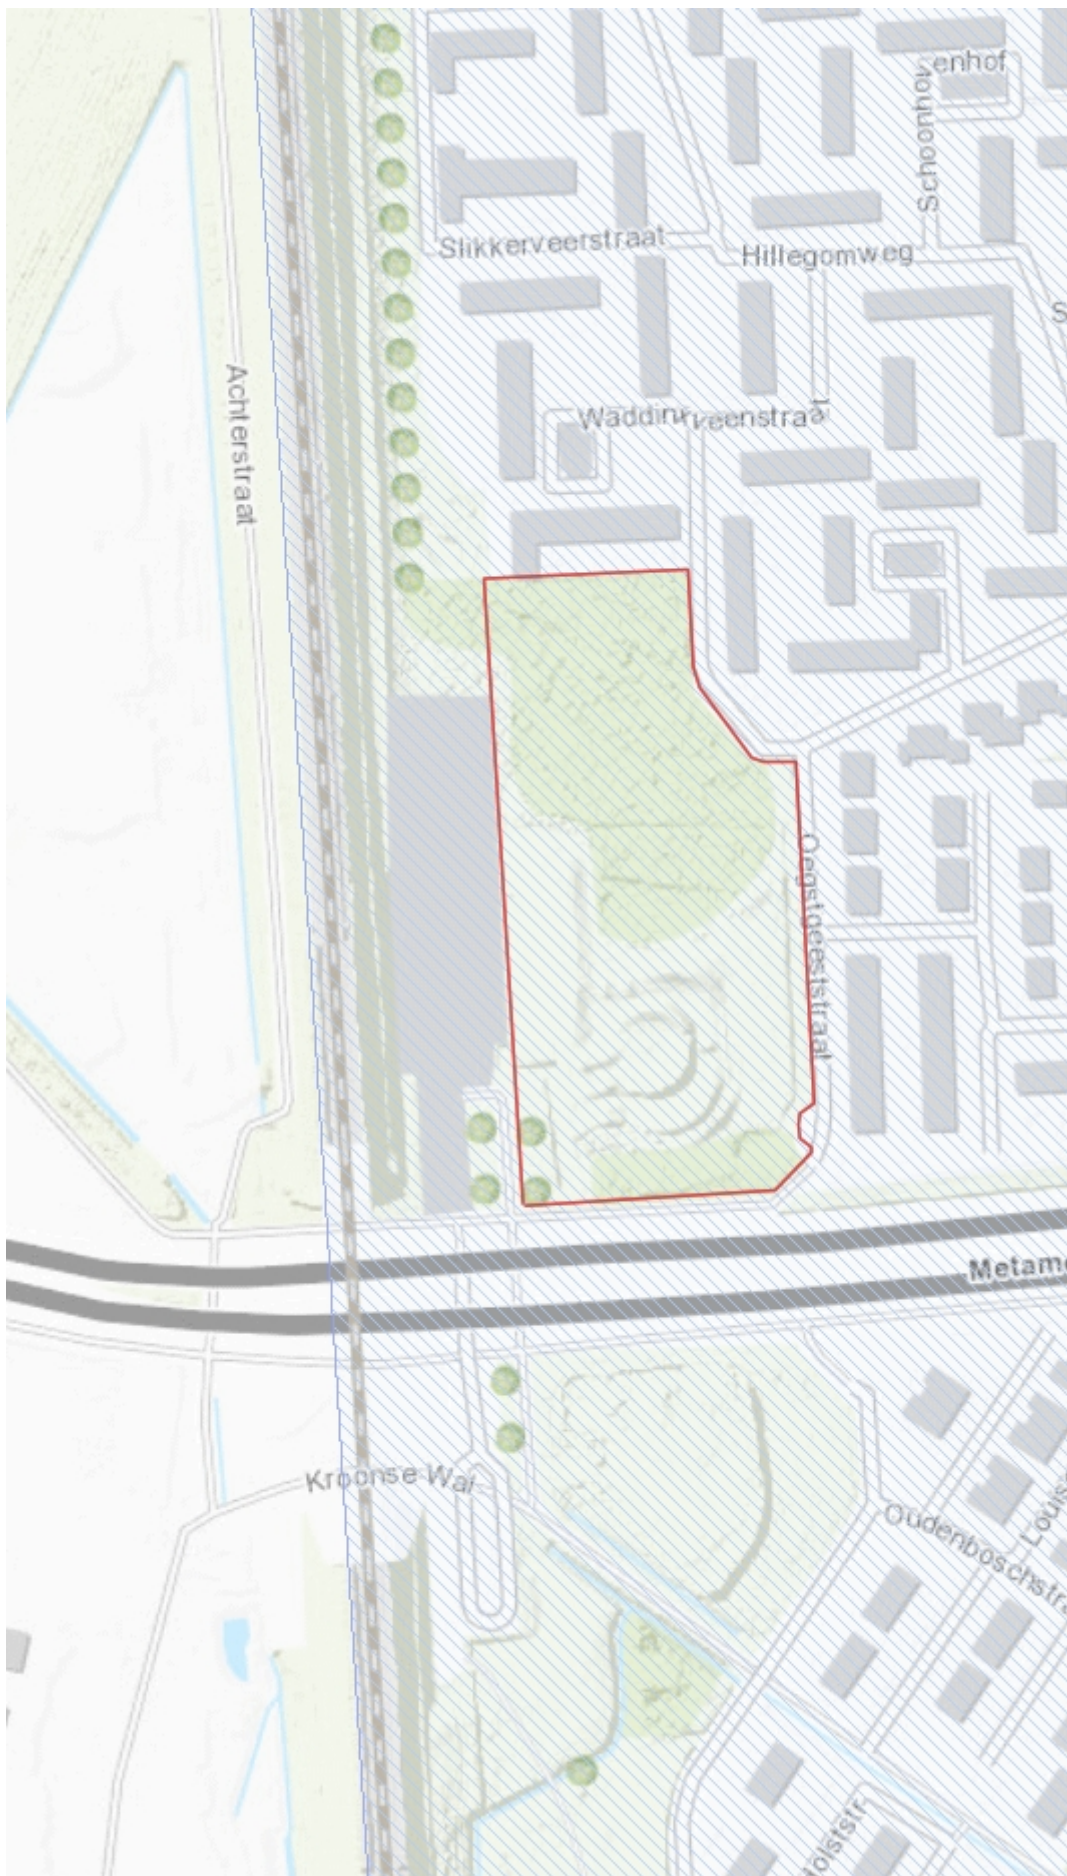
**Bijlage 2E**

*Artilleriebeschietingen na Slag om Arnhem (Bijlage 2E)*

Verdacht op: Geschutmunitie 2 cm t/m 7.2 inch en raketten (Landmatras ten noorden van de Rijn)

Afbakening: Situationeel afgebakend als conflictzone op basis van literatuur, munitieruimrapporten, archieven, artilleriegegevens en luchtfoto's

Verschijningsvorm: Verschoten

Risicogebied Artilleriebeschietingen na slag om Arnhem

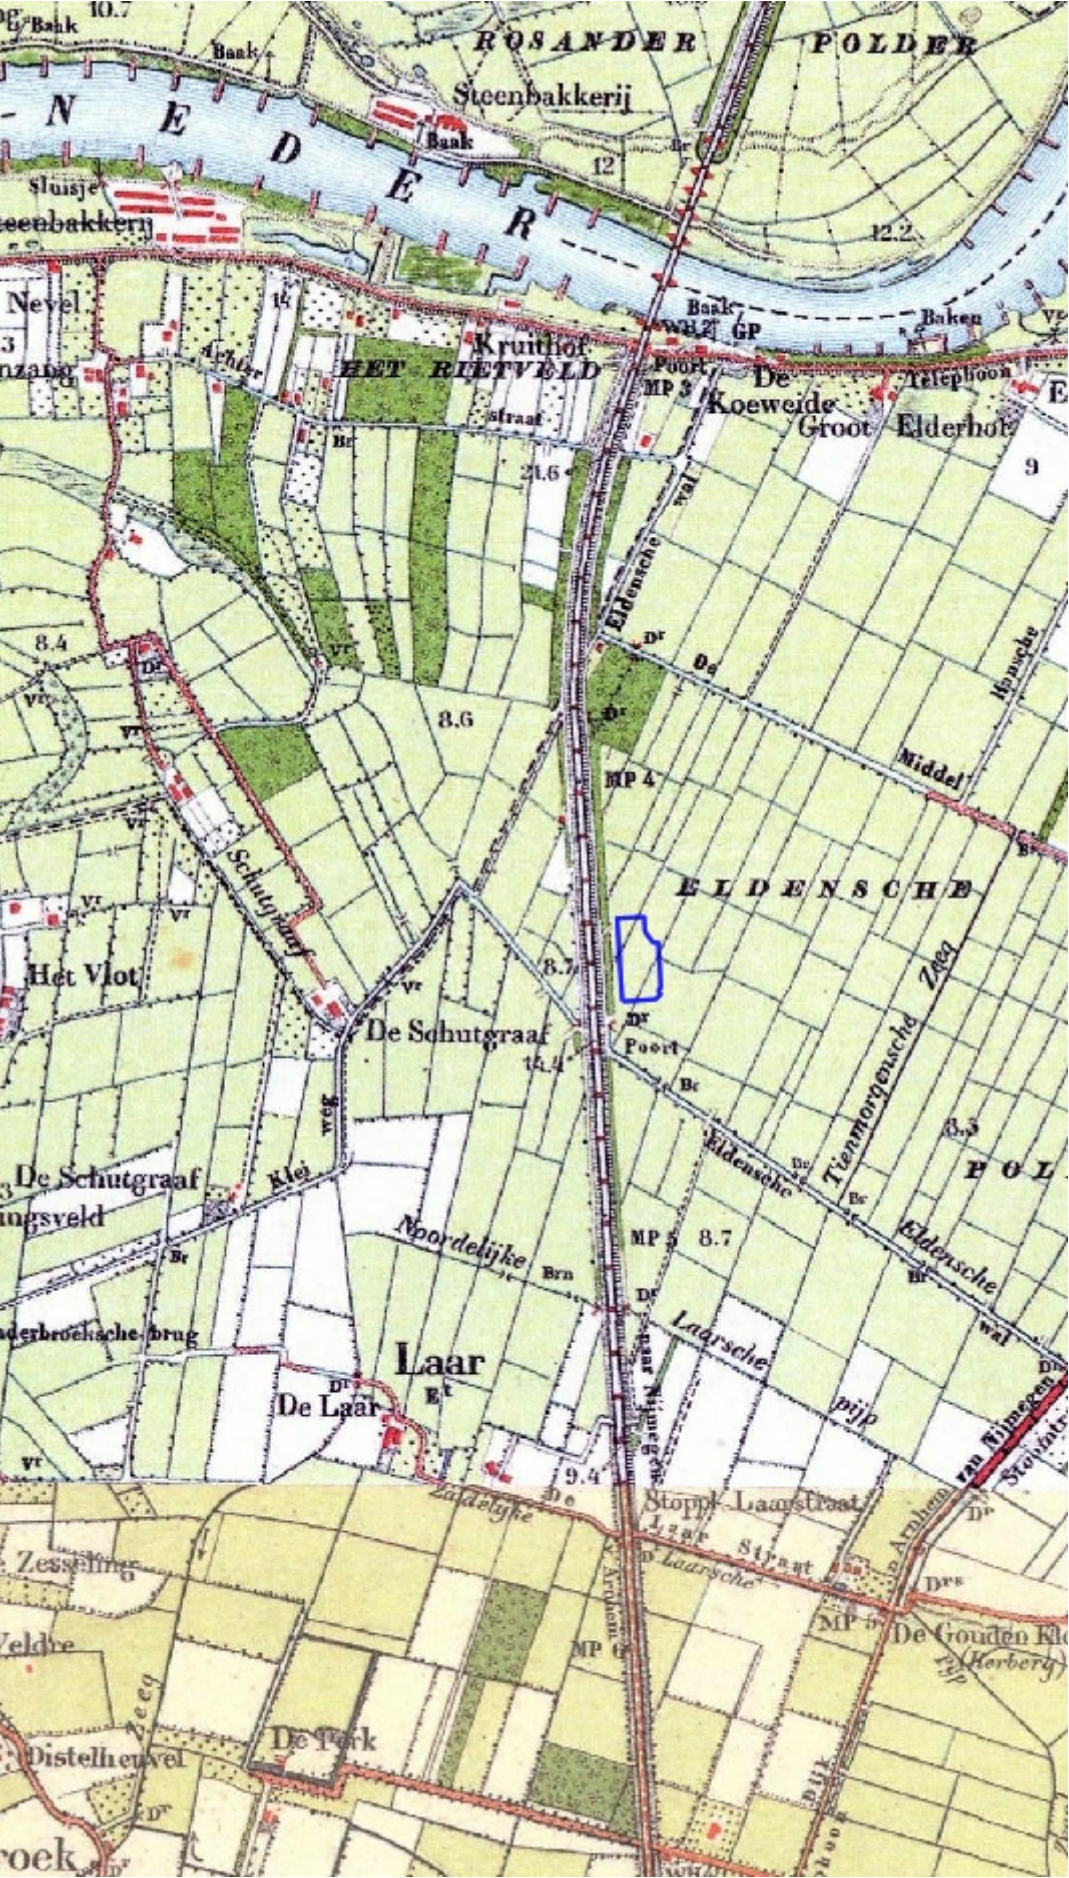
**Bijlage 3A**

De projectlocatie is geheel in agrarisch gebruik (grasland-bouwland). De zuidoostelijke hoek is bos. Er zijn diverse perceelsloten/greppels aanwezig.

HO Milieu Topografische kaart 1912

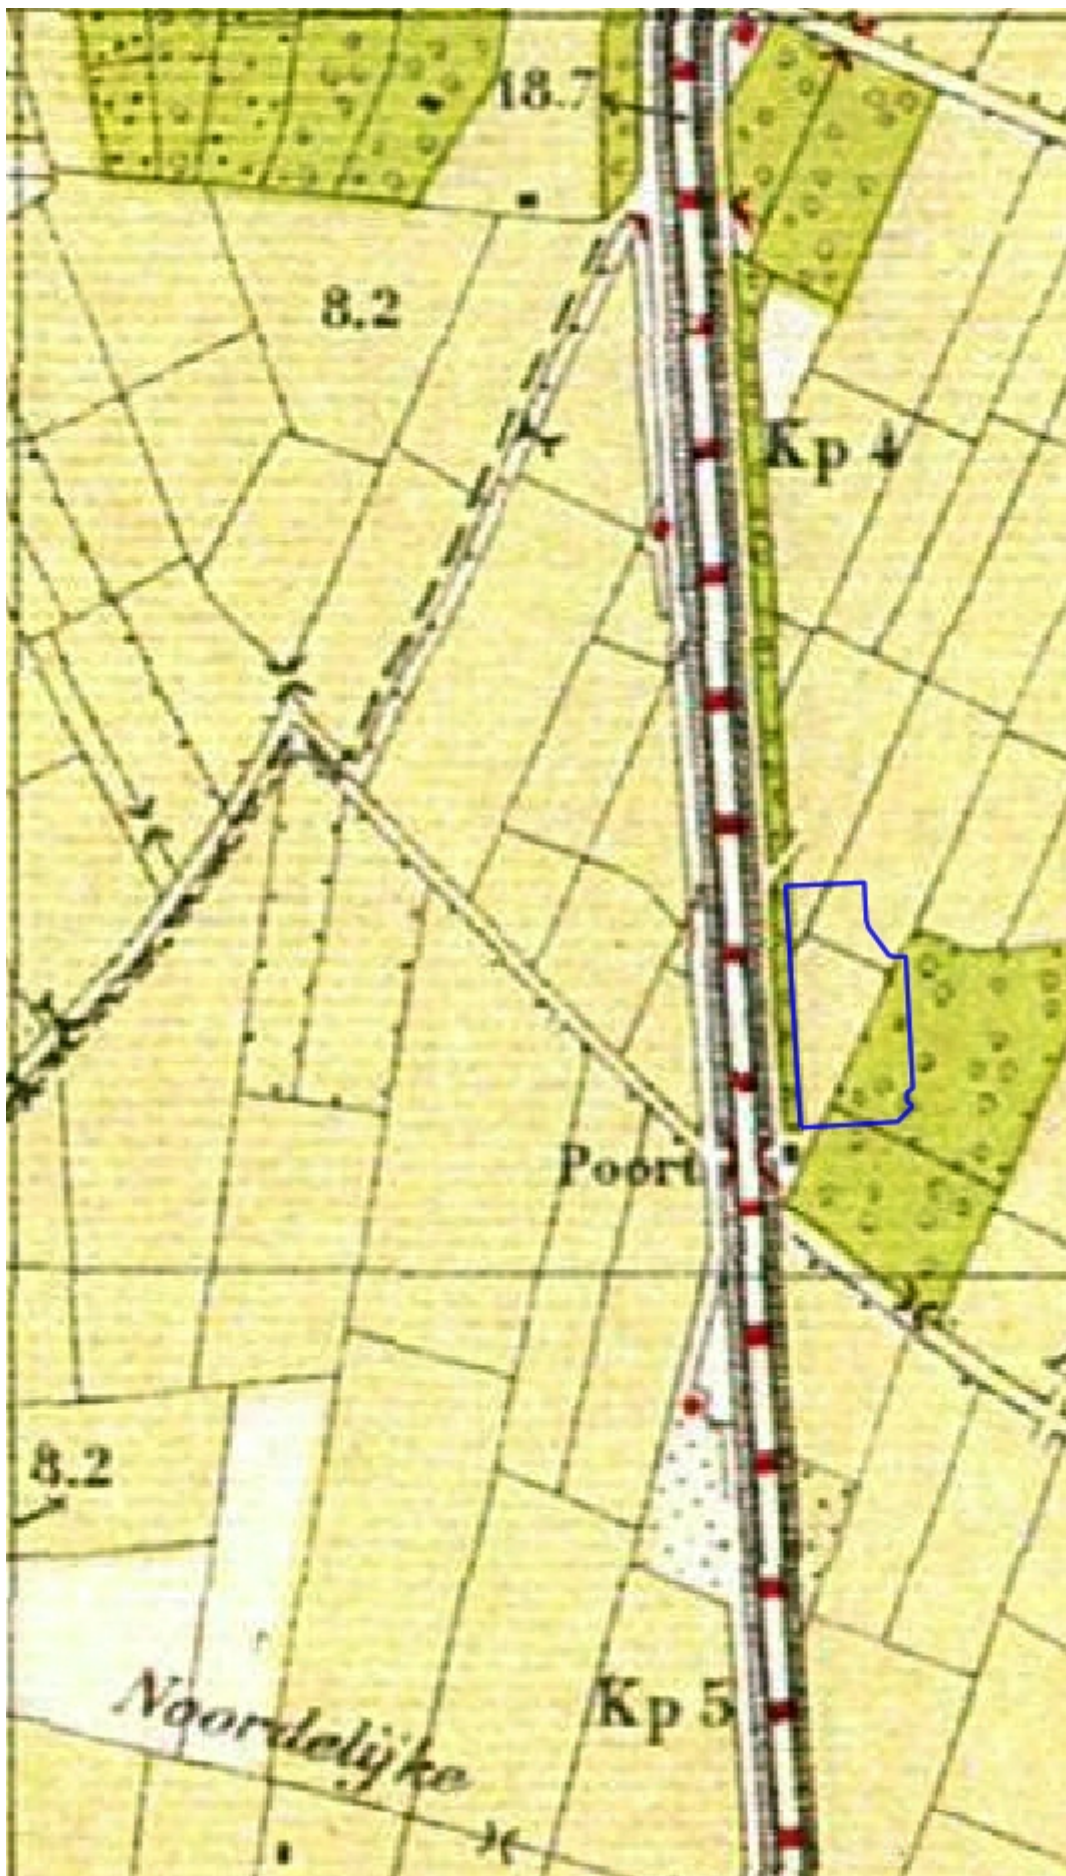
**Bijlage 3B**

HO Milieu Topografische kaart 1930

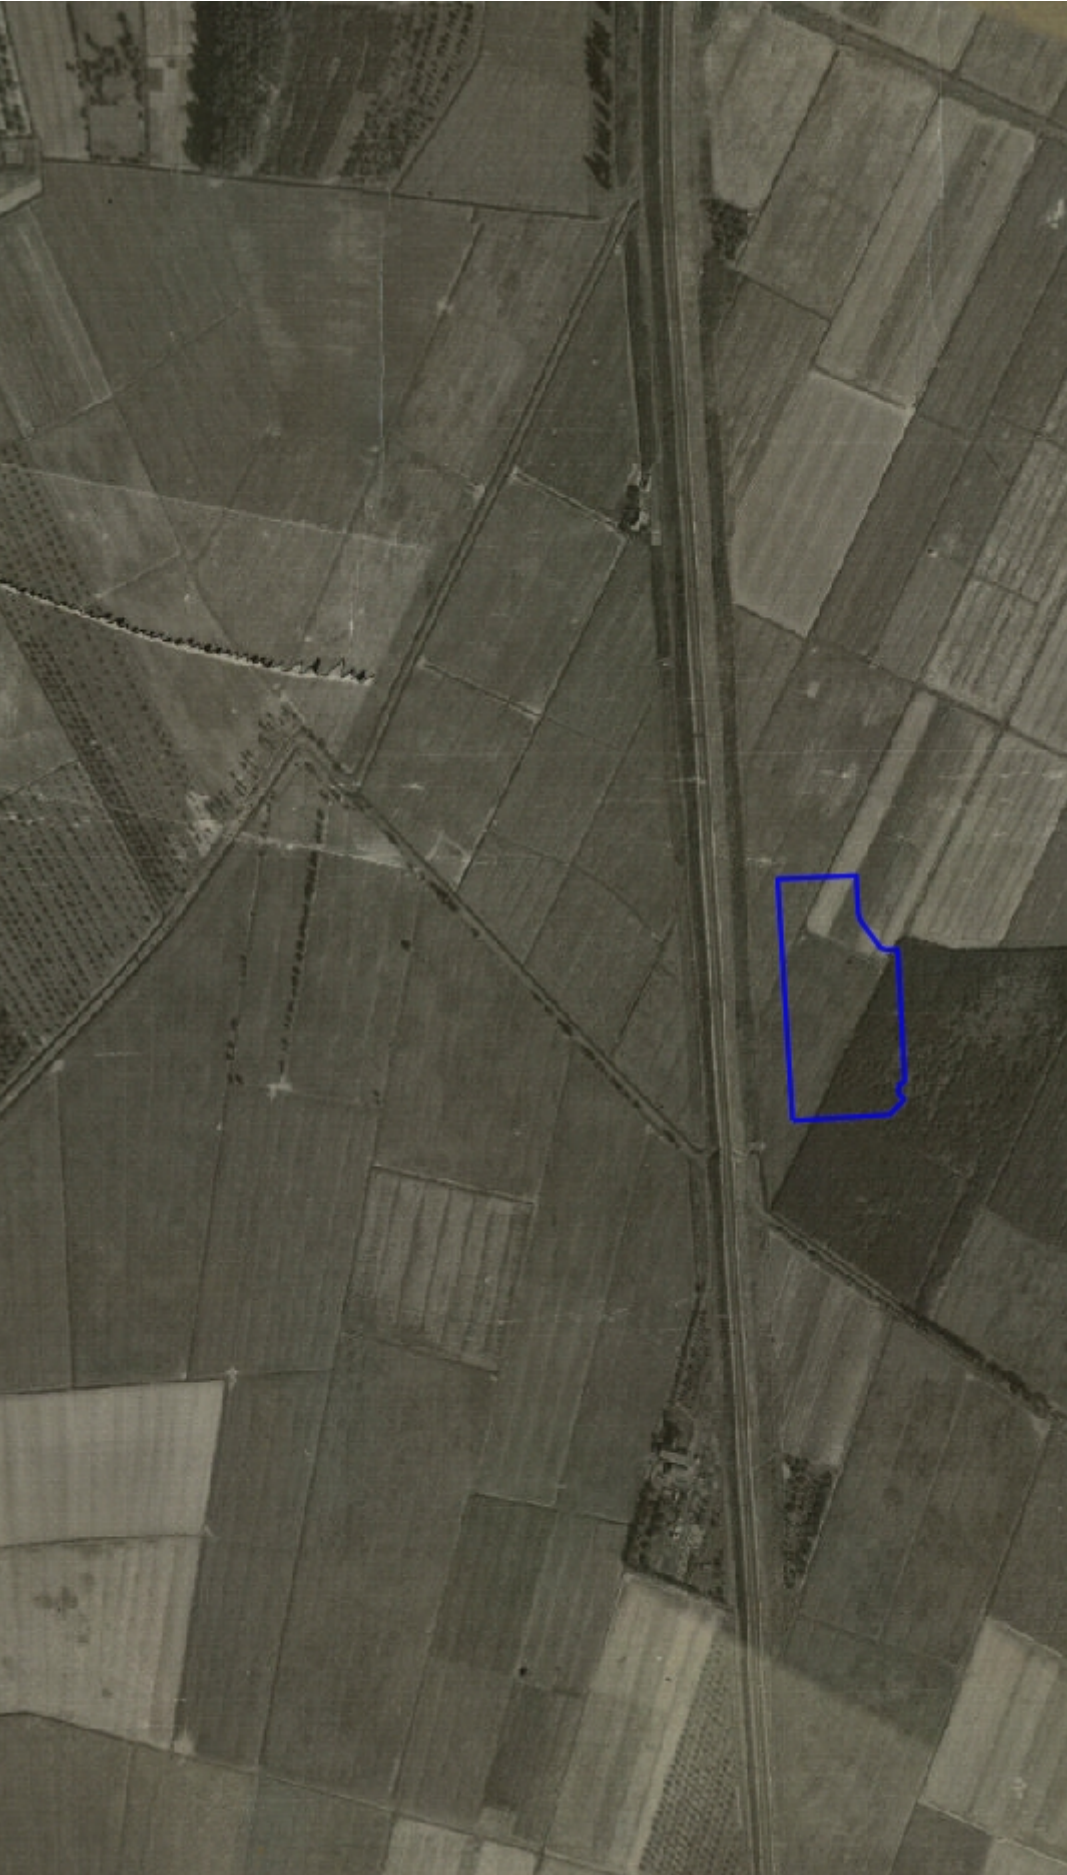
**Bijlage 3C**

HO Milieu Luchtfoto WOII
