**Betreft** : Quick scan + naoorlogs onderzoek conventionele  
explosieven (CE) project nieuwbouw school  
Metamorfosenallee Arnhem  
Definitief

# Metamorfosenallee Quick scan CE

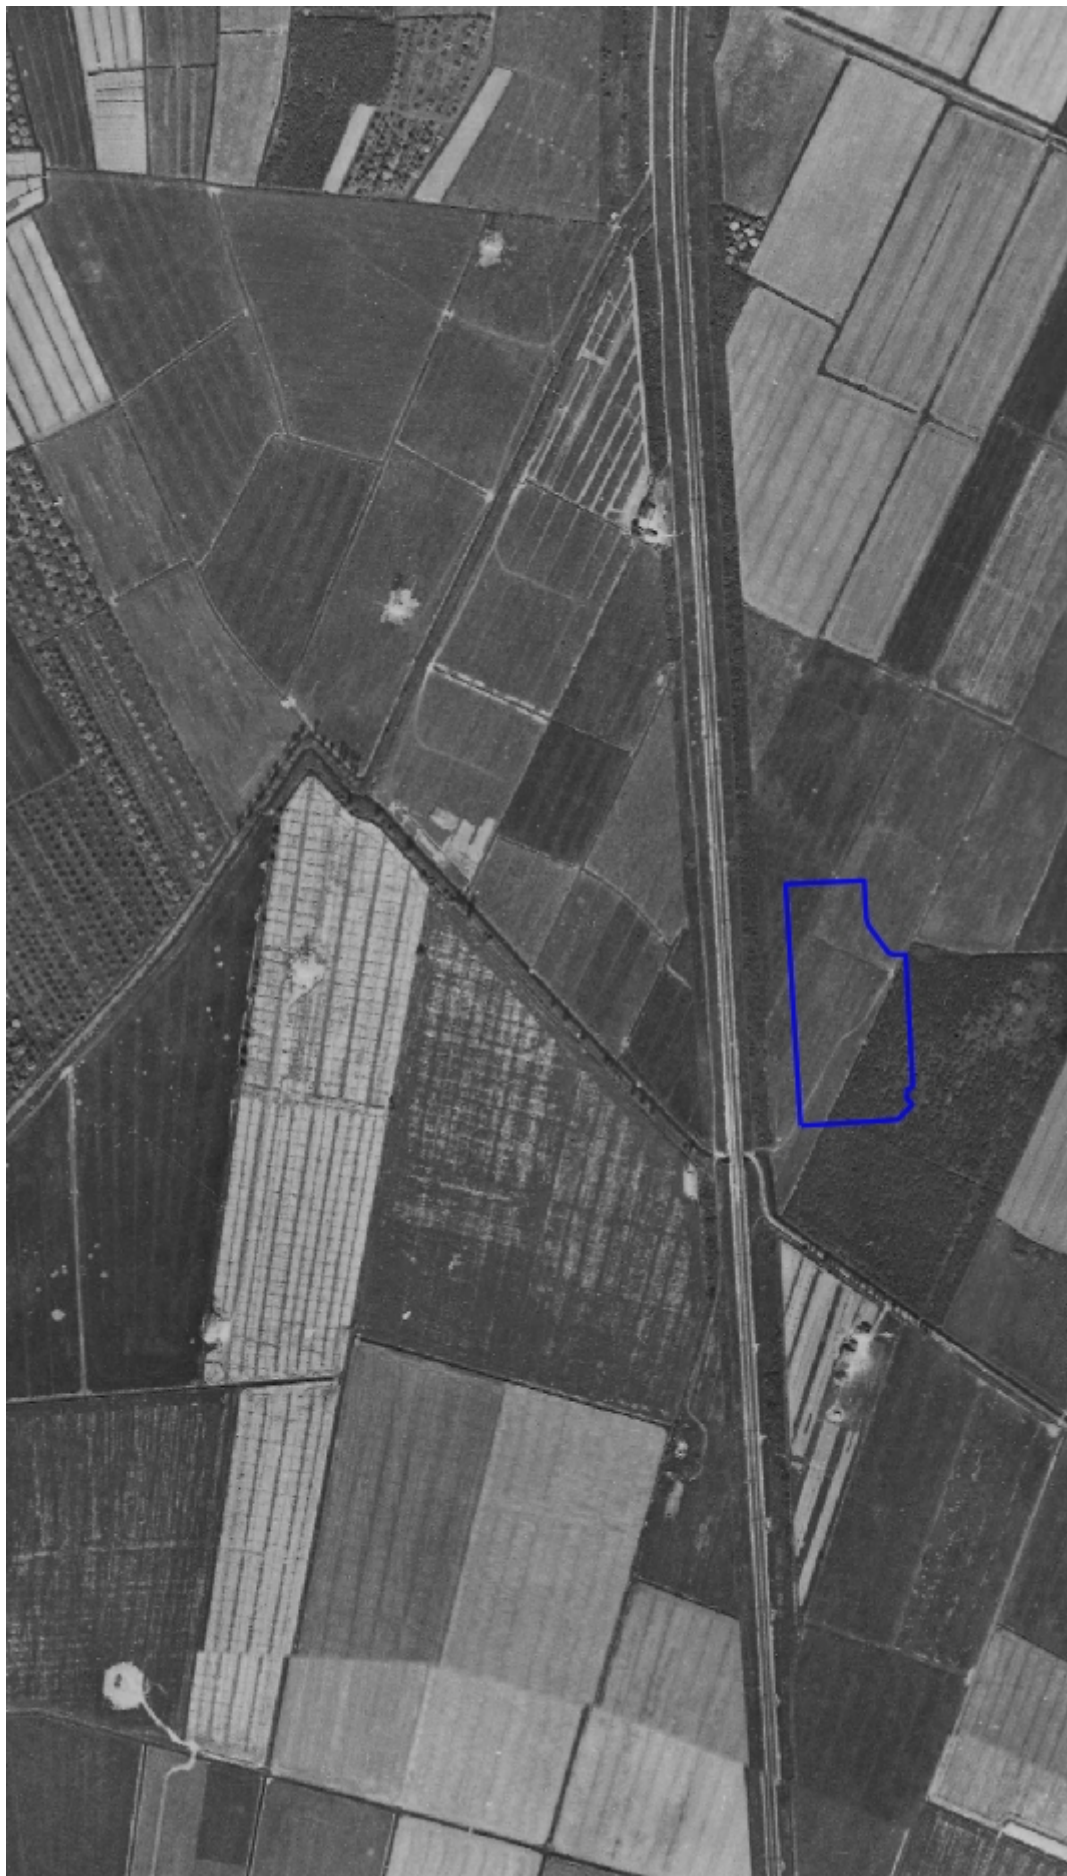
**Bijlage 3D**

De projectlocatie is geheel in agrarisch gebruik (grasland-bouwland). De zuidoostelijke hoek is bos. Er zijn diverse perceelsloten/greppels aanwezig.

HO Milieu Luchtfoto 1949

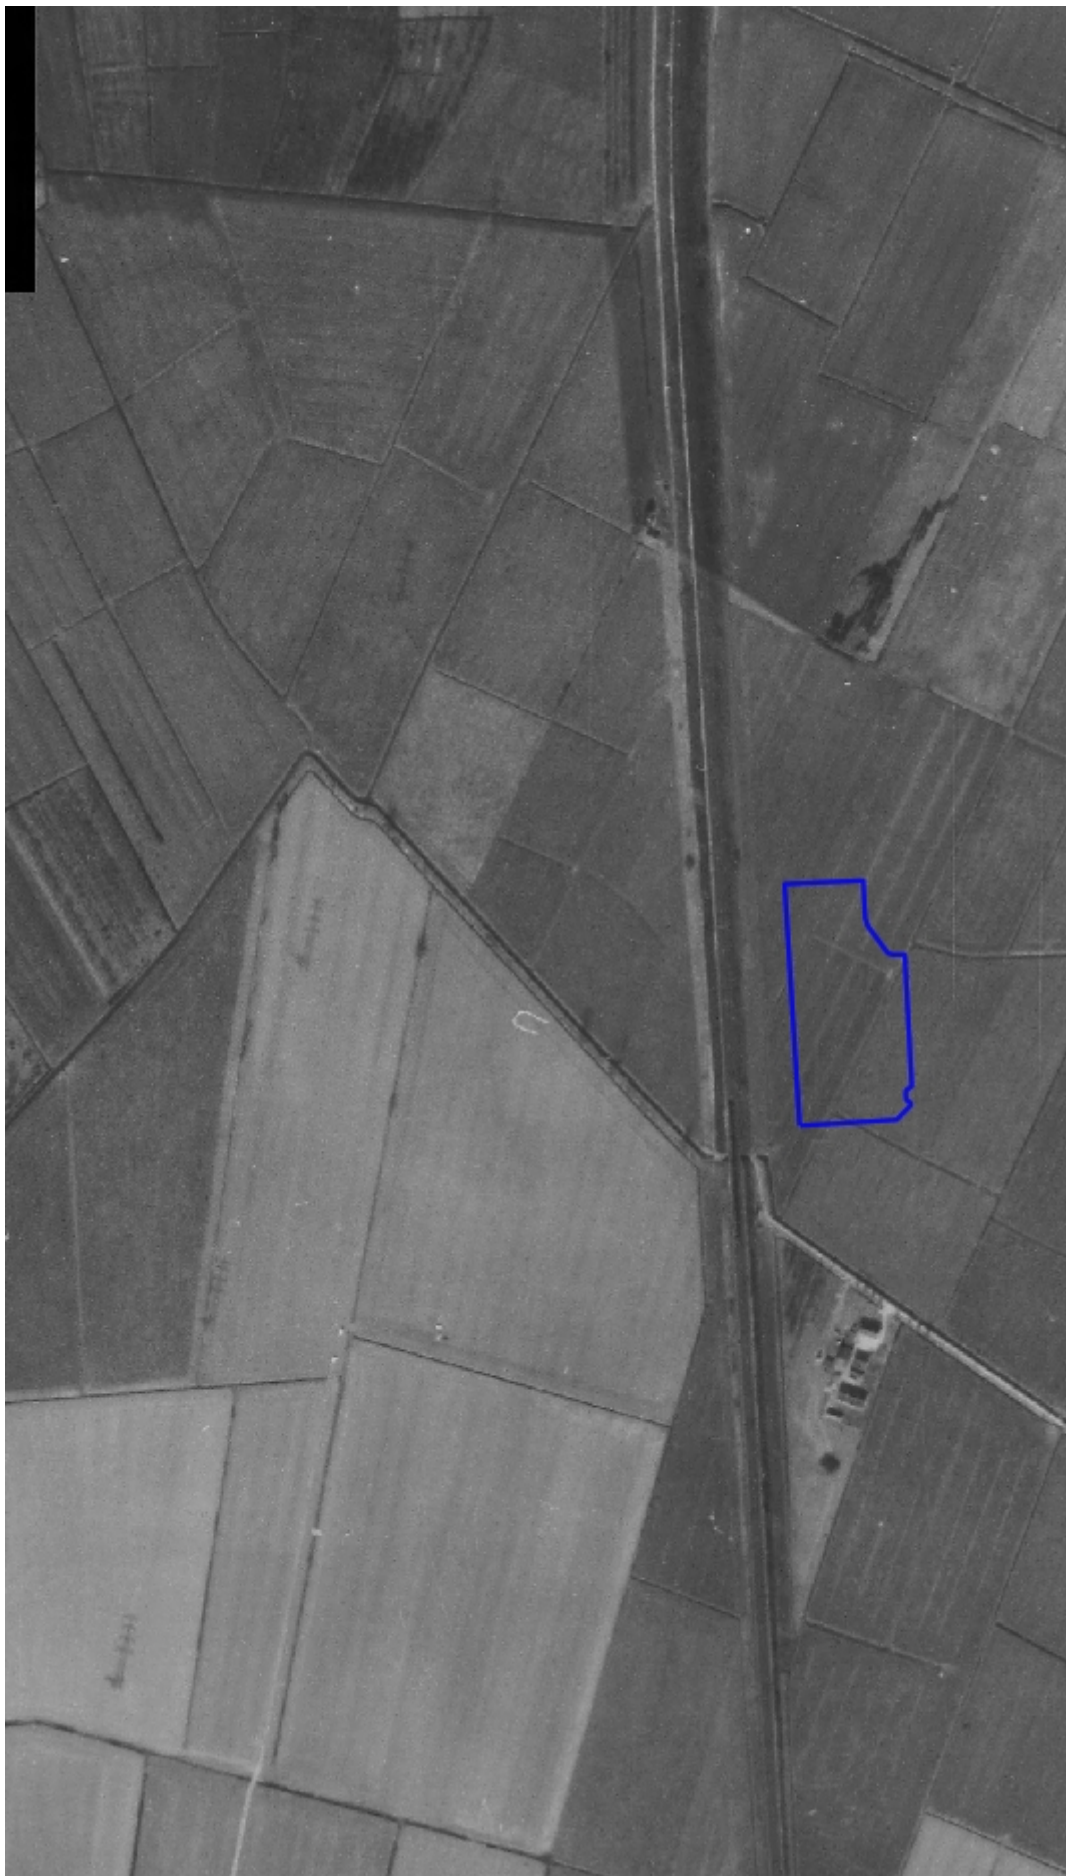
**Bijlage 3<sup>E</sup>**

Het bos is niet meer aanwezig, de sloten nog wel.

HO Milieu Luchtfoto 1964

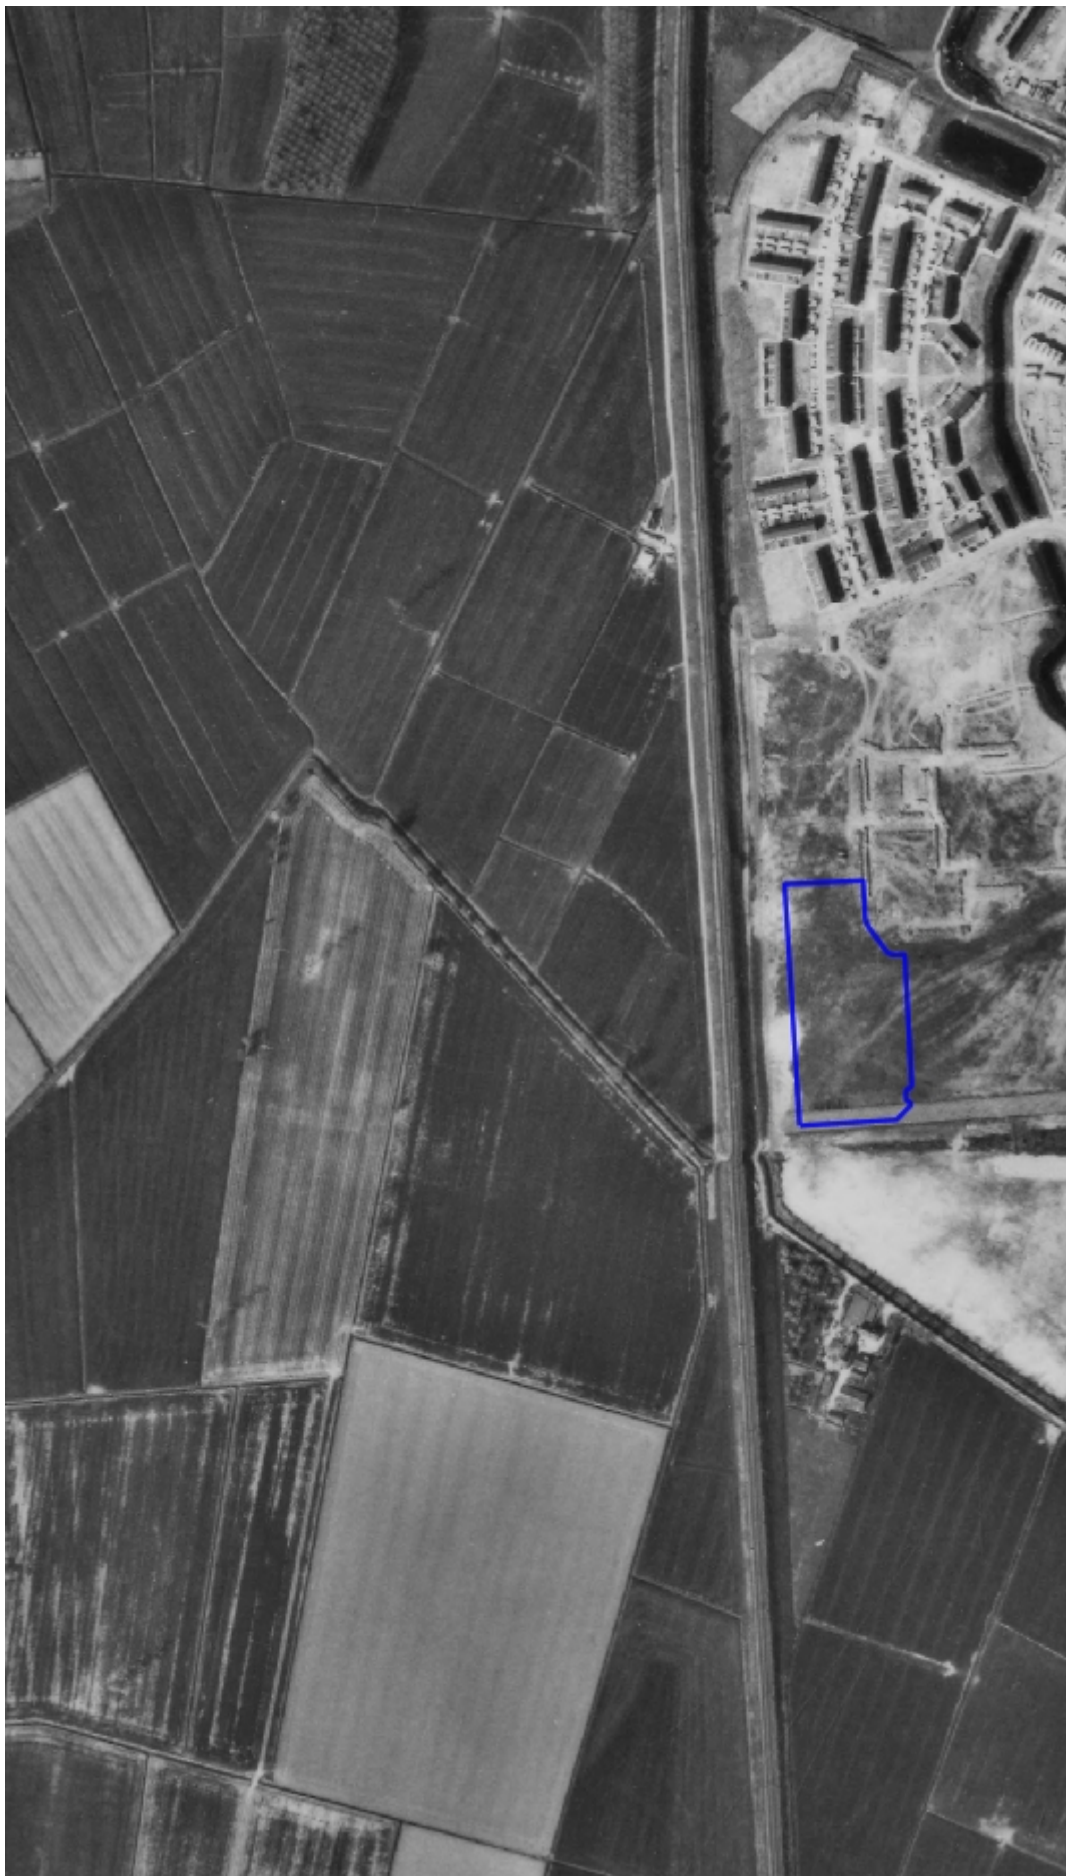
**Bijlage 3F**

De locatie is niet meer in agrarisch gebruik. Ten noorden van de projectlocatie zijn de eerste woningen gebouwd. De Waddinxveenstraat aan de noordoostelijke hoek van de projectlocatie is in aanbouw.

Op de projectlocatie zijn rijsporen-gevolgen van grondroerende werkzaamheden zichtbaar. De perceelsloten/greppels zijn niet meer aanwezig.

HO Milieu Luchtfoto 1974

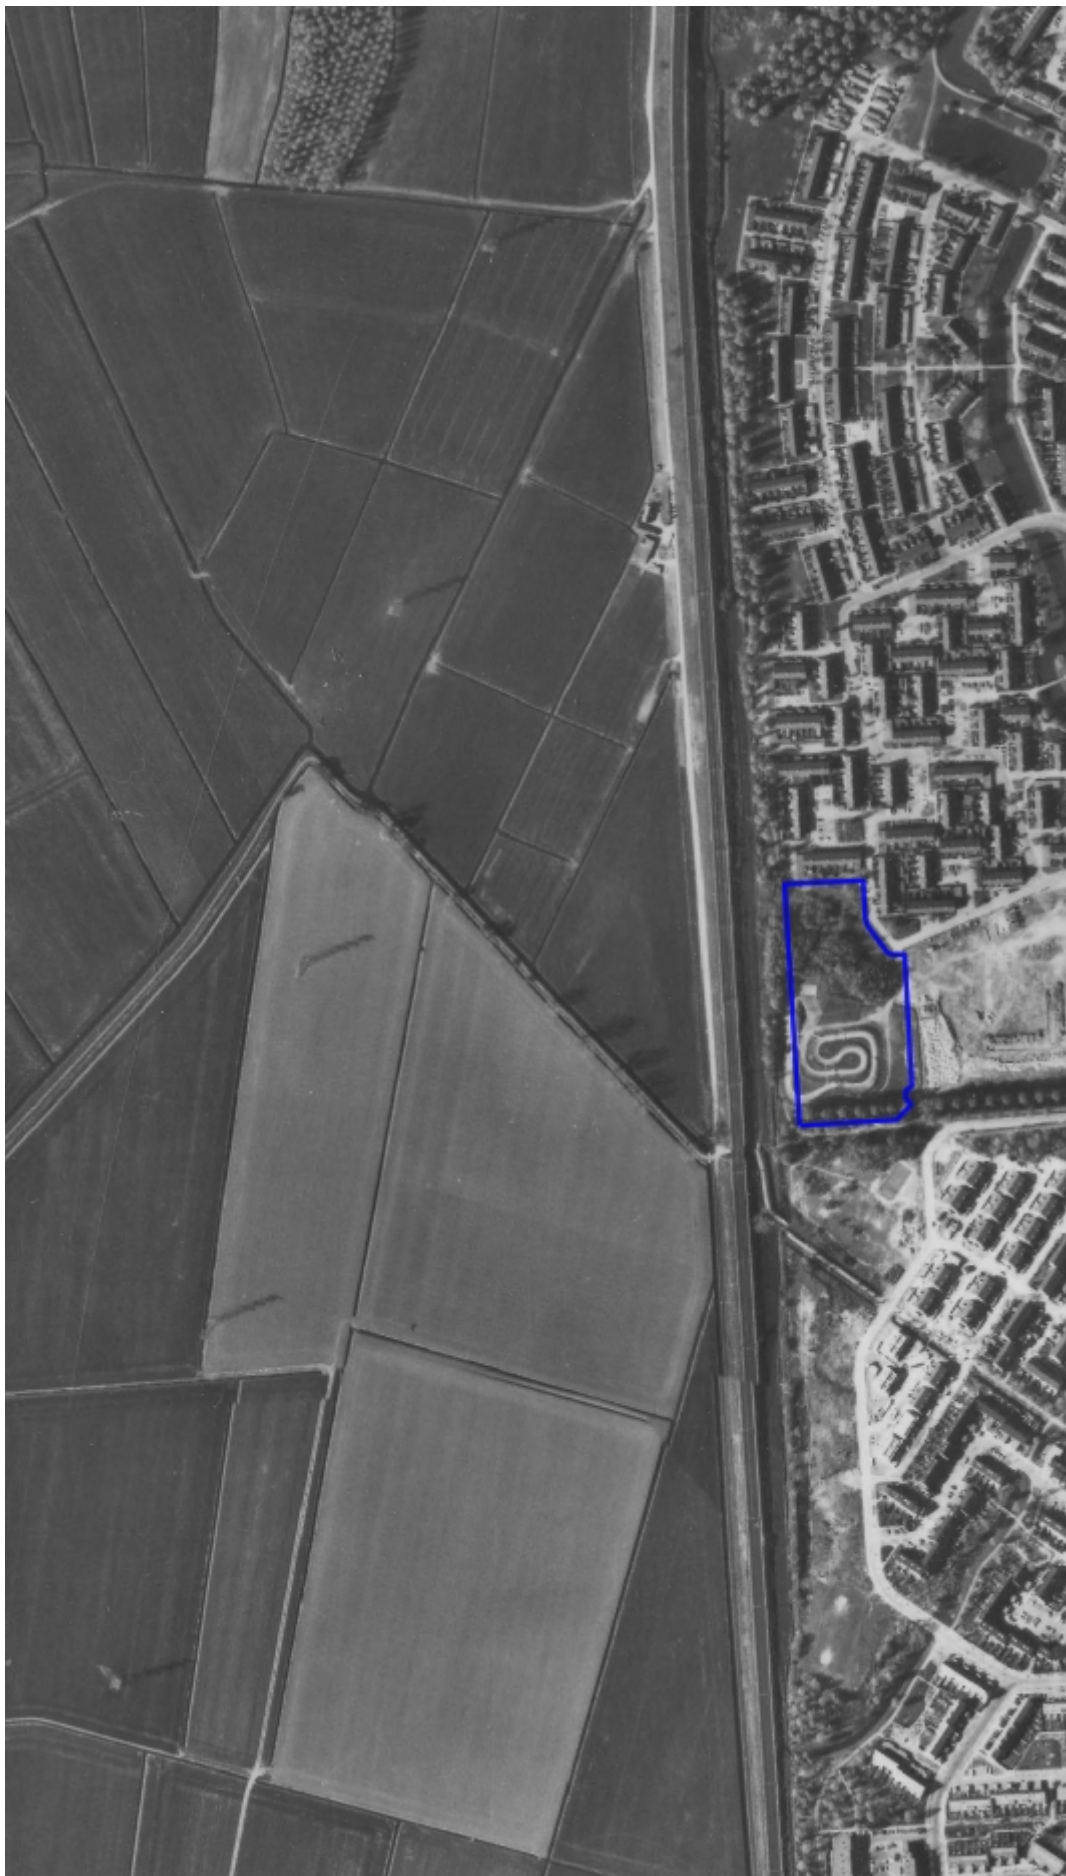
**Bijlage 3G**

Op het noordelijke deel van de locatie zijn al relatief grote bomen aanwezig. Op de projectlocatie is een fietscrossbaan aanwezig.

HO Milieu Luchtfoto 1987

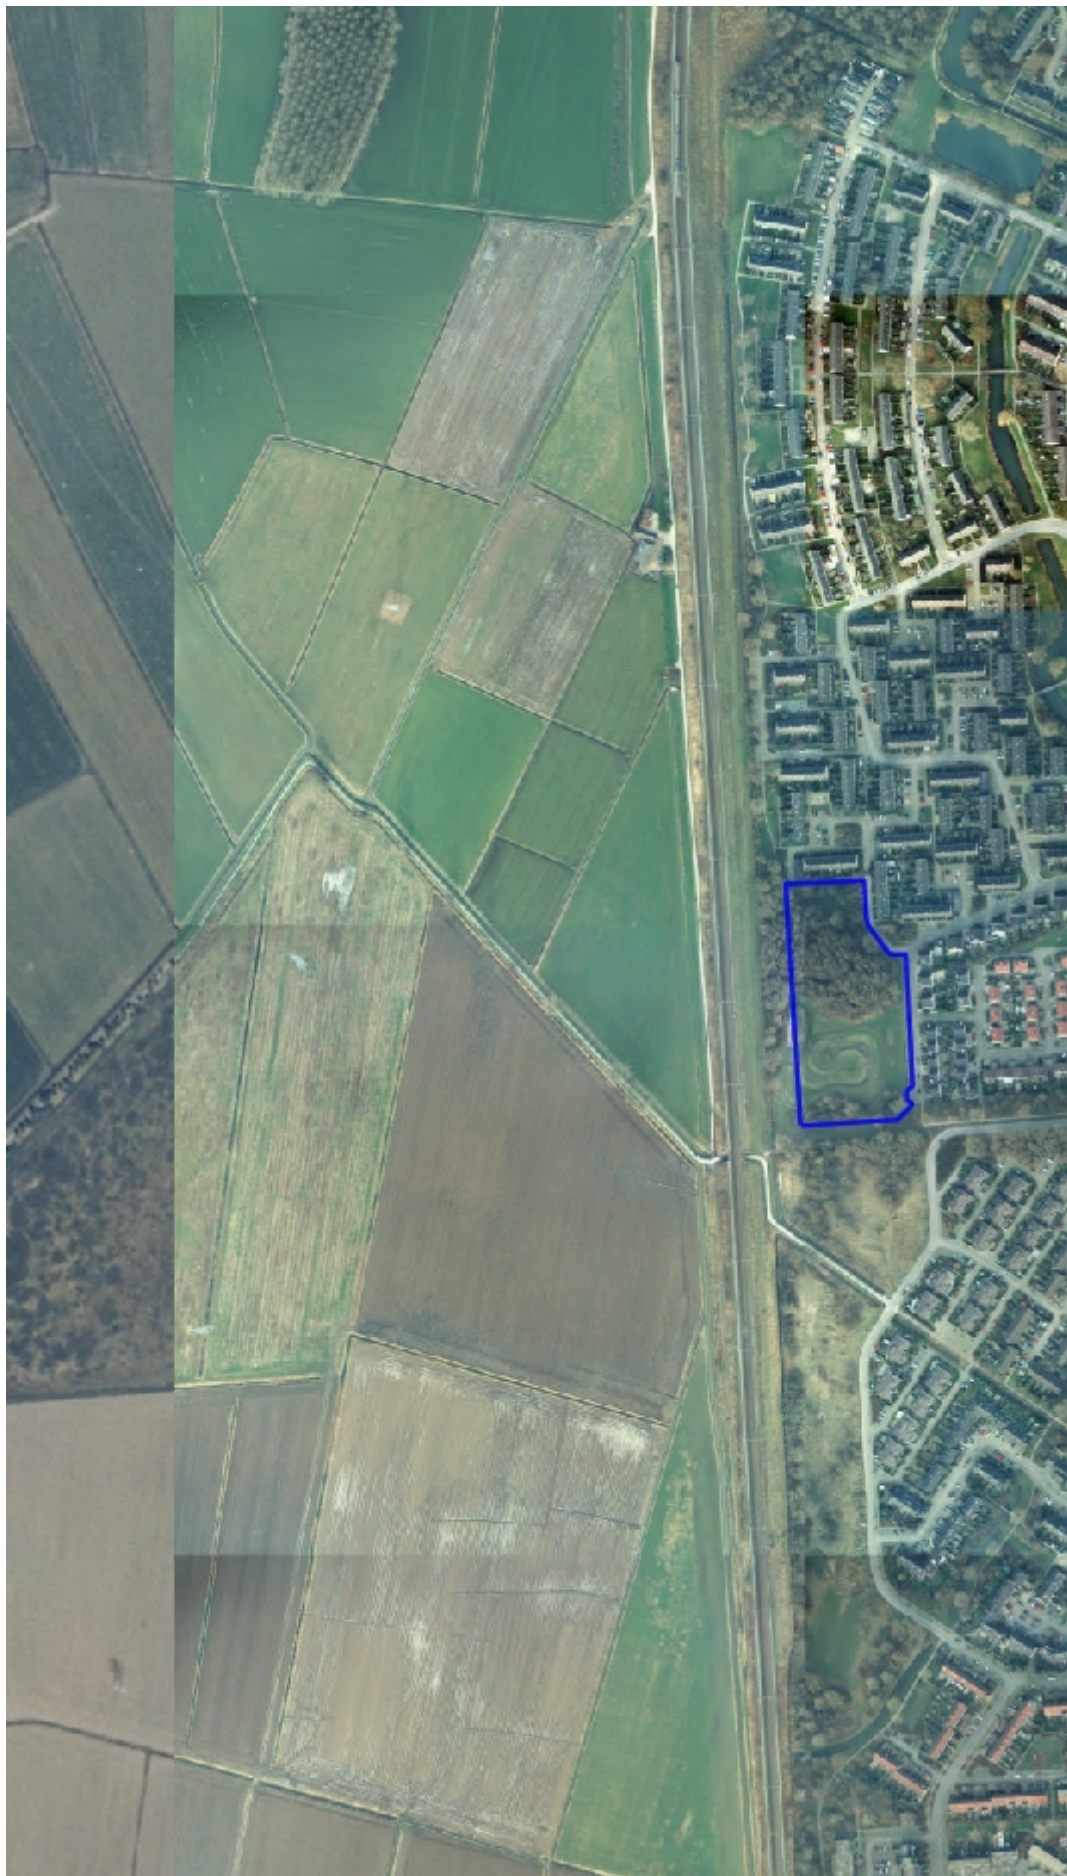
**Bijlage 3H**

HO Milieu Luchtfoto 1999

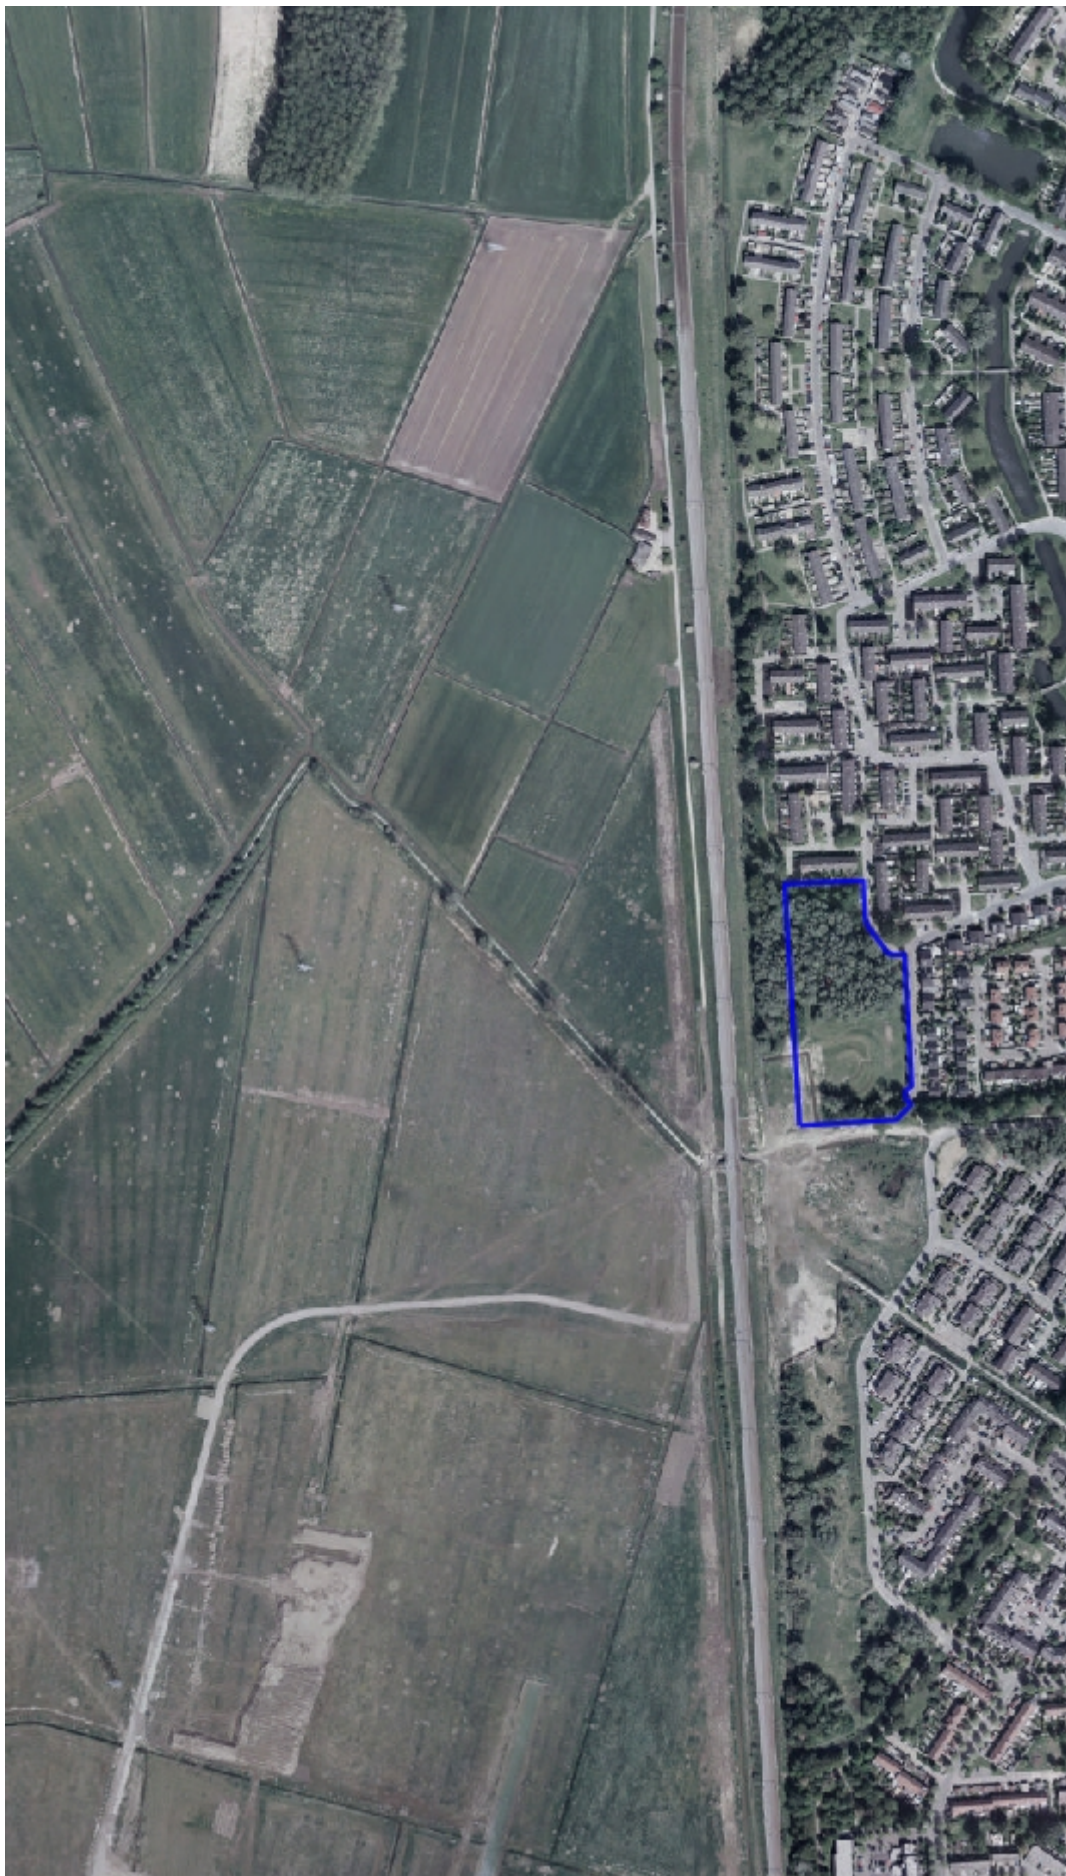
## Bijlage 3I

In de zuidwestelijke hoek van de projectlocatie is een watergang gegraven. Er is nog een maaiveldverhoging zichtbaar daar waar tot 1999 een fietscrossbaan lag. Het is niet duidelijk of de grond is vlakgeschoven of van locatie is afgevoerd.

HO Milieu Luchtfoto 2003

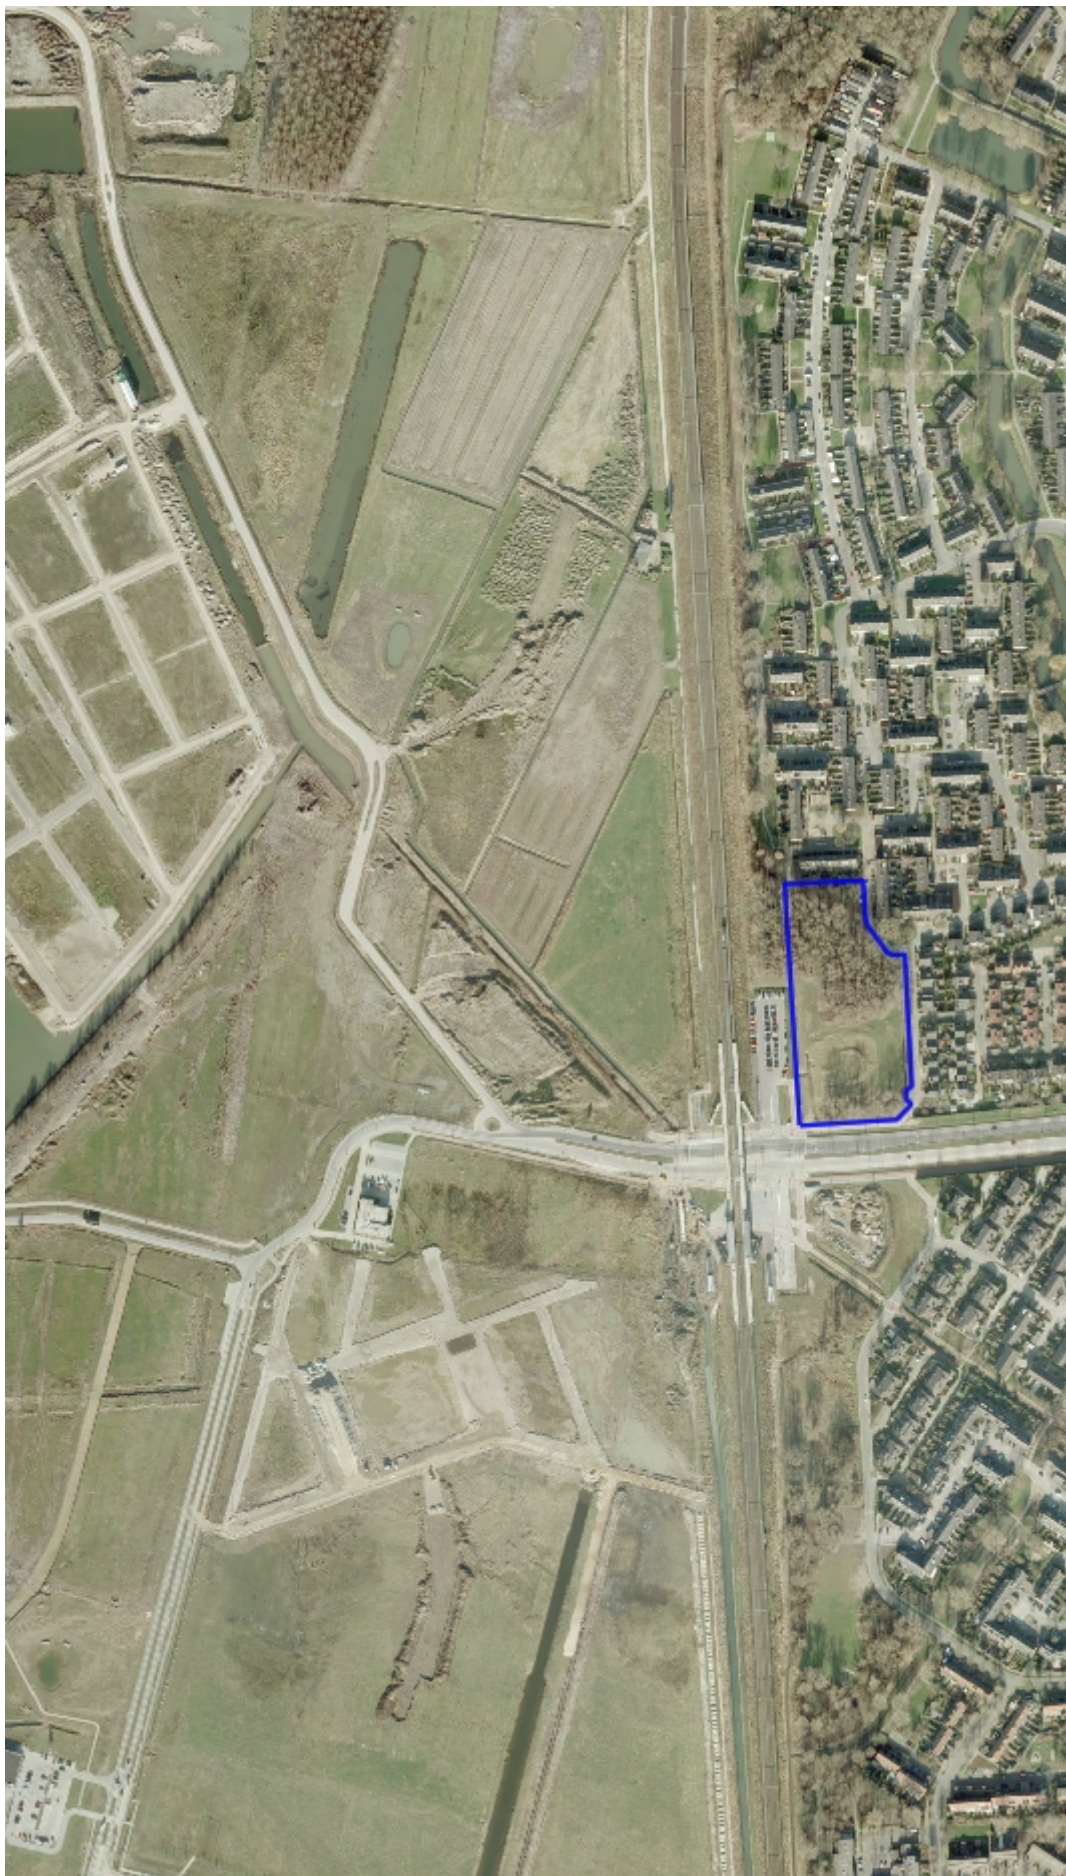
**Bijlage 3J**

Ten westen van de locatie is een parkeerterrein t.b.v. station Schuytgraaf aangelegd. Daarnaast zijn westelijk van de spoorlijn de eerste activiteiten in het kader van woningbouw zichtbaar.

HO Milieu Luchtfoto 2008

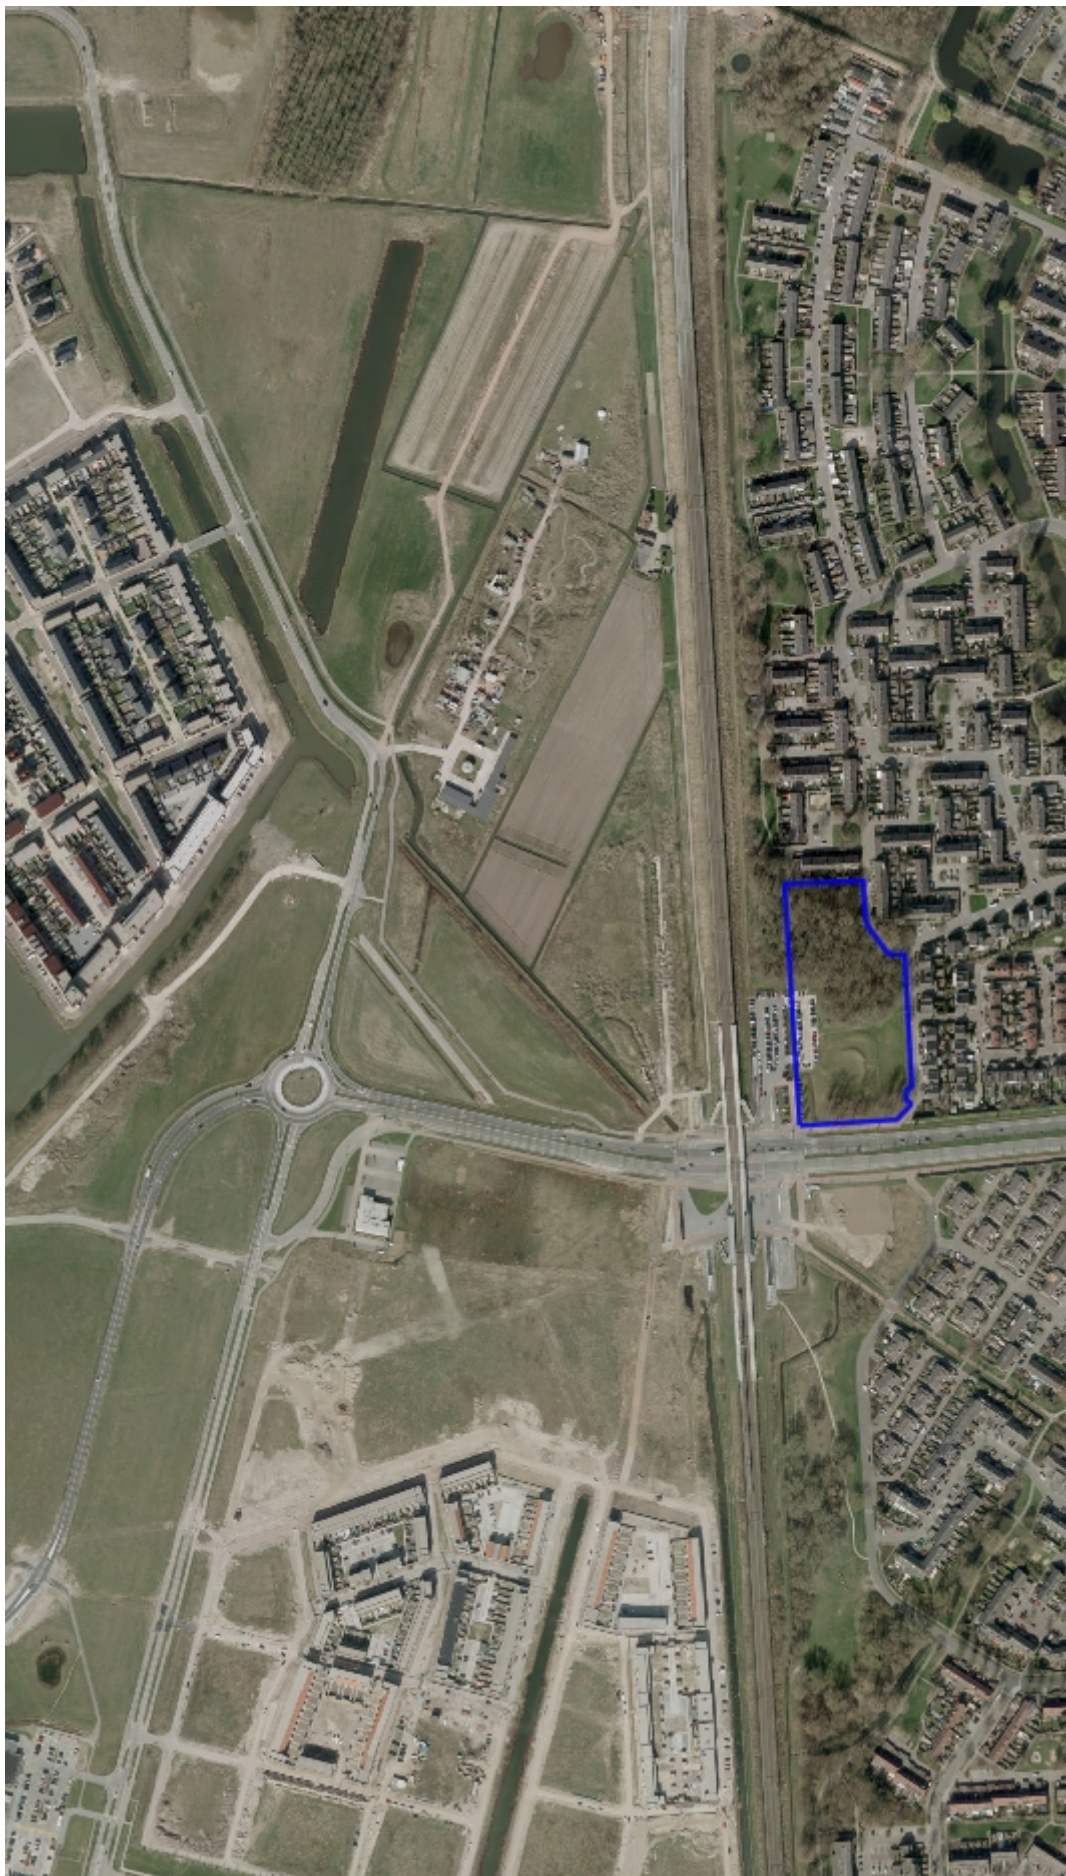
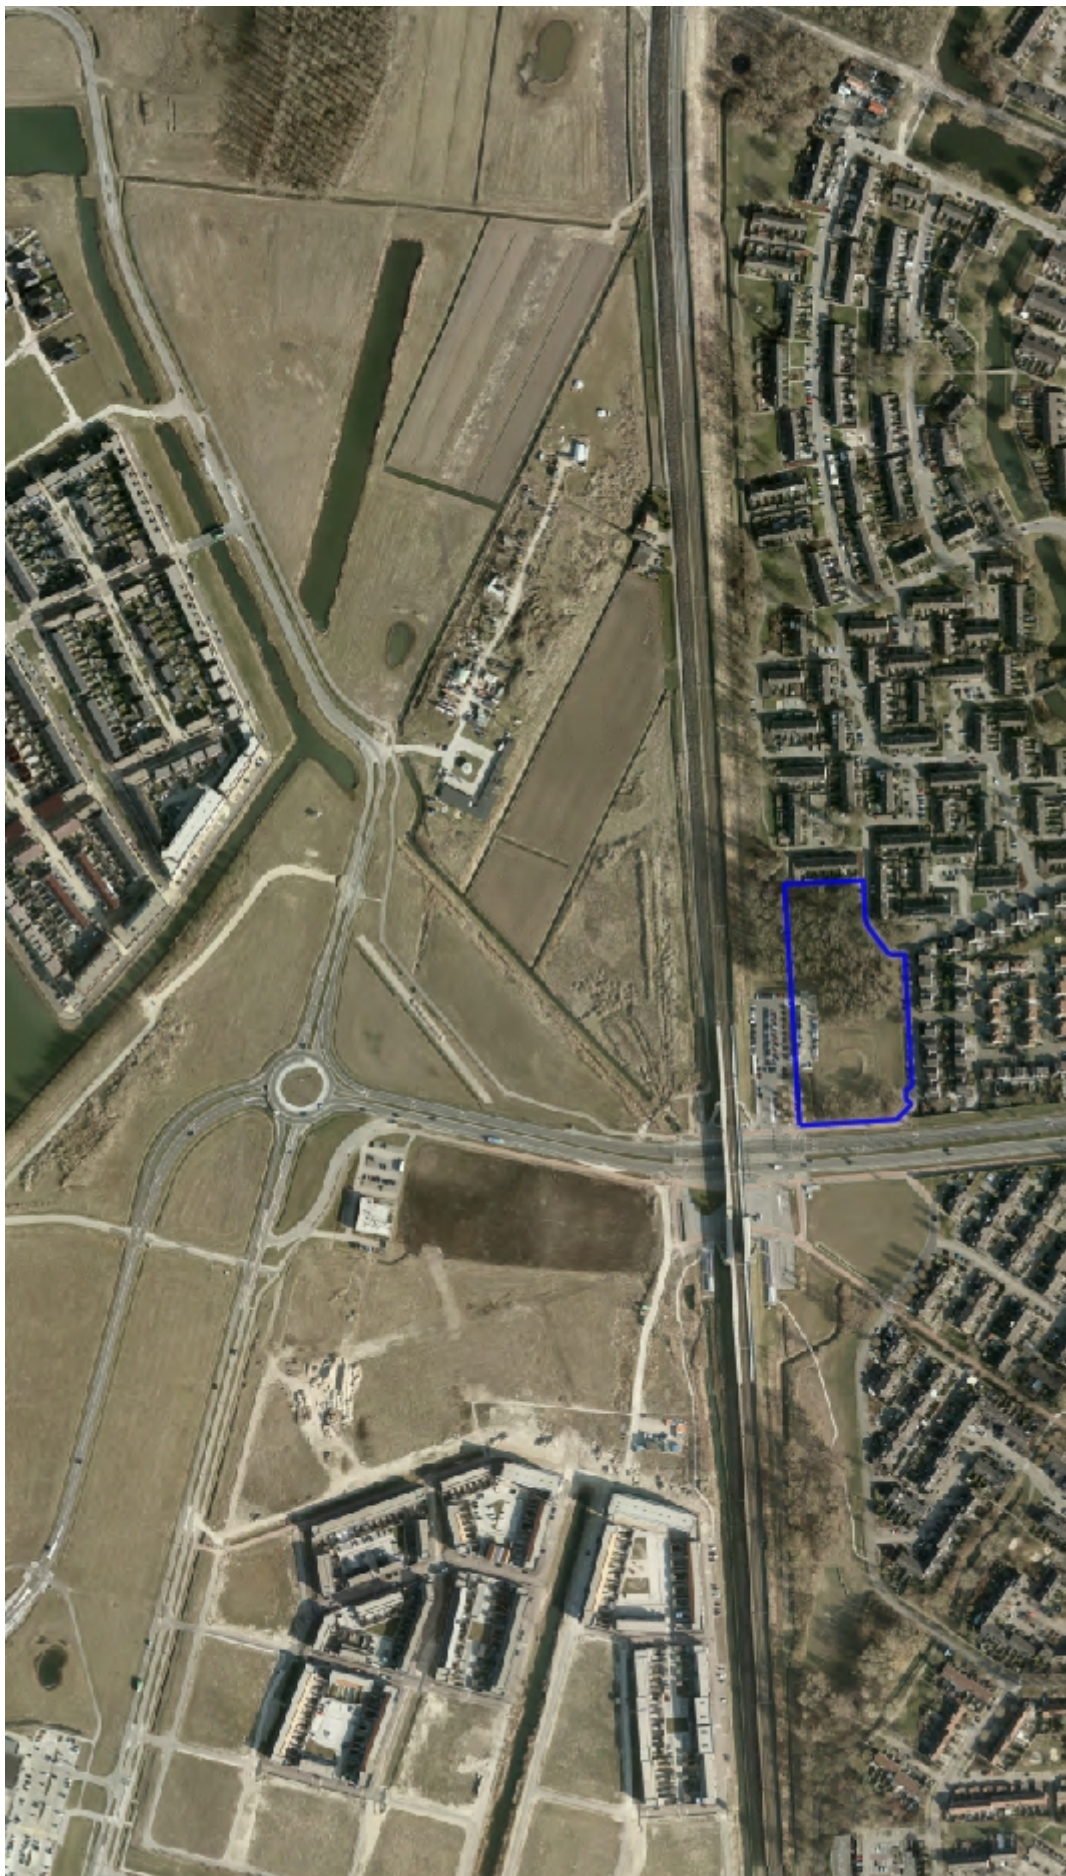
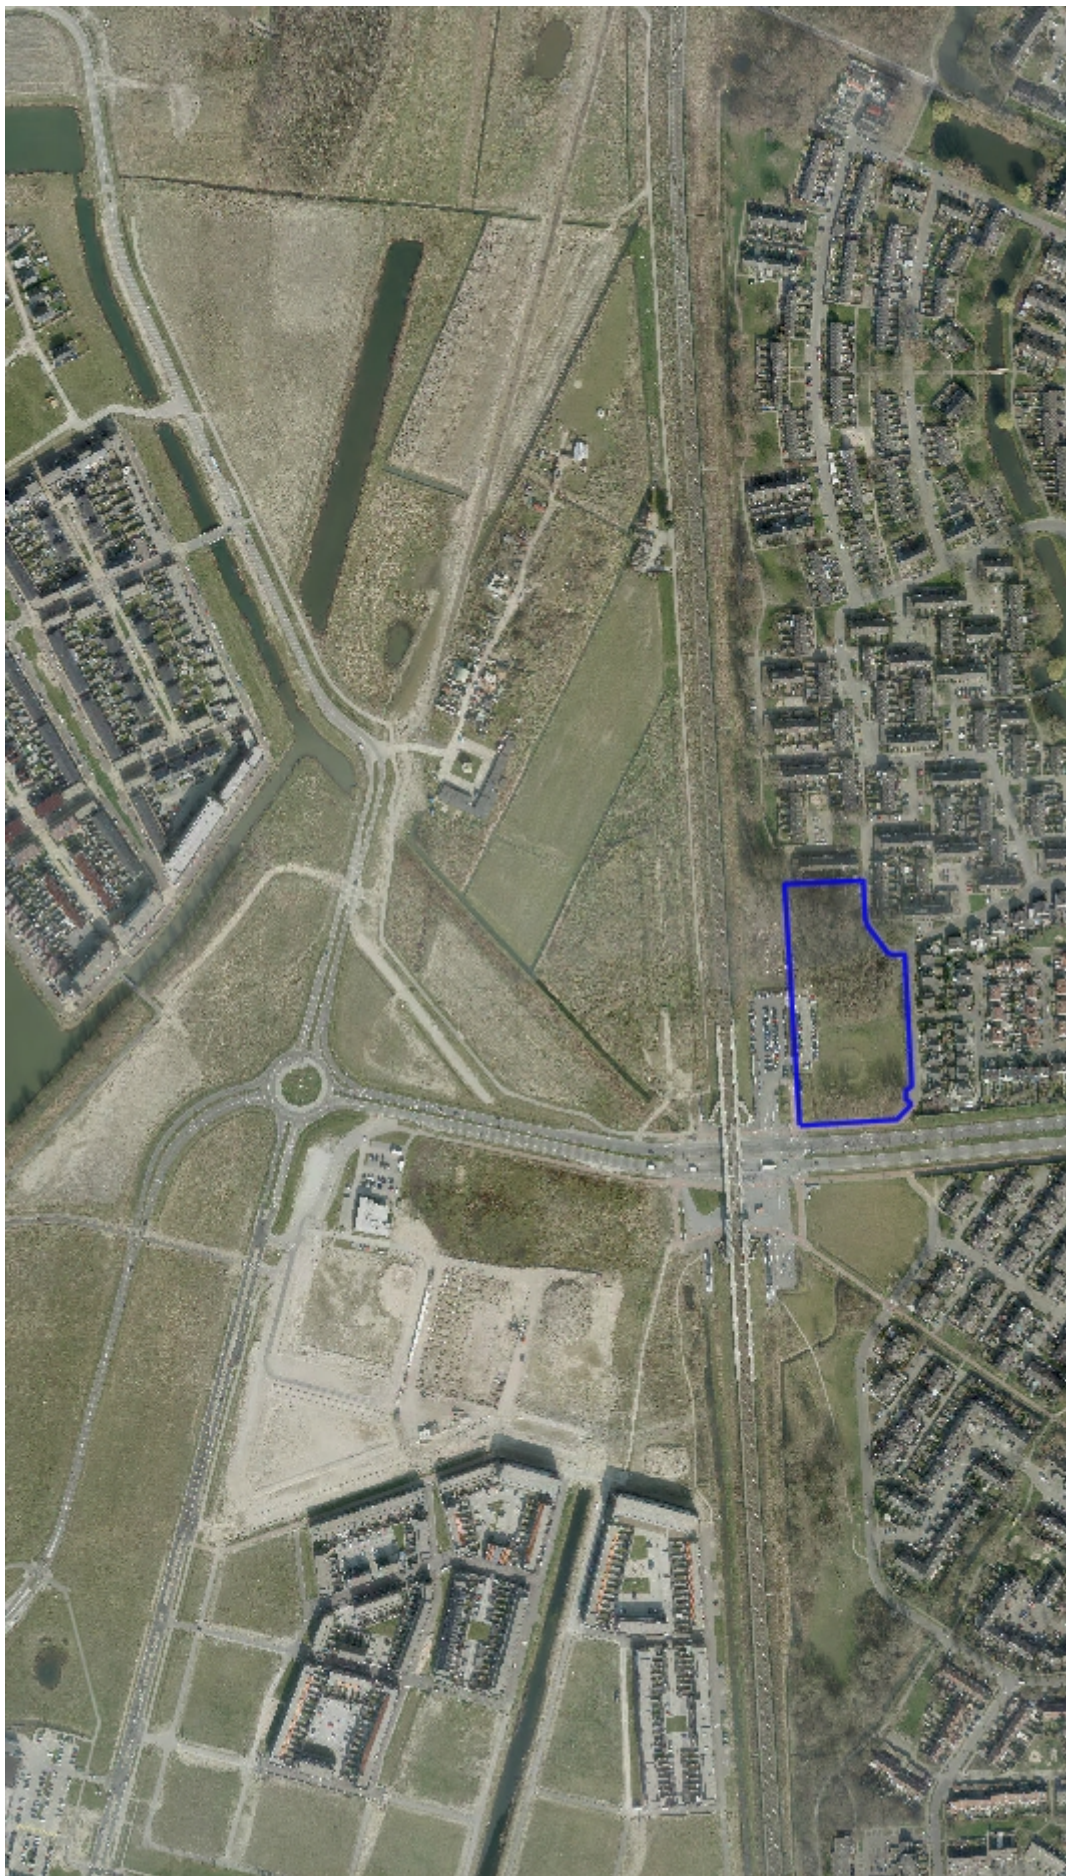
Op het westelijke deel van de projectlocatie is het parkeerterrein uitgebreid. Op basis van Giga foto's is te zien dat dit met stelconplaten is uitgevoerd. Station Schuytgraaf is gerealiseerd.

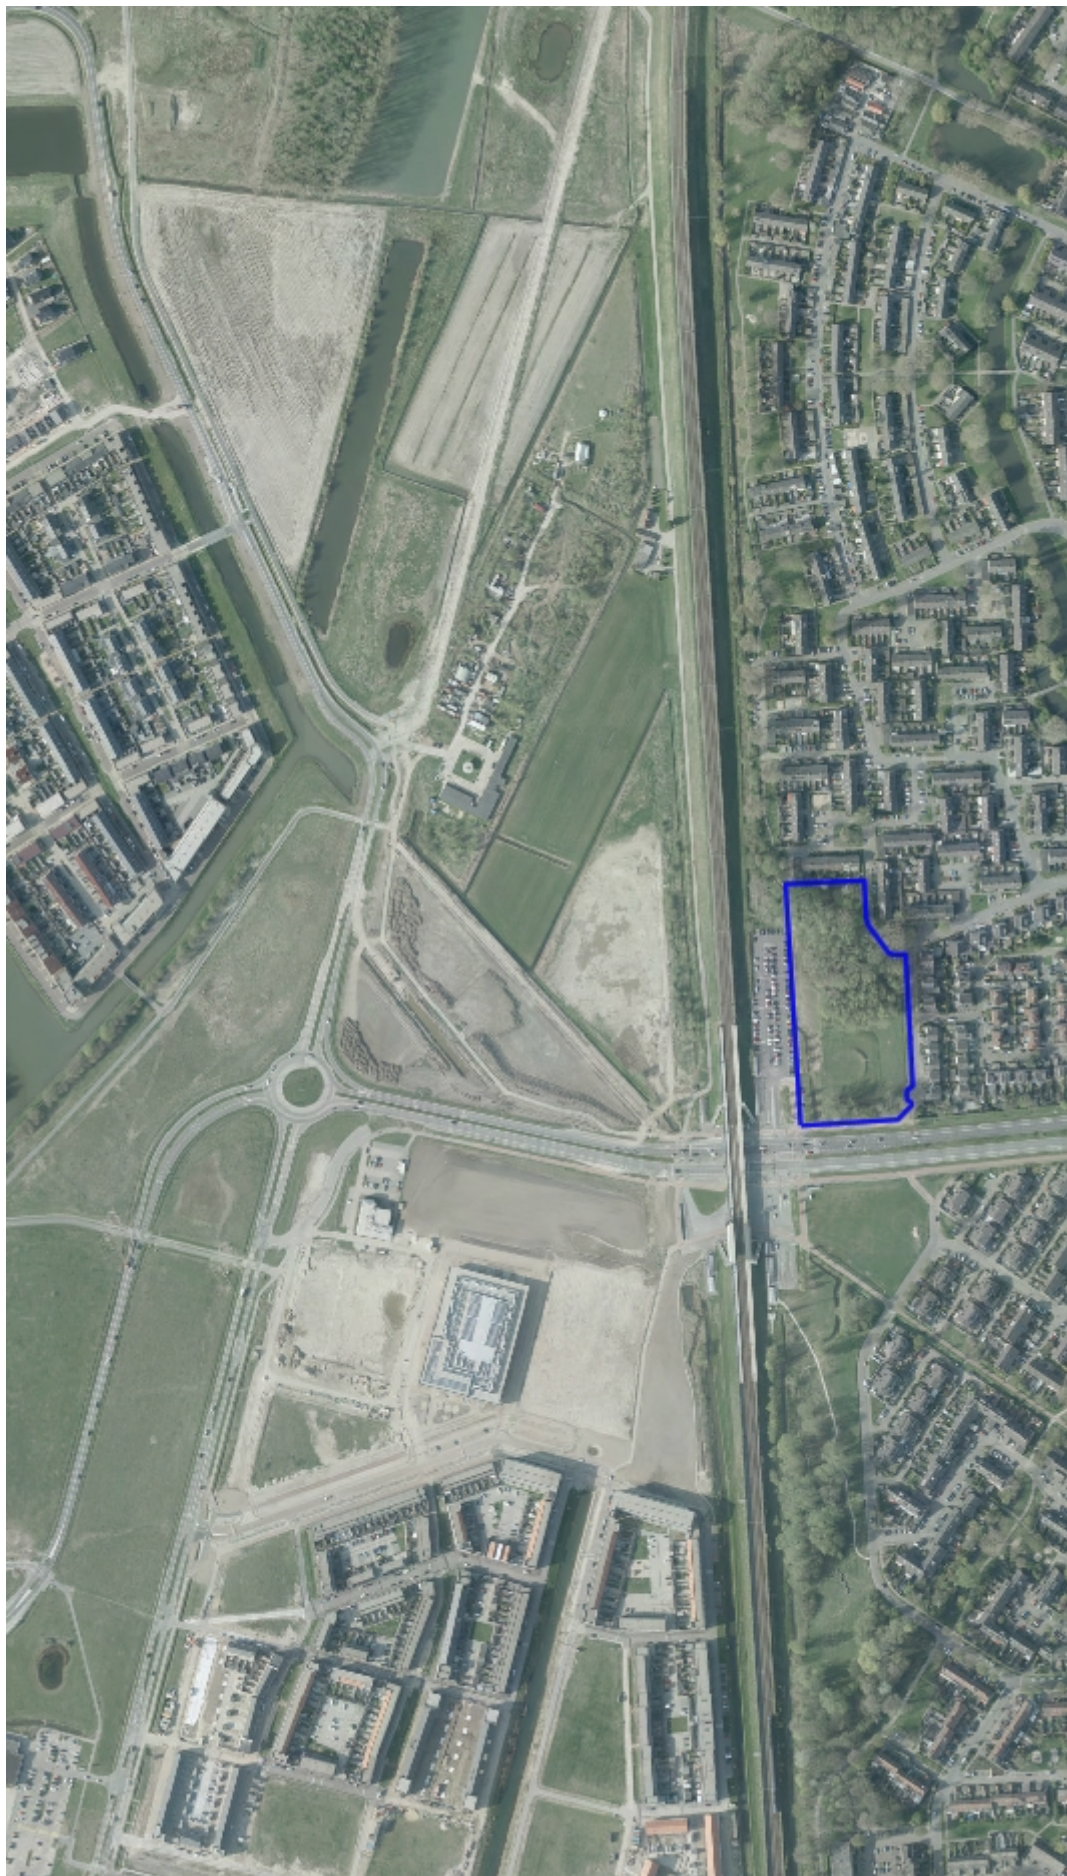
## Bijlage 3N

De uitbreiding van het parkeerterrein op de projectlocatie is weer verwijderd.

HO Milieu Luchtfoto 2015
