**Betreft** : Quick scan + naoorlogs onderzoek conventionele  
explosieven (CE) project nieuwbouw school  
Metamorfosenallee Arnhem  
Definitief

# Metamorfosenallee Quick scan CE

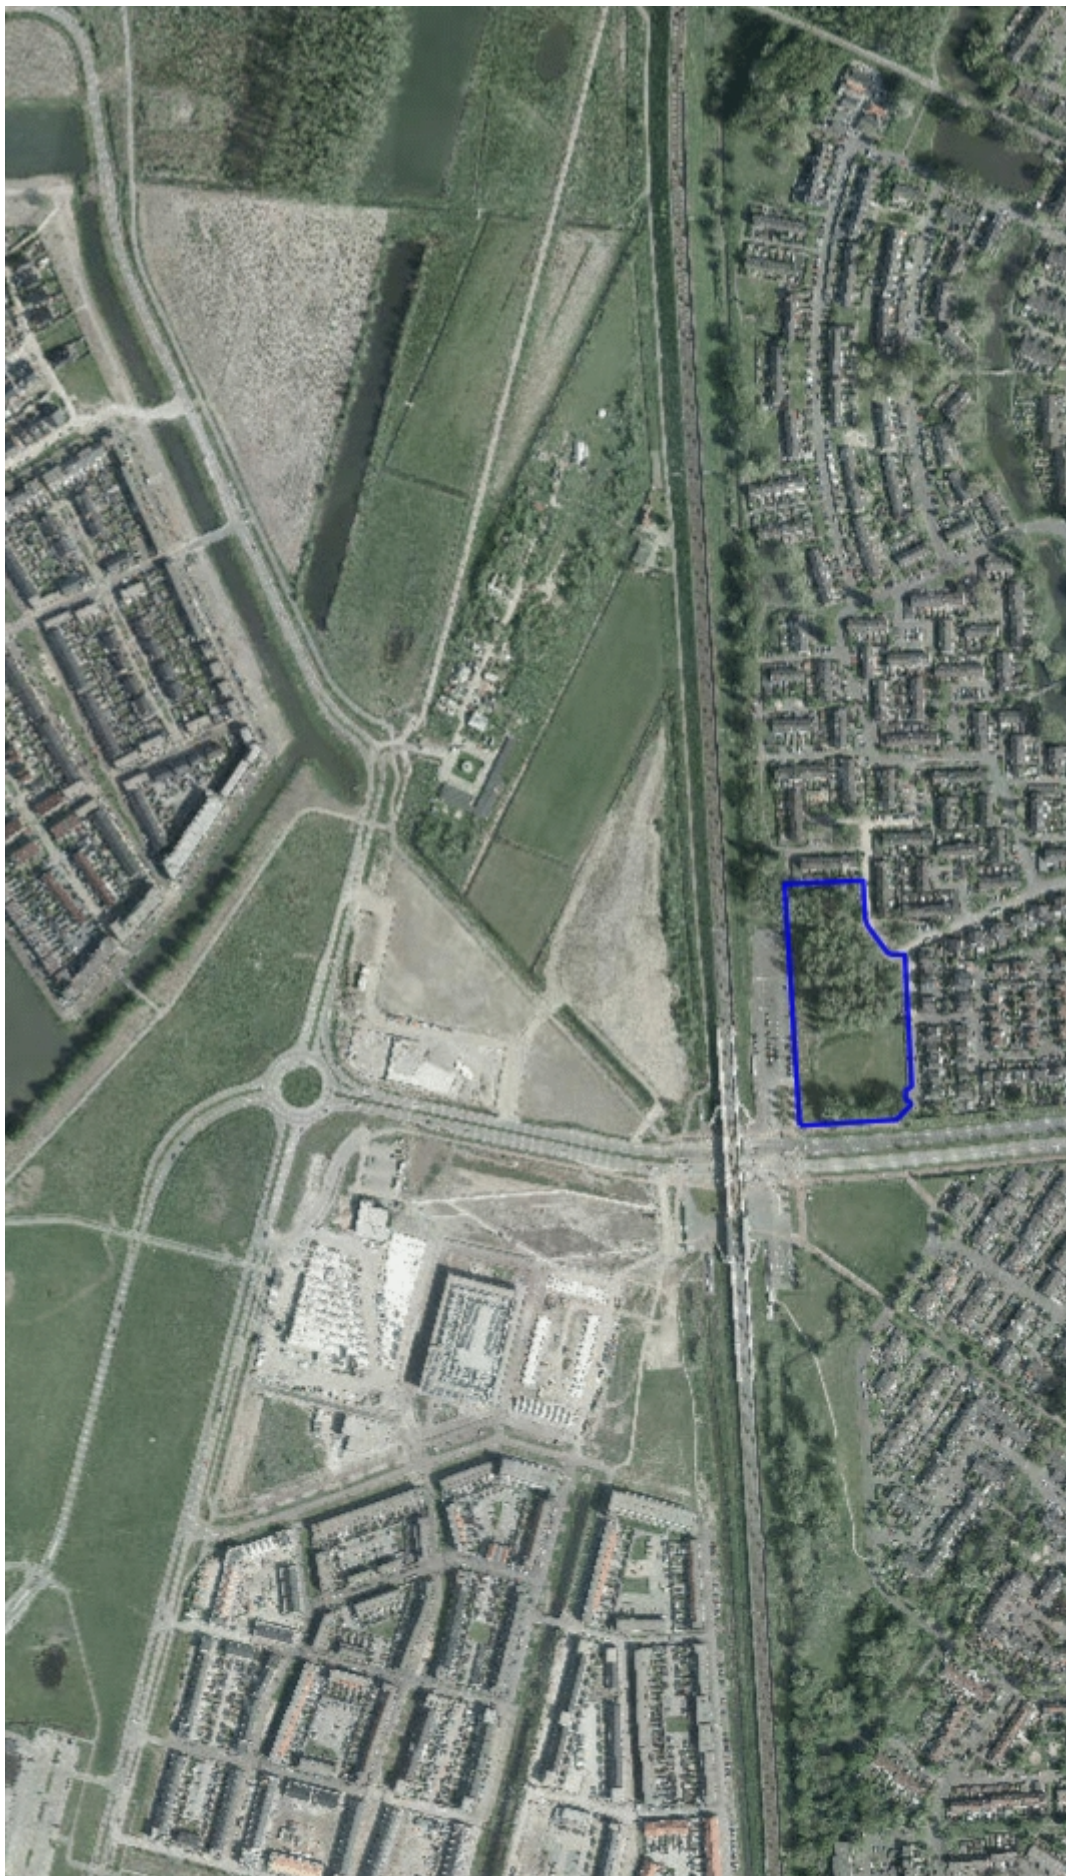
**Bijlage 30**

Het profiel van de fietscrossbaan is geheel verwijderd. Tegen het noordelijke bos en tegen de zuidelijke bomen is een kleine grondwal gemaakt.

HO Milieu Luchtfoto 2017

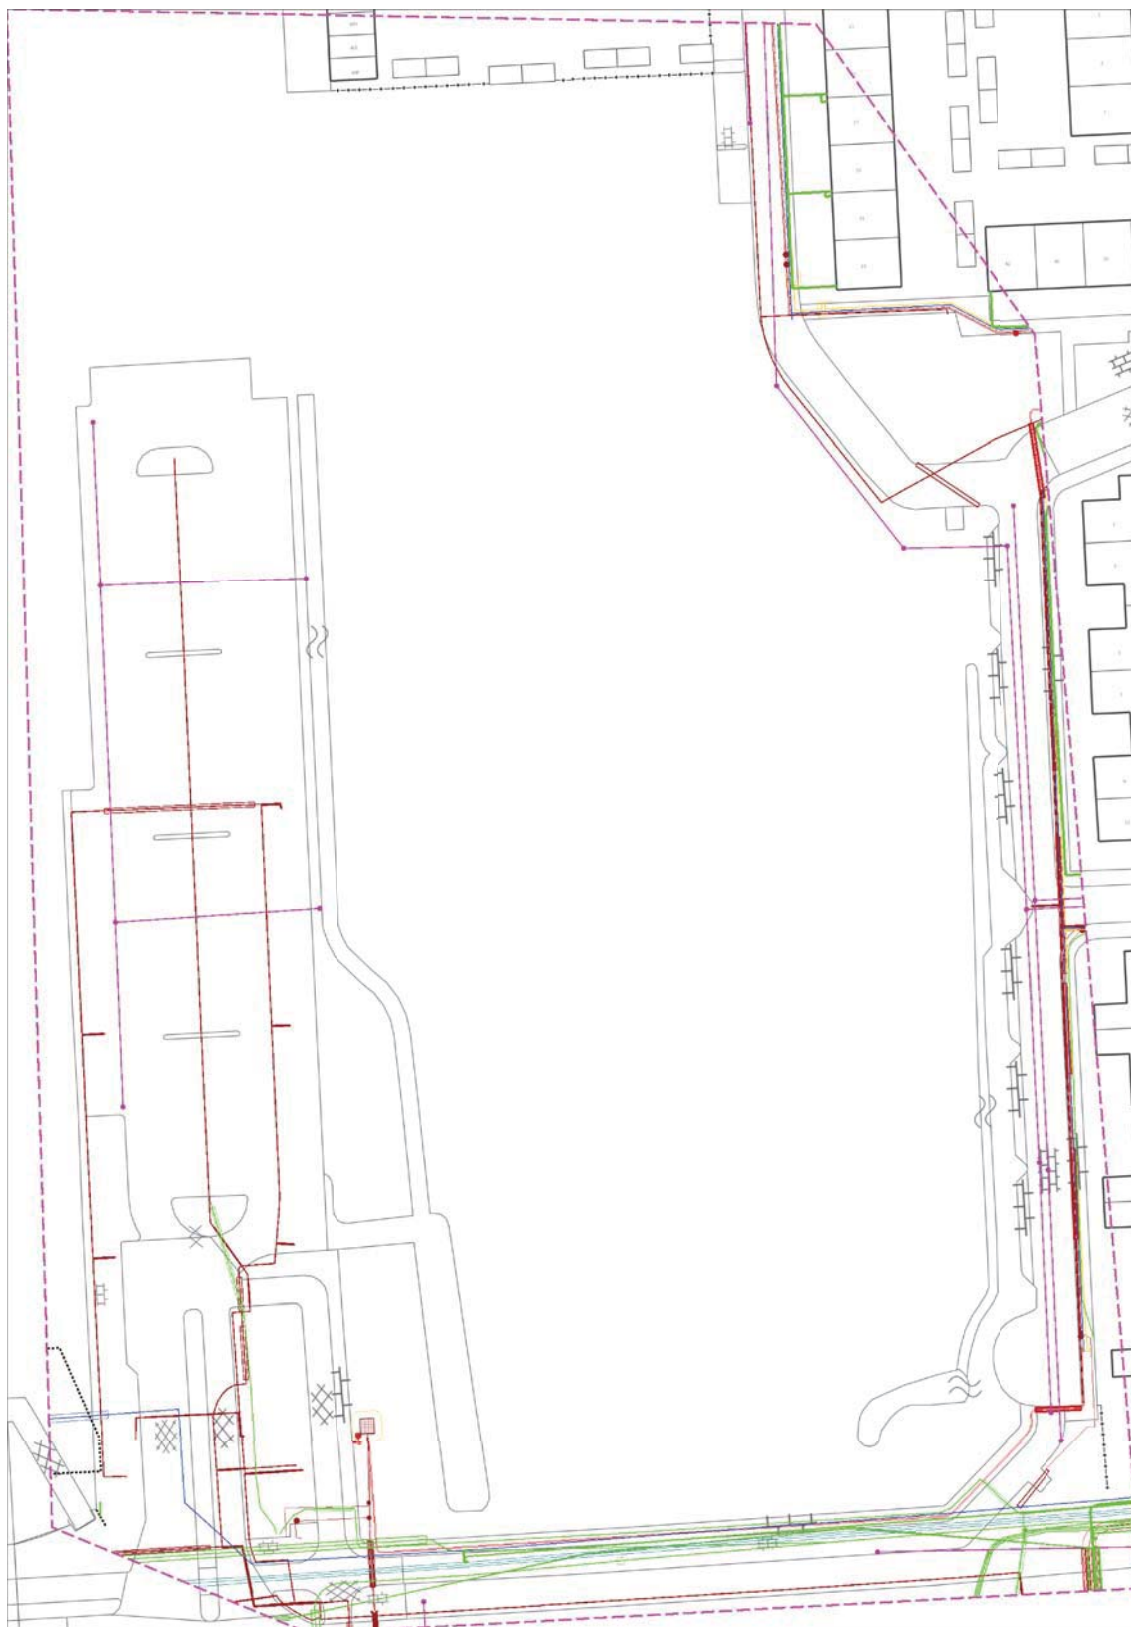
## Bijlage 4

Op basis van de Klic-melding kan worden geconcludeerd dat er buiten een persleiding (aanleg 2016) op het meest noordoostelijke deel van de projectlocatie, geen kabels- en/of leidingen aanwezig zijn. De kaart met de kabels en leidingen is opgenomen als bijlage 4
