Verkennend bodemonderzoek

Adres: Gelderse Rooslaan / Vlierstraat (ongenummerd)
Postcode, Plaats: Arnhem

Projectnummer: **1926031**
Versie: **01**
Revisiestatus: Definitief

Uitvoering conform: NEN 5740

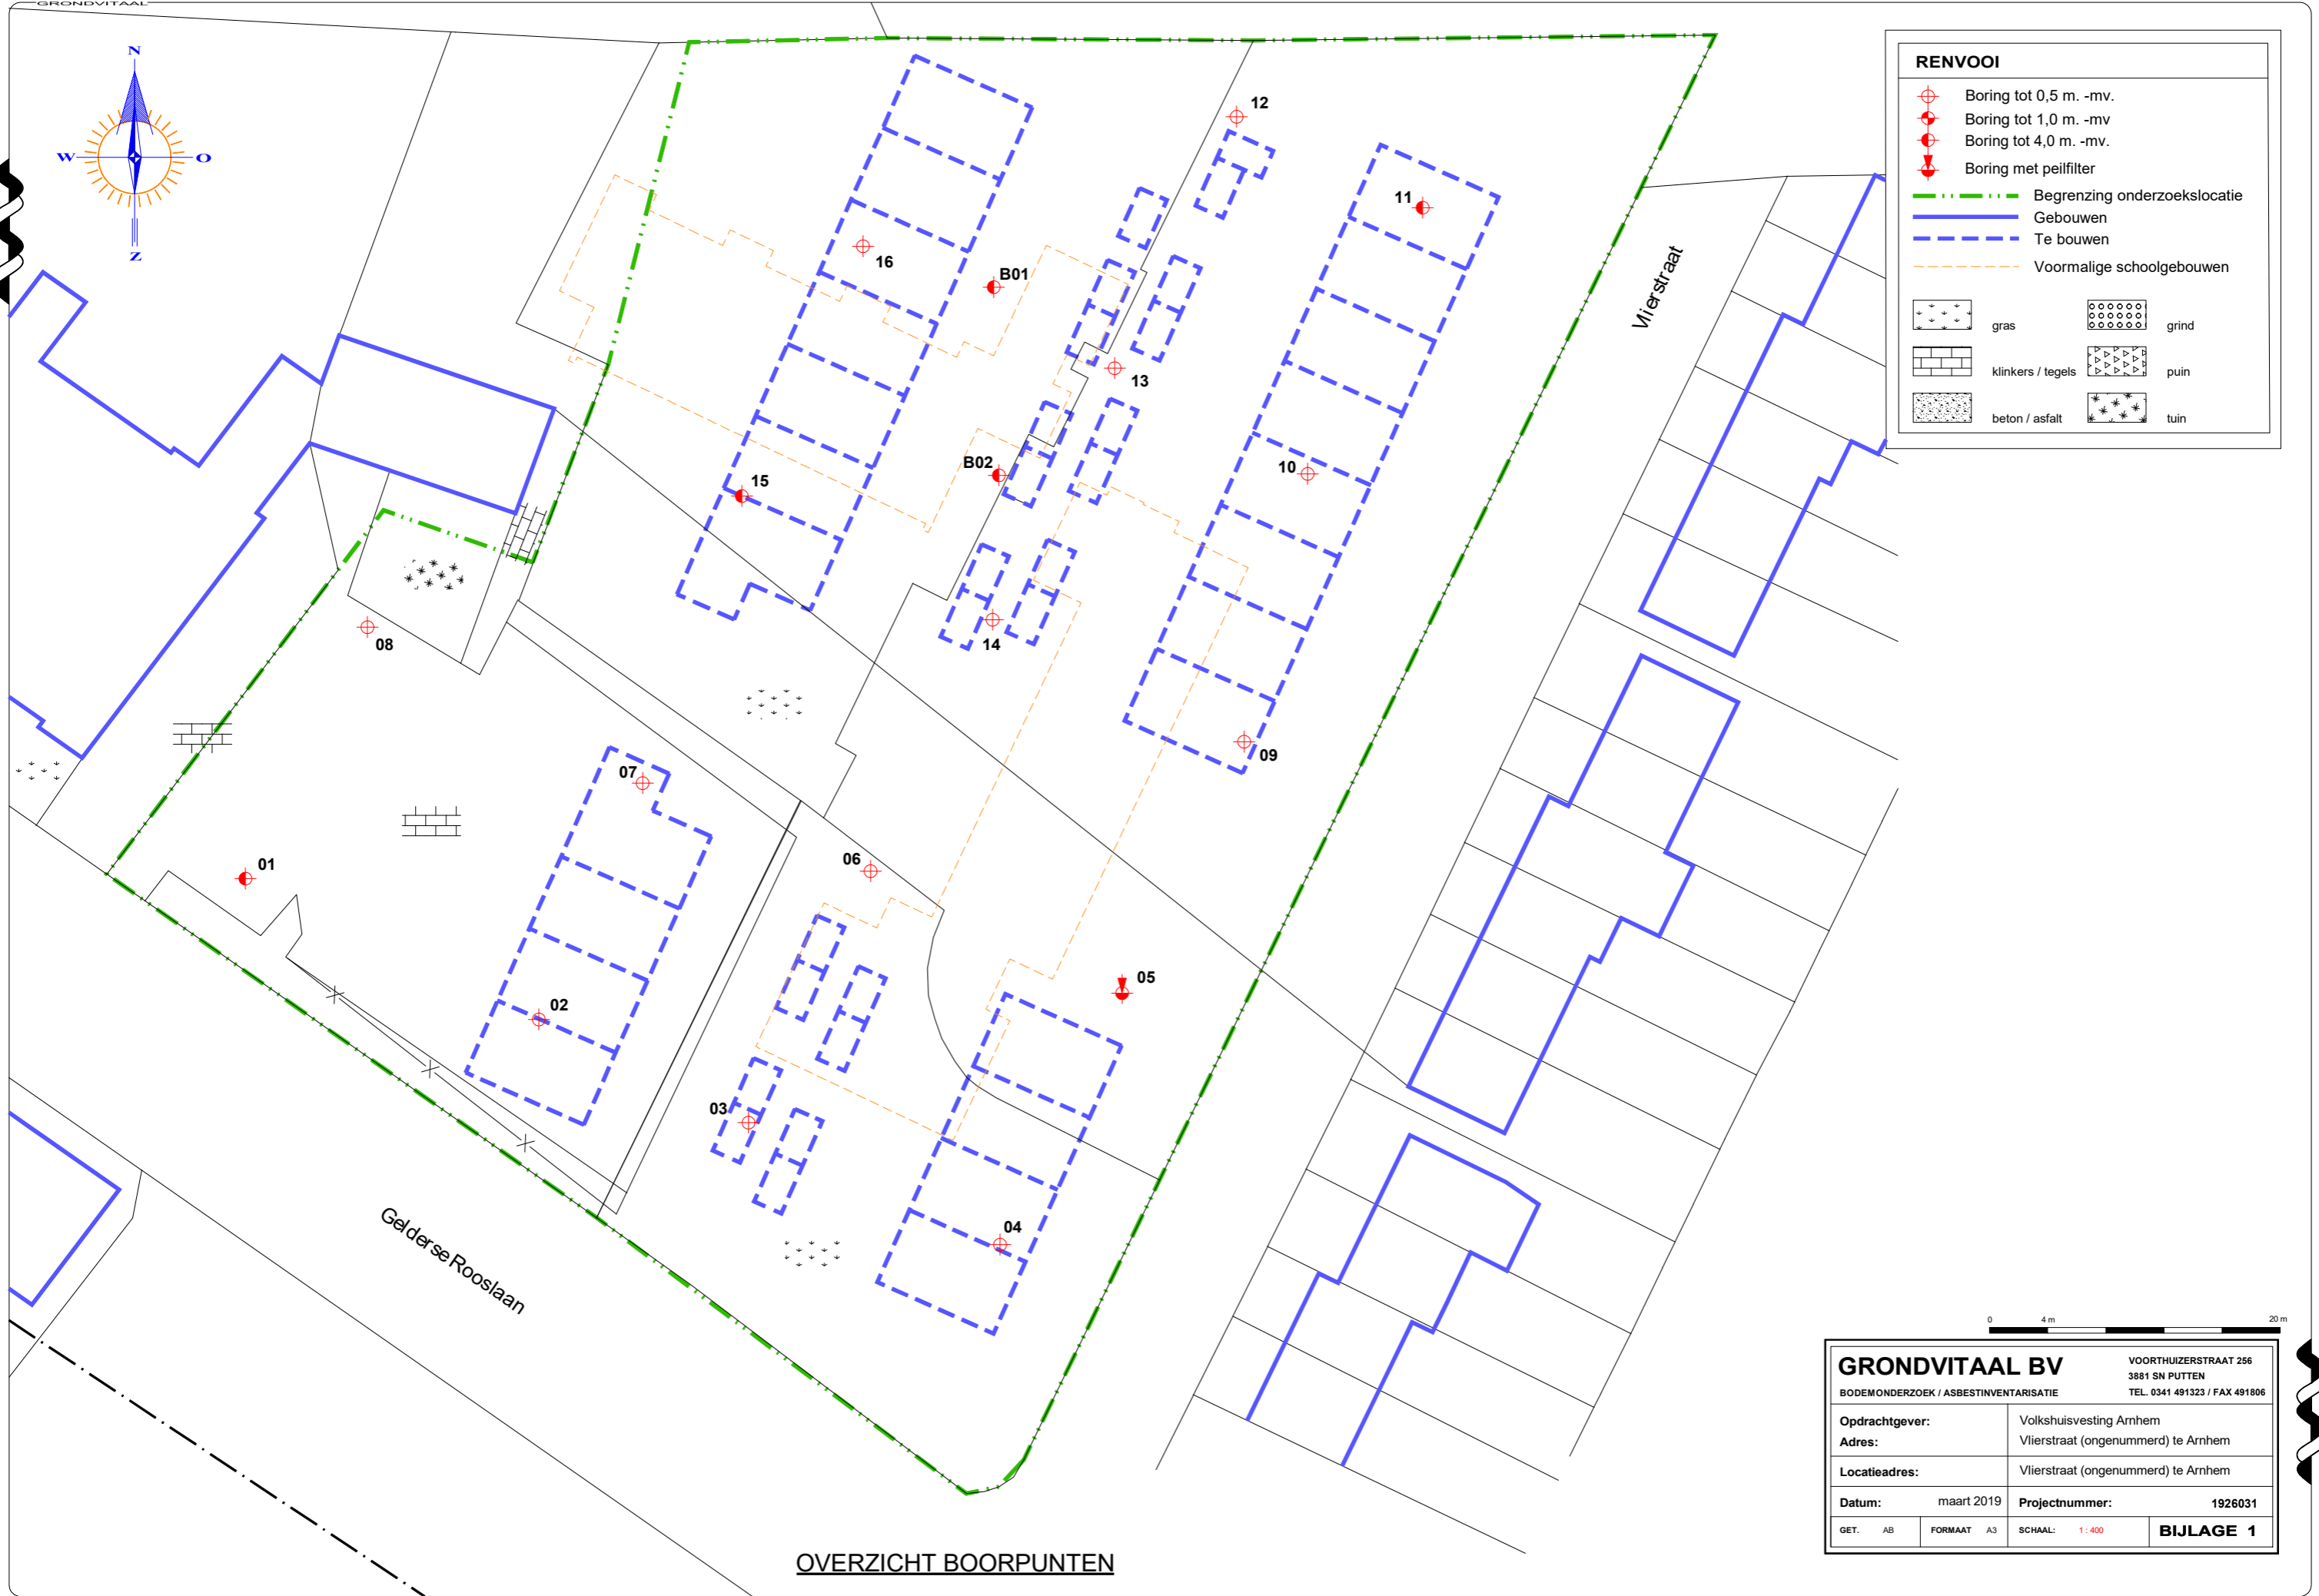
BIJLAGE 1 **Overzicht boorpunten**
Kadastrale situatie
Topografische aanduiding

Verdeeld over de onderzoekslocatie zijn in totaal **18** handboringen uitgevoerd (zie bijlage 1 voor boorpuntenoverzicht).

Voor een overzicht van de boorpunten wordt verwezen naar bijlage 1.

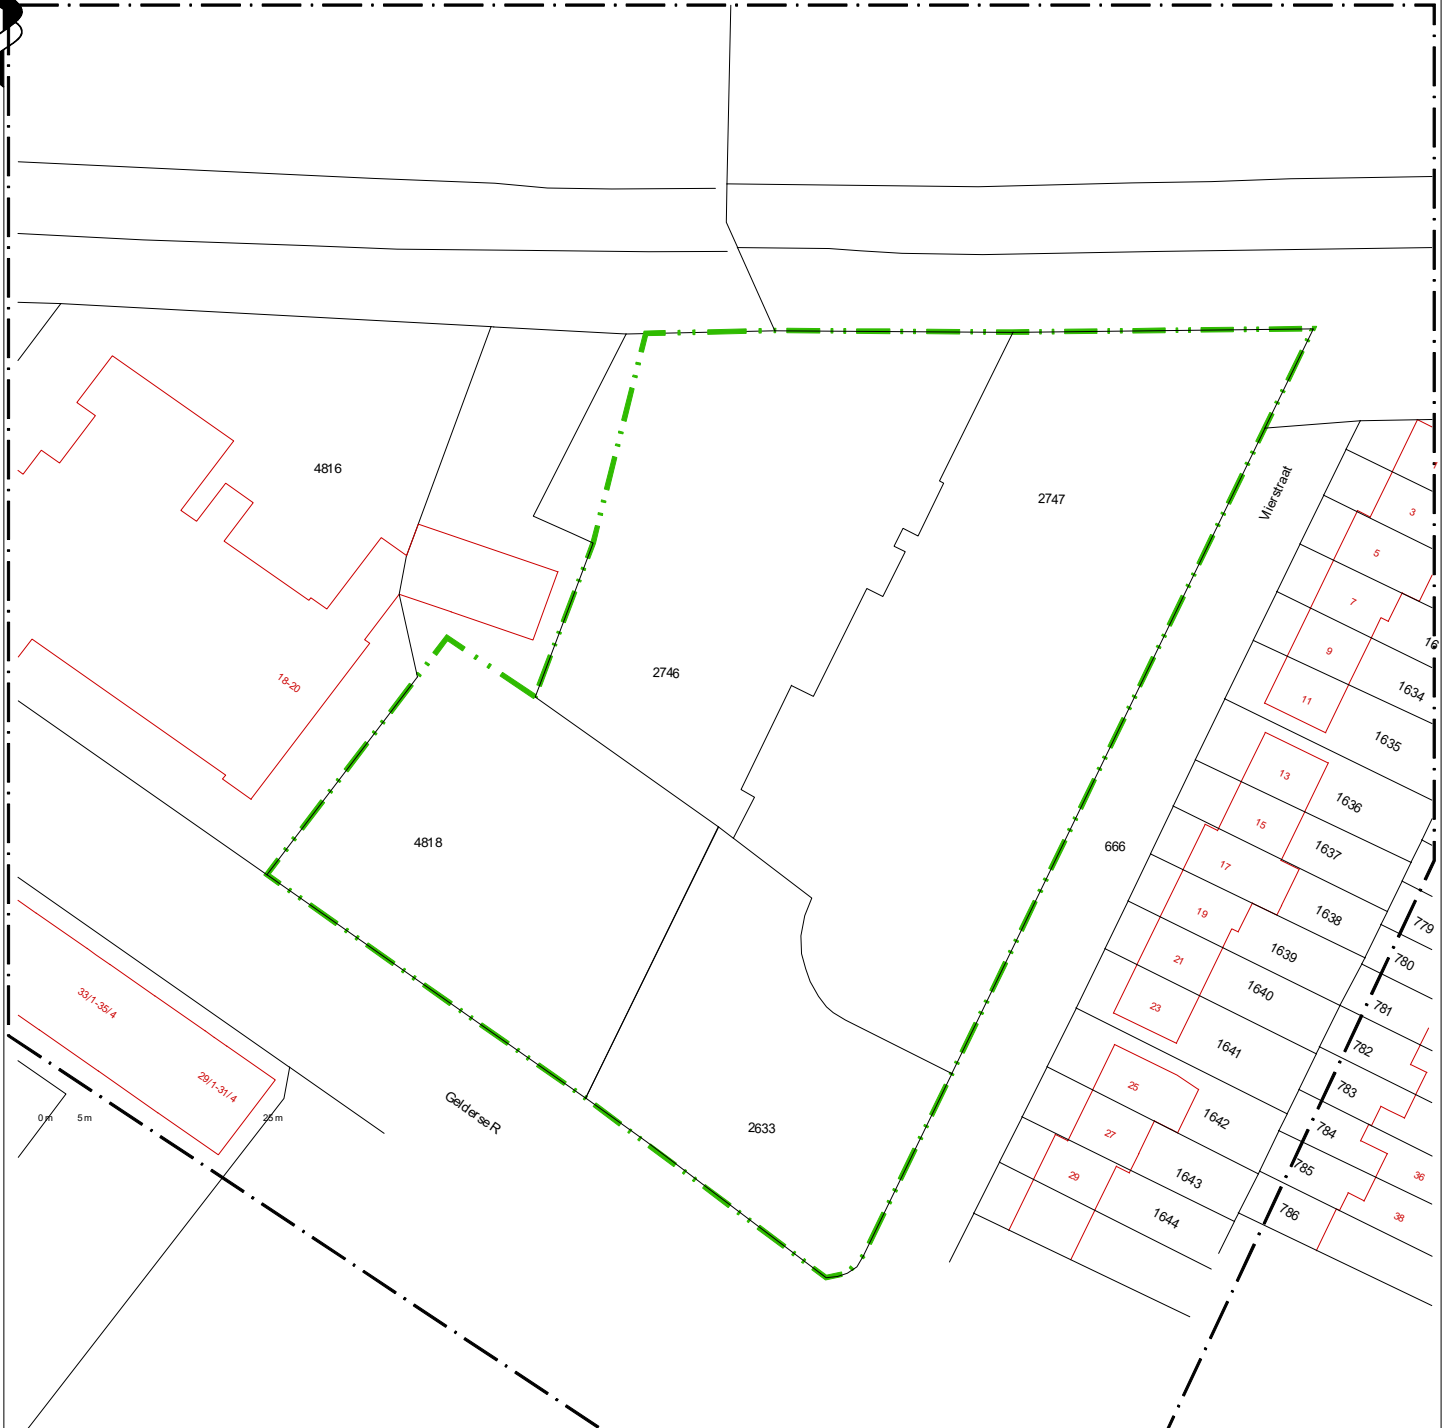
GET. GM FORMAAT A4 SCHAAL: 1 : 800 **BIJLAGE 1**

- perceelsgrens
- geografisch besluitvormingsgebied:
een bouwkaavel
- onderzoekslocatie vooronderzoek
- onderzoekslocatie bodemonderzoek

Kadastrale gemeente ARNHEM
 Sectie E
 Perceel 4818, 2633, 2746, 2747
 Schaal 1 : 800

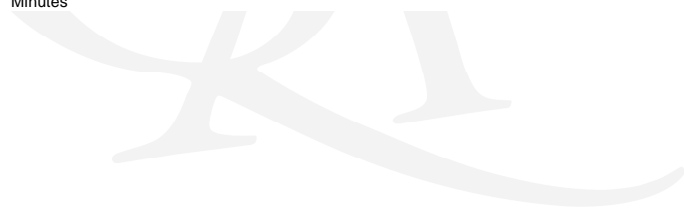
Chromatogram TPH/ Mineral Oil

Sample ID.: 10630872
 Certificate no.: 2019043368
 Sample description.: mm-B1
 V
