## MEMO

Aan : Koen Boersen  
Van : Joost Rink  
Kopie : Elja Beld  
Project : sloop gebouwen voorthuizen  
Betreft : ecologische begeleiding van sloop op 18 maart 2013

Datum : 18 maart 2013

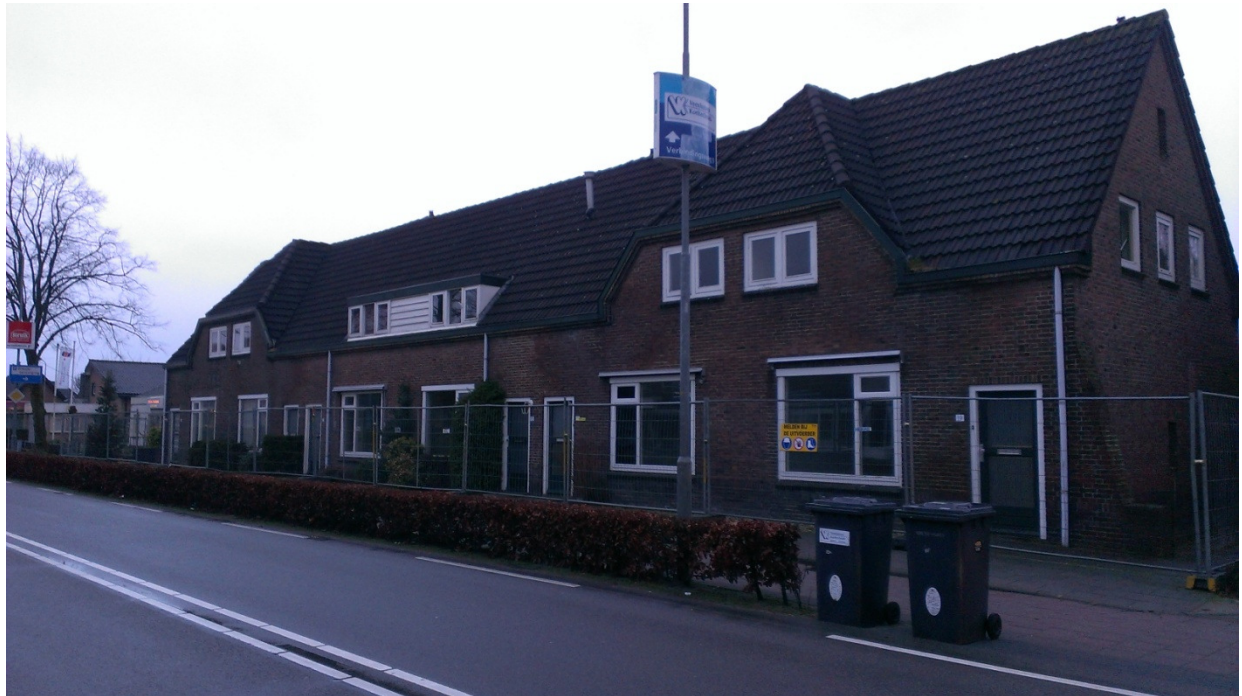
## Te slopen bebouwing

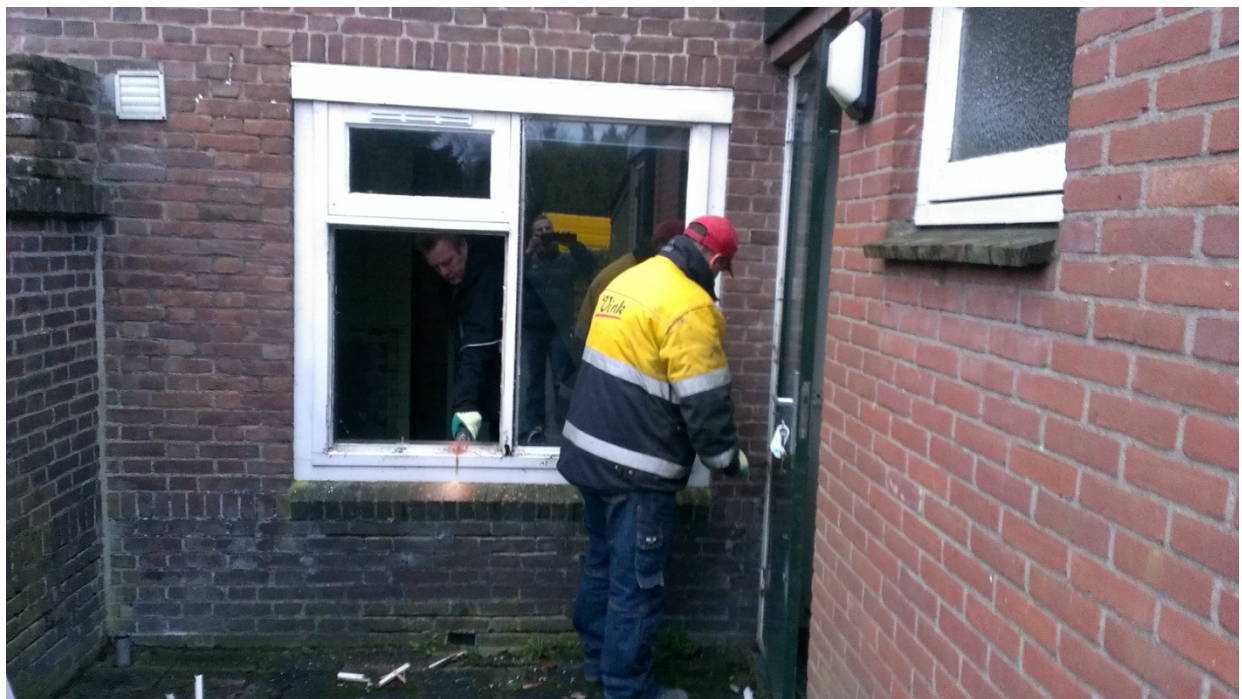
## Openbreken van kozijn

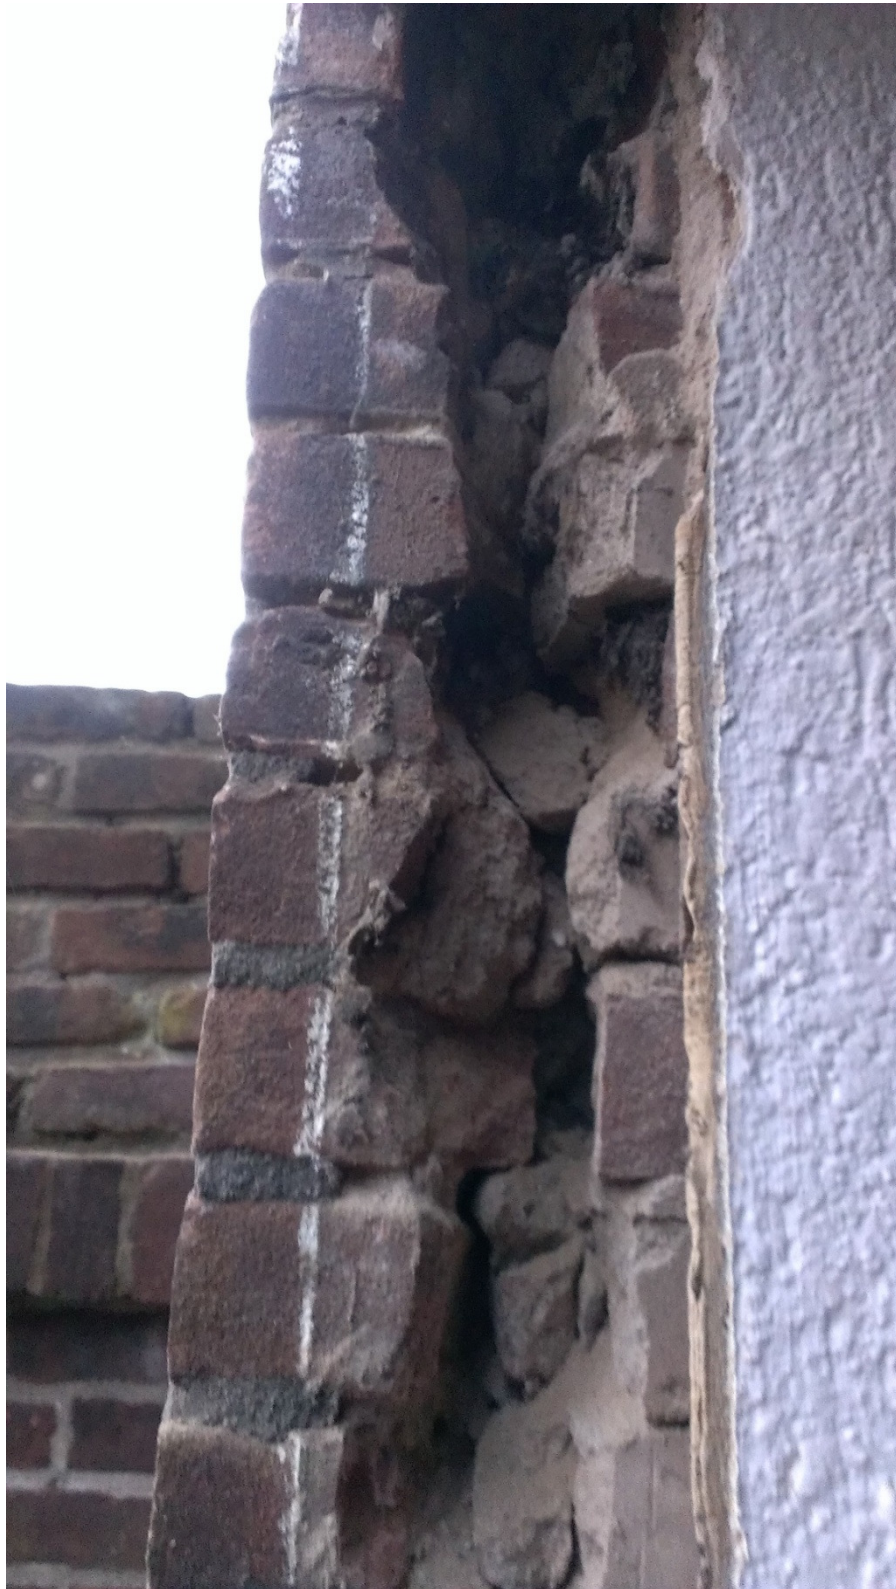
- De spouw grotendeels gevuld was met (deels vergane) glaswol;
- Er geen of weinig toegangen tot de spouw zijn;
- De plaatsen die mogelijk geschikt zijn als verblijfplaats, zoals kieren achter daklijsten, nu niet geschikt zijn voor vleermuizen, doordat hier de temperatuur momenteel te laag is. Mogelijk kunnen deze wel tijdens zomermaanden worden gebruikt.

**Binnenkant spouw: opgevuld met glaswol**

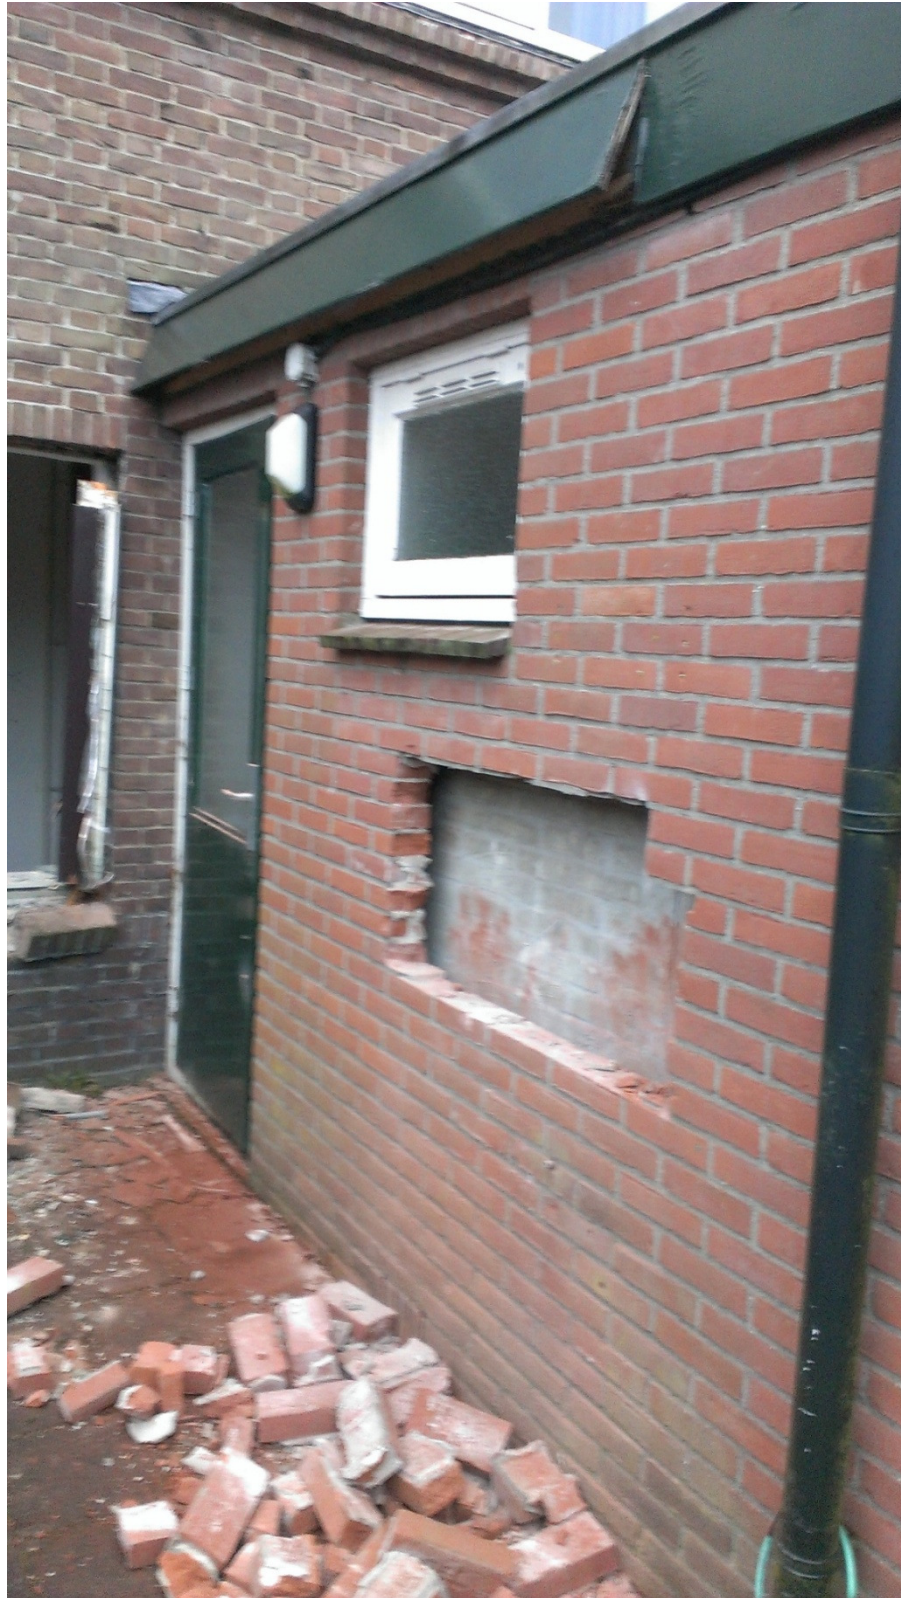
De enige locatie waar zich wel een geschikte en toegankelijke spouw bevond, waren de aanbouwtjes.

Openbreken spouw van aanbouw en check van daklijst

- Openbreken van spouw van aanbouwtjes;
- Geen aanvullende maatregelen, voor de hoofdbebouwing;
- Het aanbrengen van bouwverlichting is niet nodig;
- De sloop kan direct plaatsvinden.

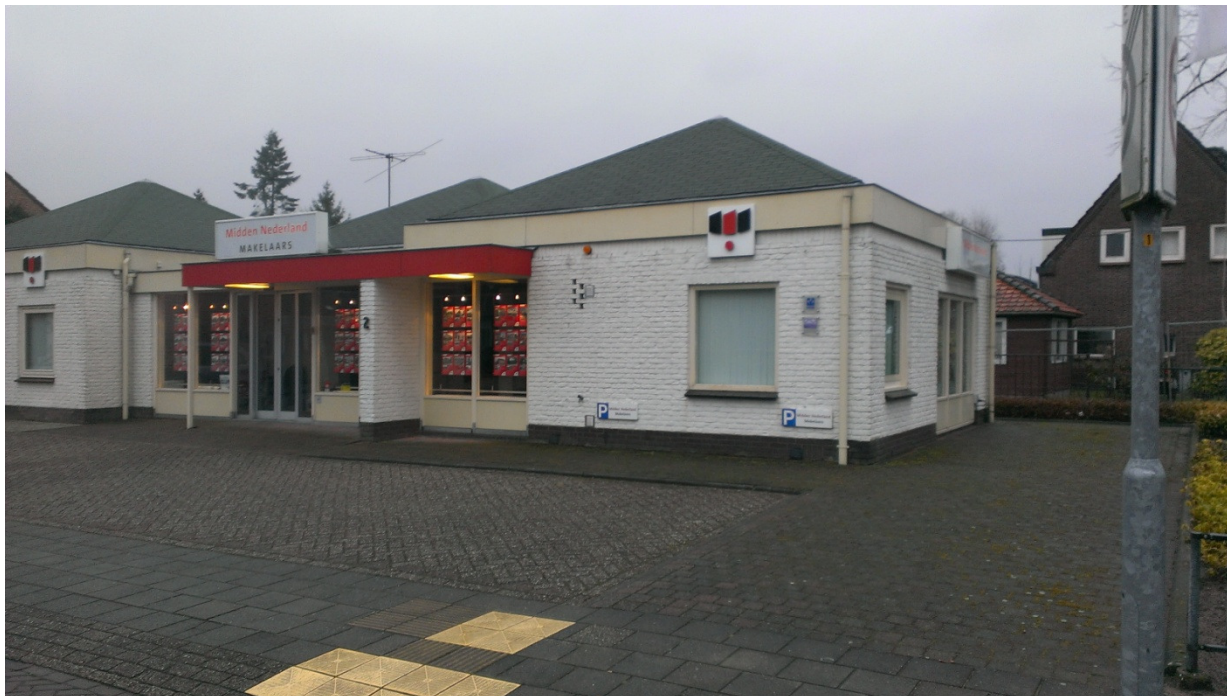
Ook is het kantorencomplex van Midden Nederland Makelaars geïnspecteerd op geschiktheid voor vleermuizen. Hieruit bleek dat de spouw niet via stootvoegen toegankelijk is, maar mogelijk wel via daklijsten. De daklijsten kunnen ook in de lente en zomer als zomerverblijfplaats worden gebruikt. Daarom zal het tweede onderzoek en de ecologische begeleiding, voorafgaand aan de sloop in mei/juni conform de offerte worden uitgevoerd.

**Bebouwing Midden Nederland Makelaars**

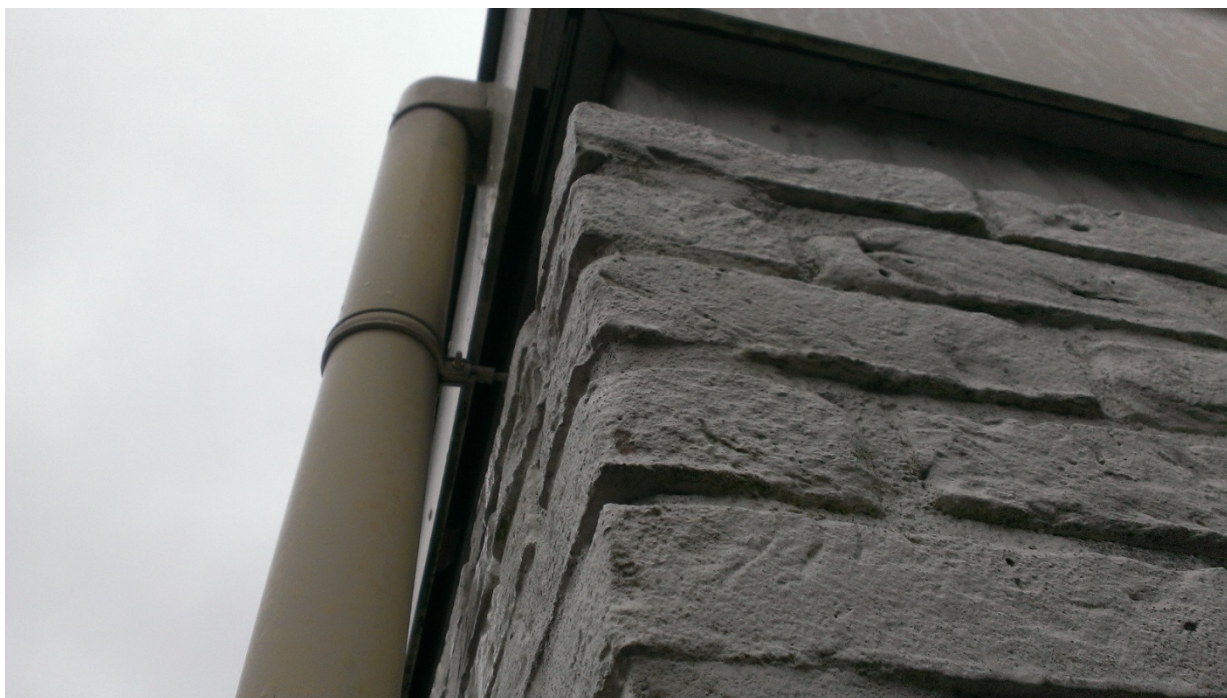
**Ruimte onder daklijst voor vleermuizen (zomerverblijfplaats)**
