**Van der Poel Milieu Advies B.V.**  
Adviesbureau bodem en milieu

Markelo, 10 maart 2015

**Betreft: Constructie-inspectie Nachtegaalweg te Kootwijkerbroek**

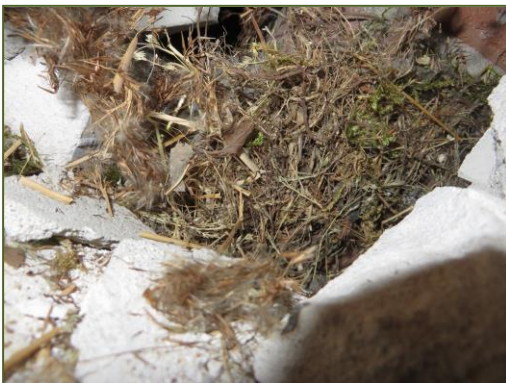
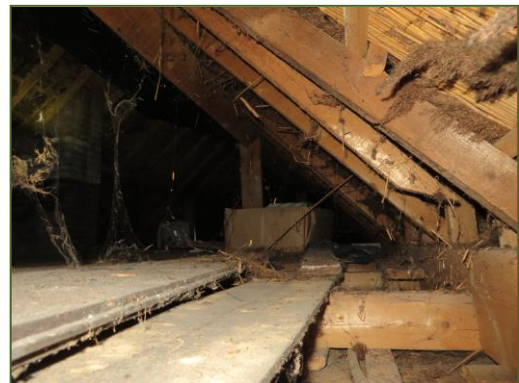
Na het deels verwijderen van de plafondplaat bleek er geen dakbeschot aanwezig te zijn. De rietenconstructie blijkt in een zeer slechte staat te verkeren (lekkages en gaten in het dak). Er zijn zeer veel spinnenwebben door de gehele zolder aanwezig. Het gat dat van buiten uit te zien is, is ook zichtbaar vanuit de binnenkant. Er heeft een kleinere vogel (wellicht koolmees) gebroed op de spouw. Er zijn nestmateriaal en fecaliën aanwezig. Door het nestmateriaal is de spouw afgesloten en niet toegankelijk voor vleermuizen.

Op de zolderplanken zijn geen sporen van steenmarter of vleermuizen aangetroffen. Door de grote hoeveelheden spinnenrag is het aannemelijk dat er ook niet gevlogen wordt door vleermuizen op de zolder.

Afbeelding 1 en 2: Nest (koolmees) en zolder.

Het gat aan de buitenkant is inmiddels dichtgemaakt, waardoor er geen vestiging van vogels meer kan plaatsvinden voor de sloop van de woning.
