## Asbestinventarisatie Type A (volledig) Conform SC-540 / 2011

Vink Aannemingsmaatschappij B.V.  
CMC-1611-1135 Vinkekampweg 23 te Kootwijkerbroek

Projectnummer: CMC-1611-1135  
Onderzoekslocatie: Vinkekampweg 23  
3774 PK Kootwijkerbroek  
Betreft: Asbestinventarisatie van 4 agrarische opstallen i.v.m. de  
voorgenomen sloop

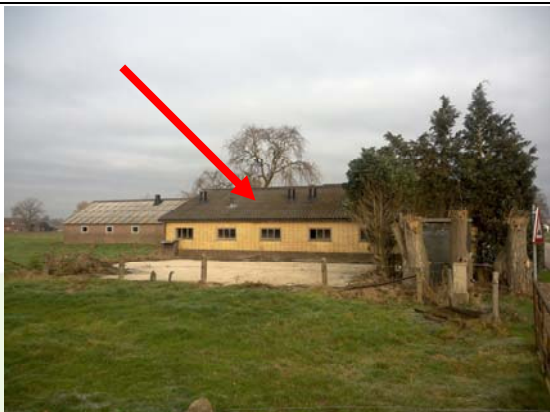
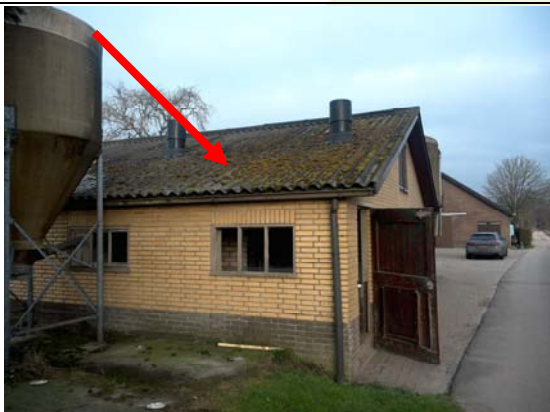
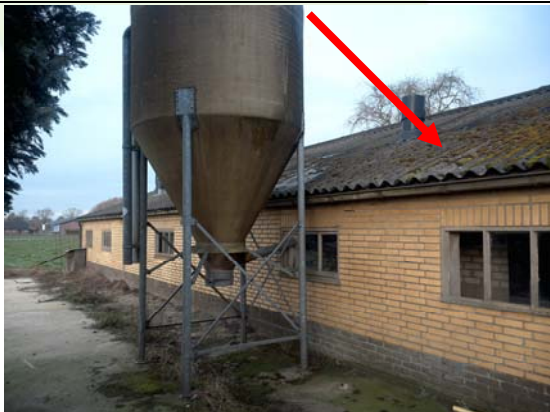
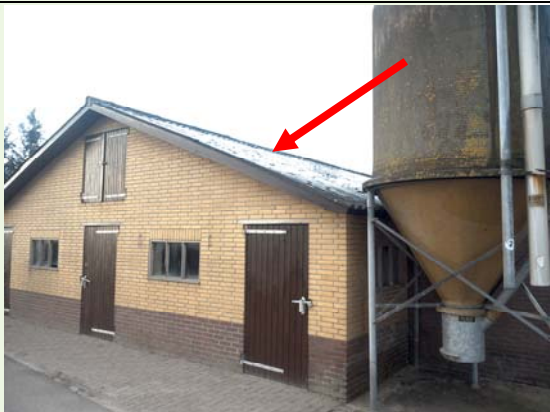
| Bron nr. | Naam ruimte | Bron | Monster | Type | Analyseresultaat |
|---|---|---|---|---|---|
| 1 | Dak zeugenstal 1 | Golfplaten en vormstukken | MM01 | M | 10-15 % Chrysotiel (witte asbest)<br>Hechtgebondenheid ja |

| Bron Nr. | Ruimte | Bron | Type asbest | Hecht. | Monster | Hoeveelheid | Bevestiging | Foto | RisicoKlasse | Verwijderings-methode |
|---|---|---|---|---|---|---|---|---|---|---|
| 1 | Dak zeugenstal 1 | Golfplaten en vormstukken | Golfplaten en vormstukken | H | MM01 (m) | 1x200 m <sup>2</sup> | Met bouten (dop 12) | 1, 2, 3, 4 | 2 | Openlucht |

| Foto 1 Foto voor bron Golfplaten en vormstukken | |
| Foto 2 Foto voor bron Golfplaten en vormstukken | |
| Foto 3 Foto voor bron Golfplaten en vormstukken | |
| Foto 4 Foto voor bron Golfplaten en vormstukken | |

| Bron nr. | Ruimte | Bron | Risico-klasse | Toelichting |
|---|---|---|---|---|
| 1 | Dak zeugenstal 1 | Golfplaten en vormstukken | 2 | Type sanering: Openlucht<br>Saneringsurgentie: Geen direct risico. |

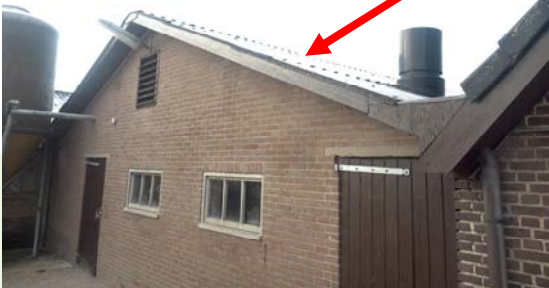
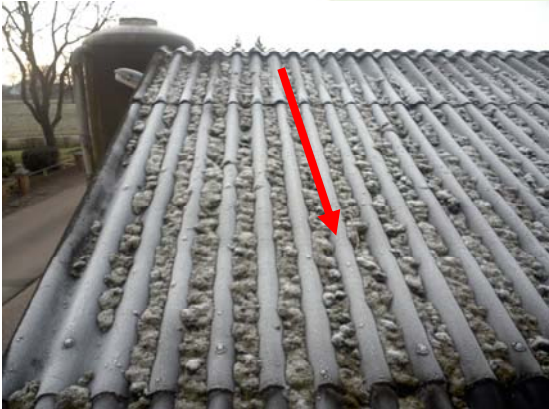
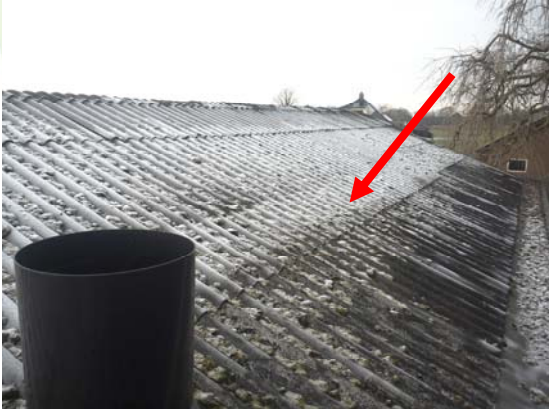
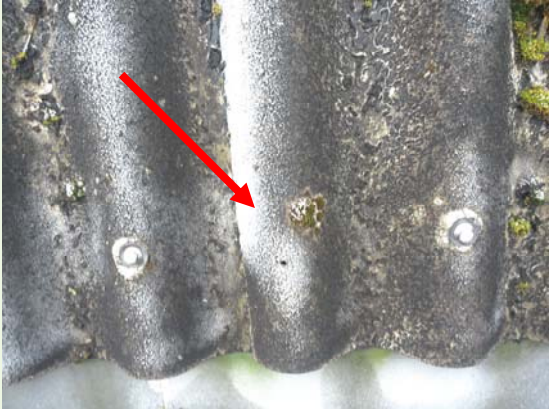
| Bron nr. | Naam ruimte | Bron | Monster | Type | Analyseresultaat |
|---|---|---|---|---|---|
| 2 | Dak mestvarkenstal | Golfplaten en vormstukken | MM02 | M | 10-15 % Chrysotiel (witte asbest)<br>Hechtgebondenheid ja |

| Bron Nr. | Ruimte | Bron | Type asbest | Hecht. | Monster | Hoeveelheid | Bevestiging | Foto | RisicoKlasse | Verwijderings-methode |
|---|---|---|---|---|---|---|---|---|---|---|
| 2 | Dak mestvarkenstal | Golfplaten en vormstukken | Golfplaten en vormstukken | H | MM02 (m) | 1x175 m <sup>2</sup> | Met bouten (dop 12) | 5, 6, 7, 8 | 2 | Openlucht |

| <div> <p>Foto 5 Foto voor bron Golfplaten en vormstukken</p> <p>Foto 6 Foto voor bron Golfplaten en vormstukken</p> </div> | |
| <div> <p>Foto 7 Foto voor bron Golfplaten en vormstukken</p> <p>Foto 8 Foto voor bron Golfplaten en vormstukken</p> </div> | |

| Bron nr. | Ruimte | Bron | Risico-klasse | Toelichting |
|---|---|---|---|---|
| 2 | Dak mestvarkenstal | Golfplaten en vormstukken | 2 | Type sanering: Openlucht<br>Saneringsurgentie: Geen direct risico. |

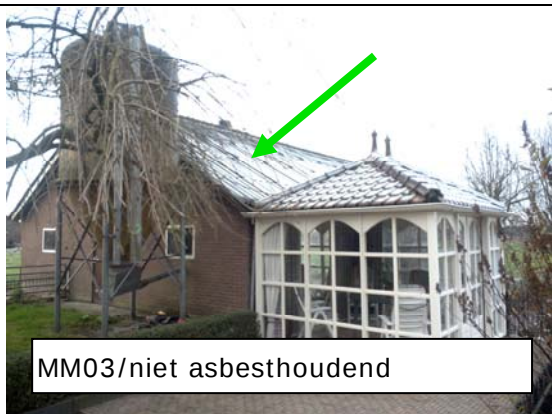
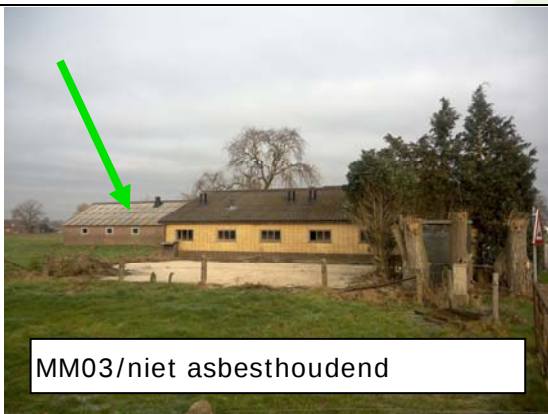
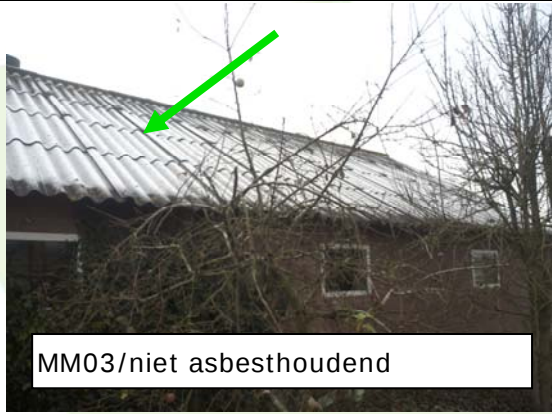
| Bron nr. | Naam ruimte | Bron | Monster | Type | Analyseresultaat |
|---|---|---|---|---|---|
| 3 | Dak zeugenstal 2 | Golfplaten en vormstukken | MM03 | M | Geen asbest |

| Bron Nr. | Ruimte | Bron | Type asbest | Hecht. | Monster | Hoeveelheid | Bevestiging | Foto | RisicoKlasse | Verwijderings-methode |
|---|---|---|---|---|---|---|---|---|---|---|
| 3 | Dak zeugenstal 2 | Golfplaten en vormstukken | Golfplaten en vormstukken | O | MM03 (m) | 1x150 m <sup>2</sup> | Met bouten (dop 12) | 9, 10, 11 | Geen asbest | |

| Foto 9 Foto voor bron Golfplaten en vormstukken | Foto 10 Foto voor bron Golfplaten en vormstukken |
| Foto 11 Foto voor bron Golfplaten en vormstukken | |
