## Verkennd bodemonderzoek en asbest in bodem- en puinonderzoek

Adres: Esvelderweg 32 / Vinkenkampweg 27  
Postcode, Plaats: 3774 PD / 3774 PK Kootwijkerbroek

Projectnummer: **1825100**  
Versie: **01**  
Revisiestatus: Definitief

Rapportagedatum: 29 oktober 2018  
Autorisatiedatum: 31 oktober 2018

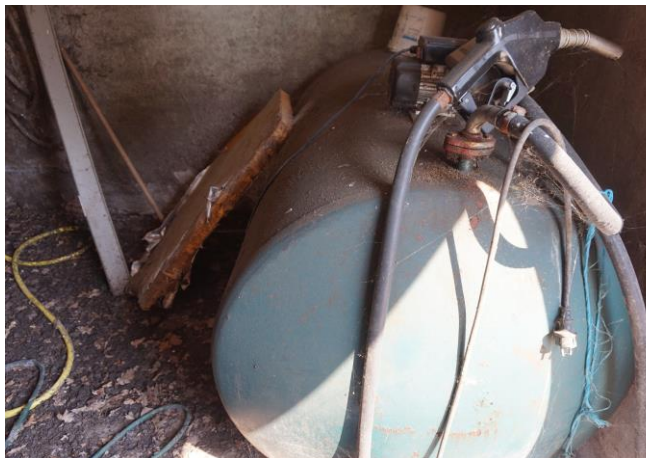
**Foto 37:**

| | | | in vloeiستofdichte kelders. Vergunning 15 juli 1998 verleend. Het is niet bekend of dit de bovengrondse tanks is, welke aangetroffen is tijdens de veldinspectie (foto 37) |
