**Verkennend bodemonderzoek / verkennend bodemonderzoek asbest**  
Postweg 20 te De Glind

Projectnummer: 19006

Datum: 30 januari 2019

Opdrachtgever: Fam. C.G. Schimmel  
Postweg 20  
3794 ML De Glind

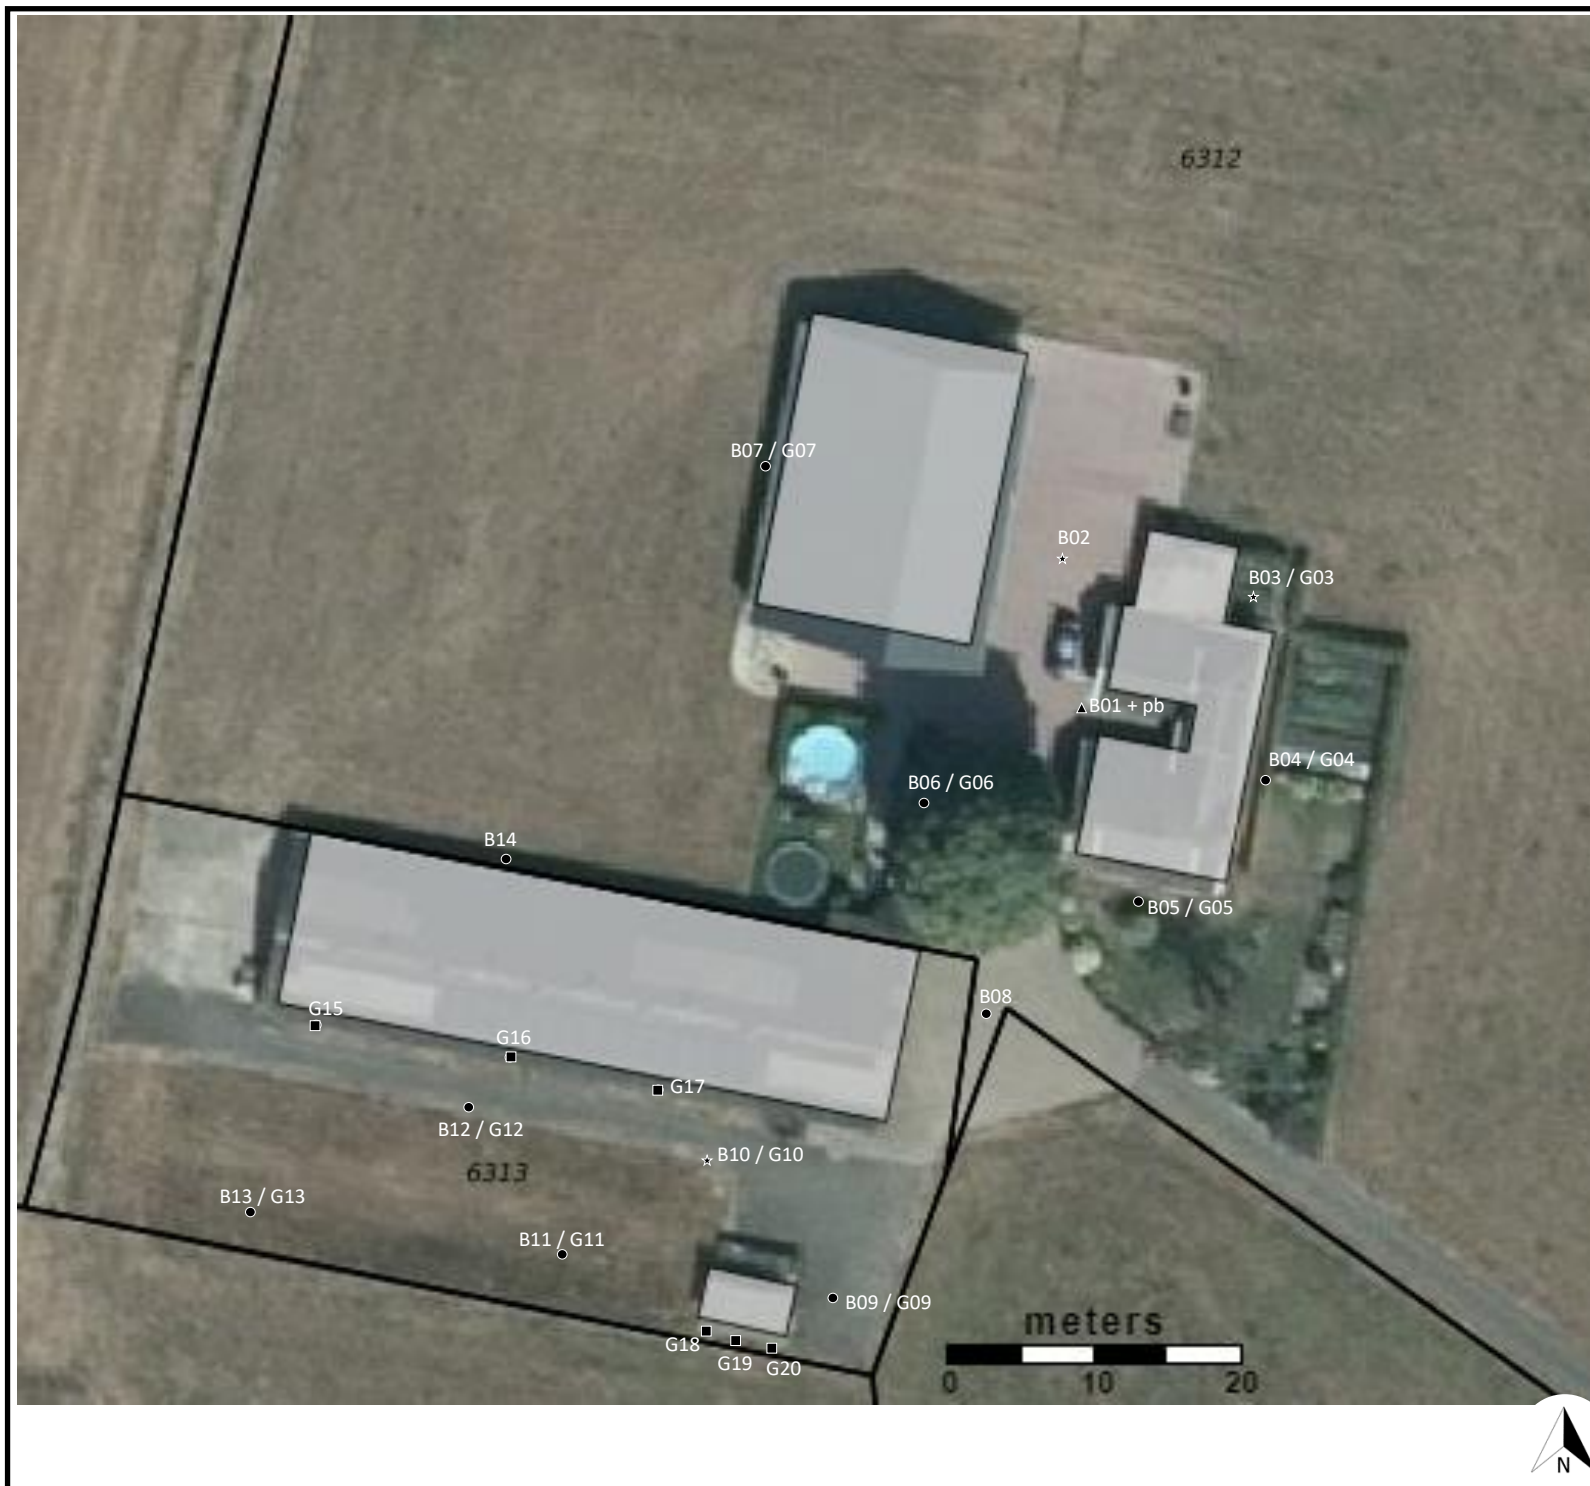
## **Bijlage 2: Situatietekening**

Naast de visuele inspectie van het maaiveld zijn in totaal handmatig 16 inspectiegaten van ca. 0,30 m x 0,30 m gegraven tot 0,50 m-mv. De gaten zijn weergegeven op een situatietekening (zie bijlage 2).

De ligging van de inspectiegaten is weergegeven op de overzichtstekening in bijlage 2.
