# Ecologische notitie

Verdiepend onderzoek

Vleermuizen

Esvelderweg 13 Kootwijkerbroek

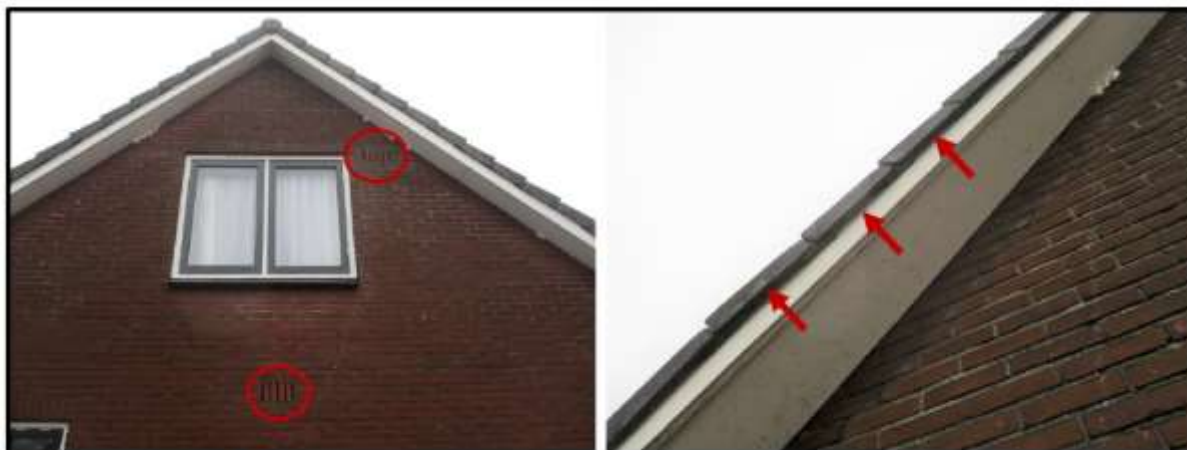
*Figuur -2-, Bron; Quick scan "Blom Ecologie B.V., onder kenmerk BE/2019/745/r*

*Figuur 4 Woning A biedt door open ventilatieroosters (links) en kierende kantpannen (rechts) openingen die door vleermuizen gebruikt kunnen worden om de luchtspouw of een dakruimte te bereiken.*

De (potentiele) invliegopeningen zijn onderzocht op uitwerpselen en/of veegsporen. Bij de invliegopeningen zijn geen uitwerpselen en/of veegsporen vastgesteld. Een deel van de potentiele invliegopeningen zitten vol met spinrag. Spinrag sluit recent gebruik uit.

De dakbedekking sluit zeer nauw aan bij de invliegopening. De kantpannen blijken na nader onderzoek volledig te rusten op het boeideel van het overstek, de ruimte tussen het boeideel en de kantpan zijn nihil. Vestiging van vleermuizen is beperkt tot direct onder de ruimte van de kantpan en het boeideel. De beperkte ruimte biedt geen stabiel microklimaat welke nodig is voor een vaste rust en verblijfplaats voor vleermuizen. Uitsluitend incidentele (tijdelijke) vestiging is niet uit te sluiten.

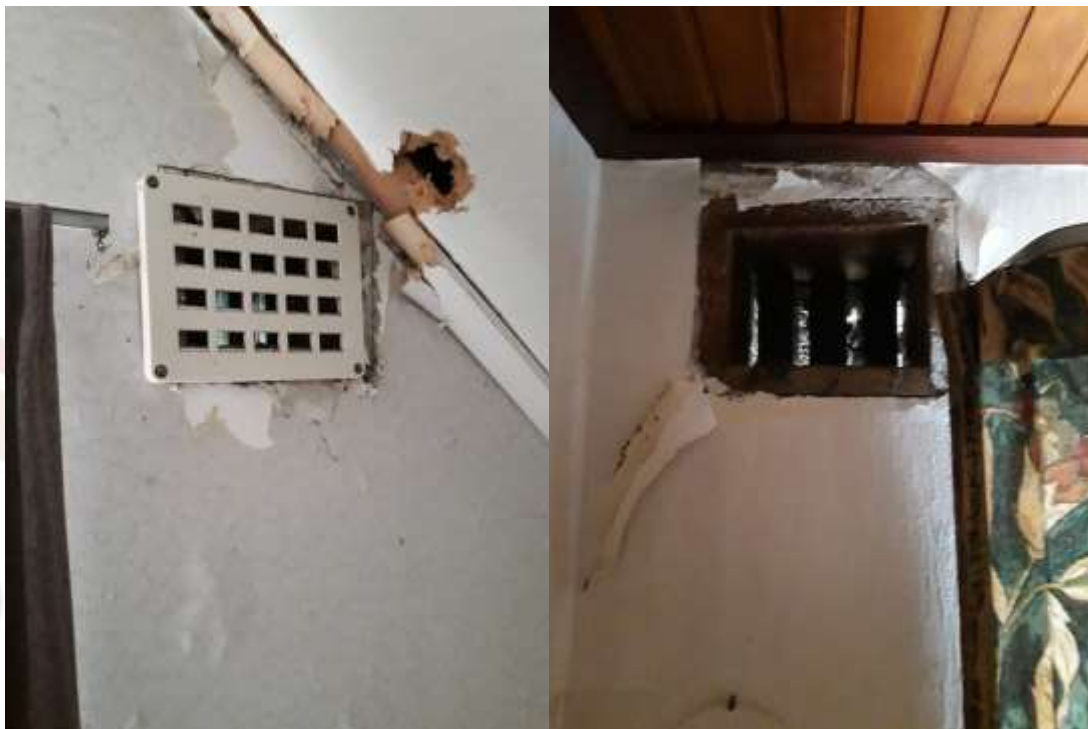
*Figuur -3-, bron; FF Solutions*

Invliegopeningen via de spouwventilatie zijn tevens nader onderzocht, zie bijgevoegde foto's figuur -3-. Van buiten uit leken de openingen vol met stof en spinrag. Daarom is van binnenuit de woning de ventilatie verder onderzocht.

Direct achter de openingen is een horregaas geplaatst. Het gaas is met een houten aftimmering in de spouw geplaatst. Het horregaas en de aftimmering sluit invlieg mogelijkheden tot de spouw volledig uit. Elke ventilatie opening is tijdens het onderzoek uitgenomen en geïnspecteerd op defecten zoals scheuren in het hor. Geen van de ventilatie roosters hadden een defect. De roosters met hor zijn na onderzoek direct weer teruggebracht in originele situatie. Bij het wegnemen van de spouwaftimmering is tevens een sterke tochtstroom waar te nemen binnen de spouw. Tocht is tevens een beperkende factor voor een stabiel microklimaat. Vestiging van vleermuizen in de spouw van de onderzochte woning is niet aannemelijk.
