HISTORISCH ONDERZOEK (NEN 5725)

GROOT BIELDERWEG 1 EN 1-1

TE TERSCHUUR

| <b>Rapportnummer</b> | 5327.001 |

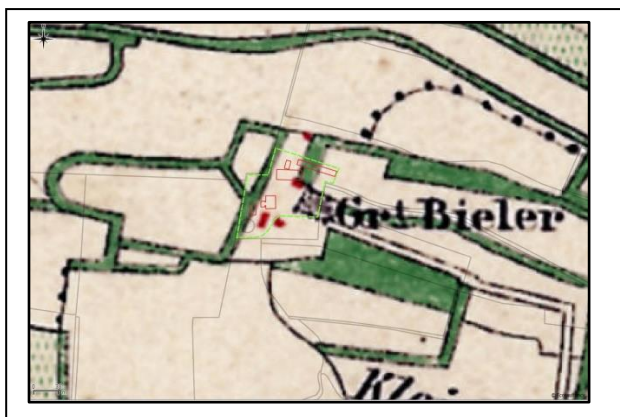
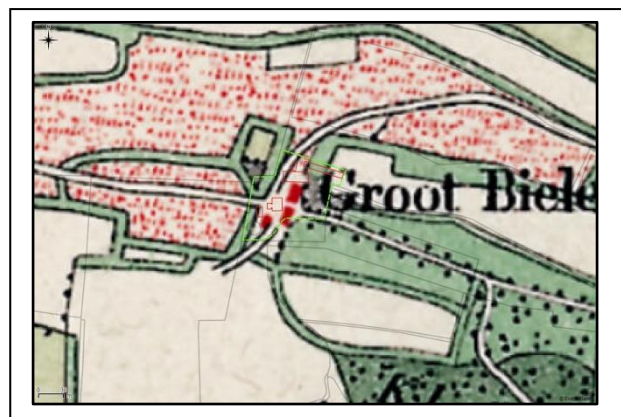
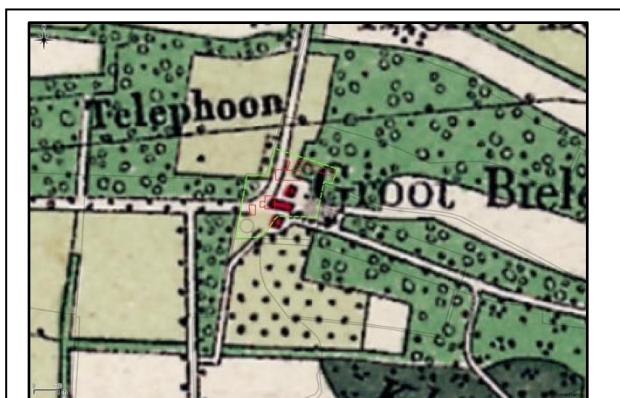
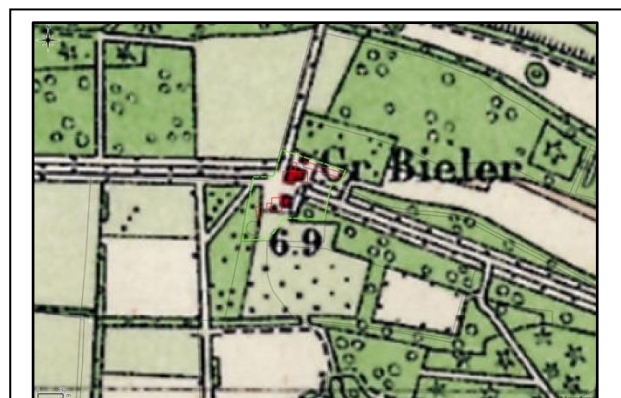
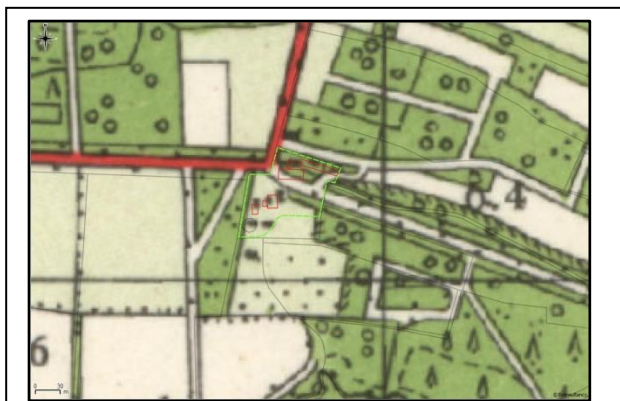
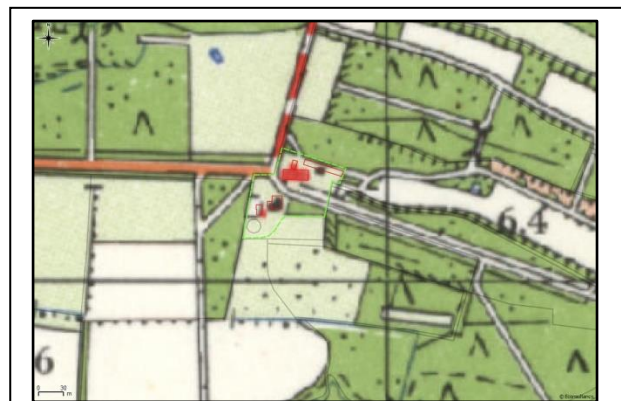
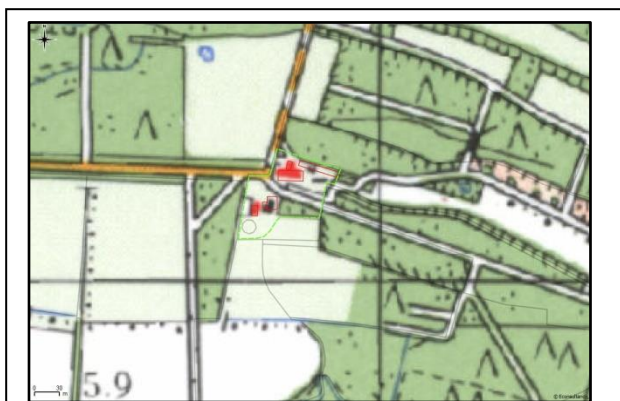
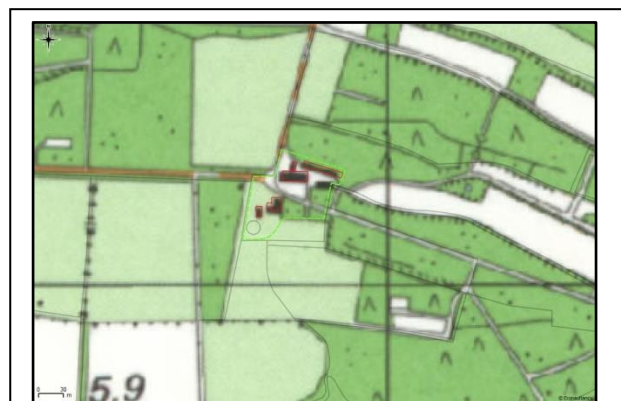
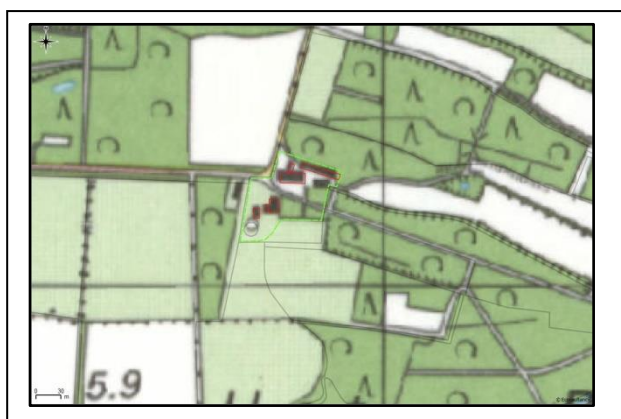
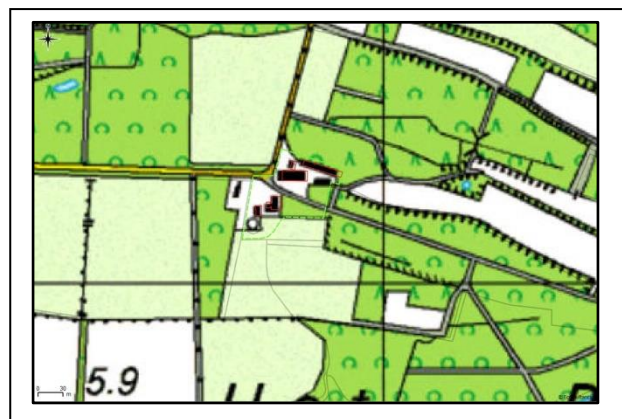
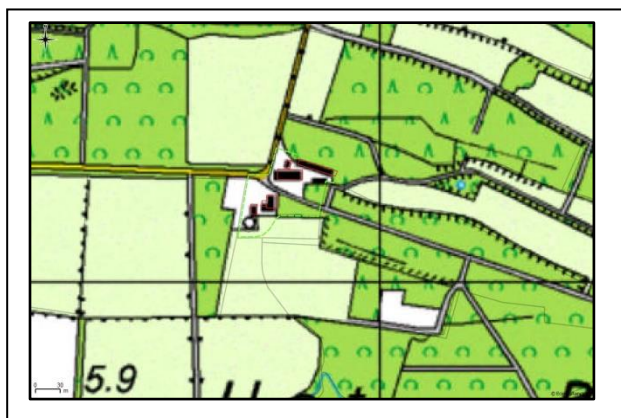
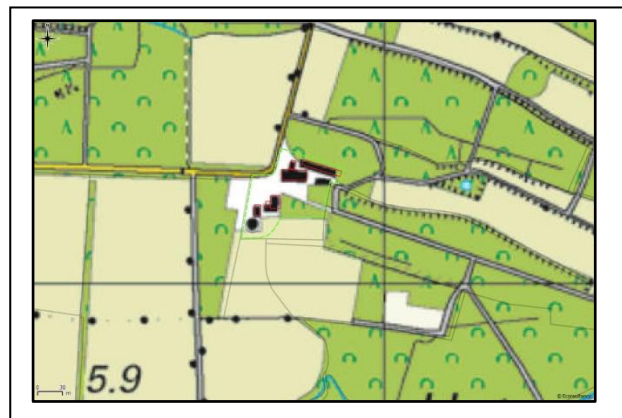
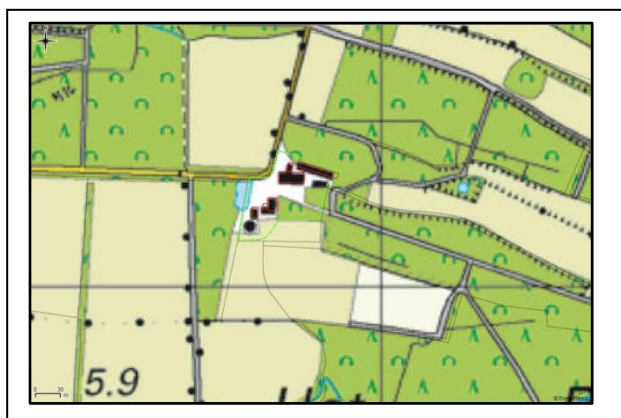
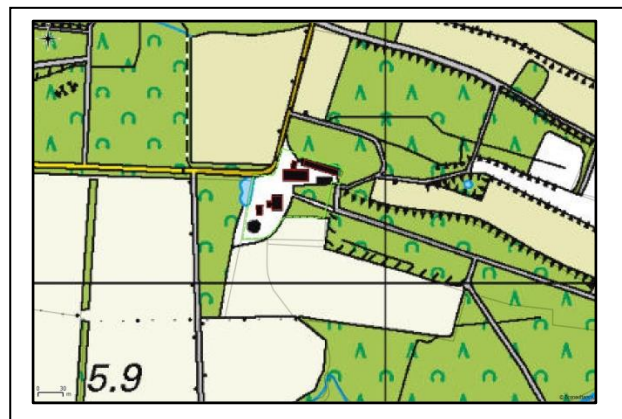
## Bijlage 3a. Historische kaartfragmenten 1870 - 2016

Om de historische ontwikkeling van de onderzoekslocatie te beoordelen is gebruik gemaakt van topografische kaarten uit de jaren 1870, 1893, 1909, 1931, 1953, 1962, 1973, 1995, 1997, 2006, 2010, 2014 en 2016. In bijlage 3a zijn fragmenten van deze historische kaarten weergegeven. Tabel II geeft een overzicht van het gebruik en de ontwikkeling van de onderzoekslocatie in de loop der tijd. Opge- merkt wordt dat op topografisch kaartmateriaal niet alle terreindelen gelijktijdig worden geactuali- seerd, waardoor kleine afwijkingen in de vermelde jaartallen mogelijk zijn. De gebruikte gebouwnum- mers zijn afkomstig uit de een milieuvergunning en zijn weergegeven in bijlage 4a.

| Kaartjaar | Beschrijving |
|---|---|
| 1870 t/m 1931 | De onderzoekslocatie is op dit kaartmateriaal reeds als bebouwd aangeduid. Doordat een goede georeferentie met oud kaartmateriaal niet altijd mogelijk is, is niet altijd eenduidig vast te stellen waar op de locatie deze bebouwingen zich bevonden. Duidelijk is wel dat de bebouwingscontouren uit deze periode niet overeenkomen met de huidige bebouwingen. |
| 1953 | Enkele bebouwingen komen overeen met de huidige bebouwingscontouren. |
| 1962 | De bebouwingscontouren van de gebouwen 1, 2, 5, 6 en 7 zijn duidelijk herkenbaar. Centraal ter plaatse van het latere gebouw 4 bevindt zich op deze kaart een kleiner gebouw |
| 1973 | Gebouw 3 is weergegeven |
| 1978 | Gebouw 4 is weergegeven |
| 1995 | Gebouw 8 (mestsilo) is weergegeven. Perceel ten westen van de locatie is als bebouwd aangeduid. |
| 1997 | Er hebben zich geen significante wijzigingen ten opzichte van 1995 voorgedaan. |
| 2006 | Er hebben zich geen significante wijzigingen ten opzichte van 1997 voorgedaan. De bebouwing ten westen van de locatie wordt niet meer weergegeven. |
| 2010-2016 | Geen wijzigingen ten opzichte van voorgaande situaties. Ten westen van de locatie is een waterpartij weergegeven |

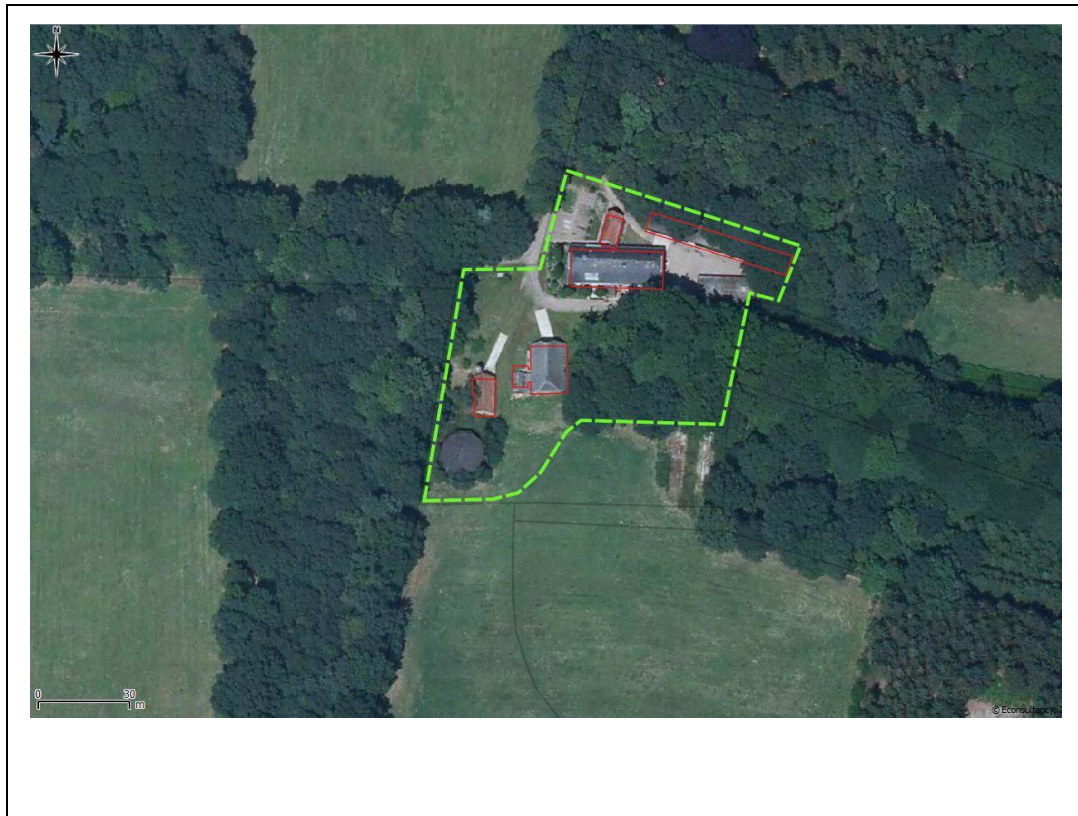
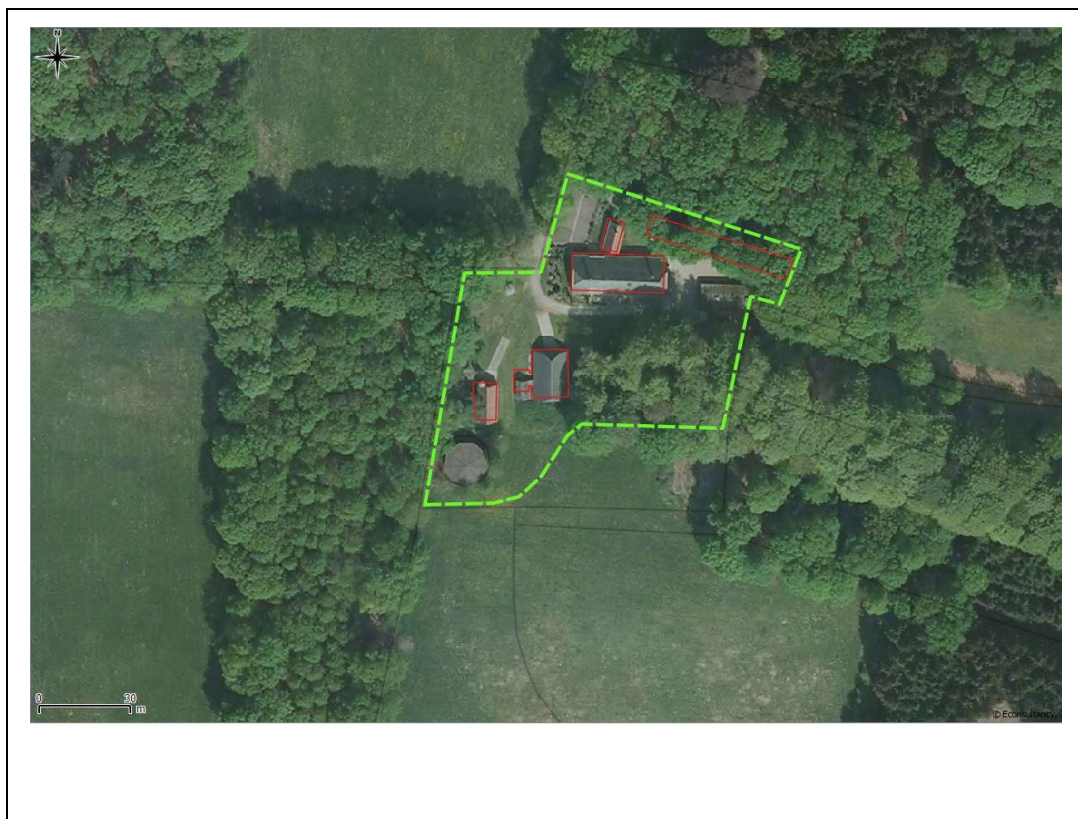
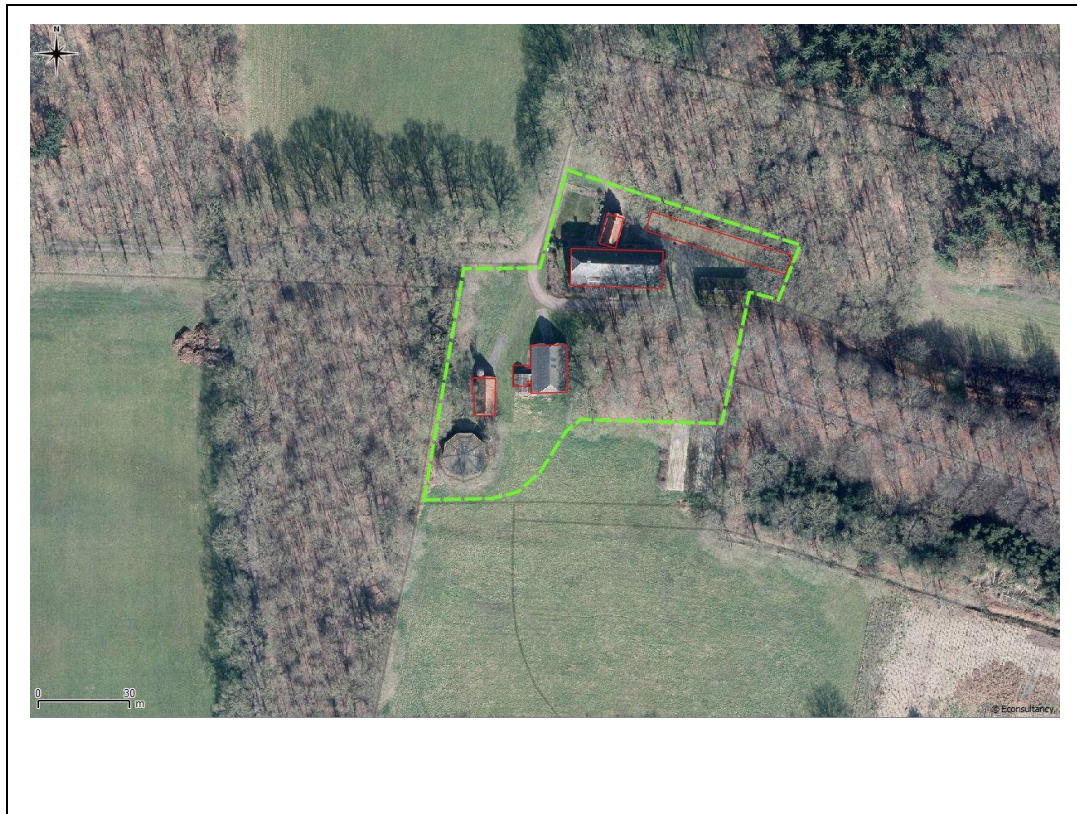
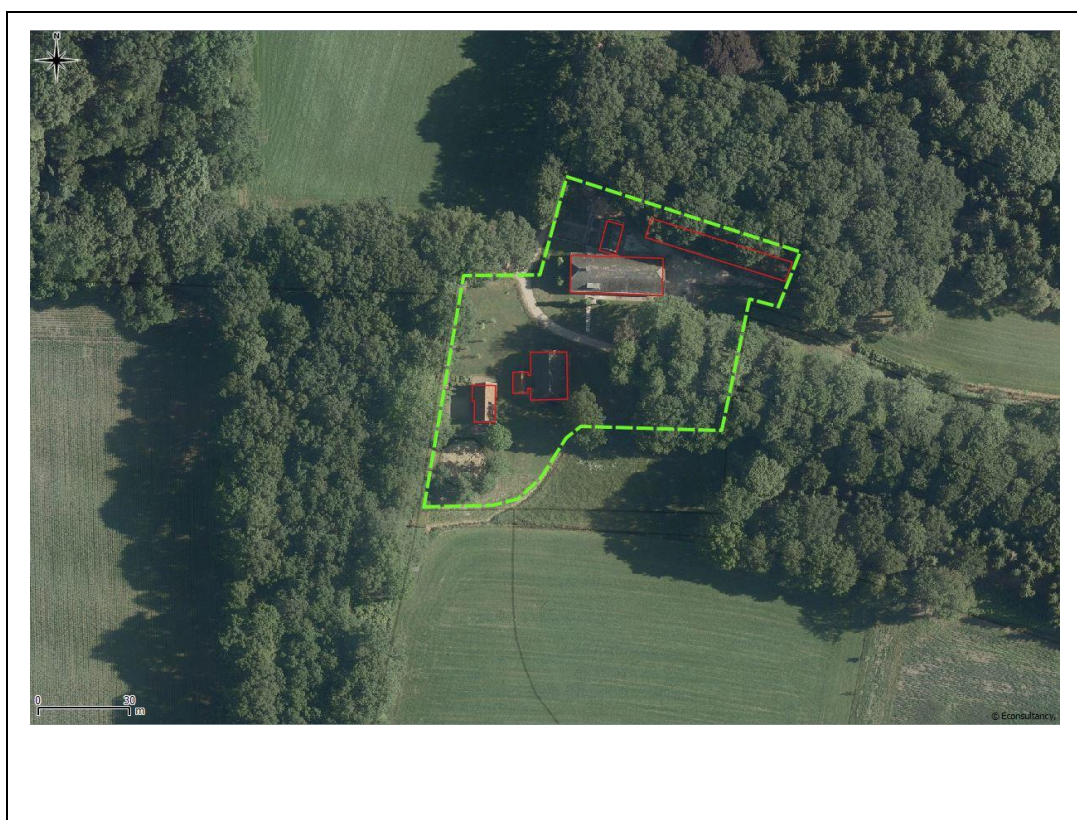
## Bijlage 3b Luchtfoto's 2008-2017

In bijlage 3b zijn enkele (historische) luchtfoto's opgenomen. Uit het historische kaartmateriaal blijkt dat de locatie voor zover na te gaan altijd bebouwd is geweest met verschillende (bij)gebouwen ten behoeve van een agrarisch bedrijf. Uit het historisch kaartmateriaal zijn geen aanwijzingen voor de aanwezigheid van gedempte sloten, stortingen op ophogingen naar voren gekomen. Uit de luchtofo- to's van 2017 blijkt dat gebouw 3 niet meer aanwezig is. Dit gebouw wordt op de topografische kaart van 2016 nog wel weergegeven.

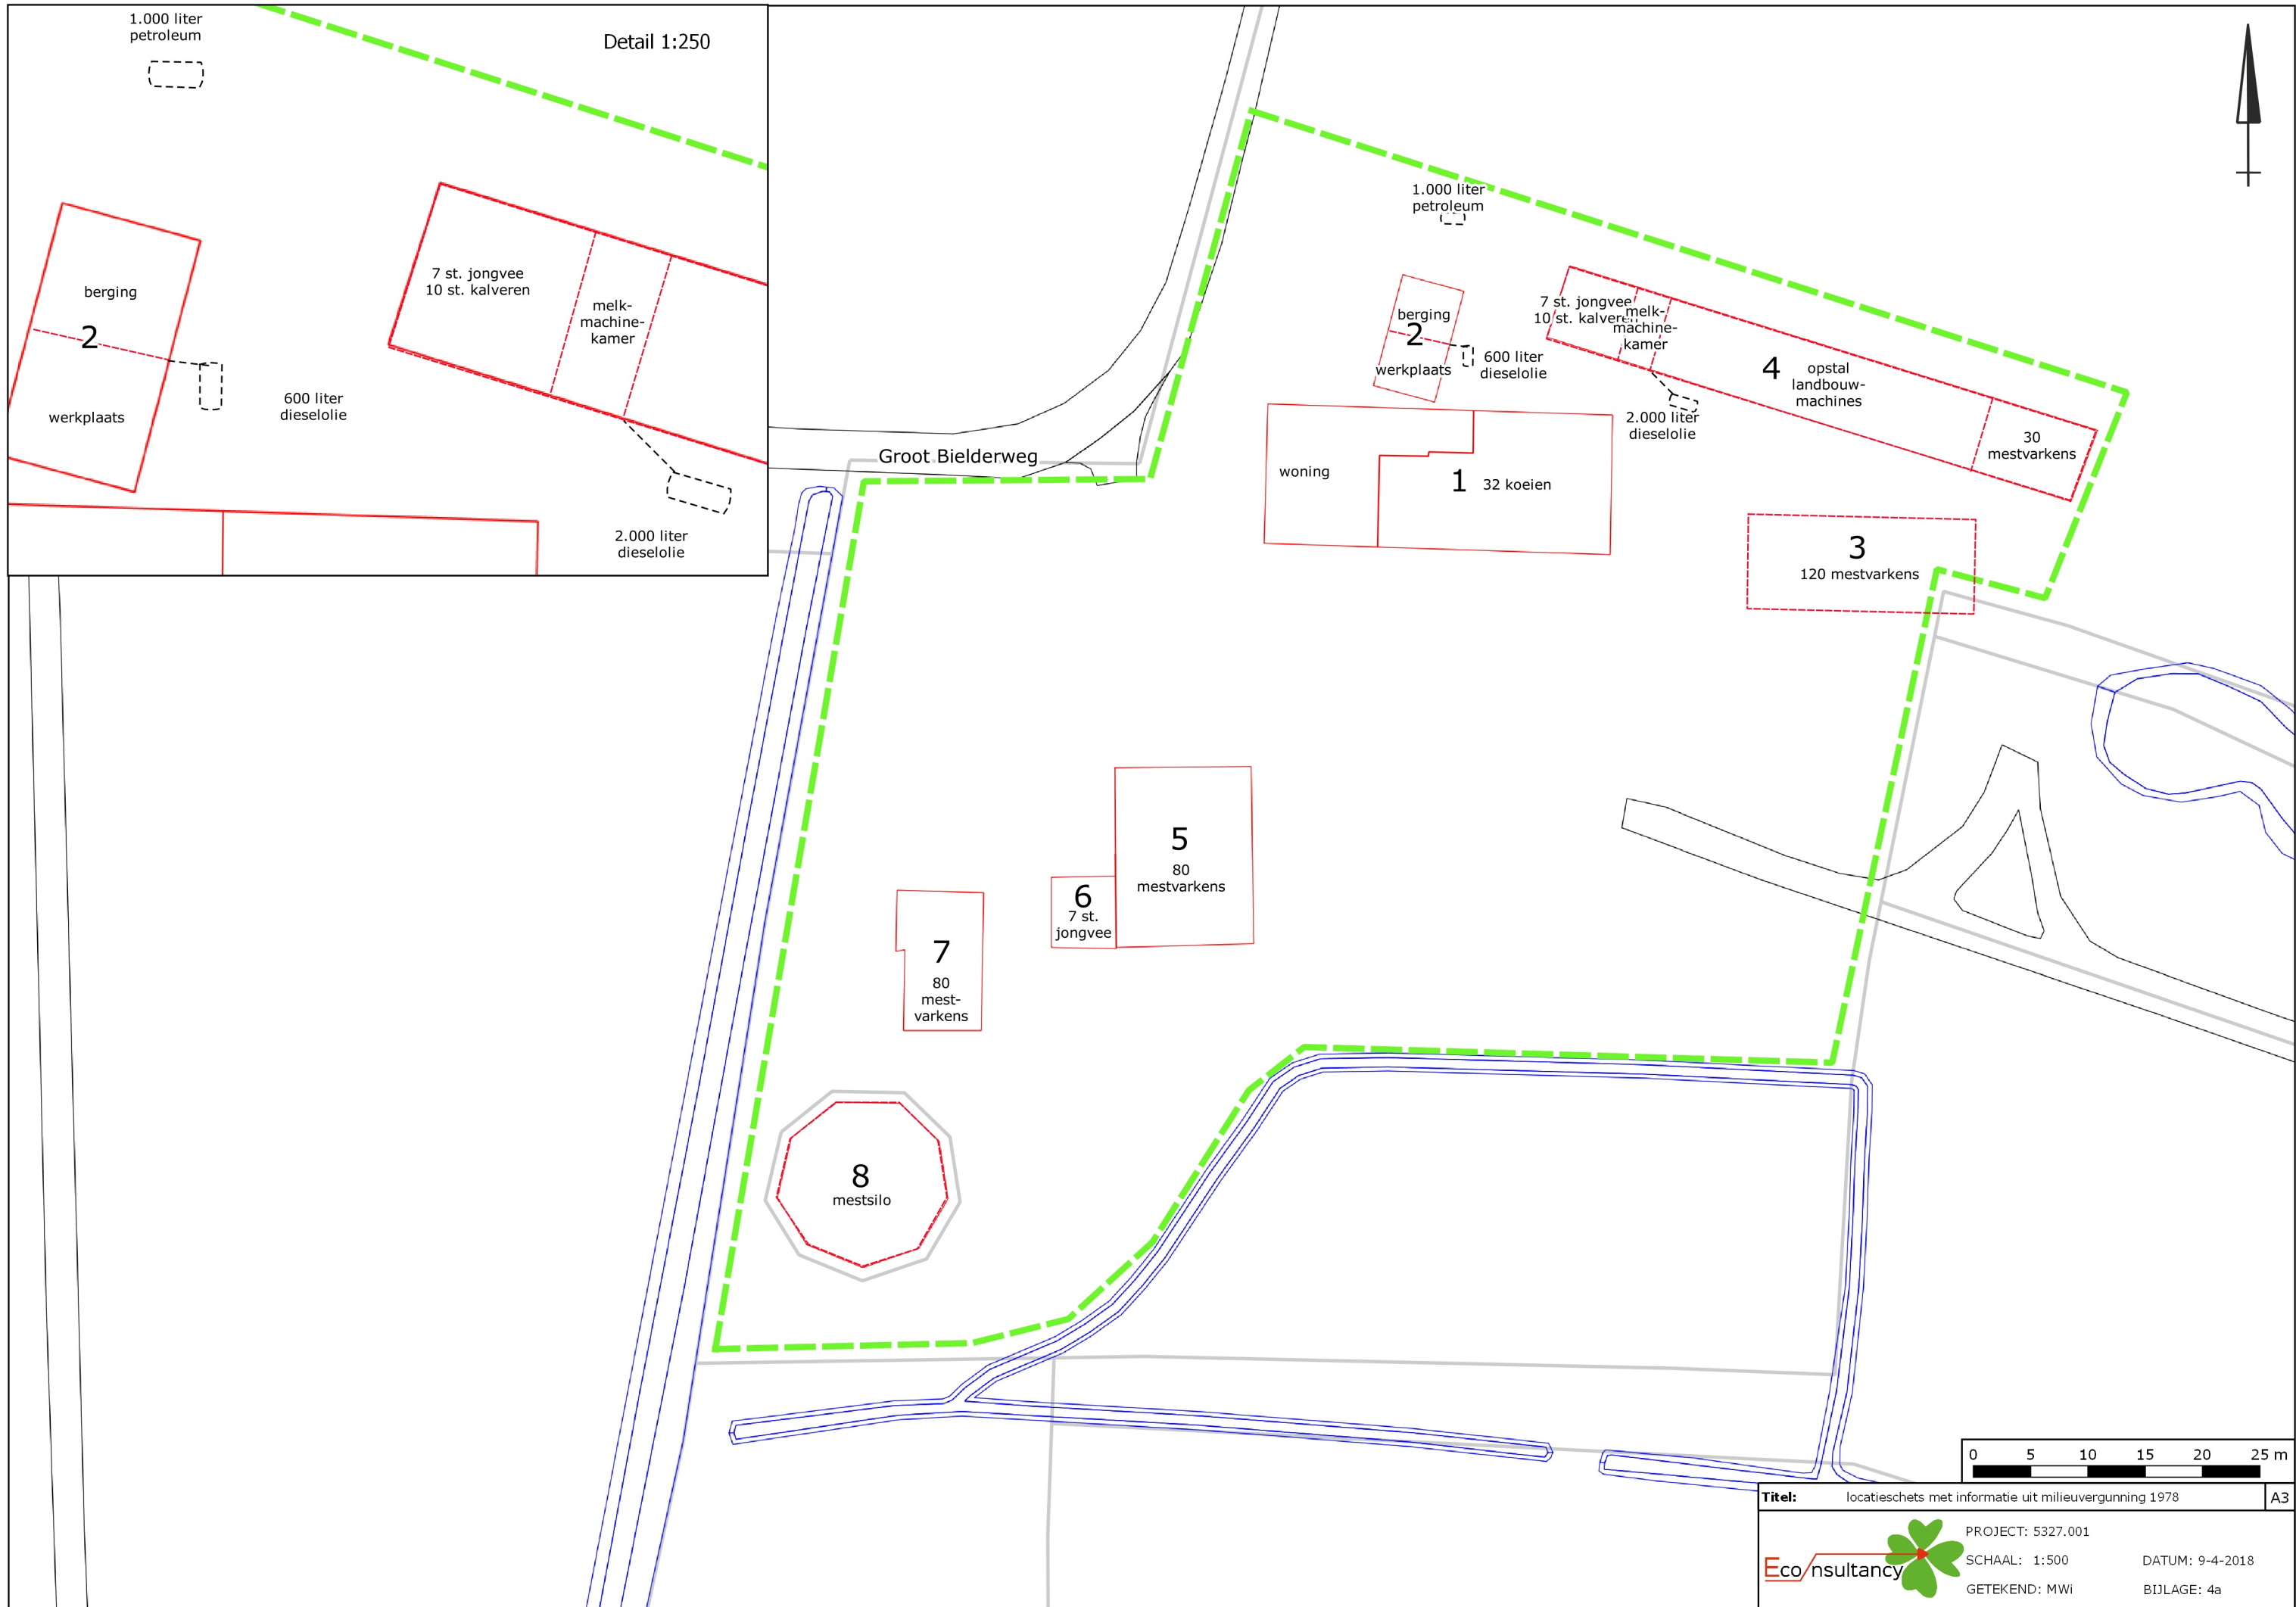
Uit het milieudossier blijkt onder meer dat binnen de locatie opslag van diesel in 2 ondergrondse tanks (2.000 l en 600 l) heeft plaatsgevonden. Tevens heeft opslag van petroleum in een bovengrondse tank plaatsgevonden (1.000 l). In bijlage 4a zijn de positie van de boven- en ondergrondse tanks weergegeven.

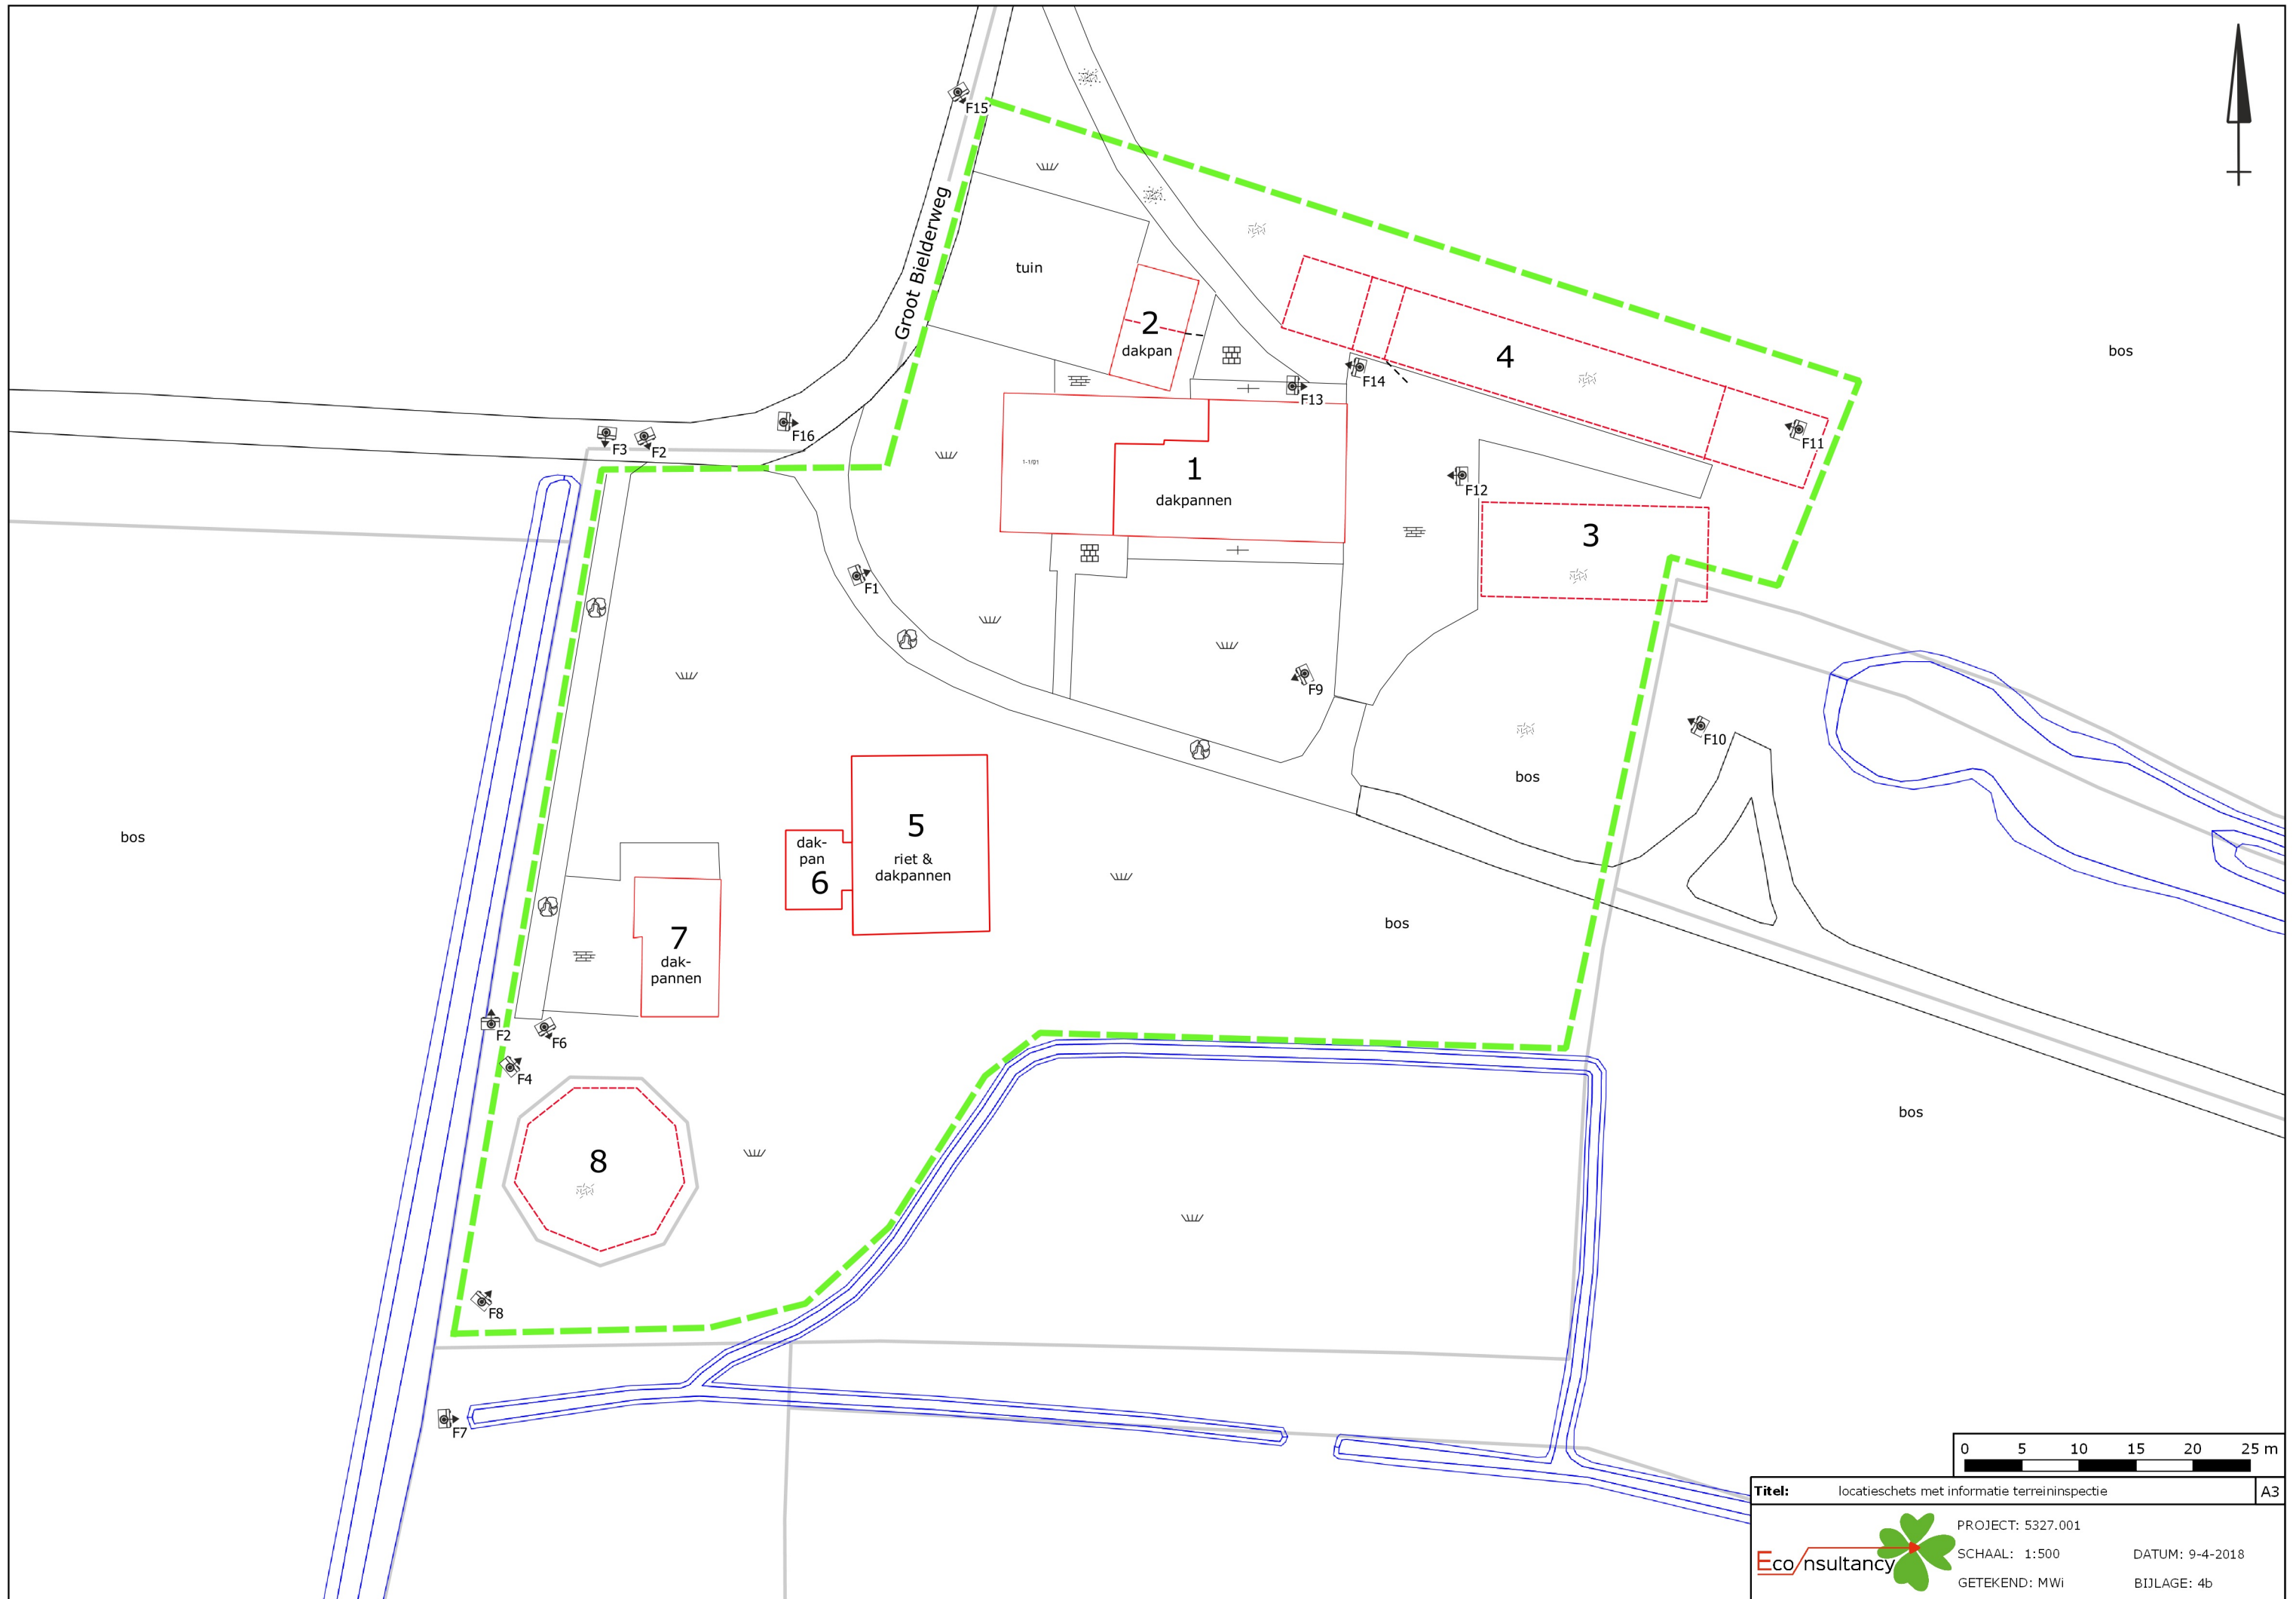
- Binnen de onderzoekslocatie zijn 2 met puin verharde toegangswegen aanwezig.
- Gebouw 4 (landbouwmachineloods) en gebouw 8 (mestsilo) bleken, naast de recent gesloopte schuur 3, eveneens niet meer aanwezig.
- De waterpartij ten westen van de locatie, zoals weergegeven op recent topografisch kaartmateriaal bleek niet aanwezig.
- De bovengrondse petroleumtank bleek niet meer aanwezig.
- De dakbedekking van de huidige bebouwing bestaat uit dakpannen en riet.

In bijlage 4b is aanvullende informatie uit de terreininspectie opgenomen (onder meer terreinverhardingen). In bijlage 5 de zijn foto's van de locatie weergegeven.
