Datum 14 april 2025  
Oms kenmerk B01-79034.04-SBE-d01  
Uw kenmerk -  
Behandeld door Dhr. S. Bezemer  
Betreft Aanvullend bodem- en asbestonderzoek Nijkerkerweg 128  
Barneveld

Hierbij doen we u de resultaten toekomen van het uitgevoerde aanvullende bodem- en asbestonderzoek ter plaatse van de Nijkerkerweg 128 te Barneveld. Betreffende locatie staat kadastraal bekend als Gemeente Barneveld, Sectie B, nummer 5933 en heeft een oppervlakte van ca. 2.250 m<sup>2</sup>.

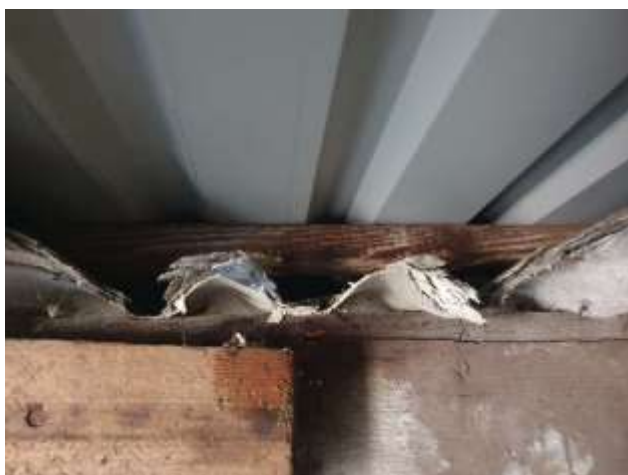
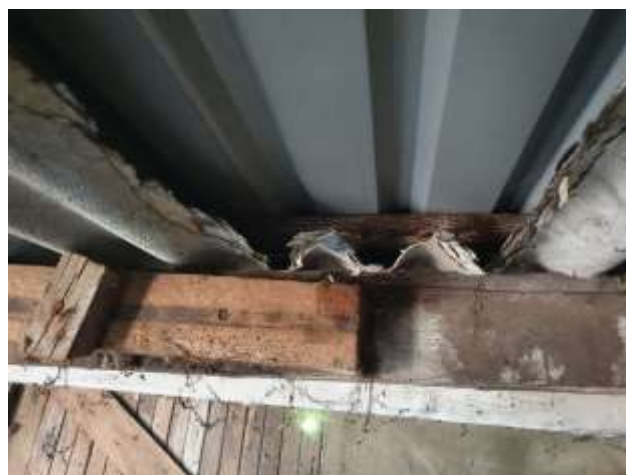
| <b>Hoeveelheid</b> | 104 m <sup>2</sup> | <b>Bevestiging</b> | geschroefd |
| <b>Bereikbaarheid</b> | matig | <b>Risicoklasse</b> | 2 buitensanering |

| <b>Aanbevelingen</b> | Verhoogd risico, verspreidingsgebied is vastgesteld, sanering dringend noodzakelijk. |

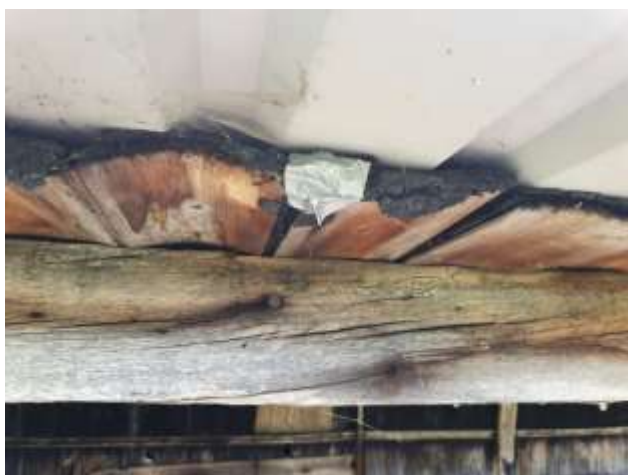
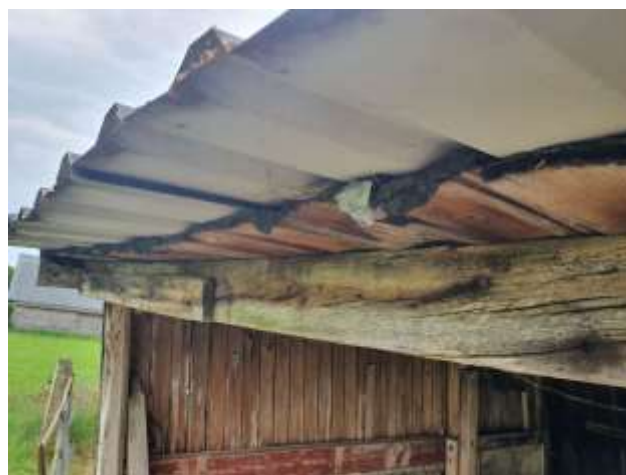
| <b>Hoeveelheid</b> | 55 m <sup>2</sup> | <b>Bevestiging</b> | gespijkerd/geschroefd |
| <b>Bereikbaarheid</b> | matig | <b>Risicoklasse</b> | 2 buitensanering |

| <b>Aanbevelingen</b> | Verhoogd risico, verspreidingsgebied is vastgesteld, sanering dringend noodzakelijk. |

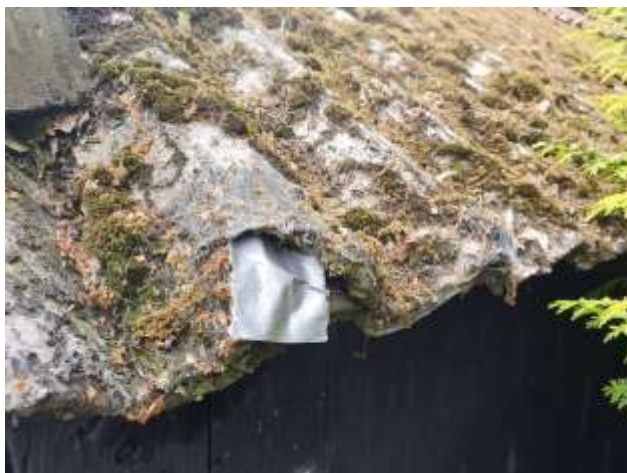
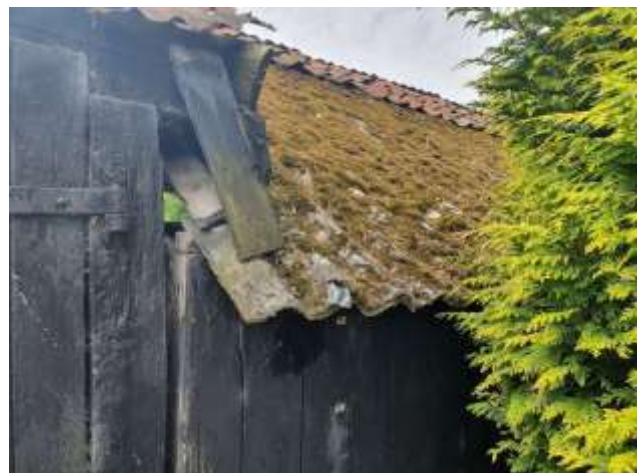
| <b>Hoeveelheid</b> | 76 m <sup>2</sup> | <b>Bevestiging</b> | geschroefd |
| <b>Bereikbaarheid</b> | goed | <b>Risicoklasse</b> | 2 buitensanering, zie opmerking |

| <b>Aanbevelingen</b> | Verhoogd risico, verspreidingsgebied is vastgesteld, sanering dringend noodzakelijk. |

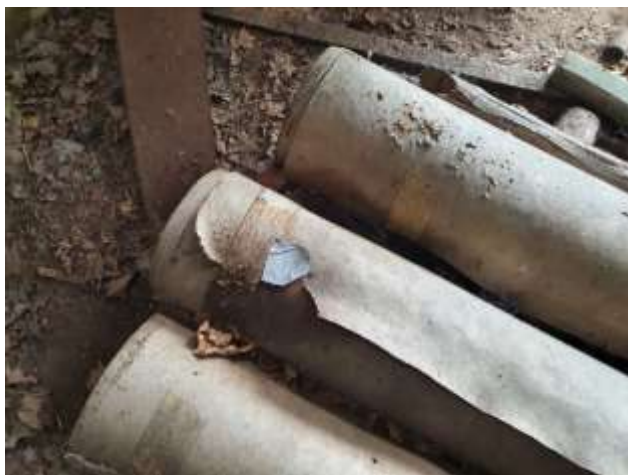
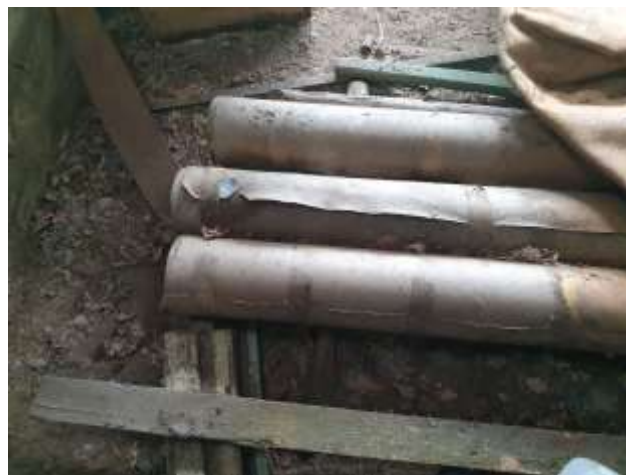
| <b>Hoeveelheid</b> | 3 stuks | <b>Bevestiging</b> | losliggend |

| <b>Aanbevelingen</b> | Geen aanbevelingen de bron is asbestvrij. |

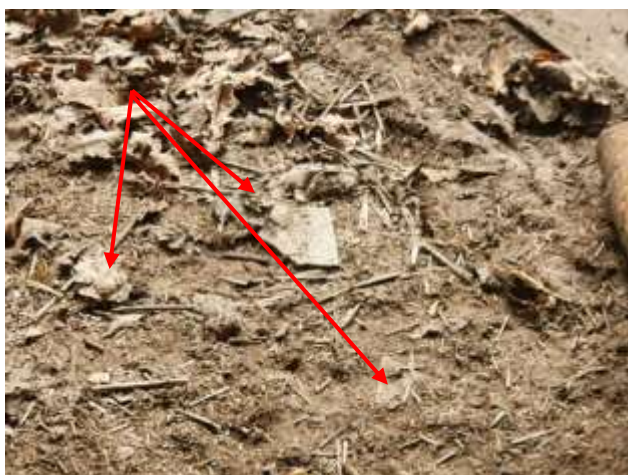
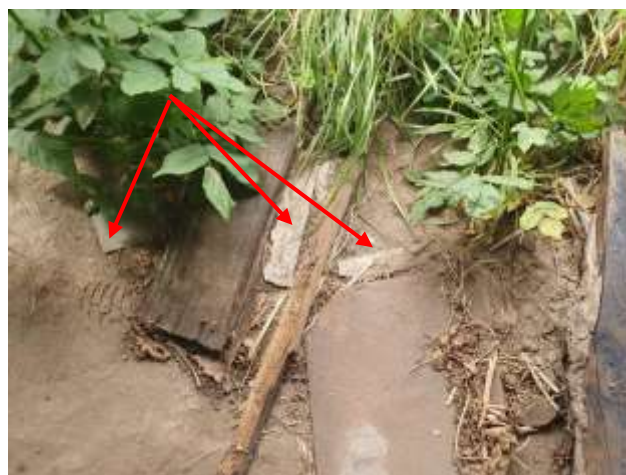
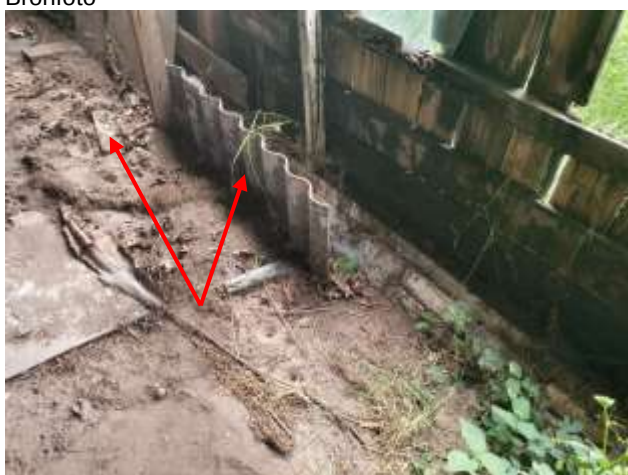
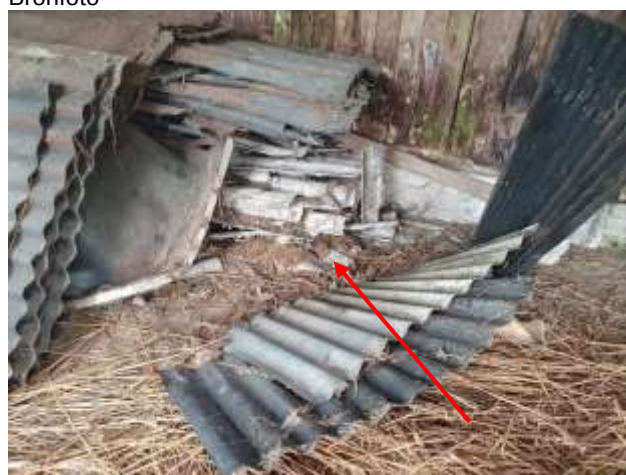
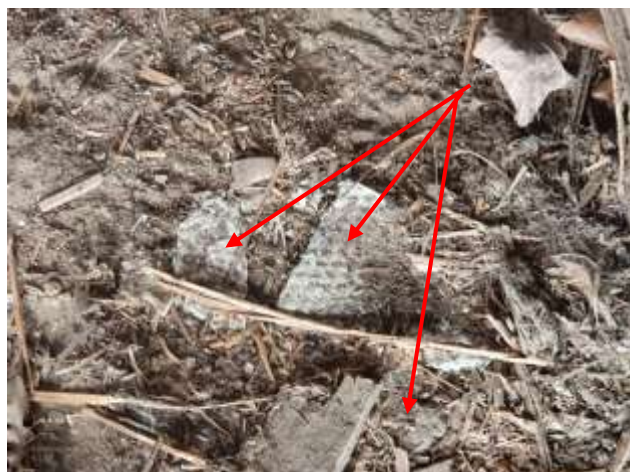
| <b>Hoeveelheid</b> | 58,5 m <sup>2</sup> | <b>Bevestiging</b> | Losliggend |
| <b>Bereikbaarheid</b> | goed | <b>Risicoklasse</b> | 2 buitensanering |

| <b>Aanbevelingen</b> | Verhoogd risico, verspreidingsgebied is vastgesteld, sanering dringend noodzakelijk. |

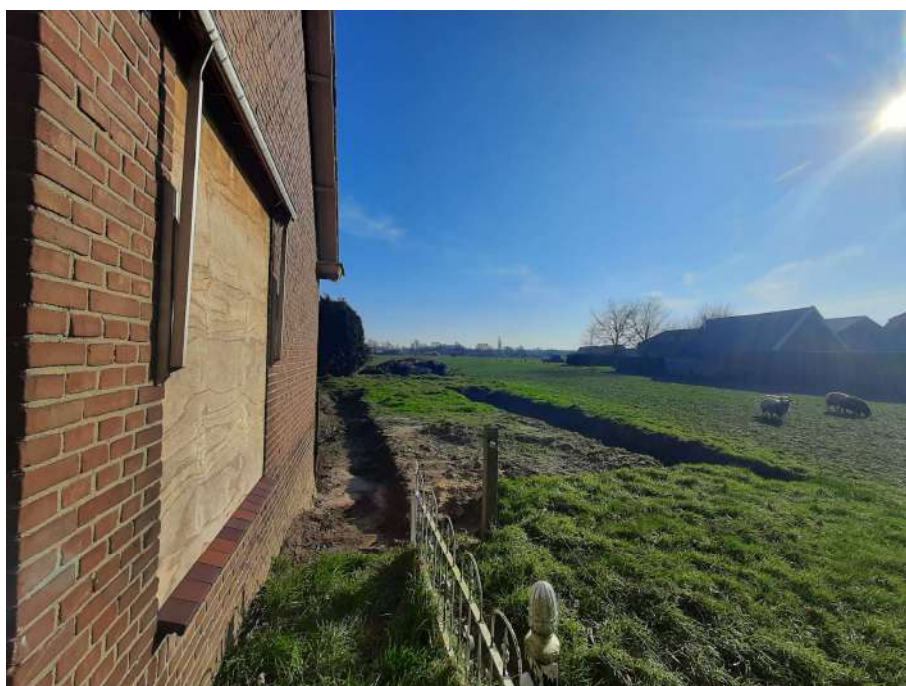
Met betrekking tot asbest is in de spoelzone van een op het zuidelijk deel van de onderzoekslocatie aanwezige schuur asbest in de bodem aangetroffen (PJ Milieu BV, 2018; ingenieursbureau Land, 2022). In de fijne fractie (<0,5 mm) van de toplaag van de zuidelijke druppelzone is een asbestgehalte van 62 mg/kg ds. aangetoond. Het totale asbestgehalte in de

*Zuidelijke schuur (gesloopt, deels gesaneerd)*

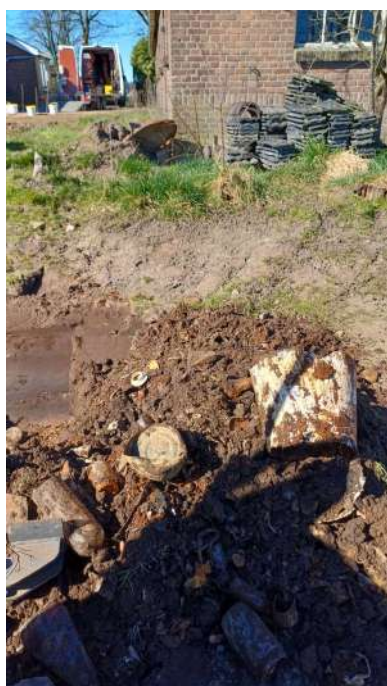
In de bodem is op een tweetal locaties een stortgaatje aangetroffen (SL05, Gat08; ca 1,0 m<sup>3</sup> per stuk) welke bestaat uit dakpan, huisvuil, glas en/of asbestverdacht materiaal. De bodem ter plaatse van de voormalige schuur (op het oostelijk deel van de onderzoekslocatie) bestaat tot ca. 0,5 m-mv uit met metselpuin, baksteen en/of slakken belast zand, op het voormalige erf bestaat de bodem tot maximaal ca. 0,2 m-mv uit sterk met metselpuin, baksteen en/of dakpan belast zand. In de bodem is ter plaatse van sleuven SL03, SL05 en SL06 asbestverdacht plaatmateriaal aangetroffen.

*Stortgat*

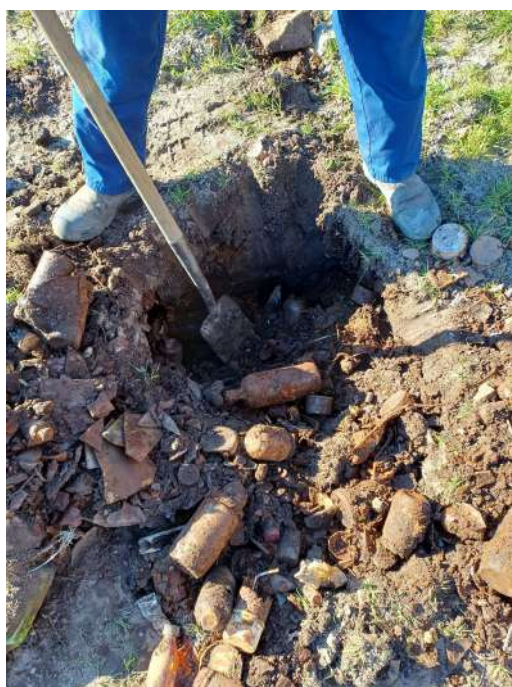
Stortgat

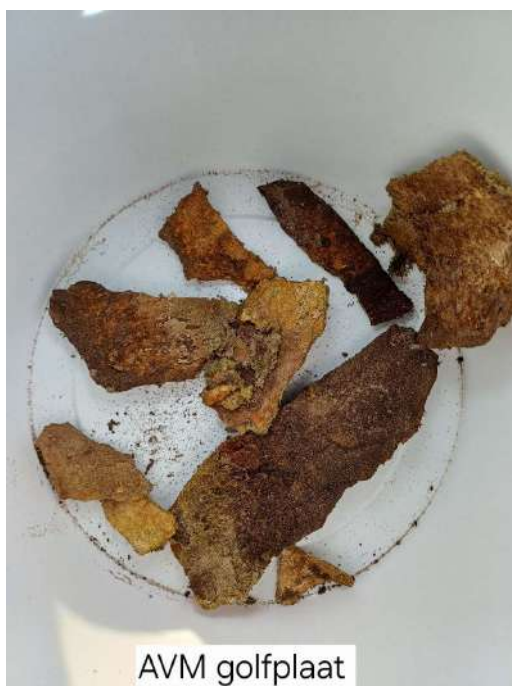
AVM

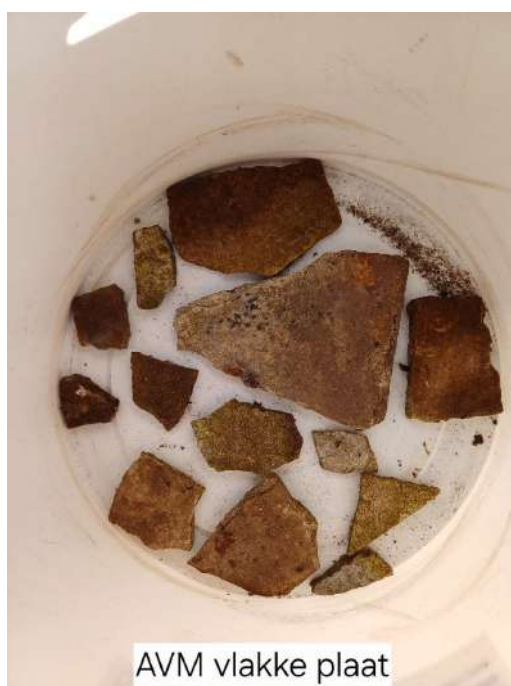
AVM vlakke plaat

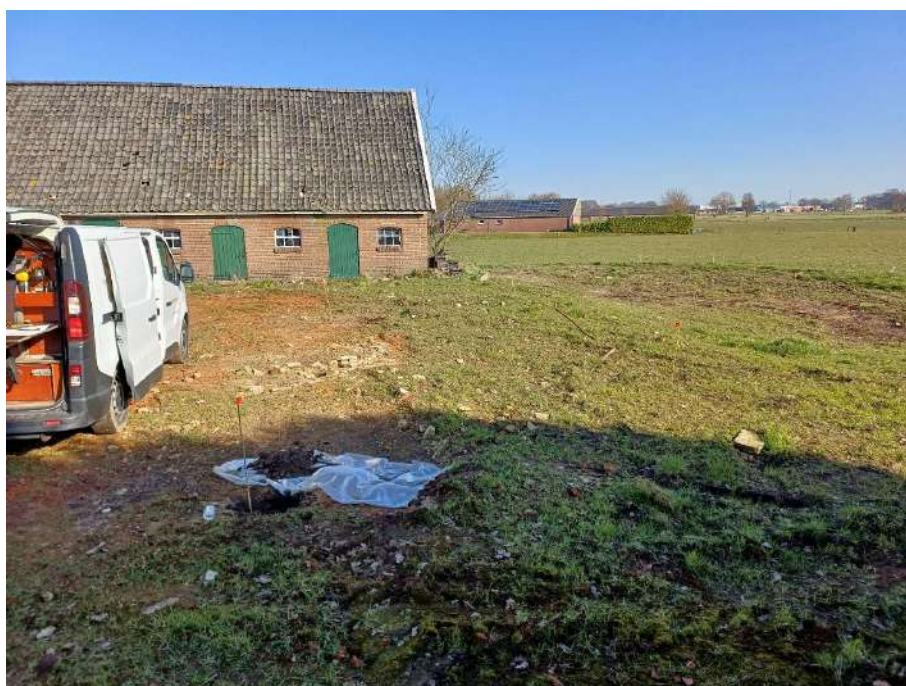
| Monster-code | Traject (m-mv) | Samengesteld uit gaten | Reden monsterselectie / zintuiglijke waarnemingen | AVM (Aantal stukjes, soort en totaal gewicht) <sup>1)</sup> | Analyse |
|---|---|---|---|---|---|
| AVM01 | - | - | Verzamelmonster AVM op maaiveld | 22 stuks VP + GP 510 gr | 1x asbest mat. <sup>3)</sup> |

| Monster-code | Traject (m-mv) | Gaten | Asbest materiaal (mg) | Asbest grond (mg/kg ds.) | Type asbest / hechtgebonden | Totaal asbestgehalte (mg/kg ds.) en toetsing <sup>1)</sup> | |
|---|---|---|---|---|---|---|---|
| AVM01 | - | - | 52.260 | n.v.t. | Chrysotiel / ja | n.v.t. | n.v.t. |

AVM op maaiveld (Vlaggetjes)
