## VERKENNEND BODEMONDERZOEK

**Dijkerweg 21 en 25**

**Kootwijkerbroek**

kenmerk PJ Milieu BV: 20074901A

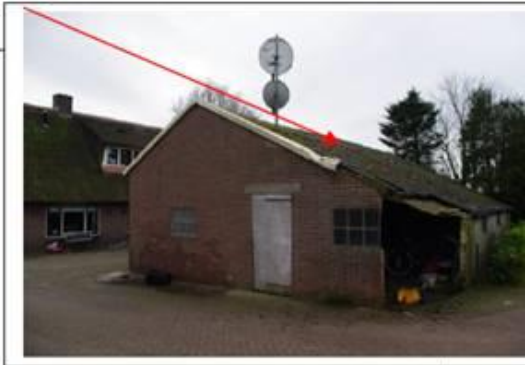
Figuur 1: uitsnede van bovengenoemde rapportage asbestinventarisatie

Zoals reeds benoemd was noordoostelijk van de woning en binnen de onderzoekslocatie een schuur met asbesthoudende golfplaten aanwezig. Ten tijde van uitvoering van de asbestinventarisatie was ten oosten van de schuur een klinkerverharding aanwezig, waardoor zeer aannemelijk is dat ter plaatse geen sprake was van een drupzone (zie figuur 1).

| Certificaatnummer | : 2014.007004.1 | |
| Resultaat | : 10-15 % Chrysotiel<br>2-5% Crocidoliet | |
| Hechtgebonden | : Ja | |
| Omschrijving | : MM-04 golfplaten | |
| Plaats | : Stal/loods | |
| Hoeveelheid | : 109m <sup>2</sup> | |
| Klasse indeling | : 2 | |

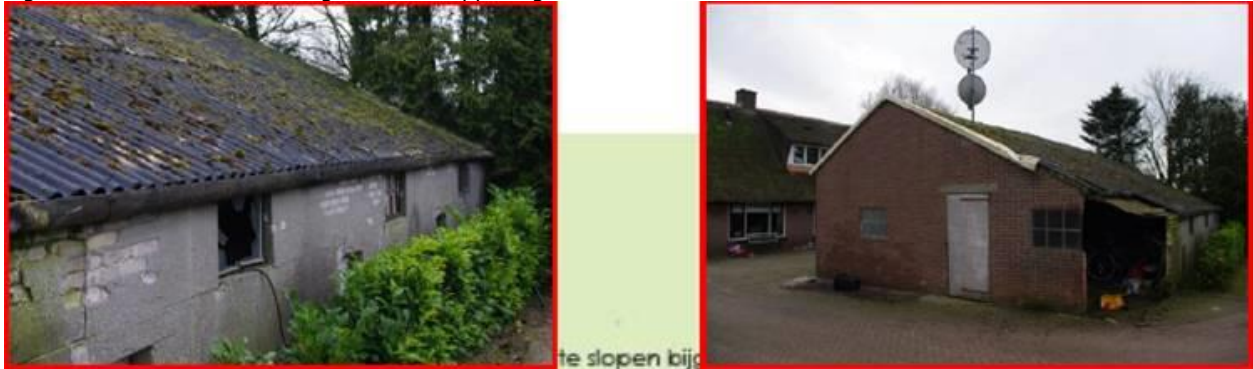
Figuur 2: uitsnede van bovengenoemde rapportage asbestinventarisatie

Ten westen van de schuur was een dakgoot aanwezig (zie figuur 2). Waar het water geloosd werd (bestrating of tuin) is niet geheel duidelijk. Echter aangezien de schuur in 2014/2015 gesloopt is en nadien diverse grondroerende werkzaamheden op de percelen zijn uitgevoerd, is noch een eventuele drupzone, noch de eventuele toepassingslocatie van de grond te achterhalen. De uitvoering van een asbest in grondonderzoek in het kader van een drupzone wordt derhalve niet zinvol geacht.

De bijgebouwen zijn naar verwachting rond 2014/2015 gesloopt volgens de destijds geldende wet en regelgeving en de asbesthoudende materialen zijn afgevoerd naar een erkend verwerker.

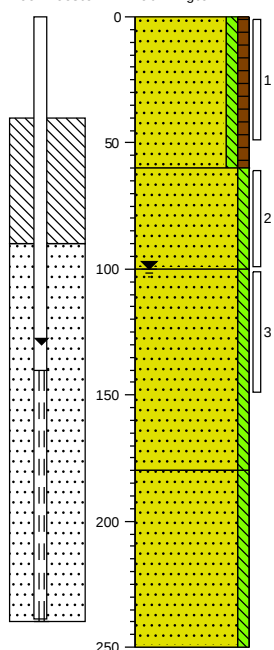
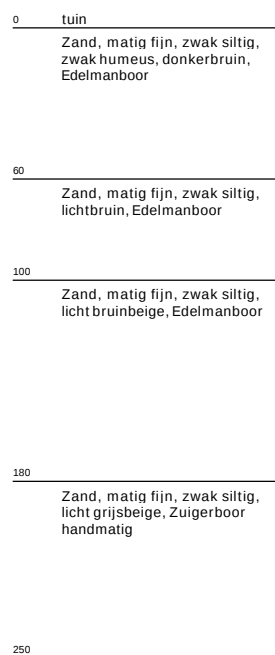
**Boring: 1**  
Datum: 24-2-2021  
Boormeester: Robin Rigter

In bijlage 1 is van elke boring een boorprofiel opgenomen. De globale bodemopbouw van de locatie is te omschrijven als zand met een humeuze bovengrond.

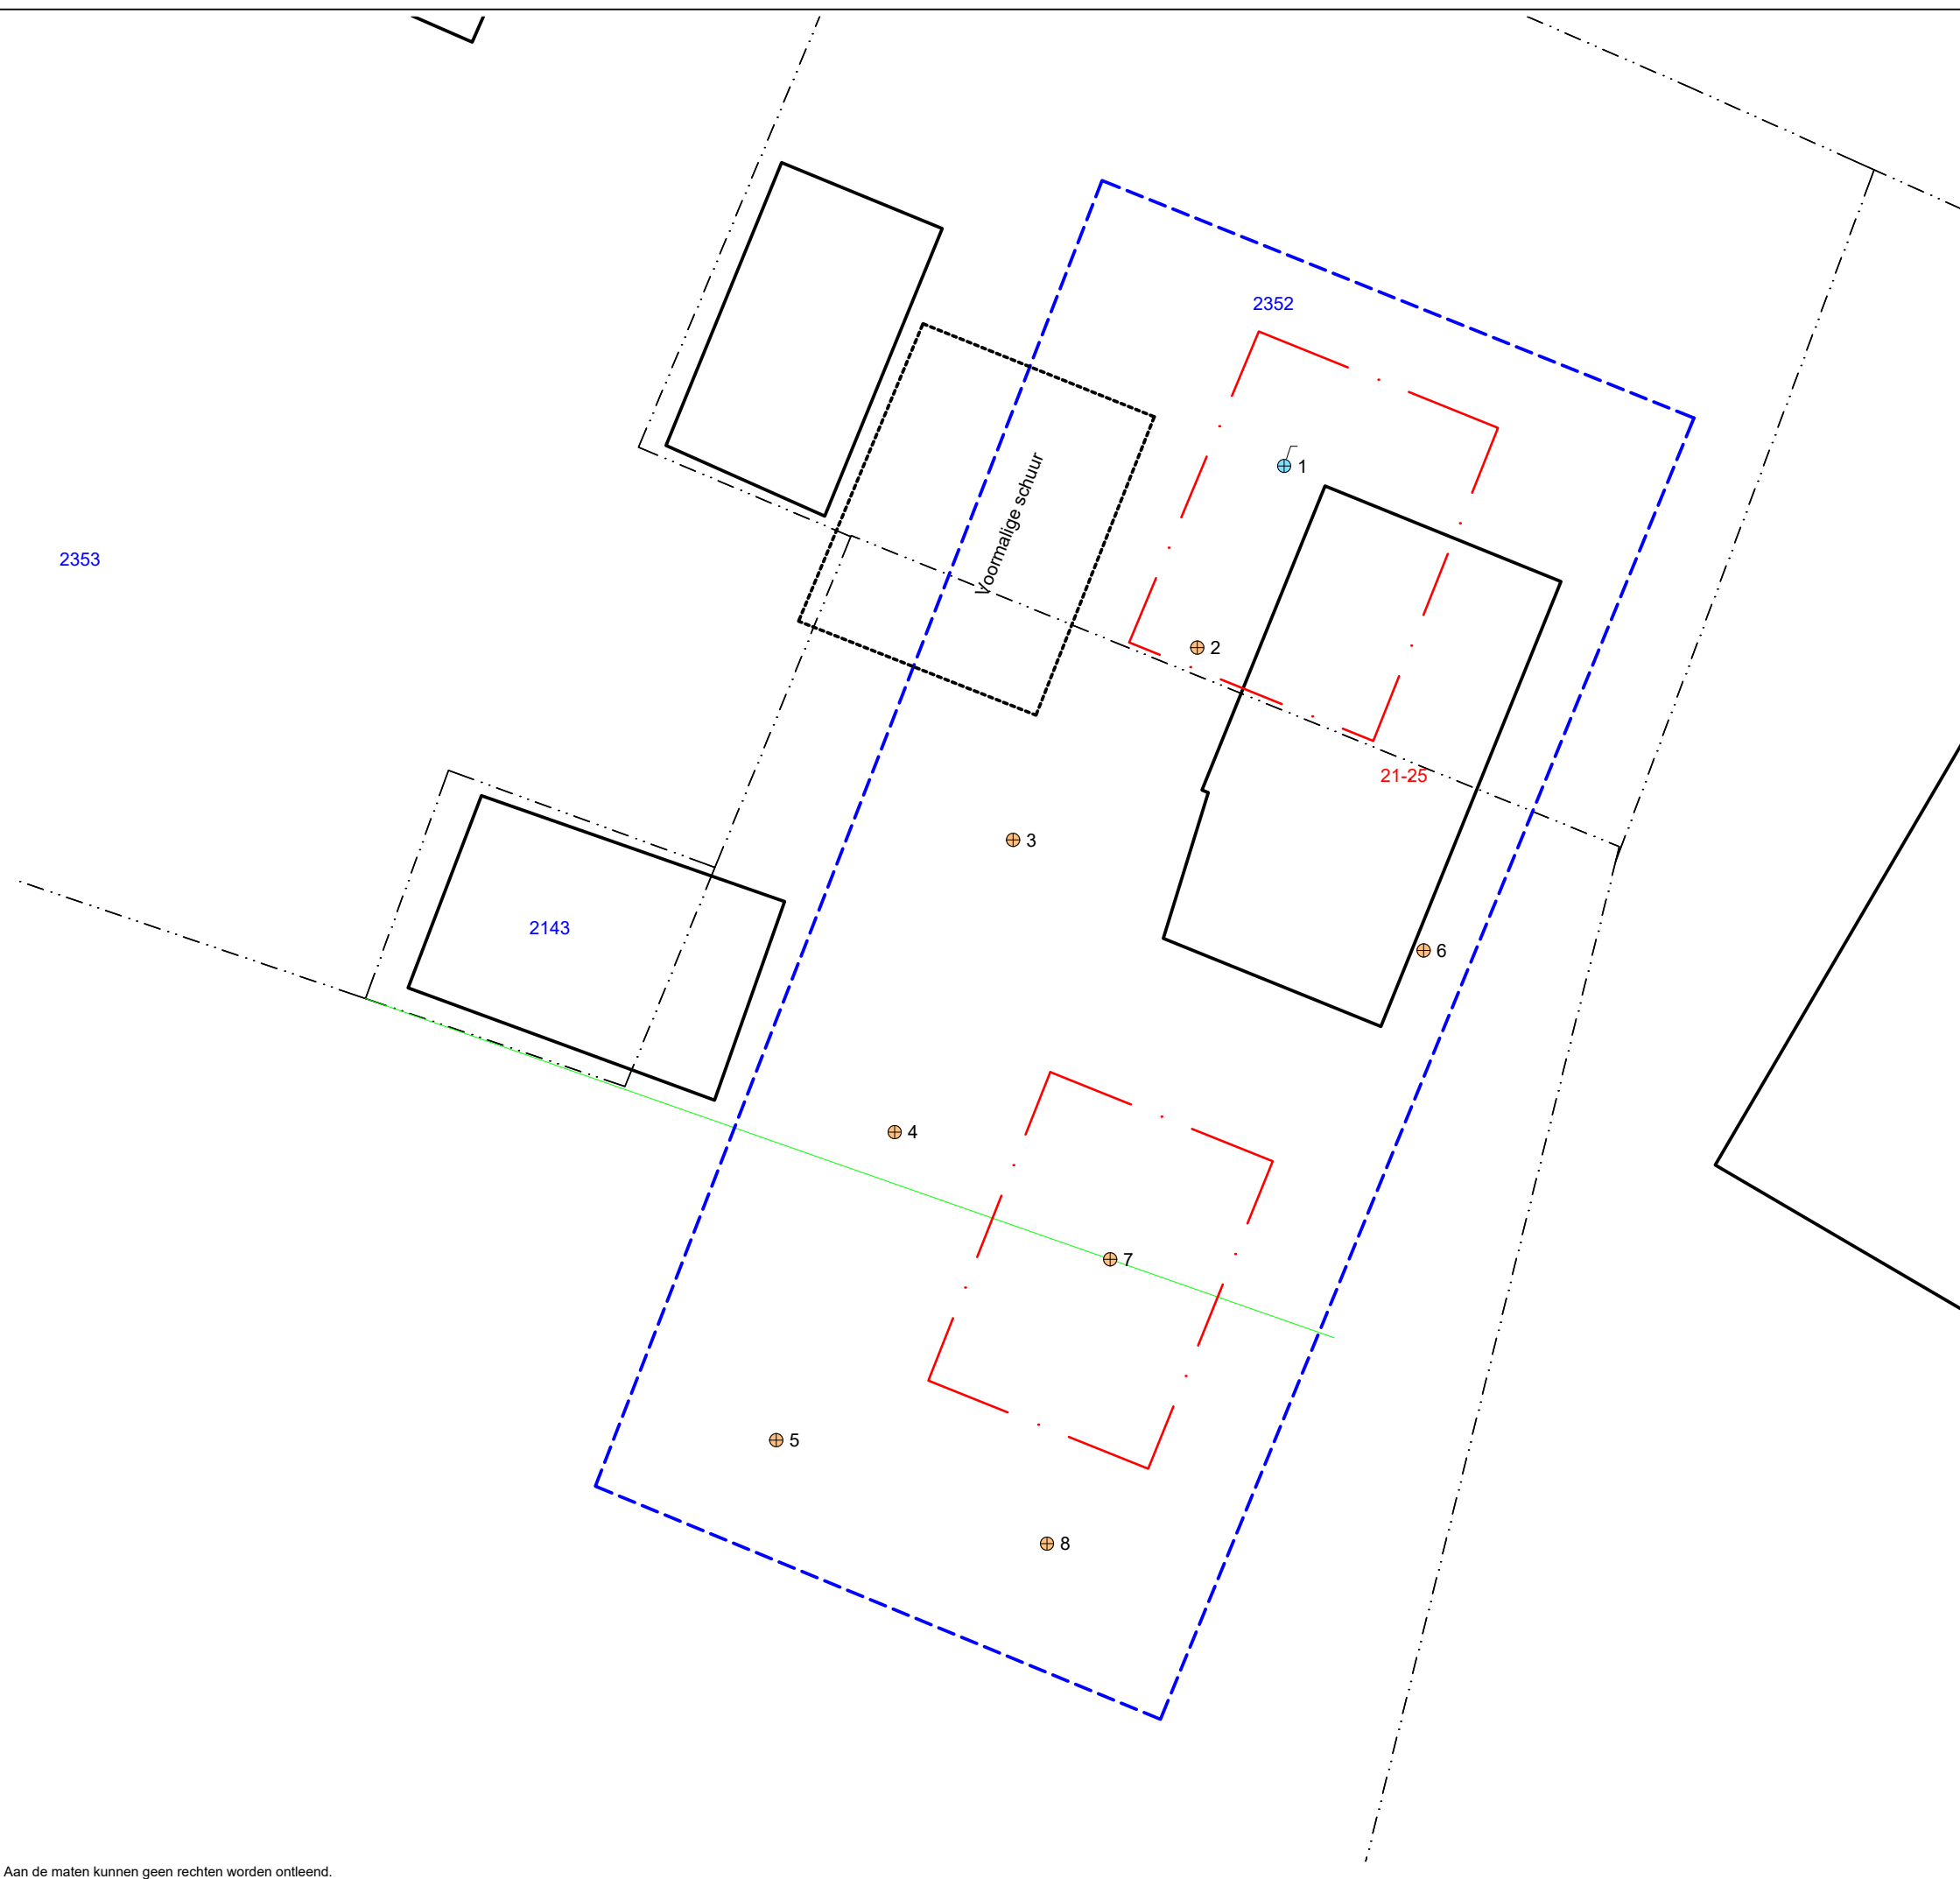
Kadastrale kaart en tekening

Op basis van de website Topotijdreis.nl is binnen mogelijk een gedempte sloot aanwezig (zie tekening bijlage 5). Echter controle hiervan dient tijdens de uitvoer van het verkennend bodemonderzoek uitgevoerd te worden.

De situering van de boorpunten is aangegeven op de tekening (bijlage 5). Een uitgebreide omschrijving van de onderzoeksmethodiek is opgenomen in bijlage 4.
