## VERKENNEND BODEMONDERZOEK

**Appelseweg 13  
Voorthuizen**

kenmerk PJ Milieu BV: 22015701A

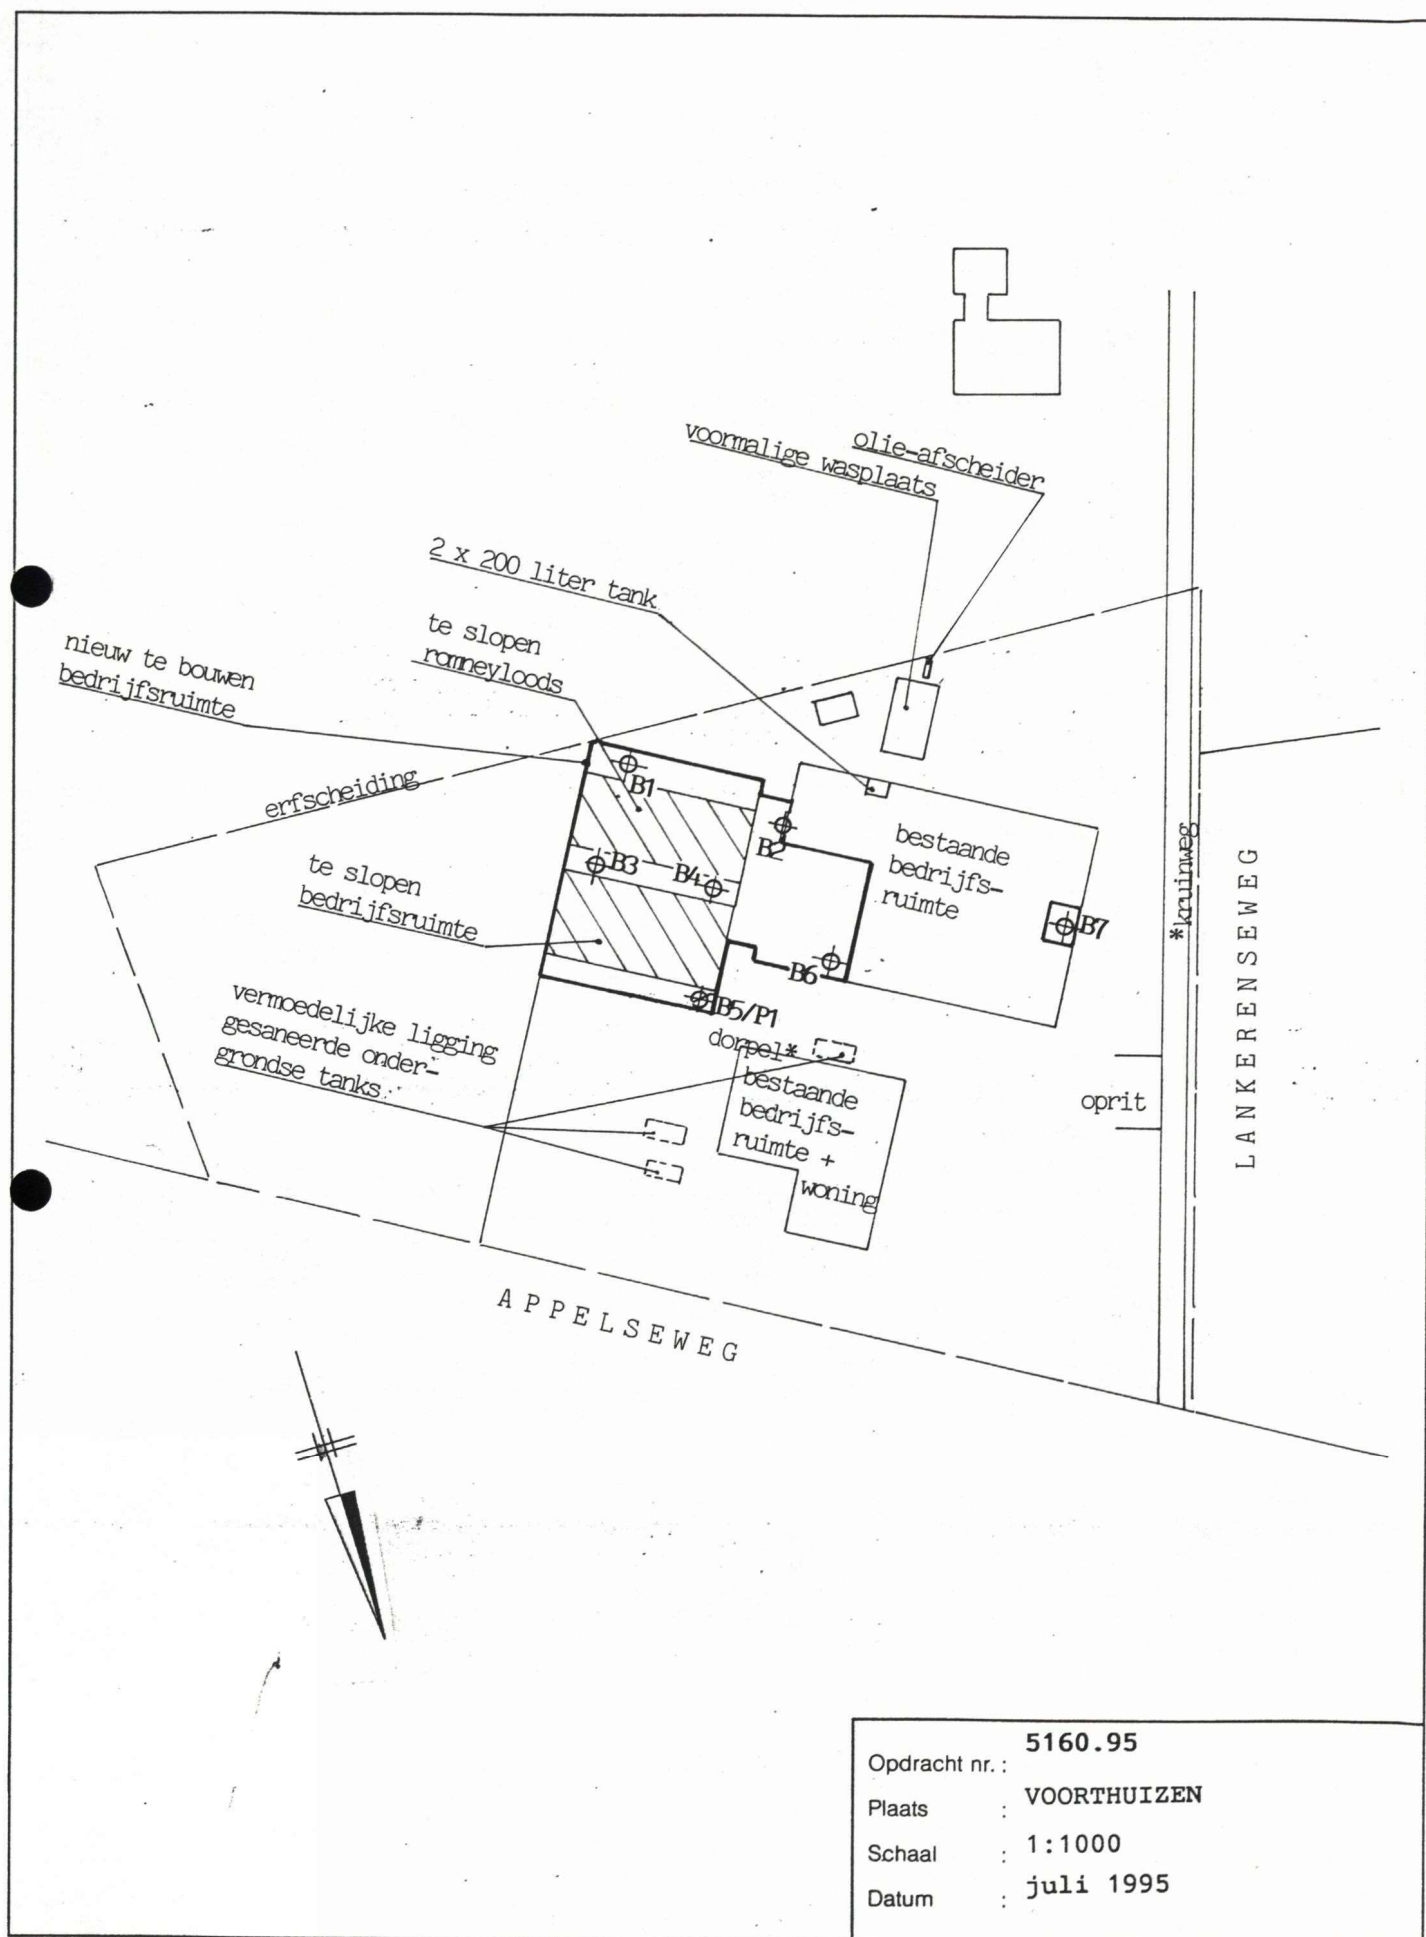
Opdracht nr. : 5160.95  
Plaats : VOORTHUIZEN  
Schaal : 1:1000  
Datum : juli 1995

In ondergenoemd rapport is tevens een wasplaats en olie-benzine-afscheider ingetekend. Het is onduidelijk waar deze informatie van afkomstig is. De wasplaats betreft nu een verharde locatie met stelconplaten. Een afscheider is niet (meer) aangetroffen.

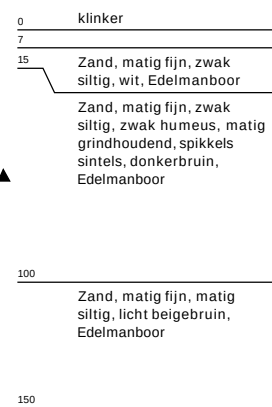
**Boring: 2**  
Datum: 22-3-2022  
Boormeester: Ruben van de Bunt

Bij de uitvoering van het veldwerk zijn bij boring 2 bijmengingen met sintels aangetroffen in het traject van 0,15 tot maximaal 1,0 m-mv. Bij de overige boringen zijn geen bijzonderheden (waaronder olie-indicaties en/of bodemvreemde materialen aangetroffen, die kunnen duiden op aanwezigheid van bodemverontreiniging. Sintels zijn industriële restproducten en zijn daarom niet te associëren met asbestverdachte activiteiten als bouwen en slopen.

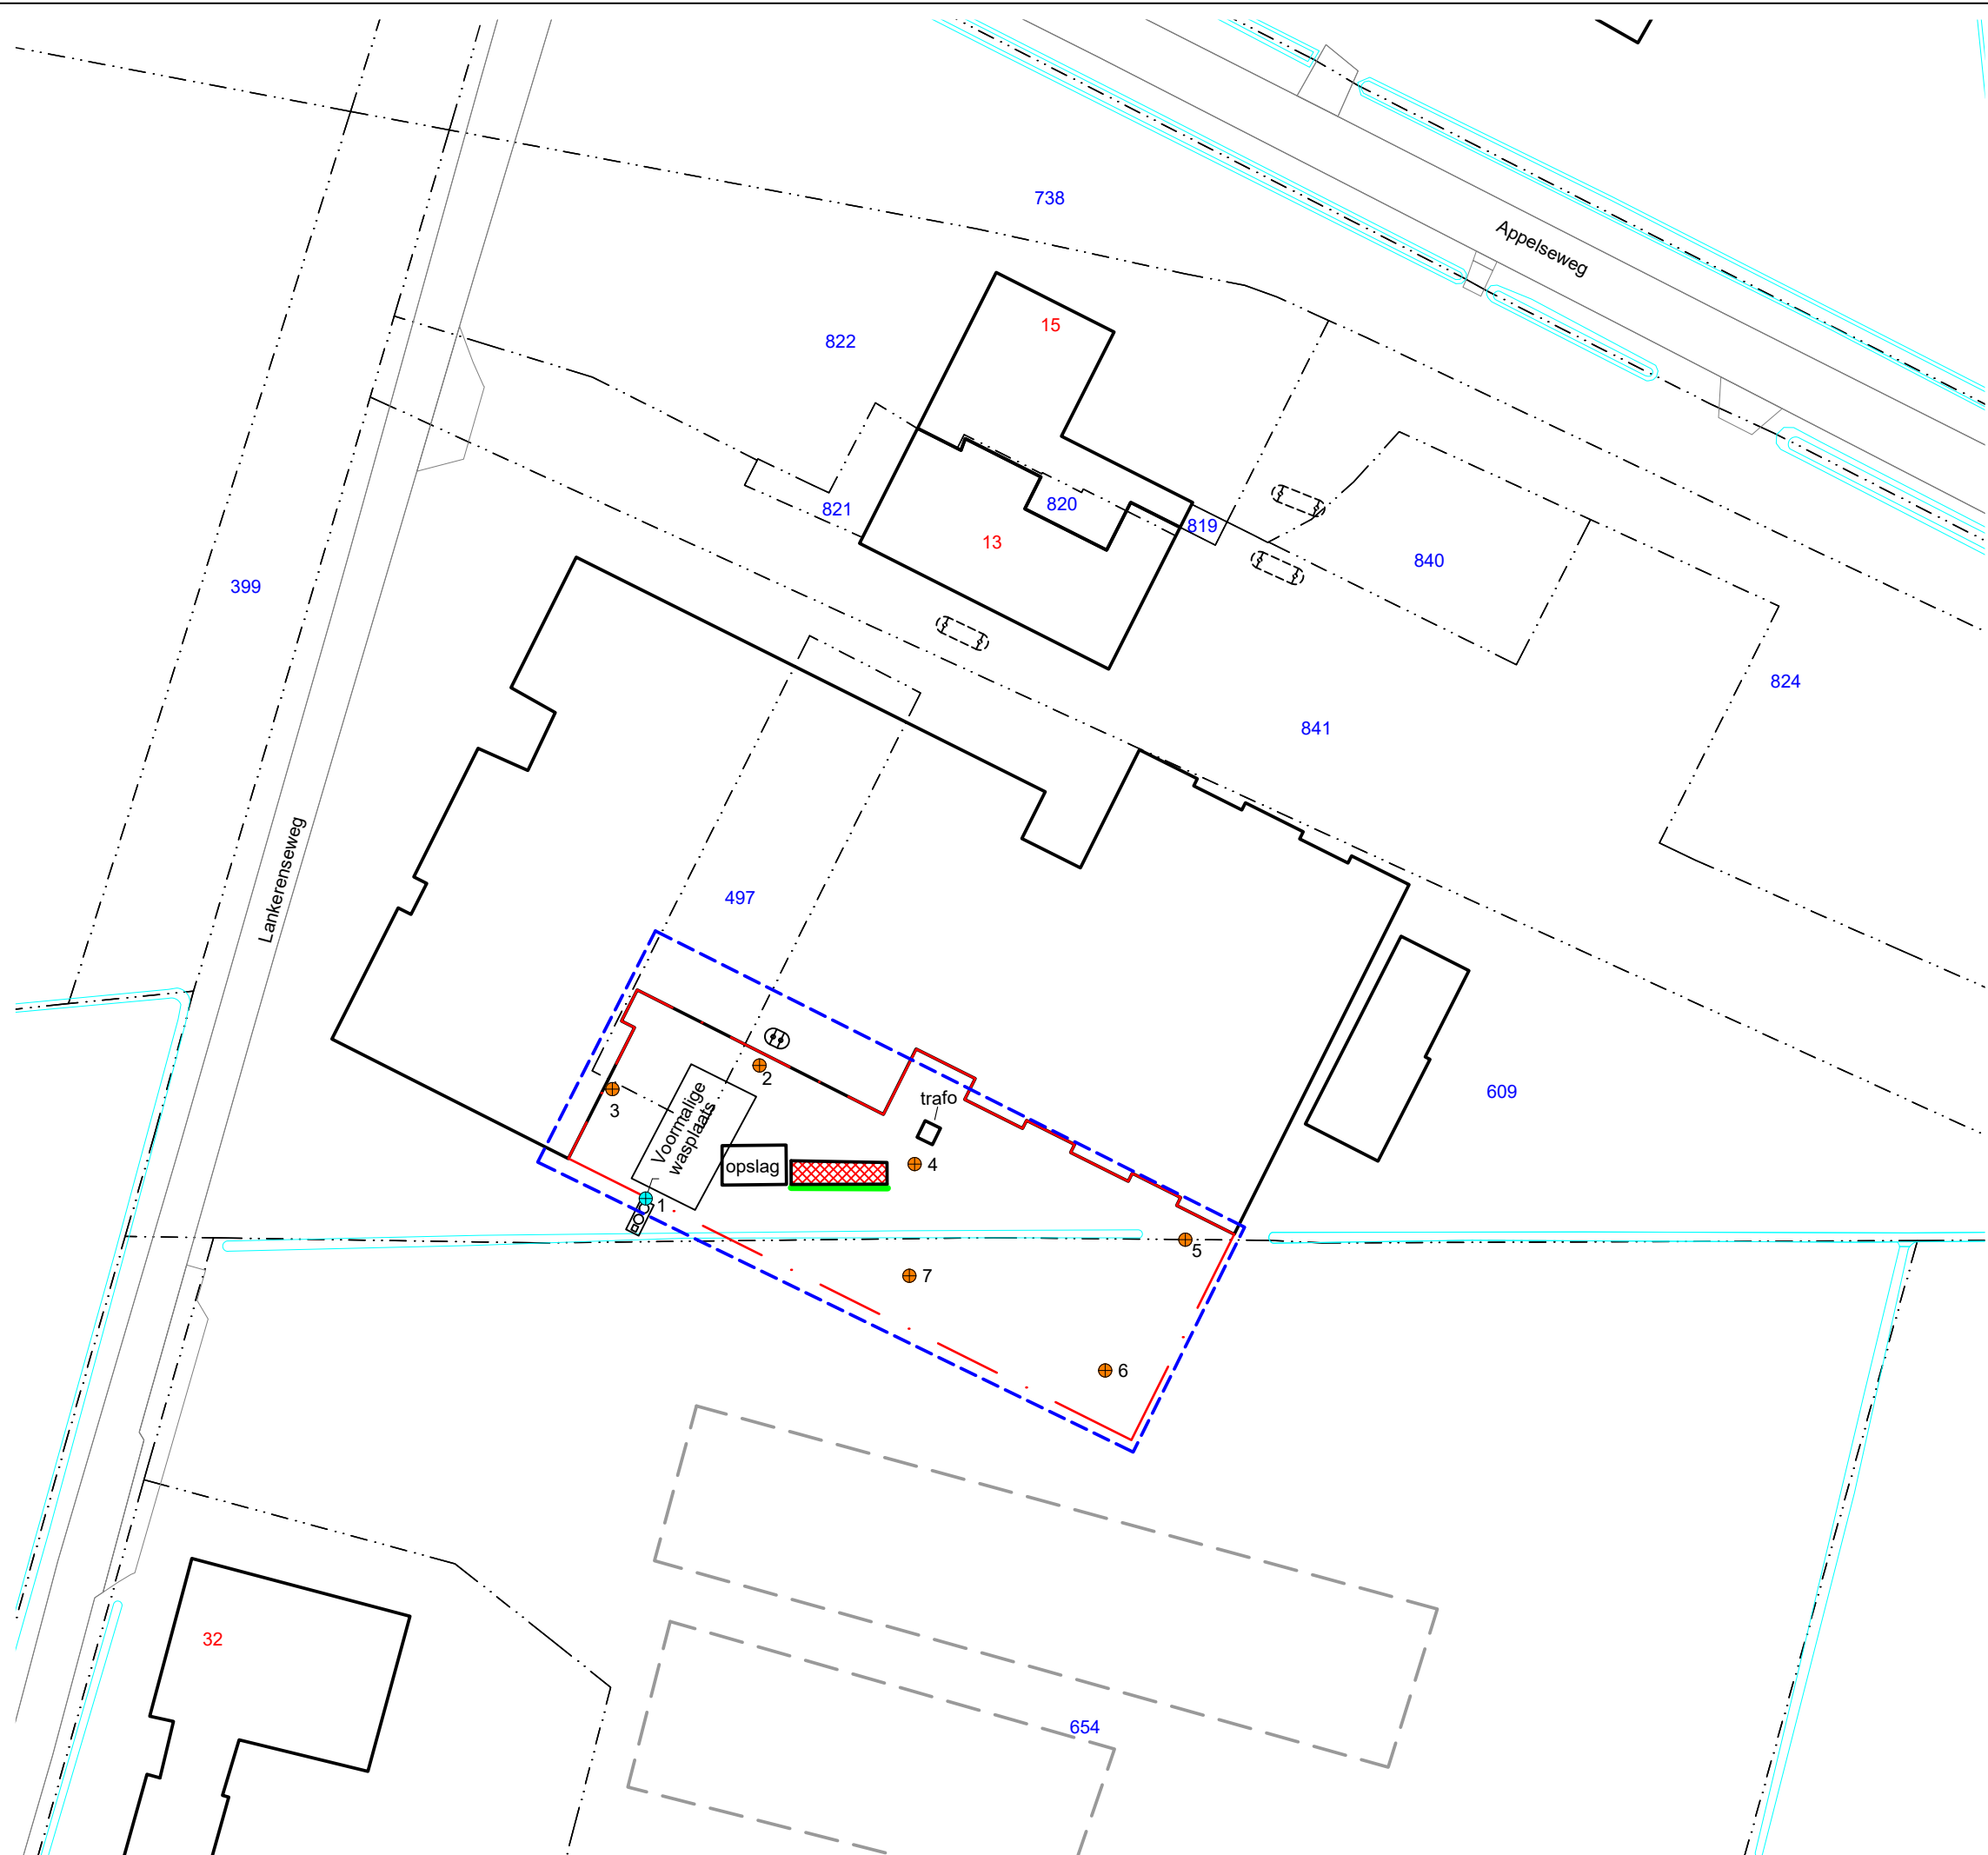
### Tekening

De situering van de boorpunten is aangegeven op de tekening (bijlage 6). Een uitgebreide omschrijving van de onderzoeksmethodiek is opgenomen in bijlage 5.
