## Verkendend bodemonderzoek

Adres: Koudhoornseweg ongenummerd (tussen nr. 22 en 28)  
Postcode, Plaats: 3886 PK Garderen

Projectnummer: **2128106**  
Versie: **01**  
Revisiestatus: Definitief

Uitvoering conform: NEN 5740

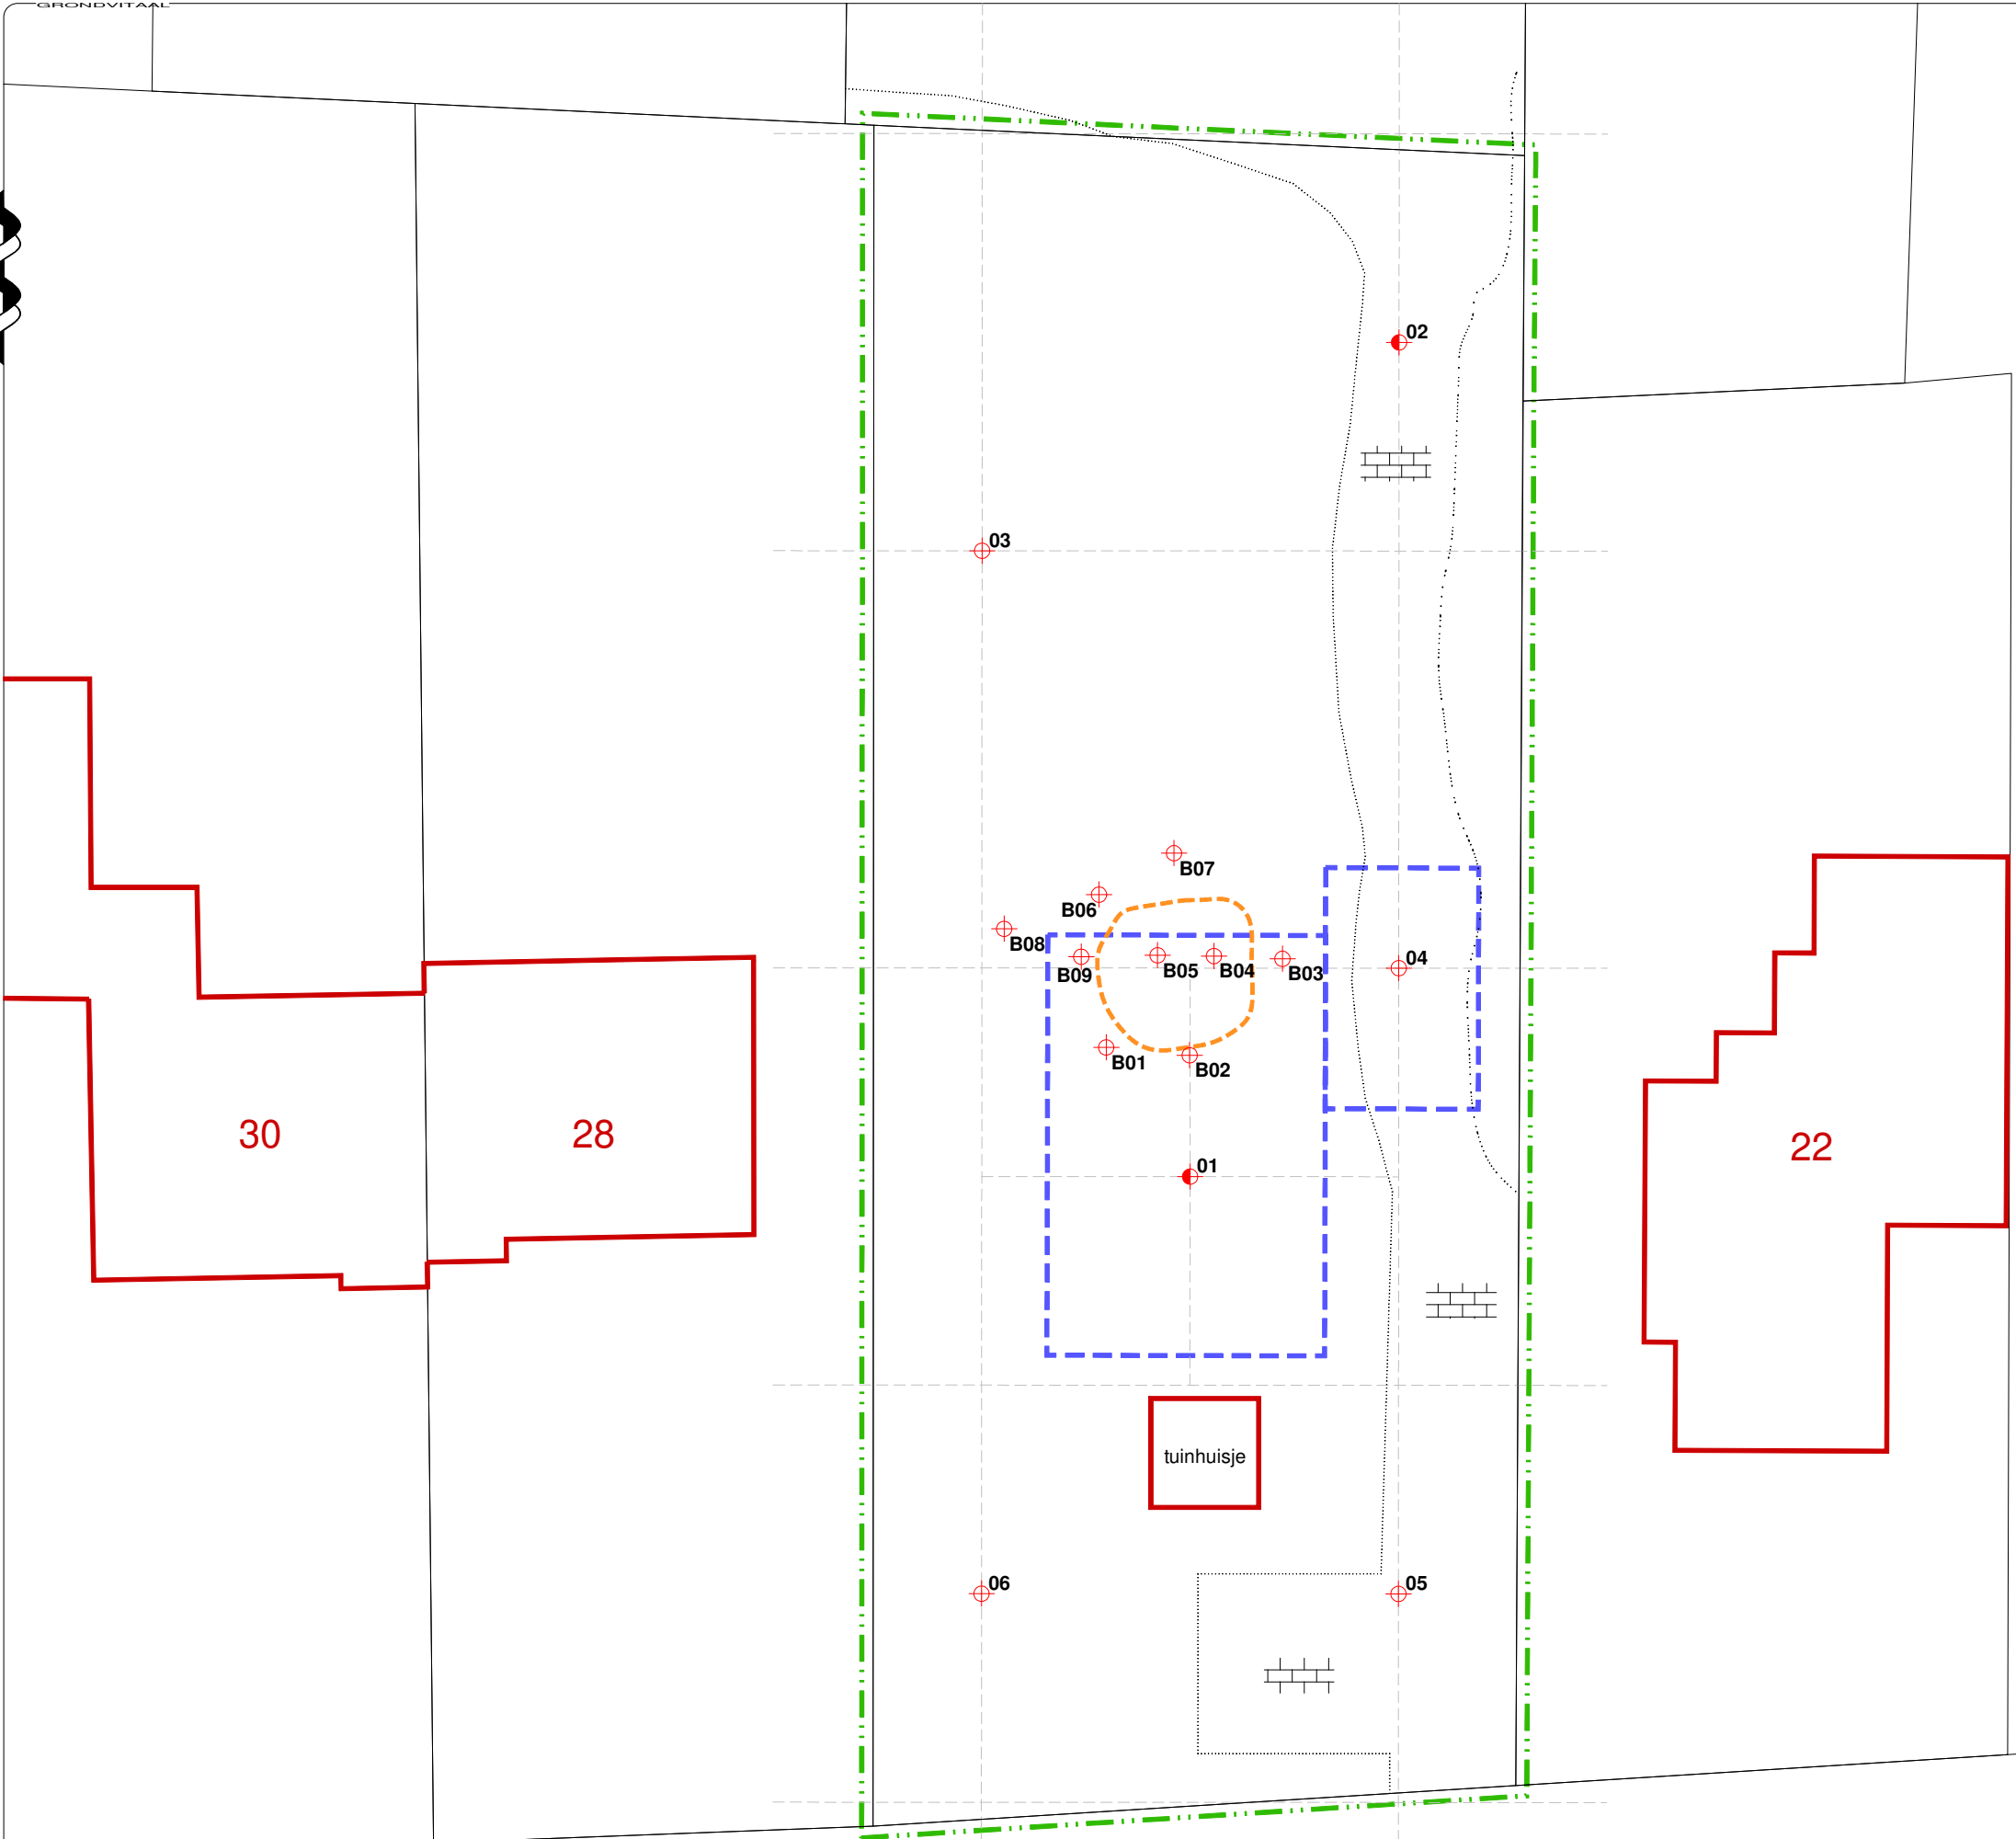
**BIJLAGE 1**      **Overzicht boorpunten  
Kadastrale situatie**

Het veldwerk is uitgevoerd door milieukundig medewerker ing. M.C. van der Heijden op 28 oktober 2021. Verdeeld over de onderzoekslocatie zijn in totaal **15** handboringen uitgevoerd (zie bijlage 1 voor boorpuntenoverzicht).

Middels diverse proefboringen is dit getracht in kaart te brengen. Op twee plaatsen (boring B04 en B05) kon handmatig niet verder worden geboord. Middels de overige boringen (B01, B02, B03, B06, B07 B08 en B09) is de omvang in kaart gebracht.

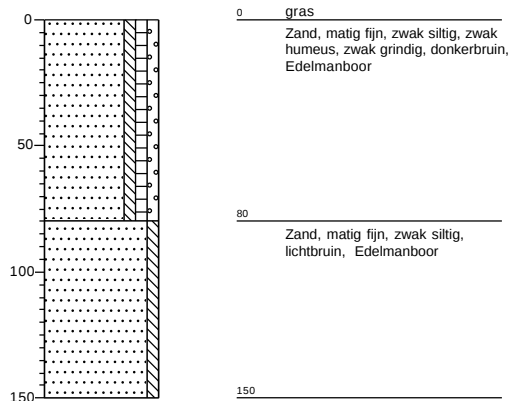
**Boring: B02**

| Boring | Diepte boring (m -mv) | Traject (m -mv) | Grondsoort | Waargenomen bijzonderheden |
|---|---|---|---|---|
| B02 | 2,00 | 0,80 - 1,80 | Zand | zwak baksteenhoudend |
