**Verkennd bodemonderzoek**

**Muldersweg 4-6 te Kootwijkerbroek**

MM22183

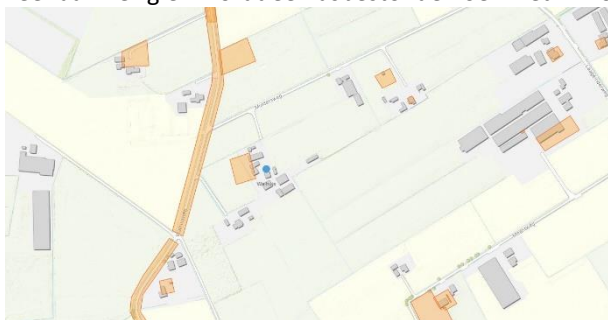
Figuur 2: Weergave bodemonderzoeken

Op de onderzoekslocatie is in 2002 door Midden Nederland Milieu B.V. een verkennend bodemonderzoek uitgevoerd. Dit is gerapporteerd onder projectnummer: vo/vdb/2002/034. Destijds er zowel in de boven- als ondergrond geen verhoogde gehalten aangetoond. Het grondwater bleek licht verontreinigd met koper en zink. In de directe omgeving van de projectlocatie zijn geen relevante bodemverontreiniging aanwezig die eventueel invloed hebben op de onderzoeksstrategie.

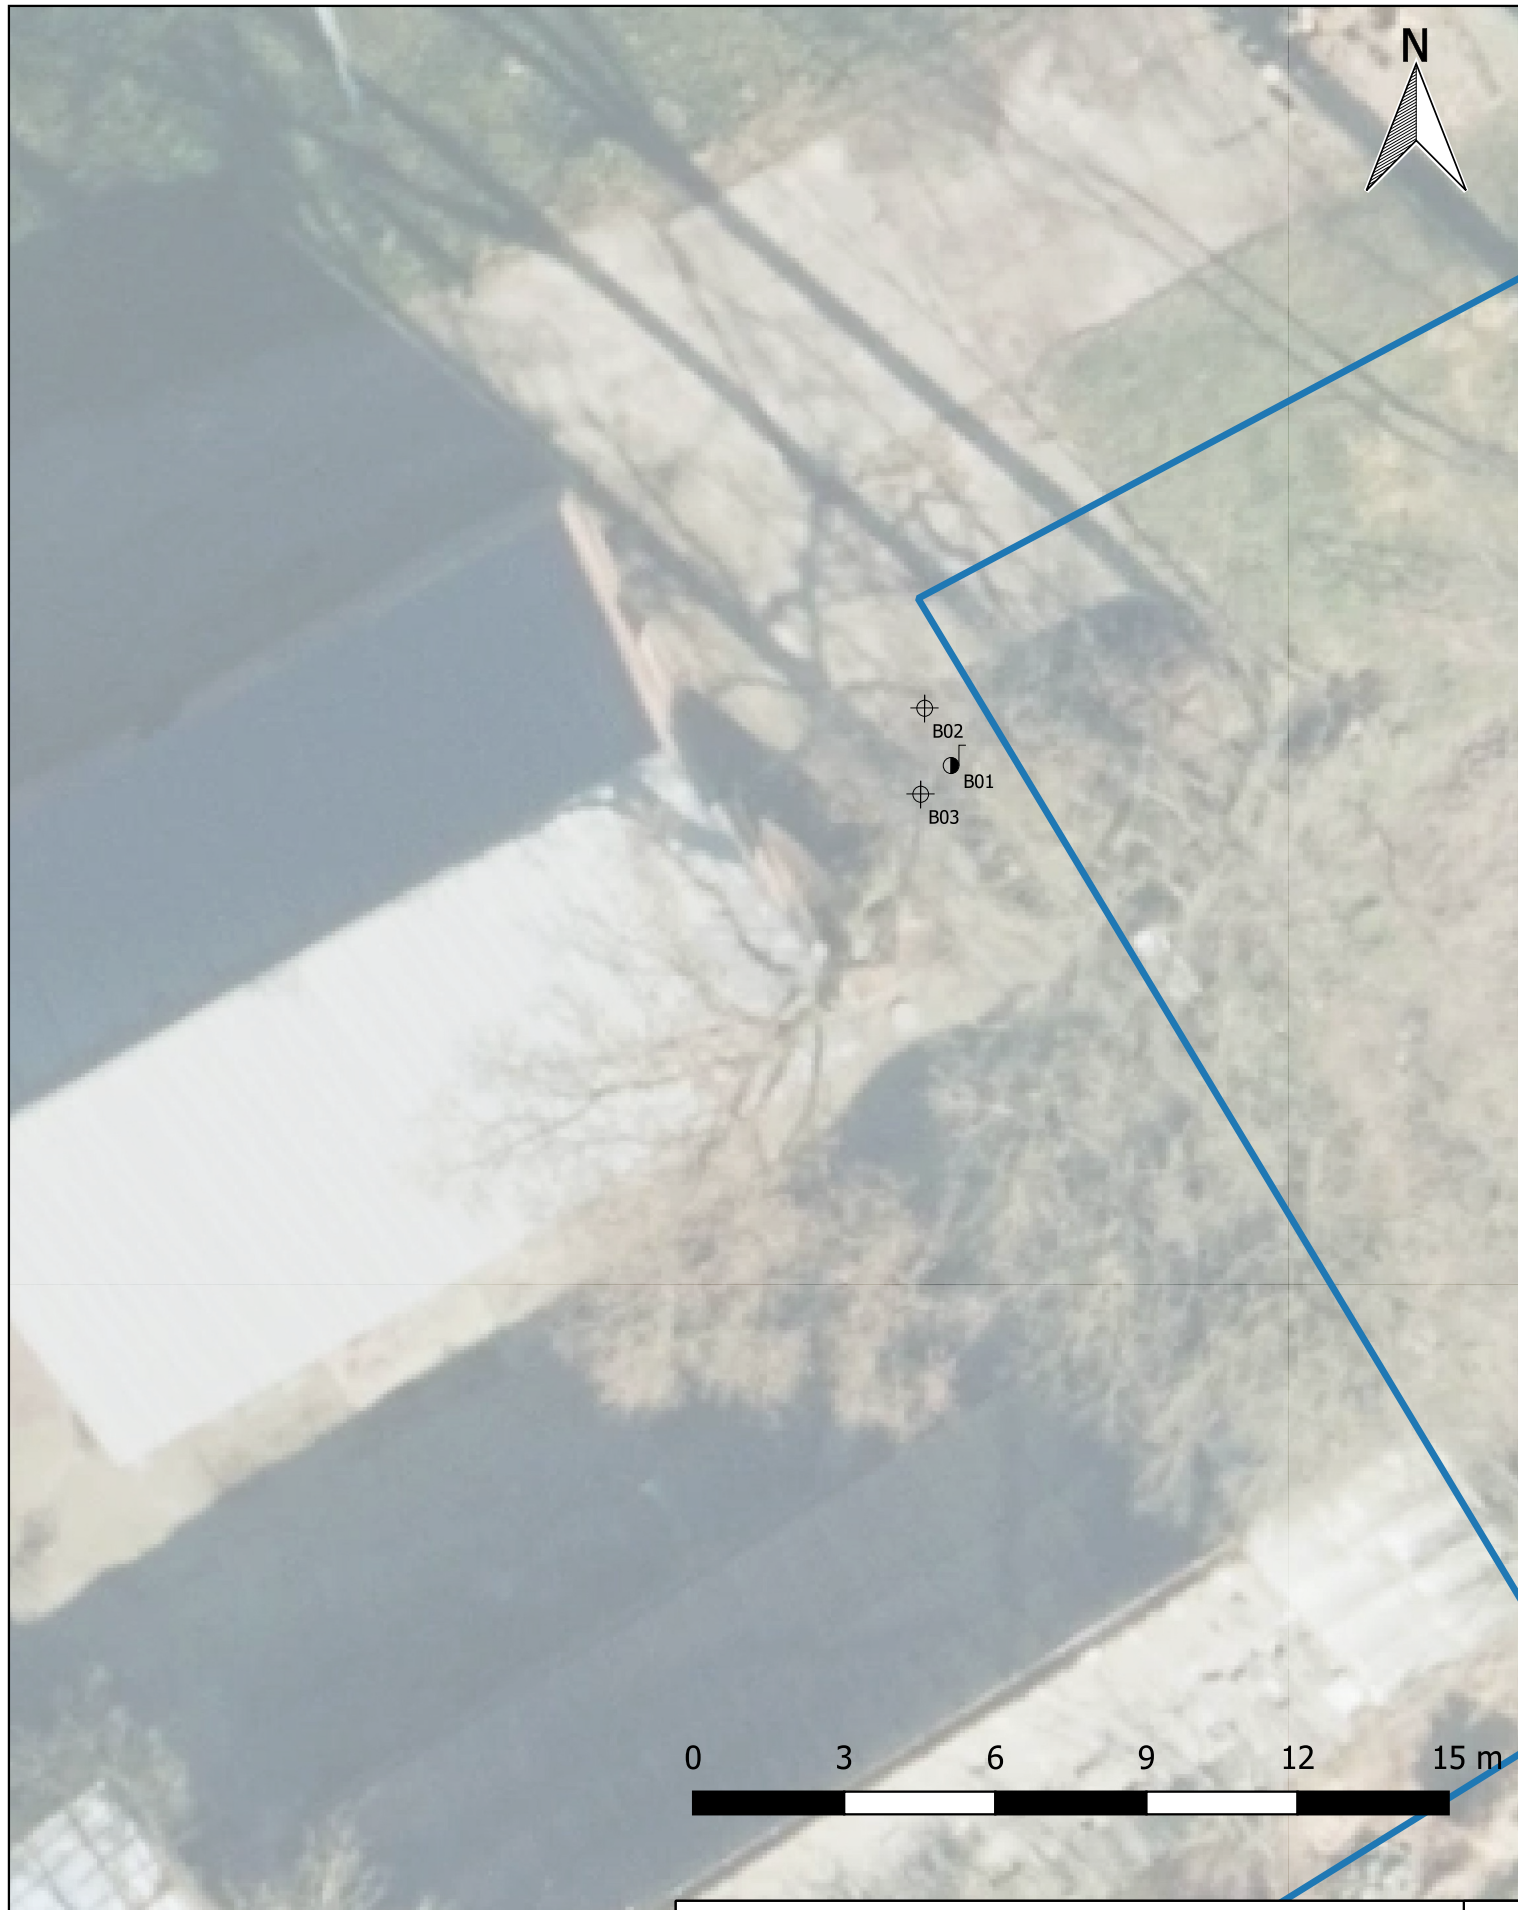
BIJLAGE: 3A

De veldwerkzaamheden zijn uitgevoerd op 29-09-2022 en op 07-10-2022 zijn de peilbuizen bemonsterd. Op de tekening in bijlage 3 staan de diverse boringen weergegeven.

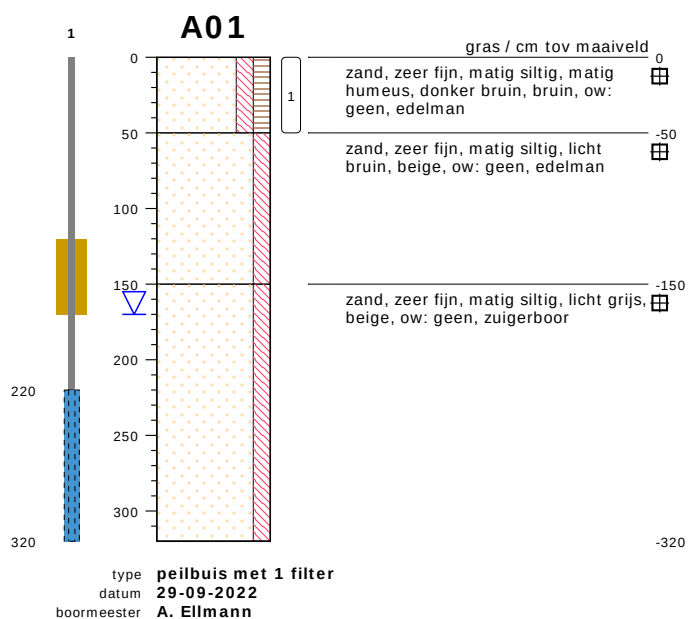
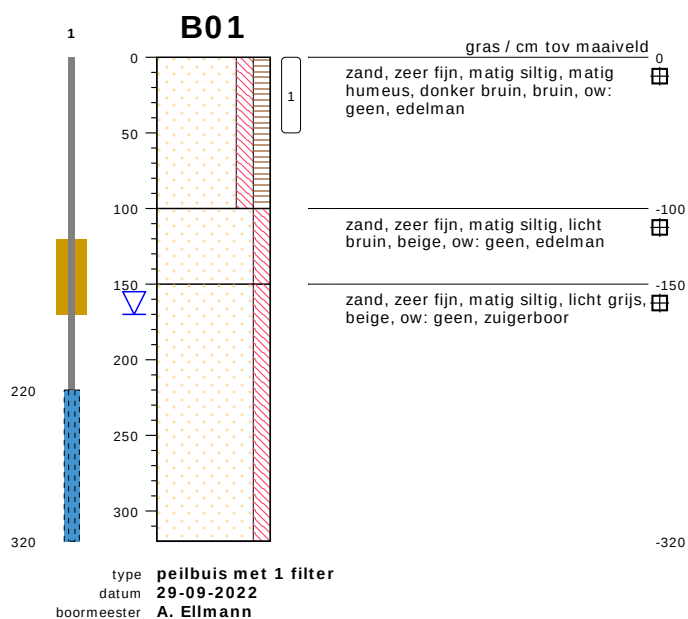
BIJLAGE 4:  
Boorprofielen

## bodemprofielen schaal 1:50

onderzoek **Muldersweg 4-6 te Kootwijkerbroek**  
projectcode **MM22183**  
getekend conform **NEN 5104**

Van het opgeboorde materiaal is een boorbeschrijving conform de NEN 5104 gemaakt en zijn er grondmonsters genomen over trajecten van ten hoogste 0,5 m, waarbij bodemlagen met verontreinigingskenmerken of een afwijkende textuur separaat bemonsterd zijn. Hierbij is gebruik gemaakt van de olie/watertest (O/W-test) en is gelet op afwijkende kleur of geur van de bodem. In de vaste bodem is geen asbestverdacht materiaal aangetroffen. Per proefgat wordt het uitkomende materiaal uitgespreid in lagen van circa 2 cm dik en visueel geïnspecteerd op de aanwezigheid van asbestverdachte materialen. Vervolgens wordt al het uitkomende materiaal gezeefd (zeef fractie 20 mm) en worden de mengmonsters samengesteld. De complete omschrijvingen van de boorprofielen staan vermeld in bijlage 4.

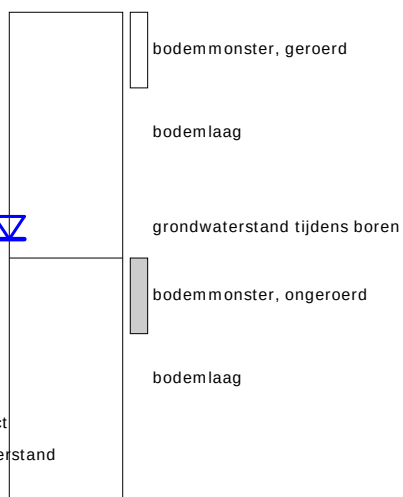
## BORING

links= cm-maaiveld

rechts= cm+ NAP

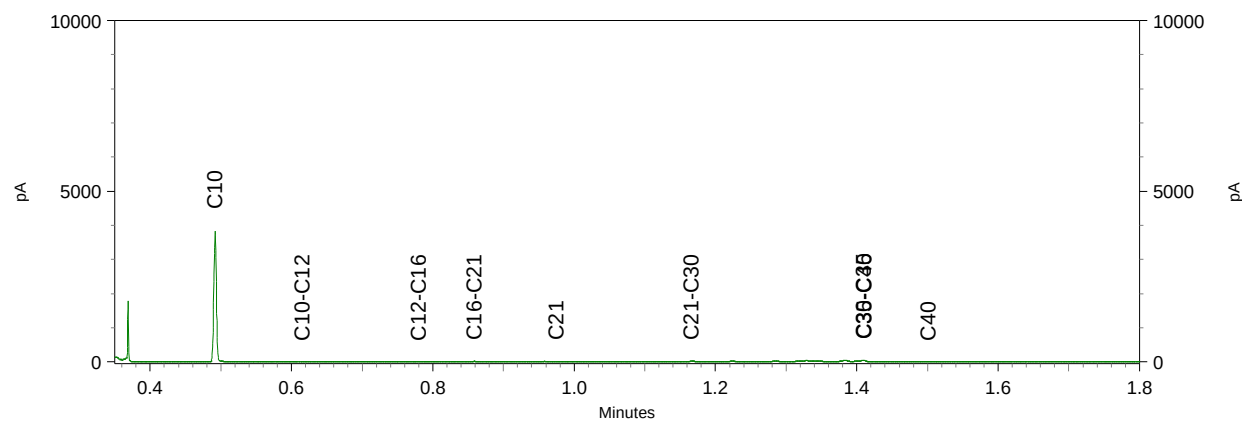
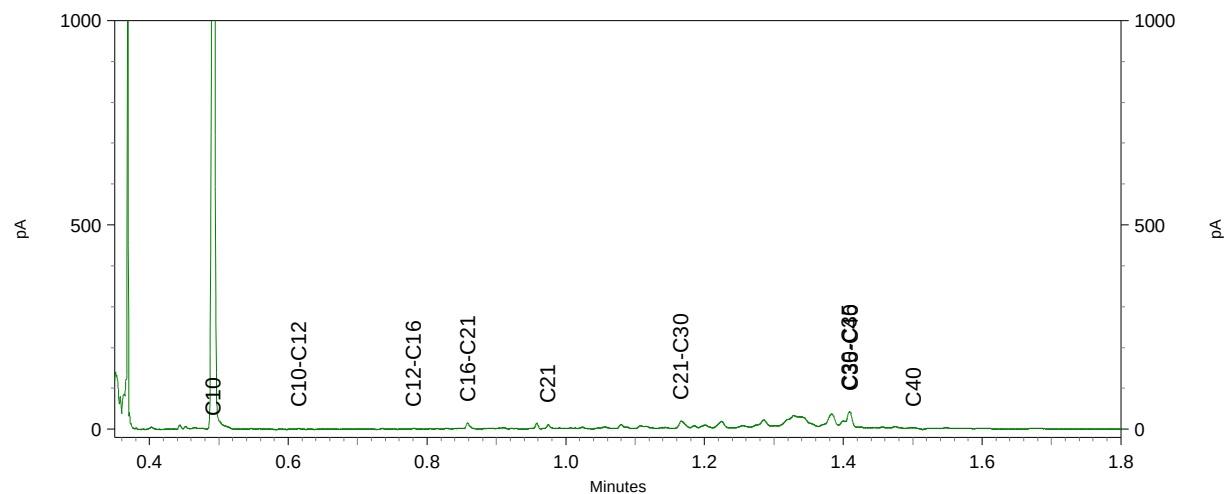
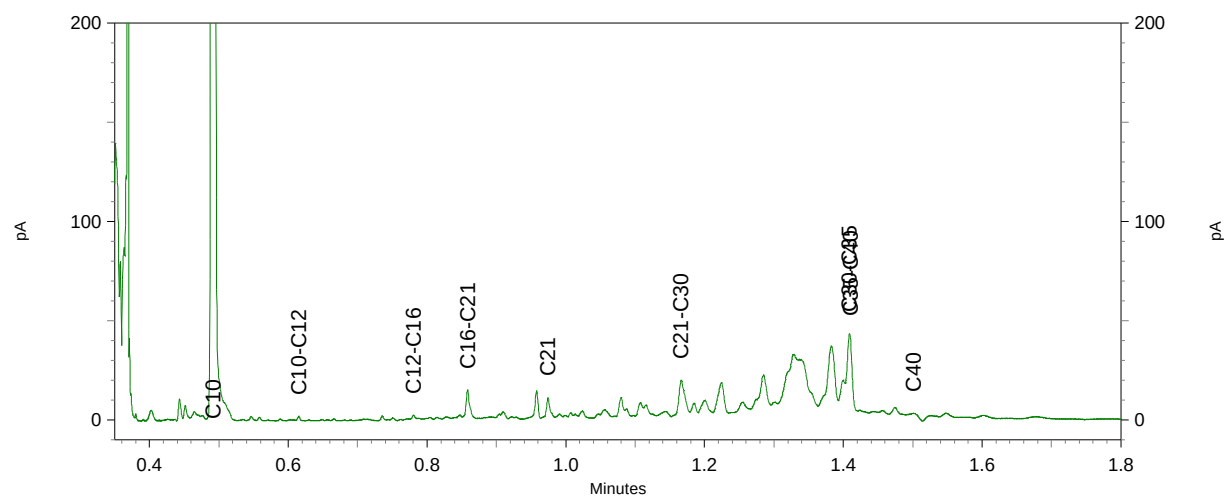
## Chromatogram TPH/ Mineral Oil

Sample description.: A-MM01, A01: 0-50, A02: 0-50, A03: 0-50

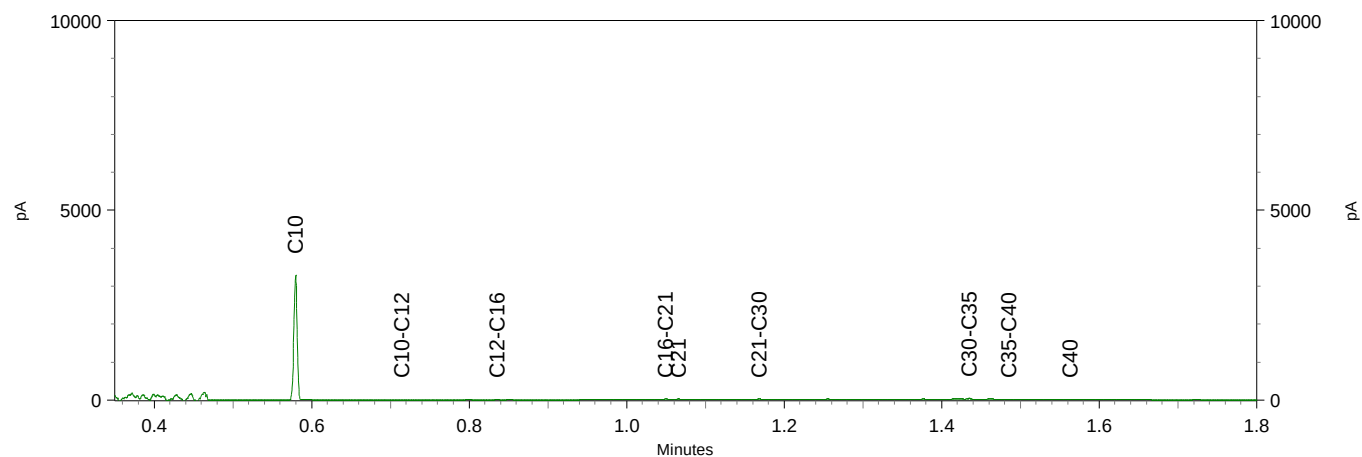
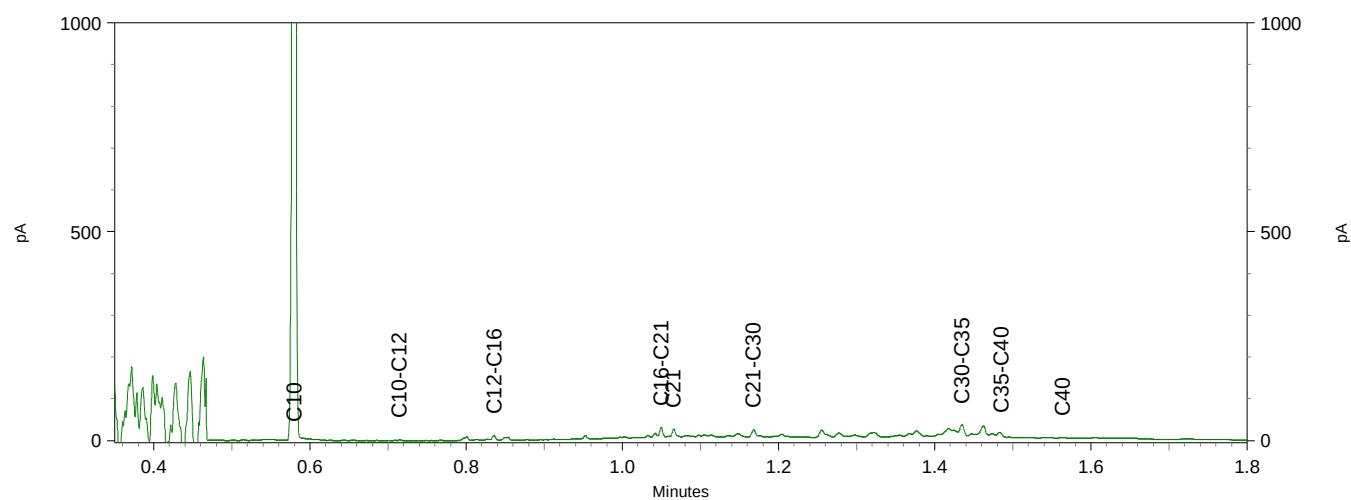
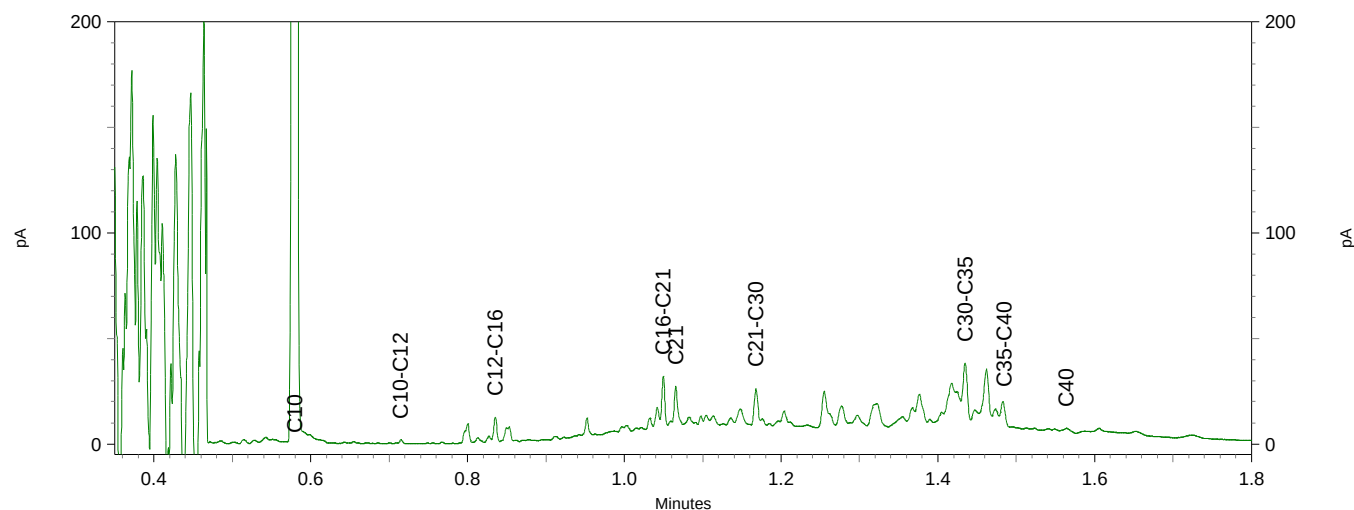
Sample description.: B-MM02, B01: 0-50, B02: 0-50, B03: 0-50

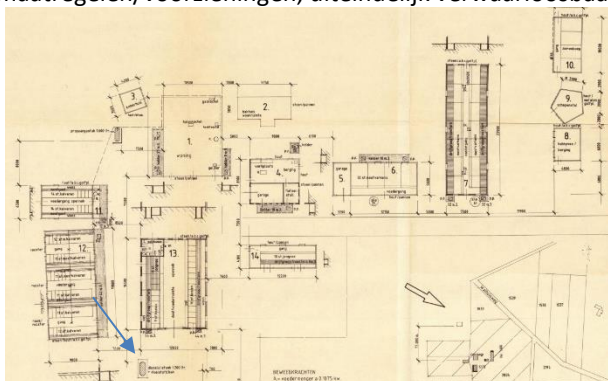
Figuur 2: Weergave Hinderwettekening 1992

- De opslag van drijfmest;
- De opslag van dieselolie in een bovengrondse tank;
- Een spoelplaats voor veetransportmiddelen (niet weergegeven op tekening, locatie is niet bekend);
- Opslag van mogelijk bodembedreigende stoffen.

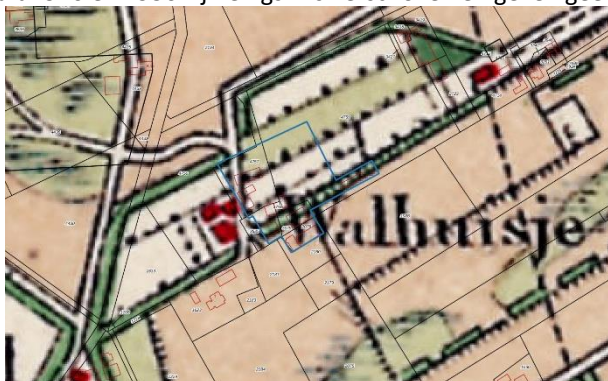
Figuur 4: Historische kaart (1920)

Uit historisch kaartmateriaal is gebleken dat het perceel al voor 1920 bebouwd is geraakt. De historische kaarten uit 1920 en 1950 zijn enigszins verschoven en geven geen goed beeld van de locatie.

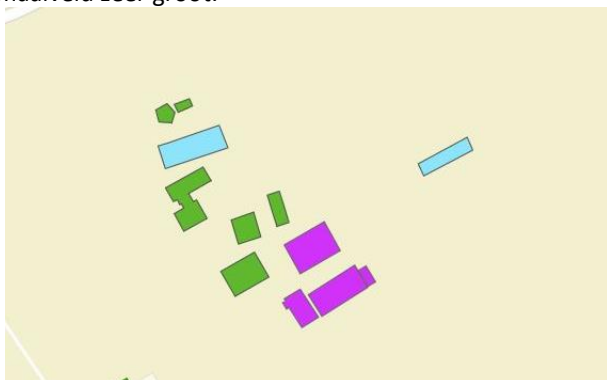
Figuur 9: Weergave asbestdakenkaart

Volgens de asbestdakenkaart van de provincie Gelderland is de locatie verdacht (paars) op het voorkomen van asbesthoudende dakplaten. Er zijn geen gegevens bekend omtrent eventuele verhardingslagen, dempingen of verdachte activiteiten. Uit de uitgevoerde asbestinventarisaties blijkt dat het regenwater niet overal werd opgevangen door dakgoten en/of is er een duurzame verharding aanwezig. Hierdoor was de besmetting van het maaiveld zeer groot.

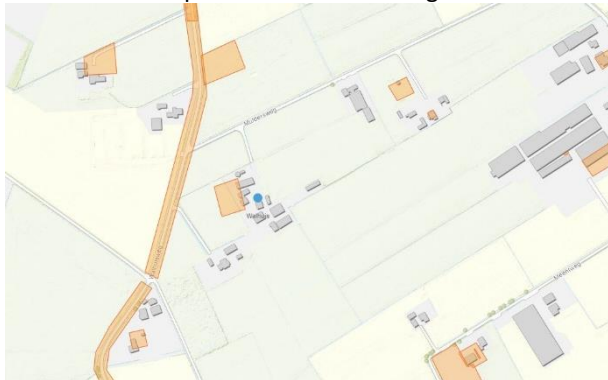
Figuur 11: Voorgaande onderzoeken

Op de onderzoekslocatie is in 2002 door Midden Nederland Milieu B.V. een verkennend bodemonderzoek uitgevoerd. Dit is gerapporteerd onder projectnummer: vo/vdb/2002/034. Destijds er zowel in de boven- als ondergrond geen verhoogde gehalten aangetoond. Het grondwater bleek licht verontreinigd met koper en zink.

In de directe omgeving van de projectlocatie zijn geen relevante bodemverontreiniging aanwezig die eventueel invloed hebben op de onderzoeksstrategie.

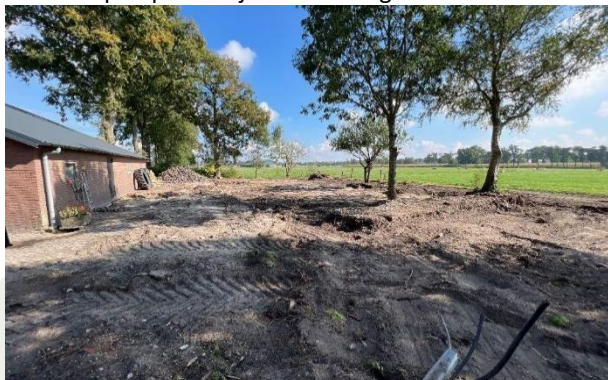
Figuur 13: Locatie vml. schuur

In de huidige situatie is er geen bebouwing met asbesthoudende dakplaten aanwezig op de locatie. De onderzoekslocatie werd verder aangetroffen zoals op basis van het vooronderzoek kon worden verwacht. De tanks en spoelplaats zijn in de huidige situatie niet aanwezig.

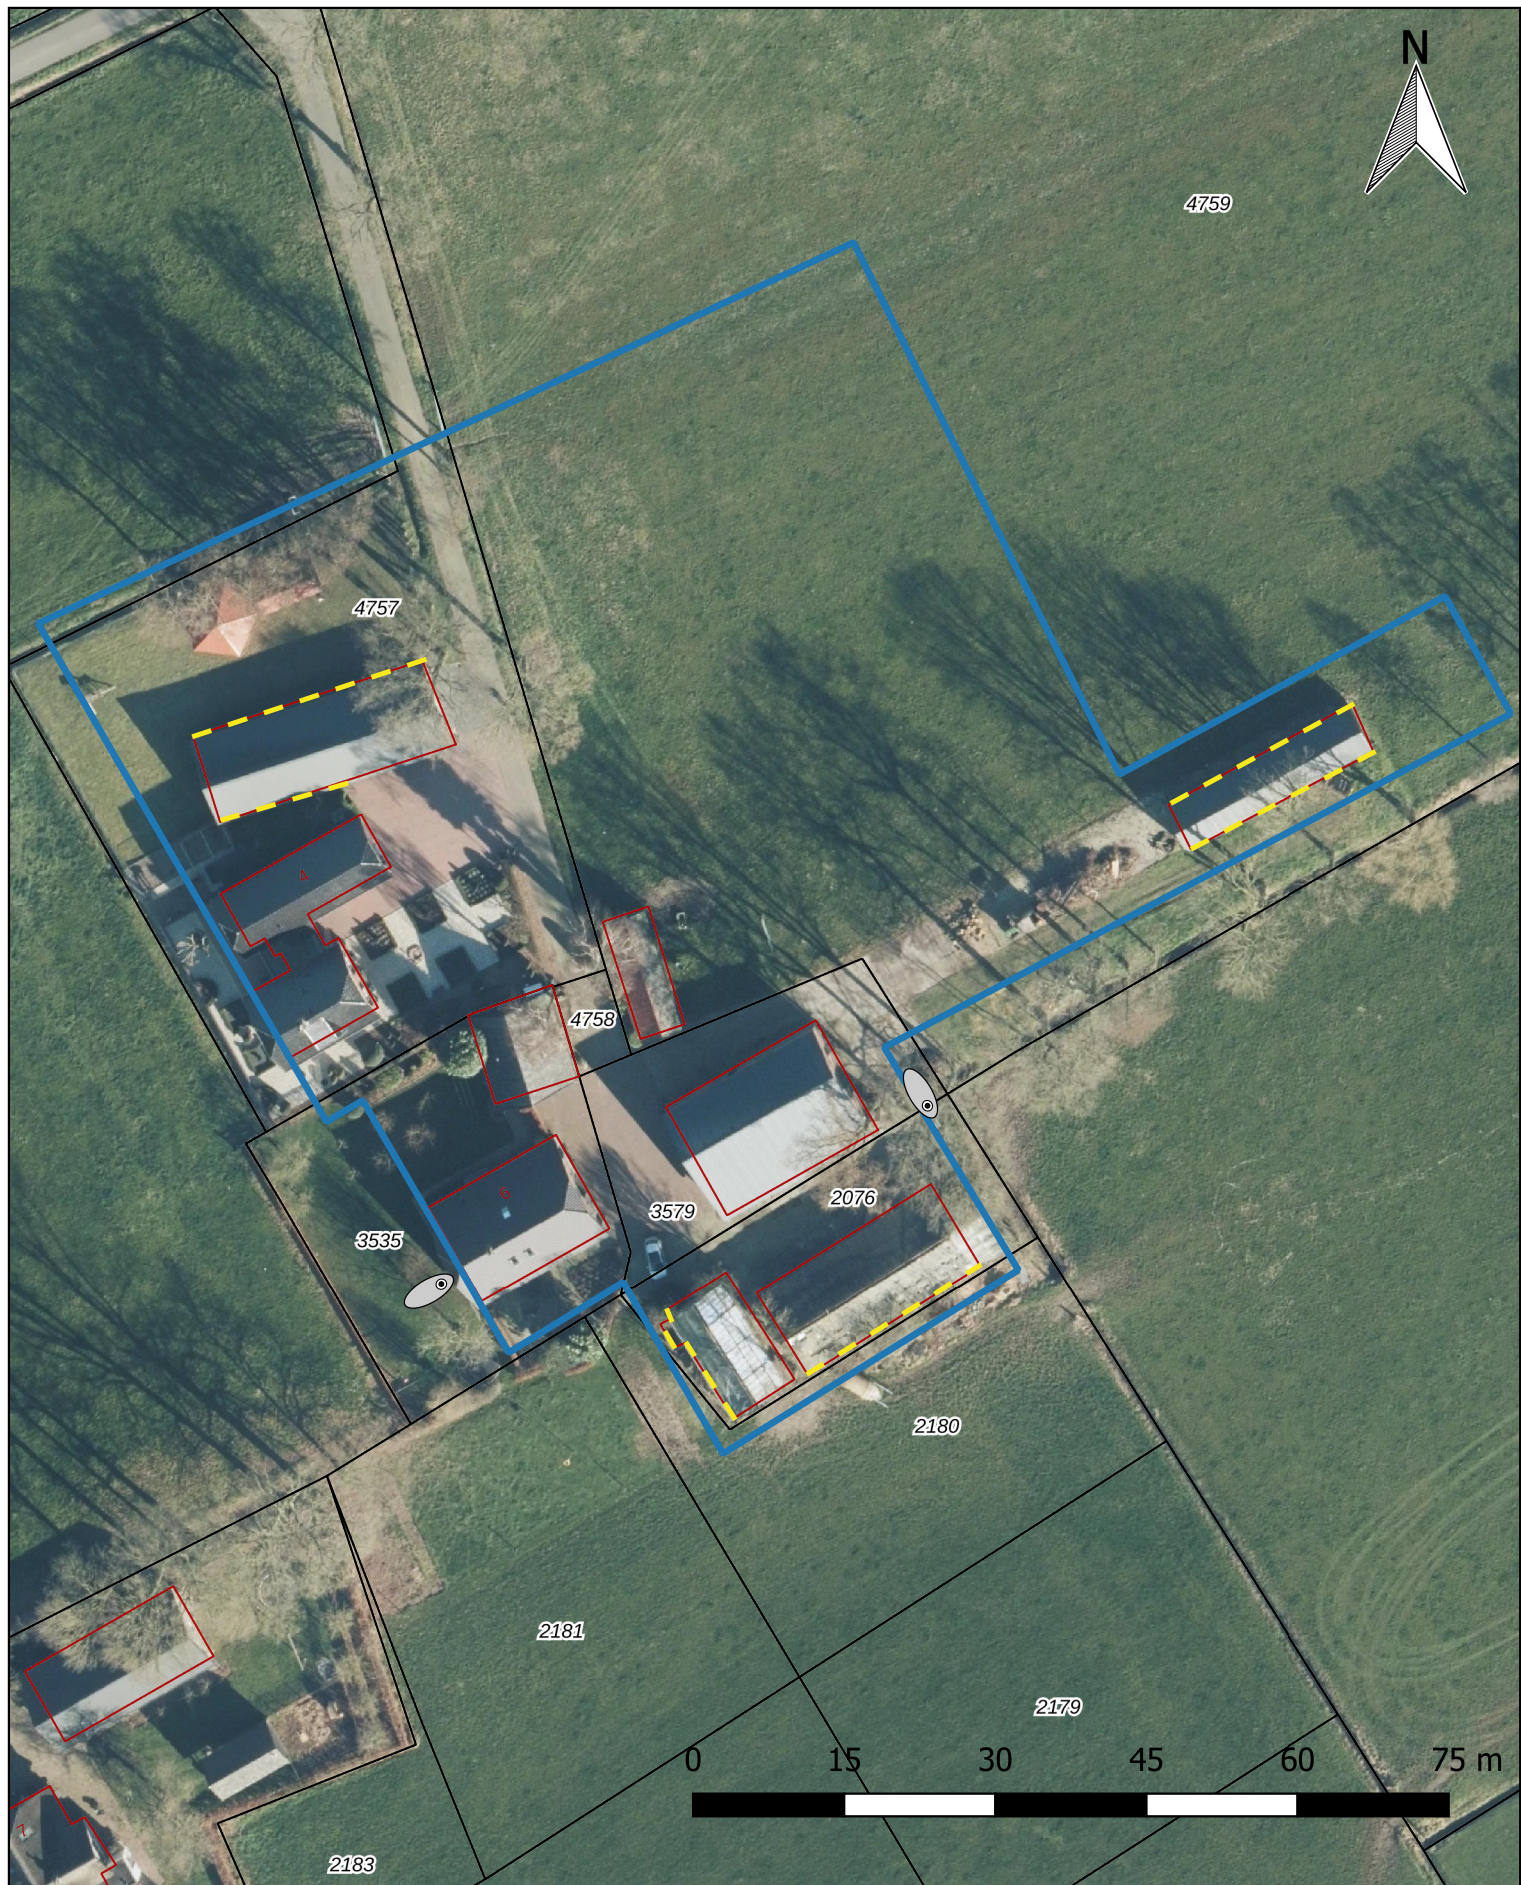
### Situatietekening met monsternamepunten

- Huidig bouwvlak
- Bebouwing
- Druppelzone
- Bovengrondse tank
