Milieuhygiënisch  
vooronderzoek en  
Druppelzone onderzoek

# BAECX

Locatie: Stroeërweg 35 te Stroe

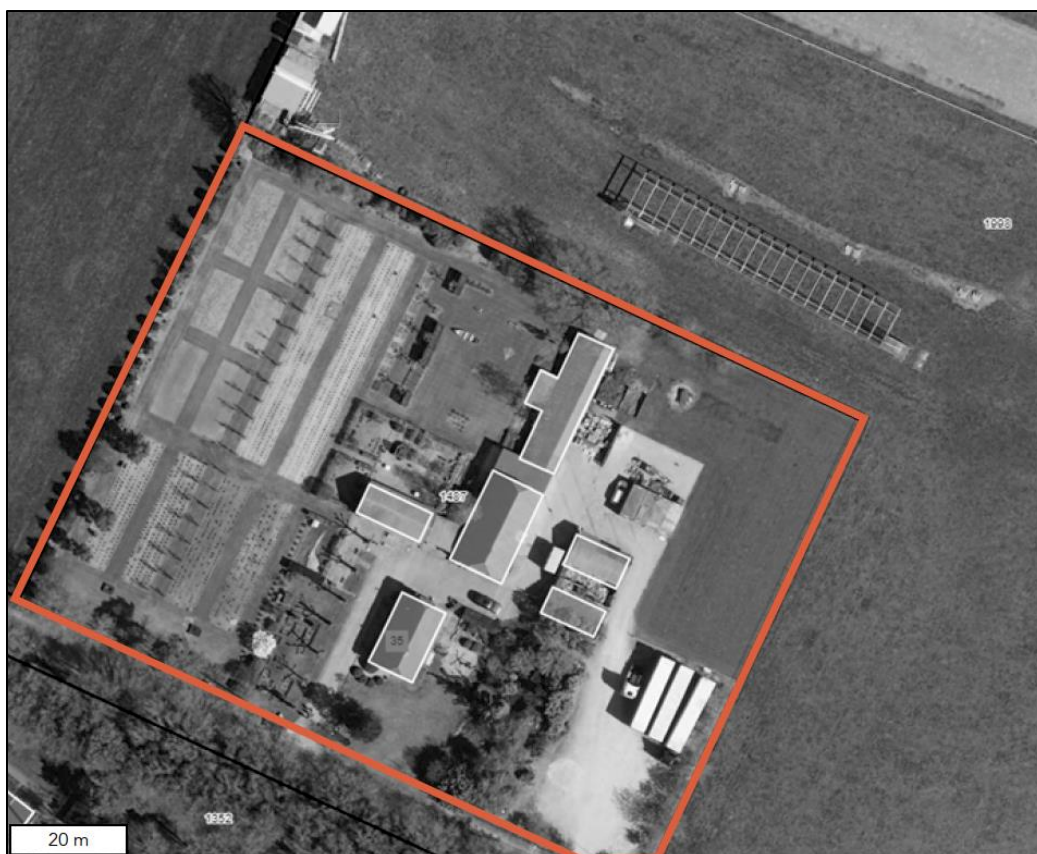
Afbakening onderzoekslocatie

De locatie is kadastraal bekend als GDR03 I 1487 met de volgende coördinaten X: 52.176592, Y: 5.665403. de onderzoekslocatie is gelegen in agrarisch gebied. De onderzoekslocatie was voormalig in gebruik als 'agrarisch en wonen'. De huidige situatie van de onderzoekslocatie is 'agrarisch en wonen'. De bestaande bebouwing wordt gesloopt en zal worden vervangen in de toekomst door nieuwe schuren.

De totale oppervlakte van het perceel bedraagt 1150 m<sup>2</sup>. Het maaiveld is voorzien van gras, grind en klinkers. Het overige terrein is momenteel gedeeltelijk onverhard.

De totale oppervlakte van de druppelzones bedraagt circa 46 m<sup>2</sup>. In bijlage A is de kadastrale kaart van de onderzoekslocatie met hierop de aanduiding van de druppelzones weergegeven. In bijlage B zijn een aantal foto's van de onderzoekslocatie opgenomen.

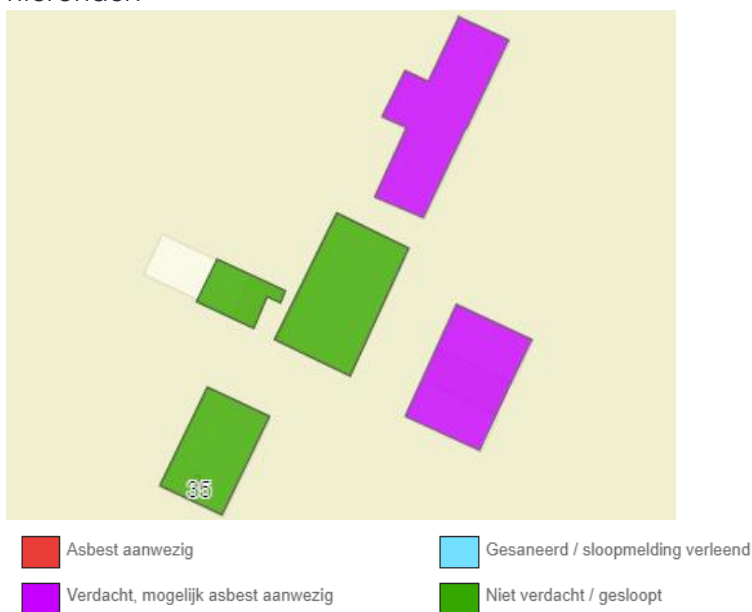
Volgens de Asbestkansenkaart van de Provincie Gelderland is de onderzoekslocatie mogelijk verdacht van asbest omdat er asbestverdachte gebouwen aanwezig zijn, zie de kaart hieronder.

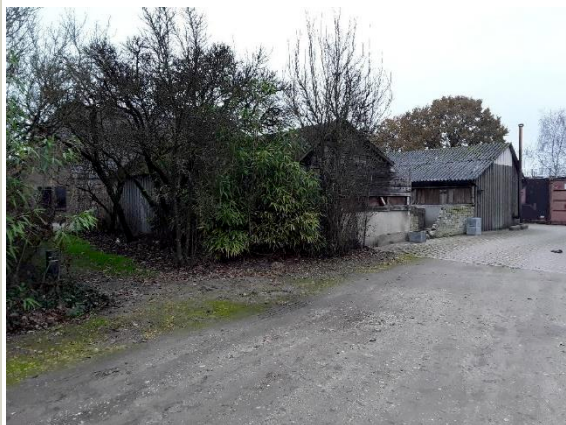
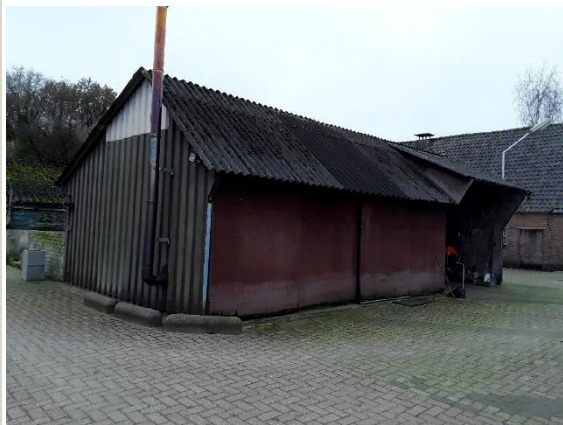
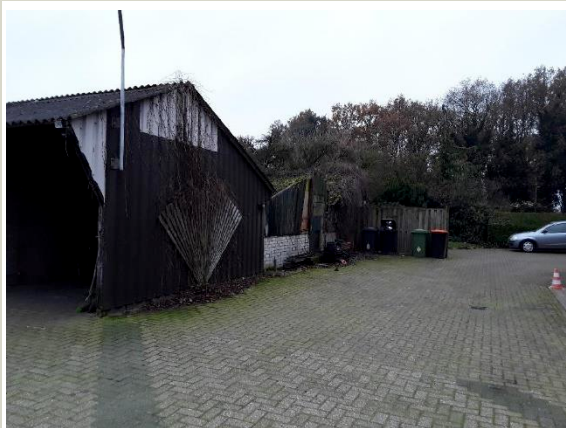
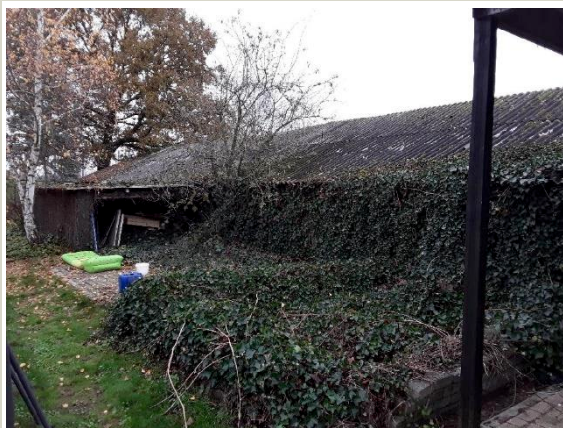
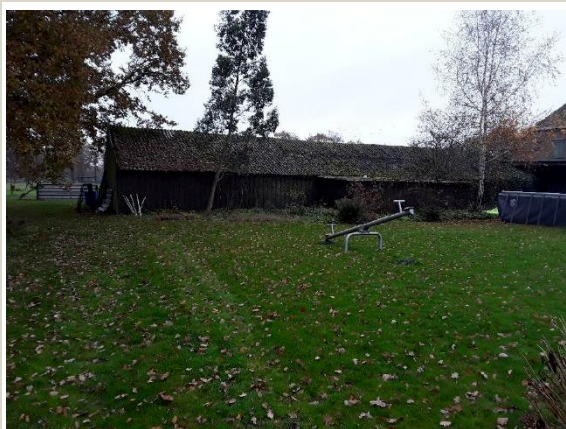
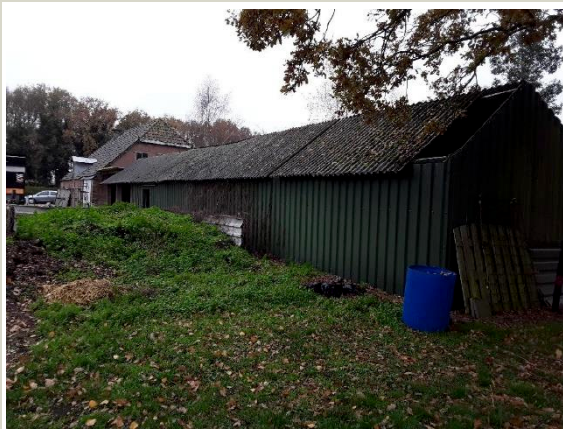
## Bijlage B

Tijdens de visuele inspectie zijn geen afwijkende situaties waargenomen. Tijdens de visuele inspectie is er geen asbestverdacht materiaal waargenomen op het maaiveld.
