## Verkennd bodemonderzoek en asbest in bodemonderzoek

Adres: Jan van der Heydenstraat (ong.)  
Postcode, Plaats: Kootwijkerbroek

Projectnummer: **2330083**  
Versie: **01**  
Revisiestatus: Definitief

Uitvoering conform: NEN 5740  
NEN 5707

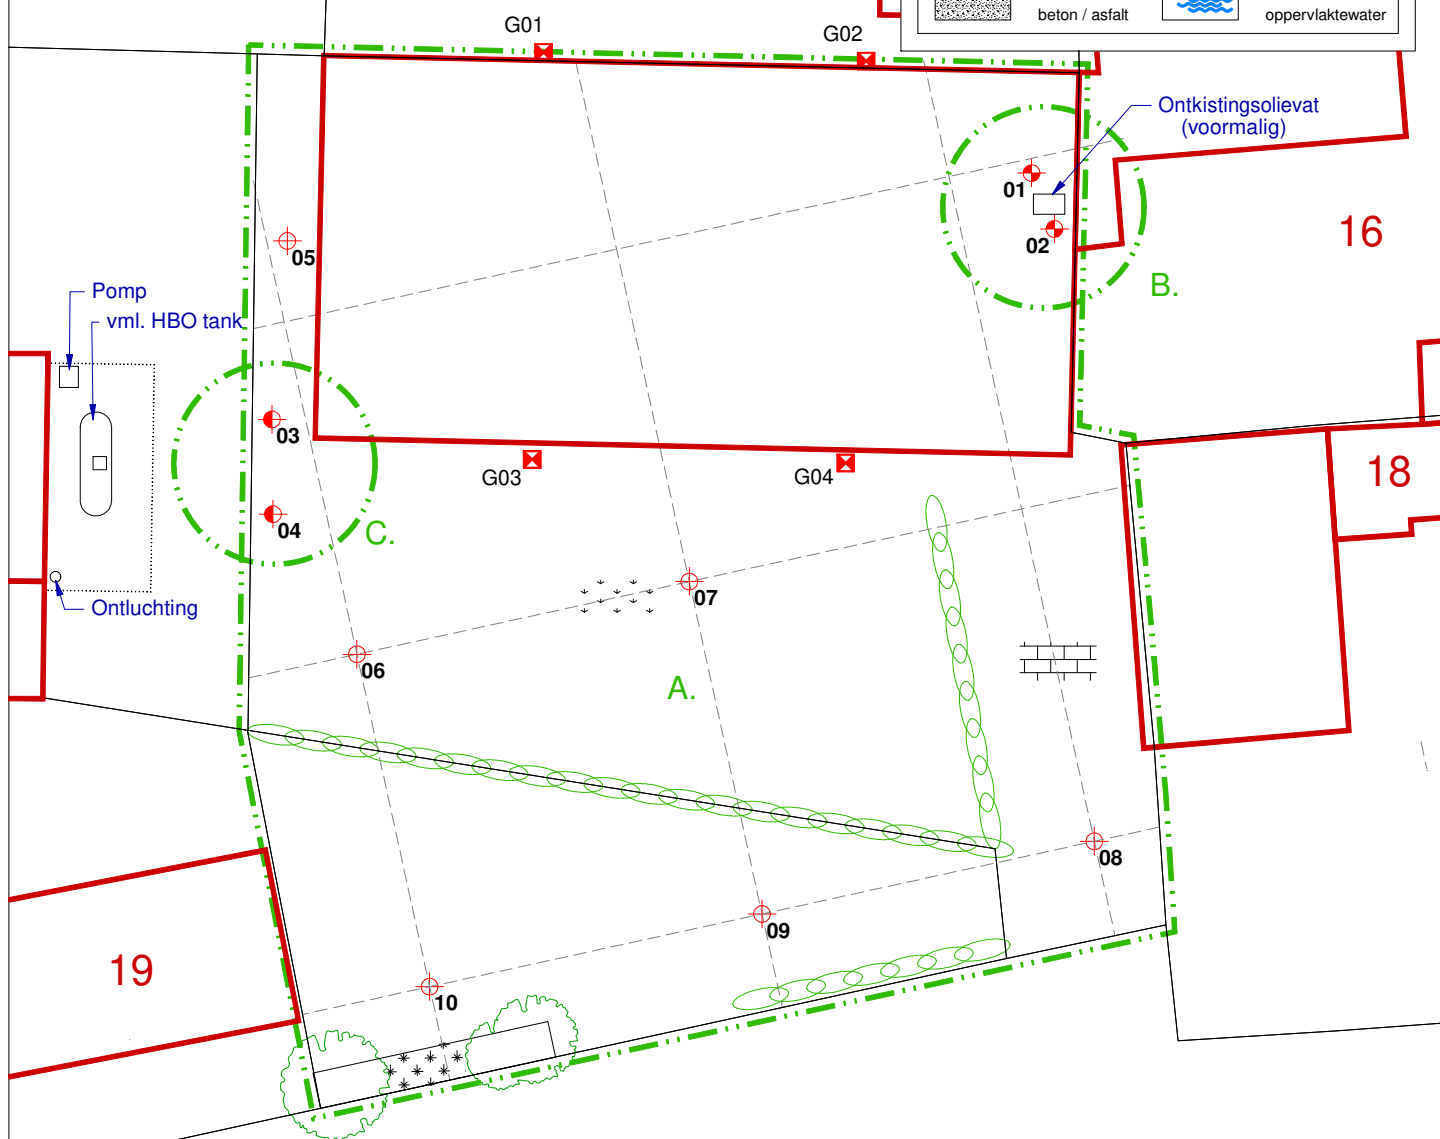
**OVERZICHT BOORPUNTEN****GRONDVITAAL BV**

Het veldwerk is uitgevoerd door milieukundig medewerker ing. M.C. van der Heijden op 9 oktober 2023. Verdeeld over de onderzoekslocatie zijn in totaal **10** handboringen uitgevoerd (zie bijlage 1 voor boorpuntenoverzicht).

Voor een overzicht van de boorpunten wordt verwezen naar bijlage 1.

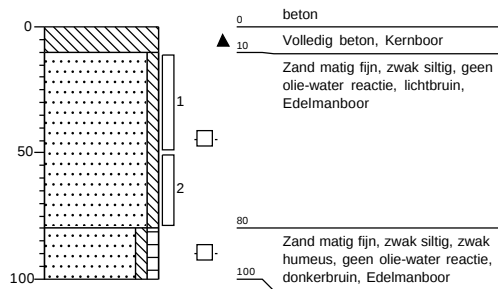
### Boring: 01

Ter plaatse van de uitgevoerde grondboringen is vanaf het maaiveld tot 2,0 m beneden het maaiveld overwegend matig fijn, zwak siltig zand aangetroffen in kleuren variërend van donkerbruin (bovengrond) tot grijsbruin (ondergrond).

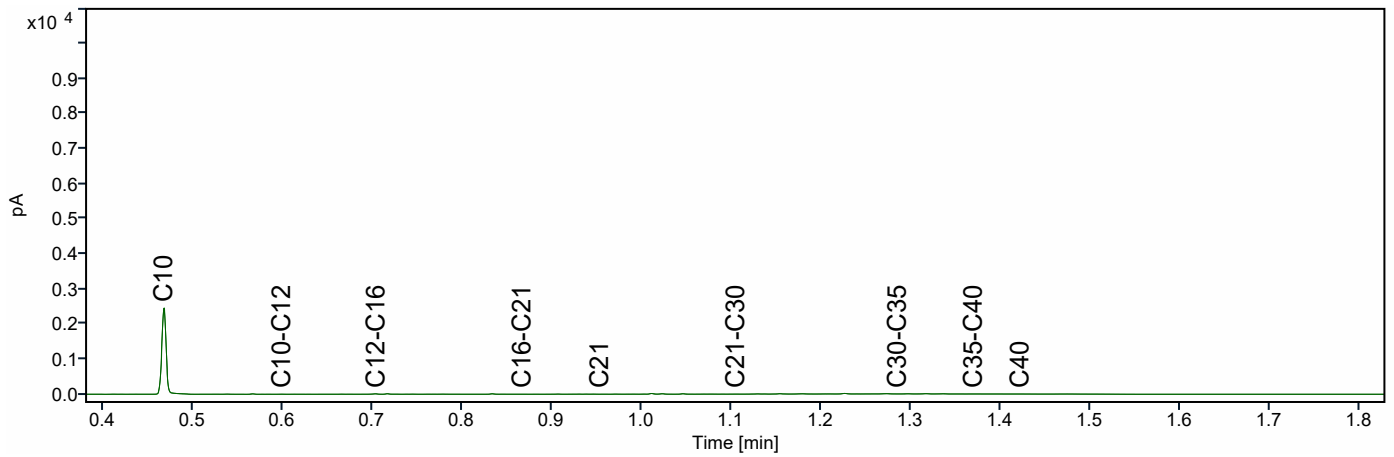
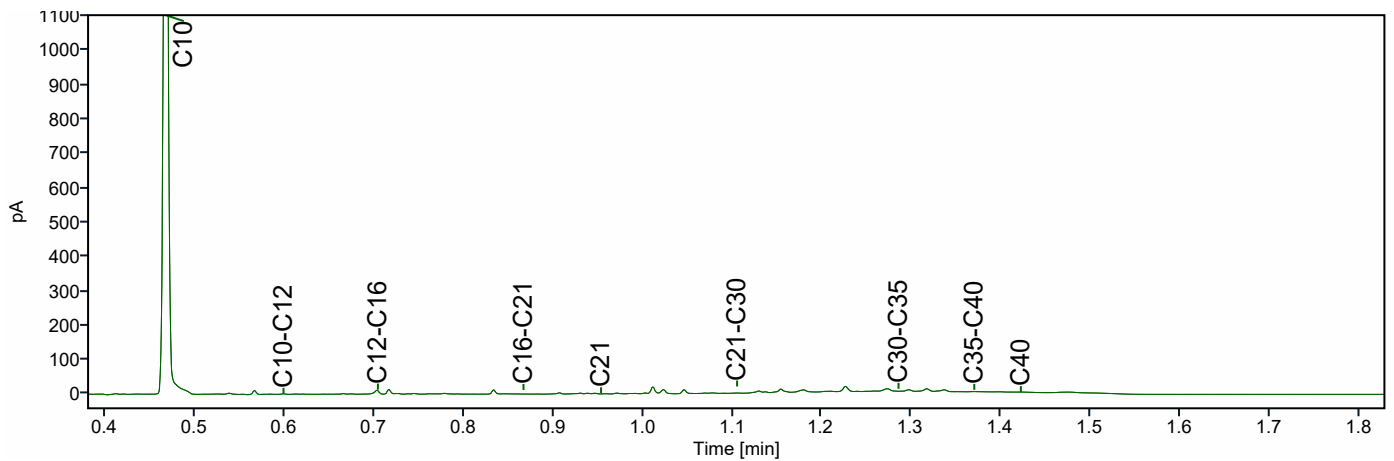
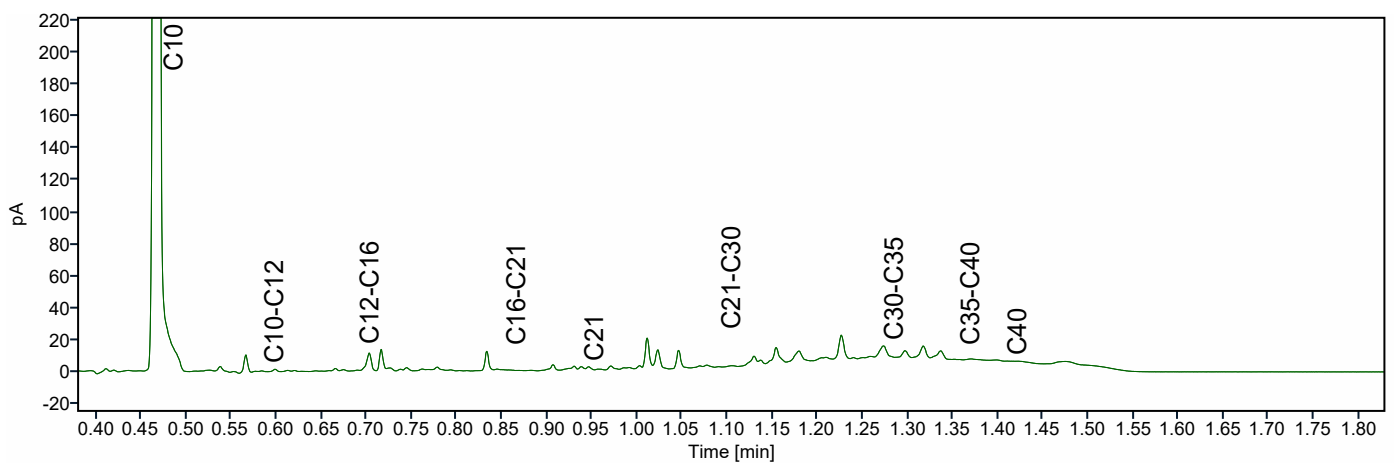
# Chromatogram TPH/ Mineral Oil

Sample ID.: 13883806  
Certificate no.: 2023144404  
Sample description.:  
V
