## Historisch vooronderzoek

Adres: Koperweg 5  
Postcode, Plaats: 3785 KN Zwartebroek

Projectnummer: **2229004**  
Versie: **01**  
Revisiestatus: Definitief

Uitvoering conform: NEN 5725

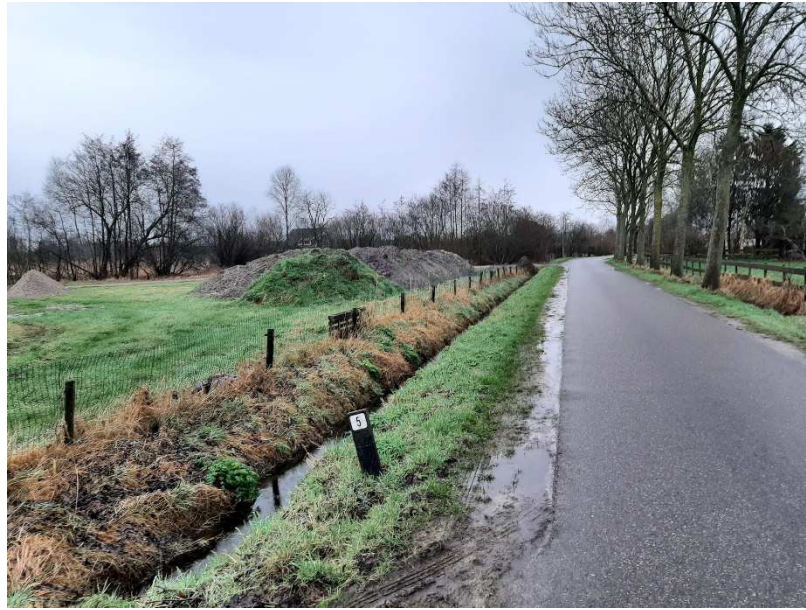
FOTO 1

| Visuele inspectie en waarneming door veldwerker | Tijdens het locatiebezoek, uitgevoerd door milieukundig medewerker ing. M.C. van der Heijden op 10 februari 2022 zijn geen aanwijzingen voor bodembelastende activiteiten bekend geworden.<br>Alle bebouwing is de onderzoekslocatie is gesloopt en er al aanvang gemaakt met de nieuwbouw. Op het terrein ligt een depot grond afkomstig van ontgraving t.b.v. de nieuwbouw |
