## Verkennd bodemonderzoek

Adres: Kerkstraat 2-2a  
Postcode, Plaats: 3781 GB VOORTHUIZEN

Projectnummer: **2128033**  
Versie: **01**  
Revisiestatus: Definitief

Uitvoering conform: NEN 5740

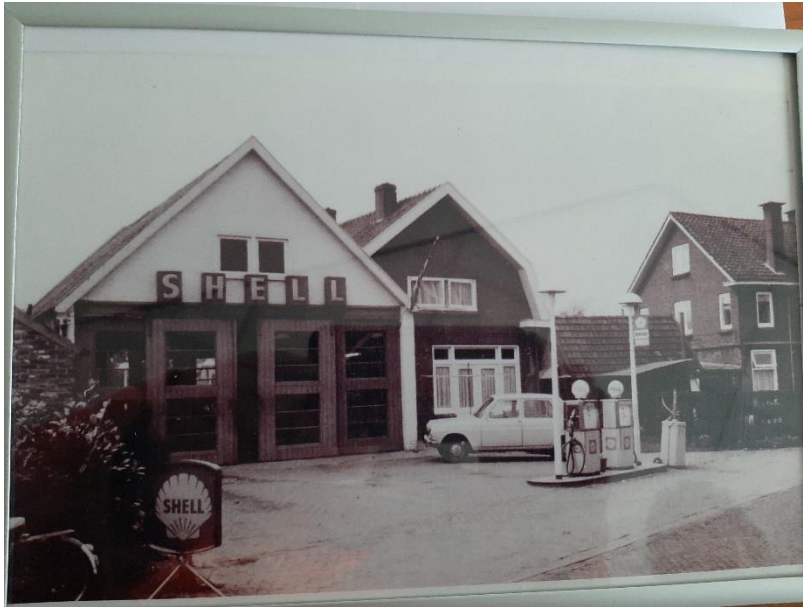
FOTO 1

Door de opdrachtgever/contactpersoon is aangegeven dat op de locatie in het verleden een benzinstation aanwezig is geweest (zijde Schoolstraat). Tevens is een bodemonderzoek en foto's verstrekt waaruit blijkt dat deze al geruime tijd niet meer aanwezig is en op de vermoedelijke locatie van de tanks en afleverpunt er in 2005 een uitbouw is gerealiseerd met het bijbehorende grondwerk.
