**VERKENNEND BODEMONDERZOEK  
RINGLAAN 11A  
TE DE GLIND**

**Rapport**

Kenmerk : 21.4701-A1  
Datum : 24 december 2021

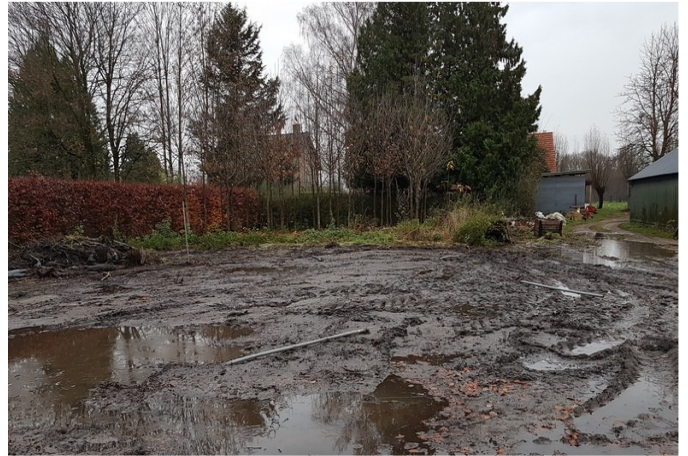
Tijdens de locatie-inspectie zijn op de locatie geen verdachte plekken in de vorm van verzakkingen, plaatselijke ophogingen of brandplaatsen waargenomen. Ook zijn op het maaiveld geen asbestverdachte materialen waargenomen. In bijlage 9 zijn foto's van de onderzoekslocatie opgenomen.

Foto 2: zuidzijde onderzoekslocatie

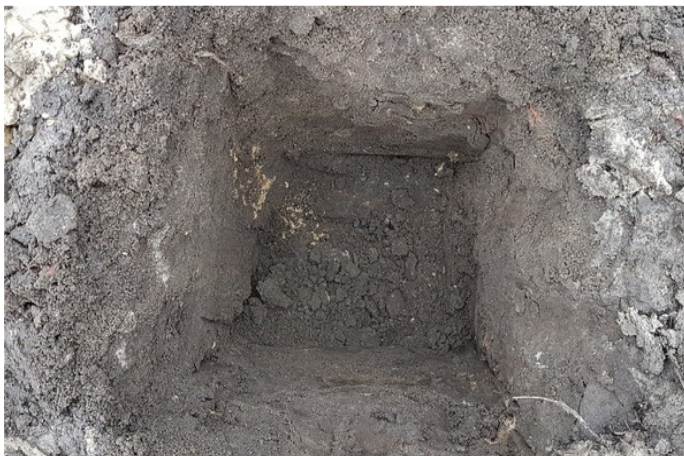
| Boring / inspectiegat | Einddiepte (m -mv) | Traject (m -mv) | Waargenomen bijzonderheden |
|---|---|---|---|
| 02* | 2,00 | 0,00 - 0,50 | sporen puin, sporen grind |

Foto 5: inspectiegat GT2

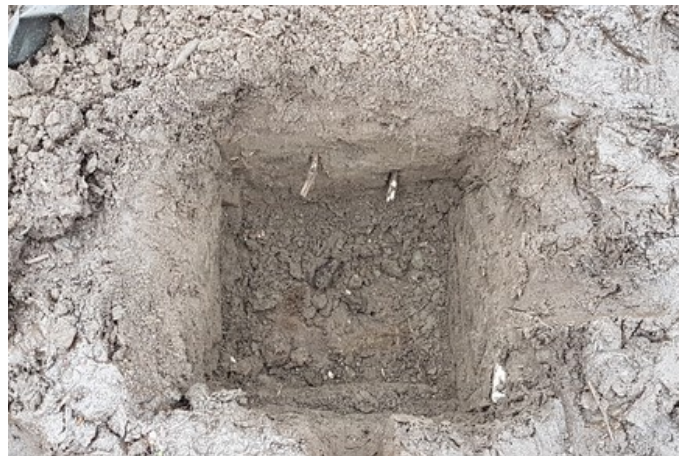
| Boring / inspectiegat | Einddiepte (m -mv) | Traject (m -mv) | Waargenomen bijzonderheden |
|---|---|---|---|
| 03* | 2,40 | 0,00 - 0,50 | zwak houthoudend, sporen puin, stukje gaas |

Foto 6: inspectiegat GT3
