Asbestinventarisatie

Locatie: Valkseweg 205 Barneveld

| Projectnummer: | 240266 |

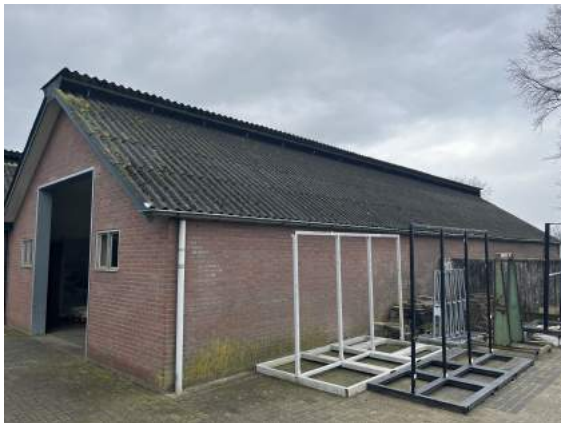
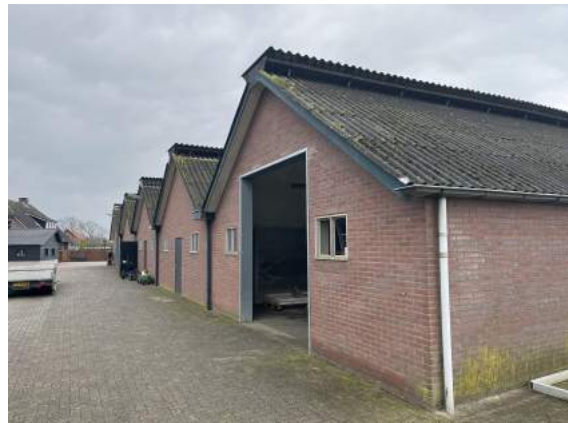
### Bron-1

| Plaats van voorkomen | Dak schuur |
| Materiaal | Asbestcement golfplaat inclusief hulpstukken |
| Structuur | Hechtgebonden |
| Hoeveelheid | 1014 m <sup>2</sup> |
| Bevestiging | Geschroefd |
| Beschadiging | Ernstig |
| Verweerdheid | Licht |

Asbesthoudend materiaal dient, voor de aanvang van de verbouwing of sloop, door een asbestverwijderingsbedrijf te worden verwijderd. Materiaal ingedeeld in risicoklasse 1 kan onder voorwaarden ook worden verwijderd door bedrijven welke niet gecertificeerd zijn conform het Certificatieschema voor de Procescertificaten Asbestinventarisatie en Asbestverwijdering. Asbestvrije vezelcementproducten hoeven niet gestort, maar kunnen gerecycled worden. De mogelijkheden zijn te vinden op internet.

| Verwijderingsmethode | Demontage (als geheel verwijderen) |
| Risicoklasse | 2 |

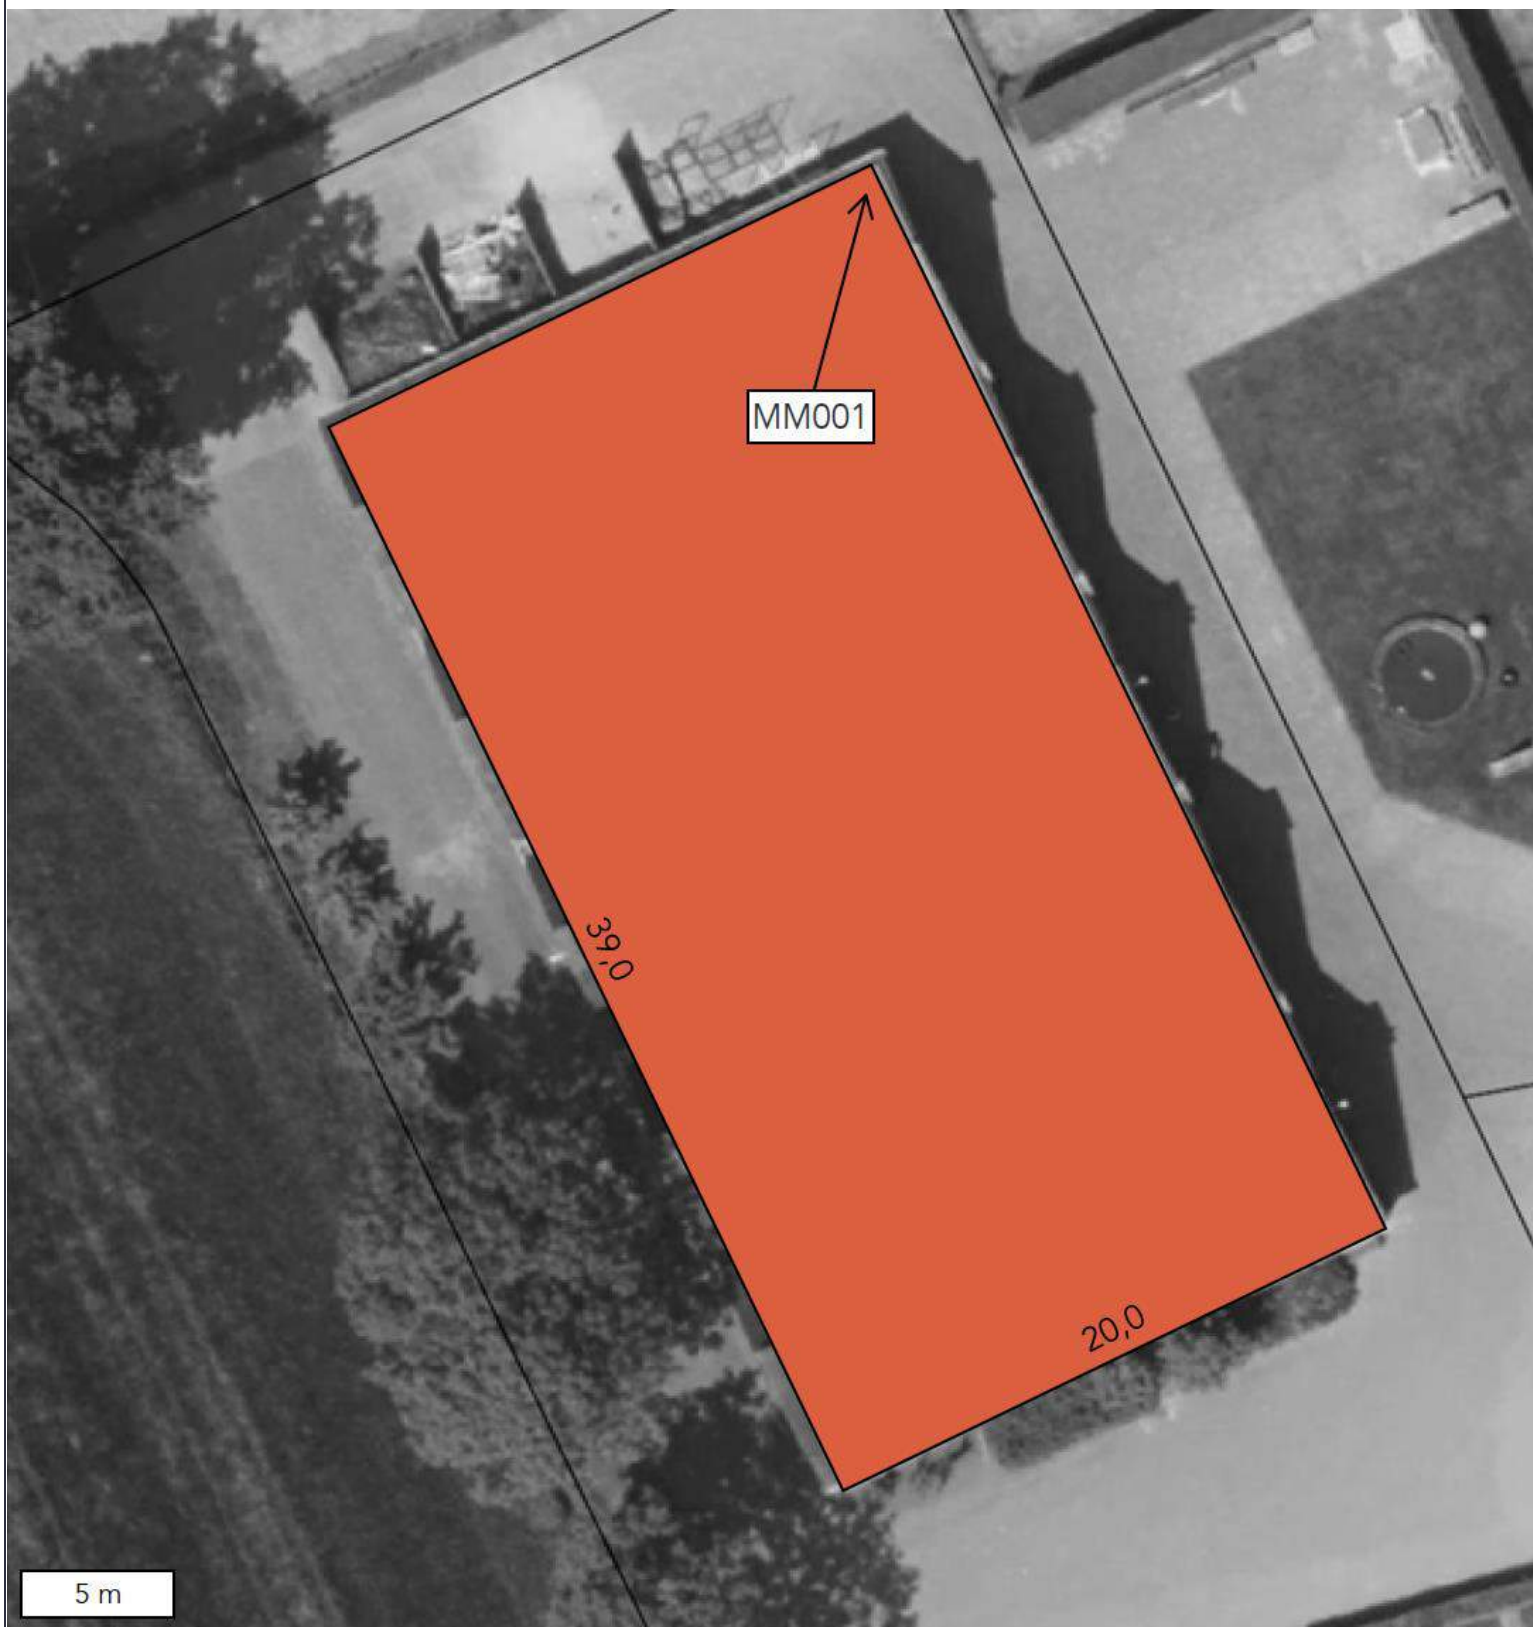
Bron-1

*De maten zijn aangegeven in meters*

Monsternamepunt

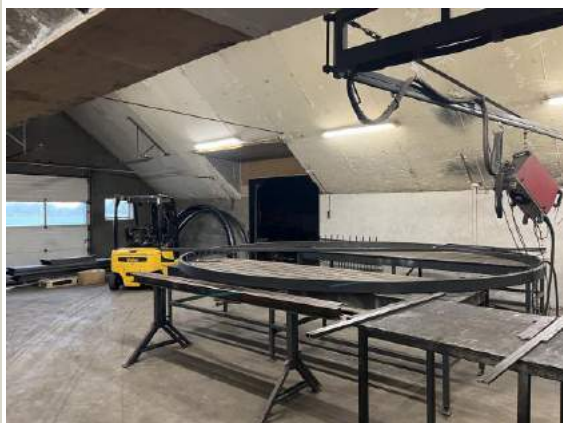
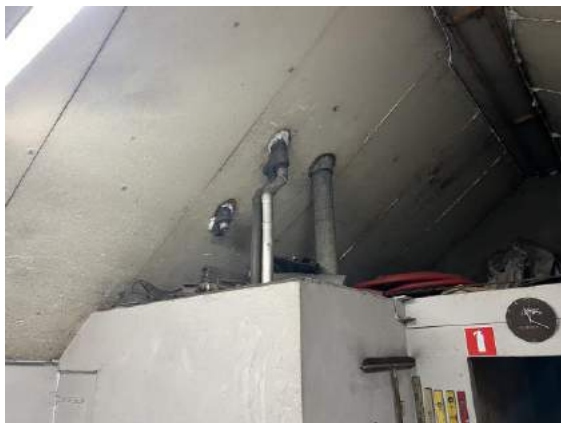
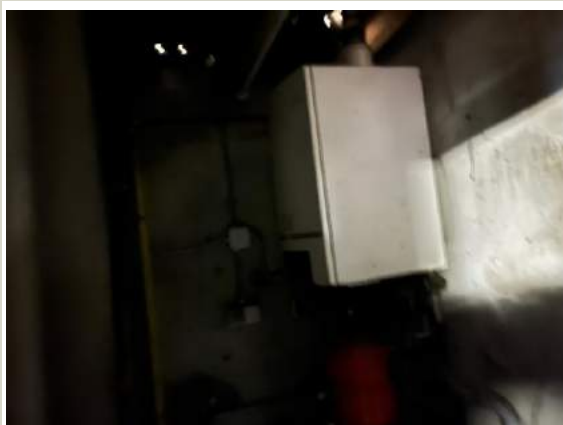
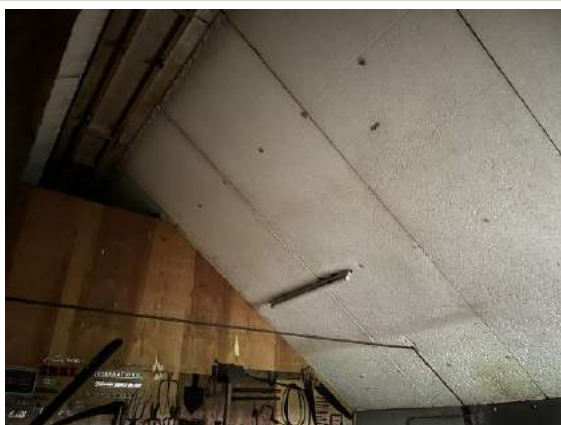
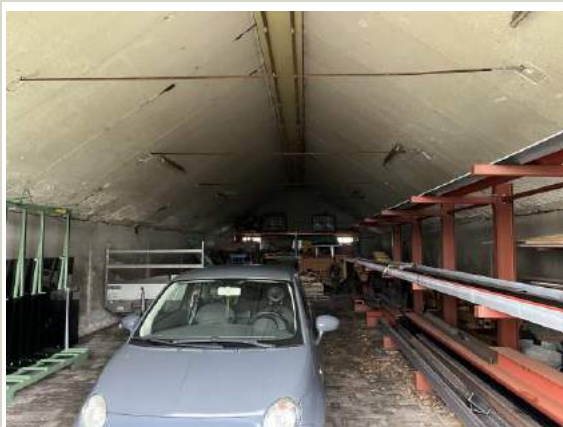
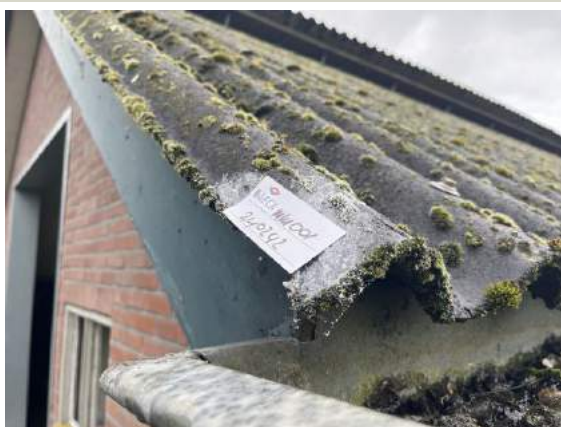
| Bron | Plaats van voorkomen | Hoeveelheid | Situatie | Risicoklasse |
|---|---|---|---|---|
| Bron-1 | Dak schuur | 1014 m <sup>2</sup> | Buiten | 2 |

Asbesthoudend materiaal dient, voor de aanvang van verbouwing of sloop, door een asbestverwijderingsbedrijf te worden verwijderd. Als tijdens de verwijdering/sloop onvoorziën extra asbestverdacht materiaal wordt aangetroffen, dient dit aanvullend gemeld en geïnventariseerd te worden.
