| Onderwerp: | Historisch vooronderzoek op de locatie<br>aan De Pelmolen 7 te Barneveld | |

In uw opdracht is in november 2024, door Hunneman Milieu-Advies Raalte BV, een historisch vooronderzoek uitgevoerd op de locatie aan De Pelmolen 7 te Barneveld.

Het historisch vooronderzoek heeft tot **doel** het bepalen of binnen de locatie voor bodemverontreiniging verdachte deellocaties aanwezig zijn (geweest).

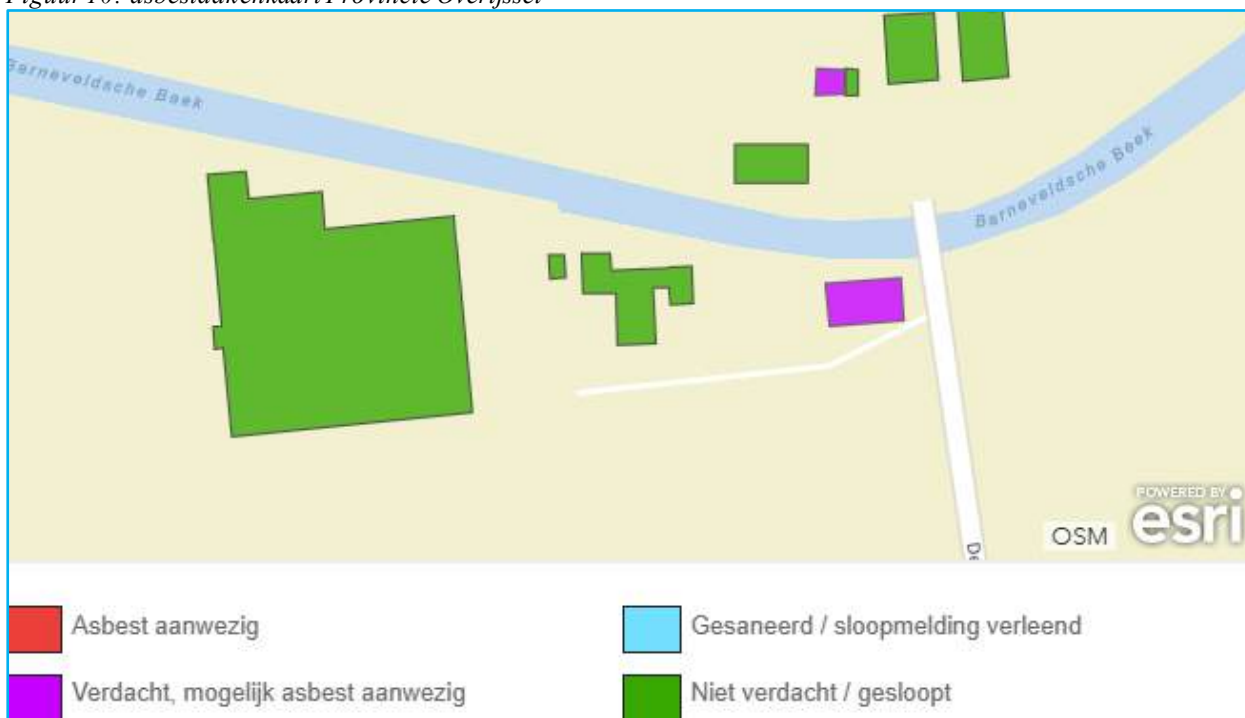
Figuur 10: asbestdakenkaart Provincie Overijssel

Op basis van de asbestdakenkaart van de Provincie Gelderland blijkt dat binnen de onderzoekslocatie geen asbesthoudende dakbedekking aanwezig is. De voormalige stallen waren voorzien van asbesthoudende dakbedekking. De voormalige drupzone valt volledig binnen de huidige bebouwing met kelder.

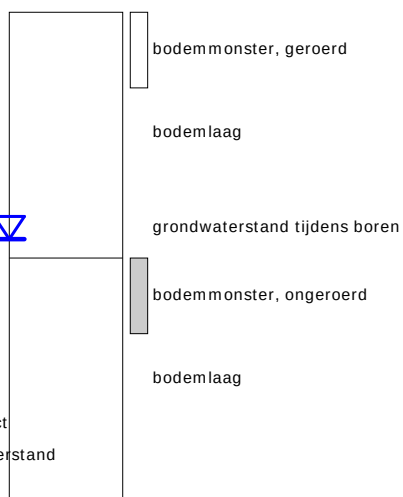
### Boorbeschrijving

onderzoek **HO De Pelmolen 7, Barneveld.**  
projectcode **240984**  
getekend conform **NEN 5104**
