## HISTORISCH (BODEM)ONDERZOEK

### Postweg 16 Barneveld

kenmerk PJ Milieu BV: 24060901H

*datum rapport:* 13 november 2024

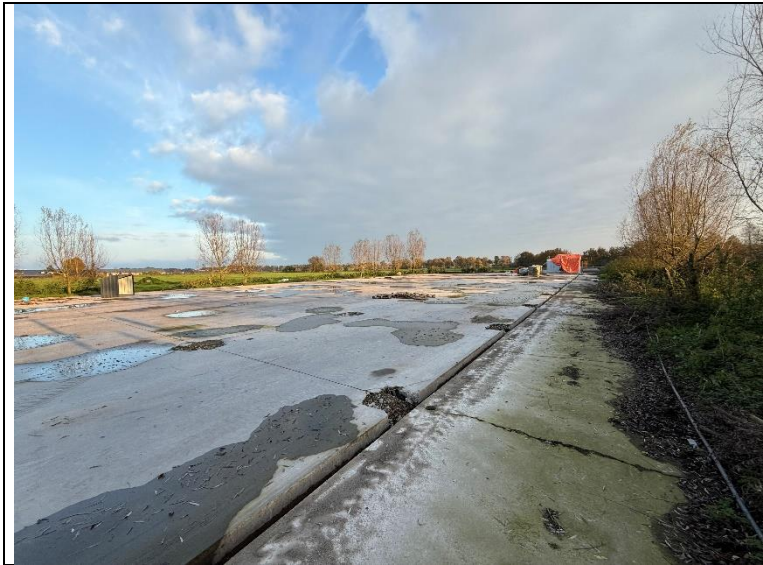
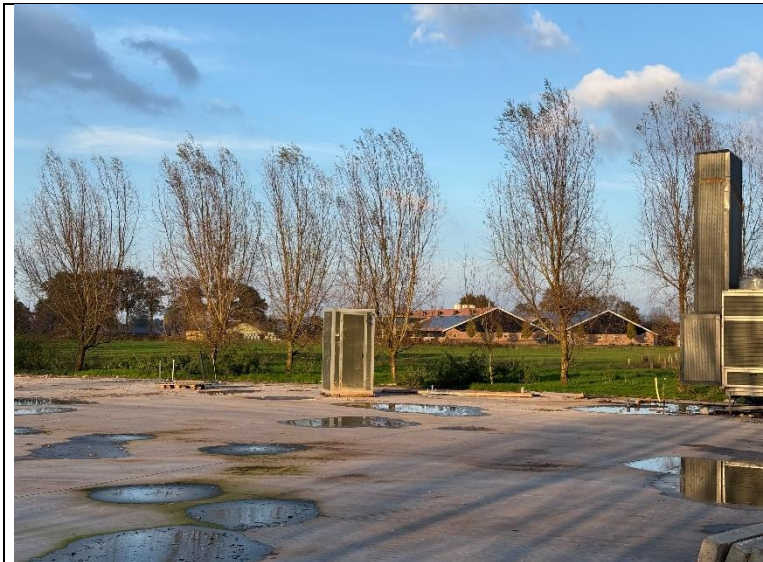
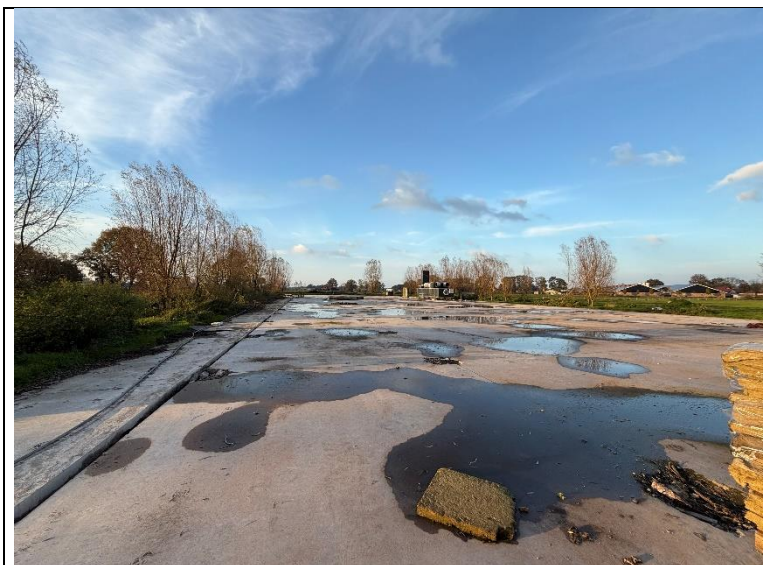
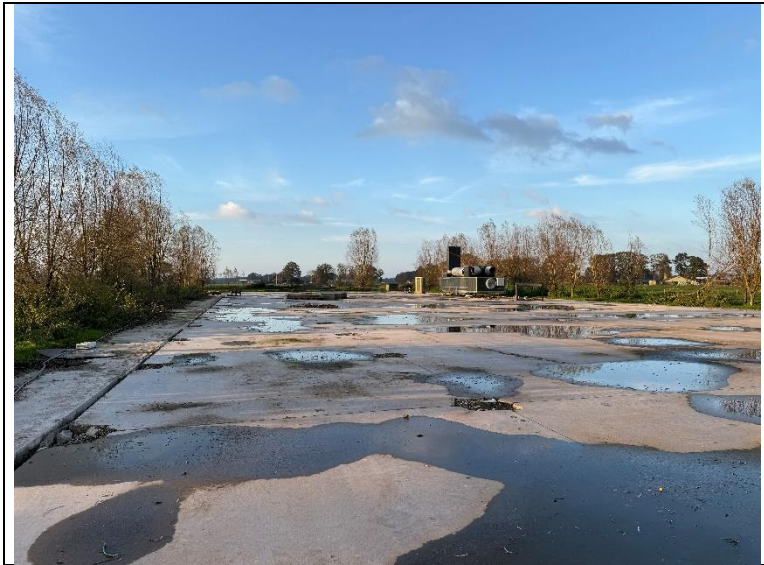
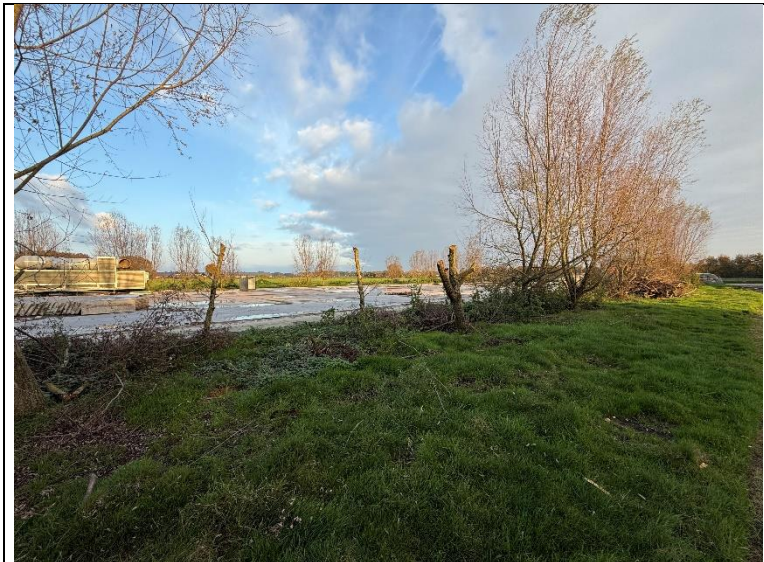
De locatie is momenteel braakliggend, op een deel van de locatie bevinden zich de restanten van de fundering en vloeren van een recent gesloopte pluimveestal. Tijdens de visuele inspectie van de onderzoekslocatie zijn geen bodembedreigende activiteiten aangetroffen. Het geheel maakt een verzorgde indruk.

Ter plaatse van het voormalige pad zijn een viertal proefboringen verricht (nrs. 1 t/m 4). In bijlage 1 zijn boorprofielen van deze proefboringen opgenomen. Zintuiglijk zijn geen bijmengingen of bodemvreemde materialen aangetroffen, die kunnen duiden op de aanwezigheid van bodemverontreiniging.
