**Verkennd bodem- en asbestonderzoek op de  
locatie aan de Nieuw Hofweg 3 te Terschuur**

*Projectnummer:* 240340/lvh/sh

*Datum:* 4 juli 2024

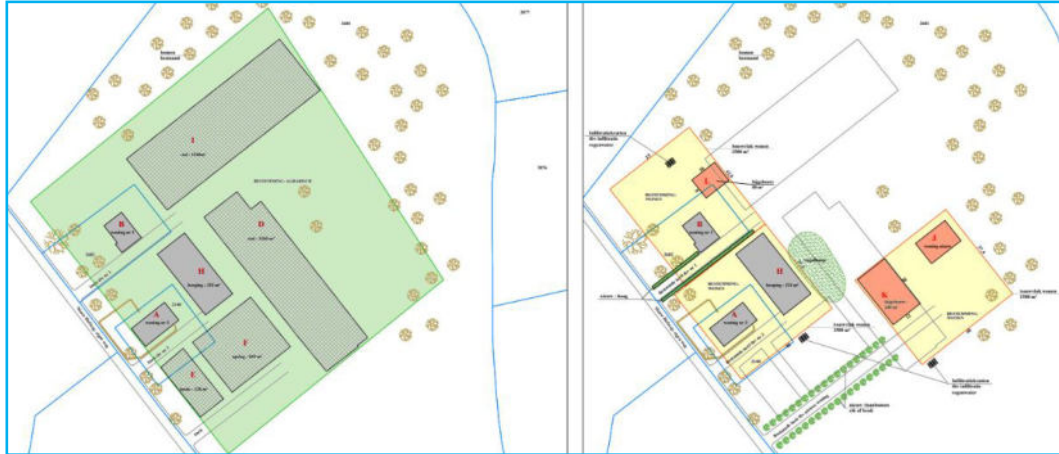
*Figuur 1: overzicht huidige en nieuwe situatie*

Het voornemen bestaat om de opstallen E, F, D en I te slopen en de bestemming te wijzigen van agrarisch naar wonen. Tevens zal op de locatie nieuwbouw worden gerealiseerd.

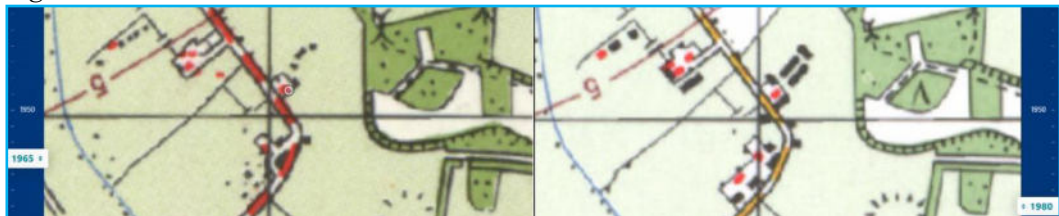
*Figuur 2: situatie 1965 en 1980*

Uit informatie van Bagviewer en Topotijdreis blijkt de eerste bebouwing op de locatie te dateren uit 1954. In de loop van de jaren is de bebouwing uitgebreid, vervangen en verplaatst (zie figuur 2 t/m 4). Voor 1954 was de locatie in gebruik als landbouwgrond. De stallen zijn gebouwd tussen 1954 en 2009.

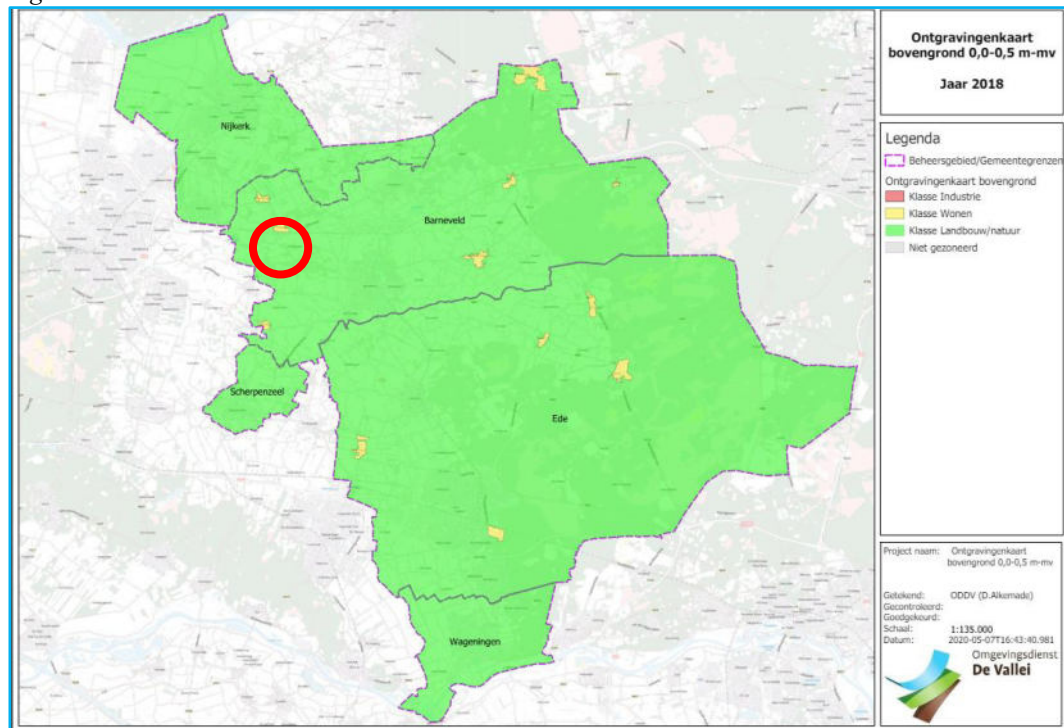
Figuur 10: bodemkwaliteitskaart De Vallei

Op basis van het vooronderzoek wordt een bodemkwaliteit verwacht overeenkomstig de kwaliteitsklasse uit de bodemkwaliteitskaart: klasse landbouw/natuur. In het grondwater worden geen verhoogde gehalten verwacht.

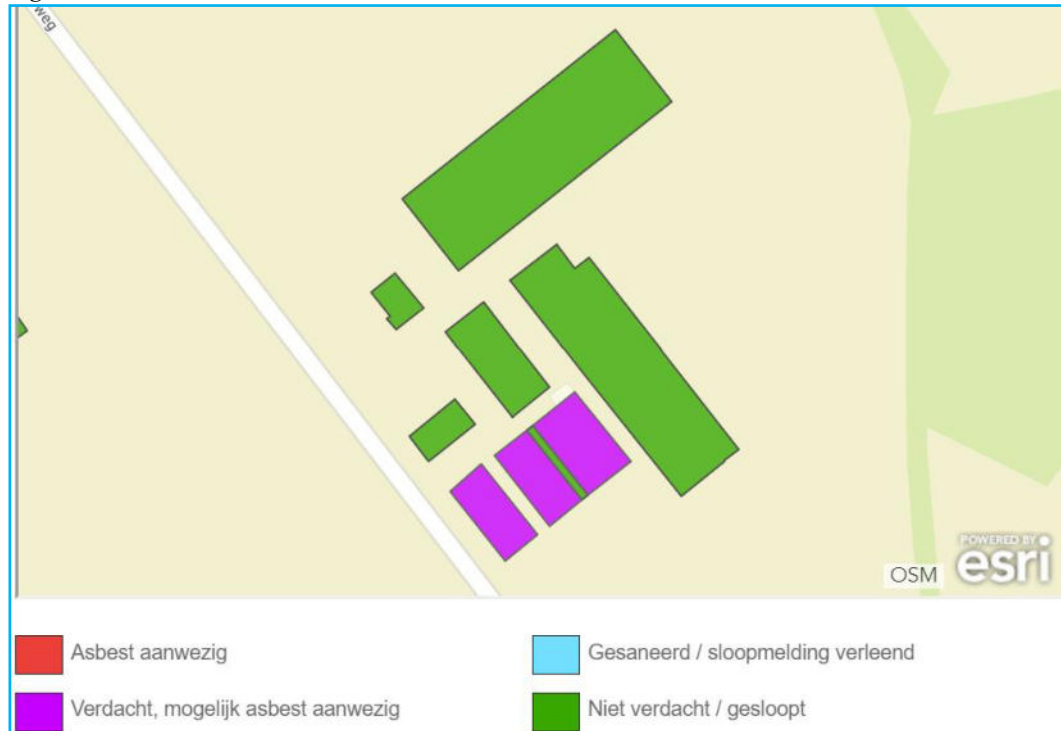
Figuur 11: asbestdakenkaart Provincie Gelderland

Uit informatie van asbestdakenkaart Gelderland blijken diverse daken mogelijk voorzien te zijn van asbesthoudende dakbedekking. Uit de asbestinventarisaties blijken diverse schuren met asbestdaken reeds gesloopt en/of vervangen te zijn.

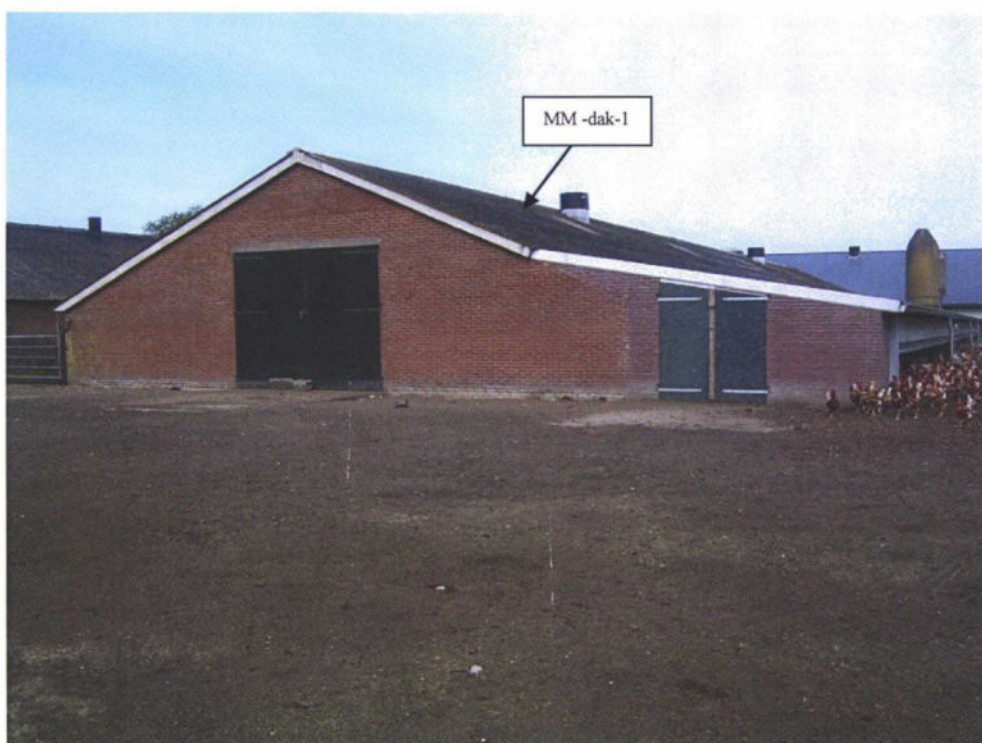
Foto 1: Geïnvventariseerde pluimveestal met asbesthoudende golfplaat als dakbedekking vanuit zuidoostelijke richting gezien.

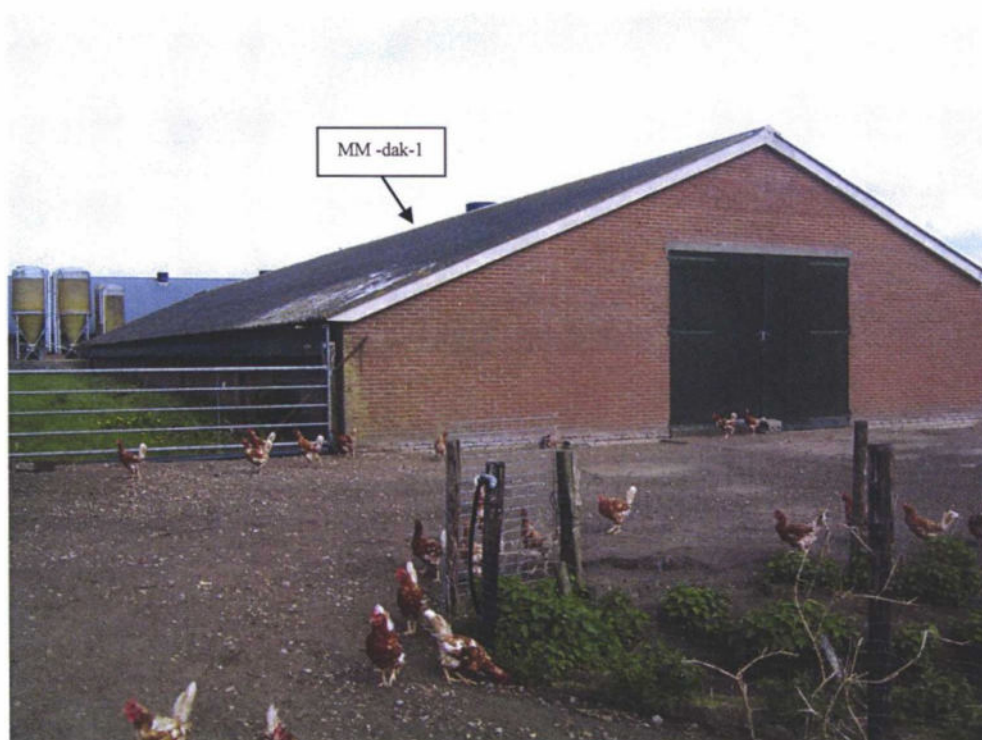
Foto 2 : Geïnvventariseerde pluimveestal met asbesthoudende golfplaat als dakbedekking vanuit zuidelijke richting gezien

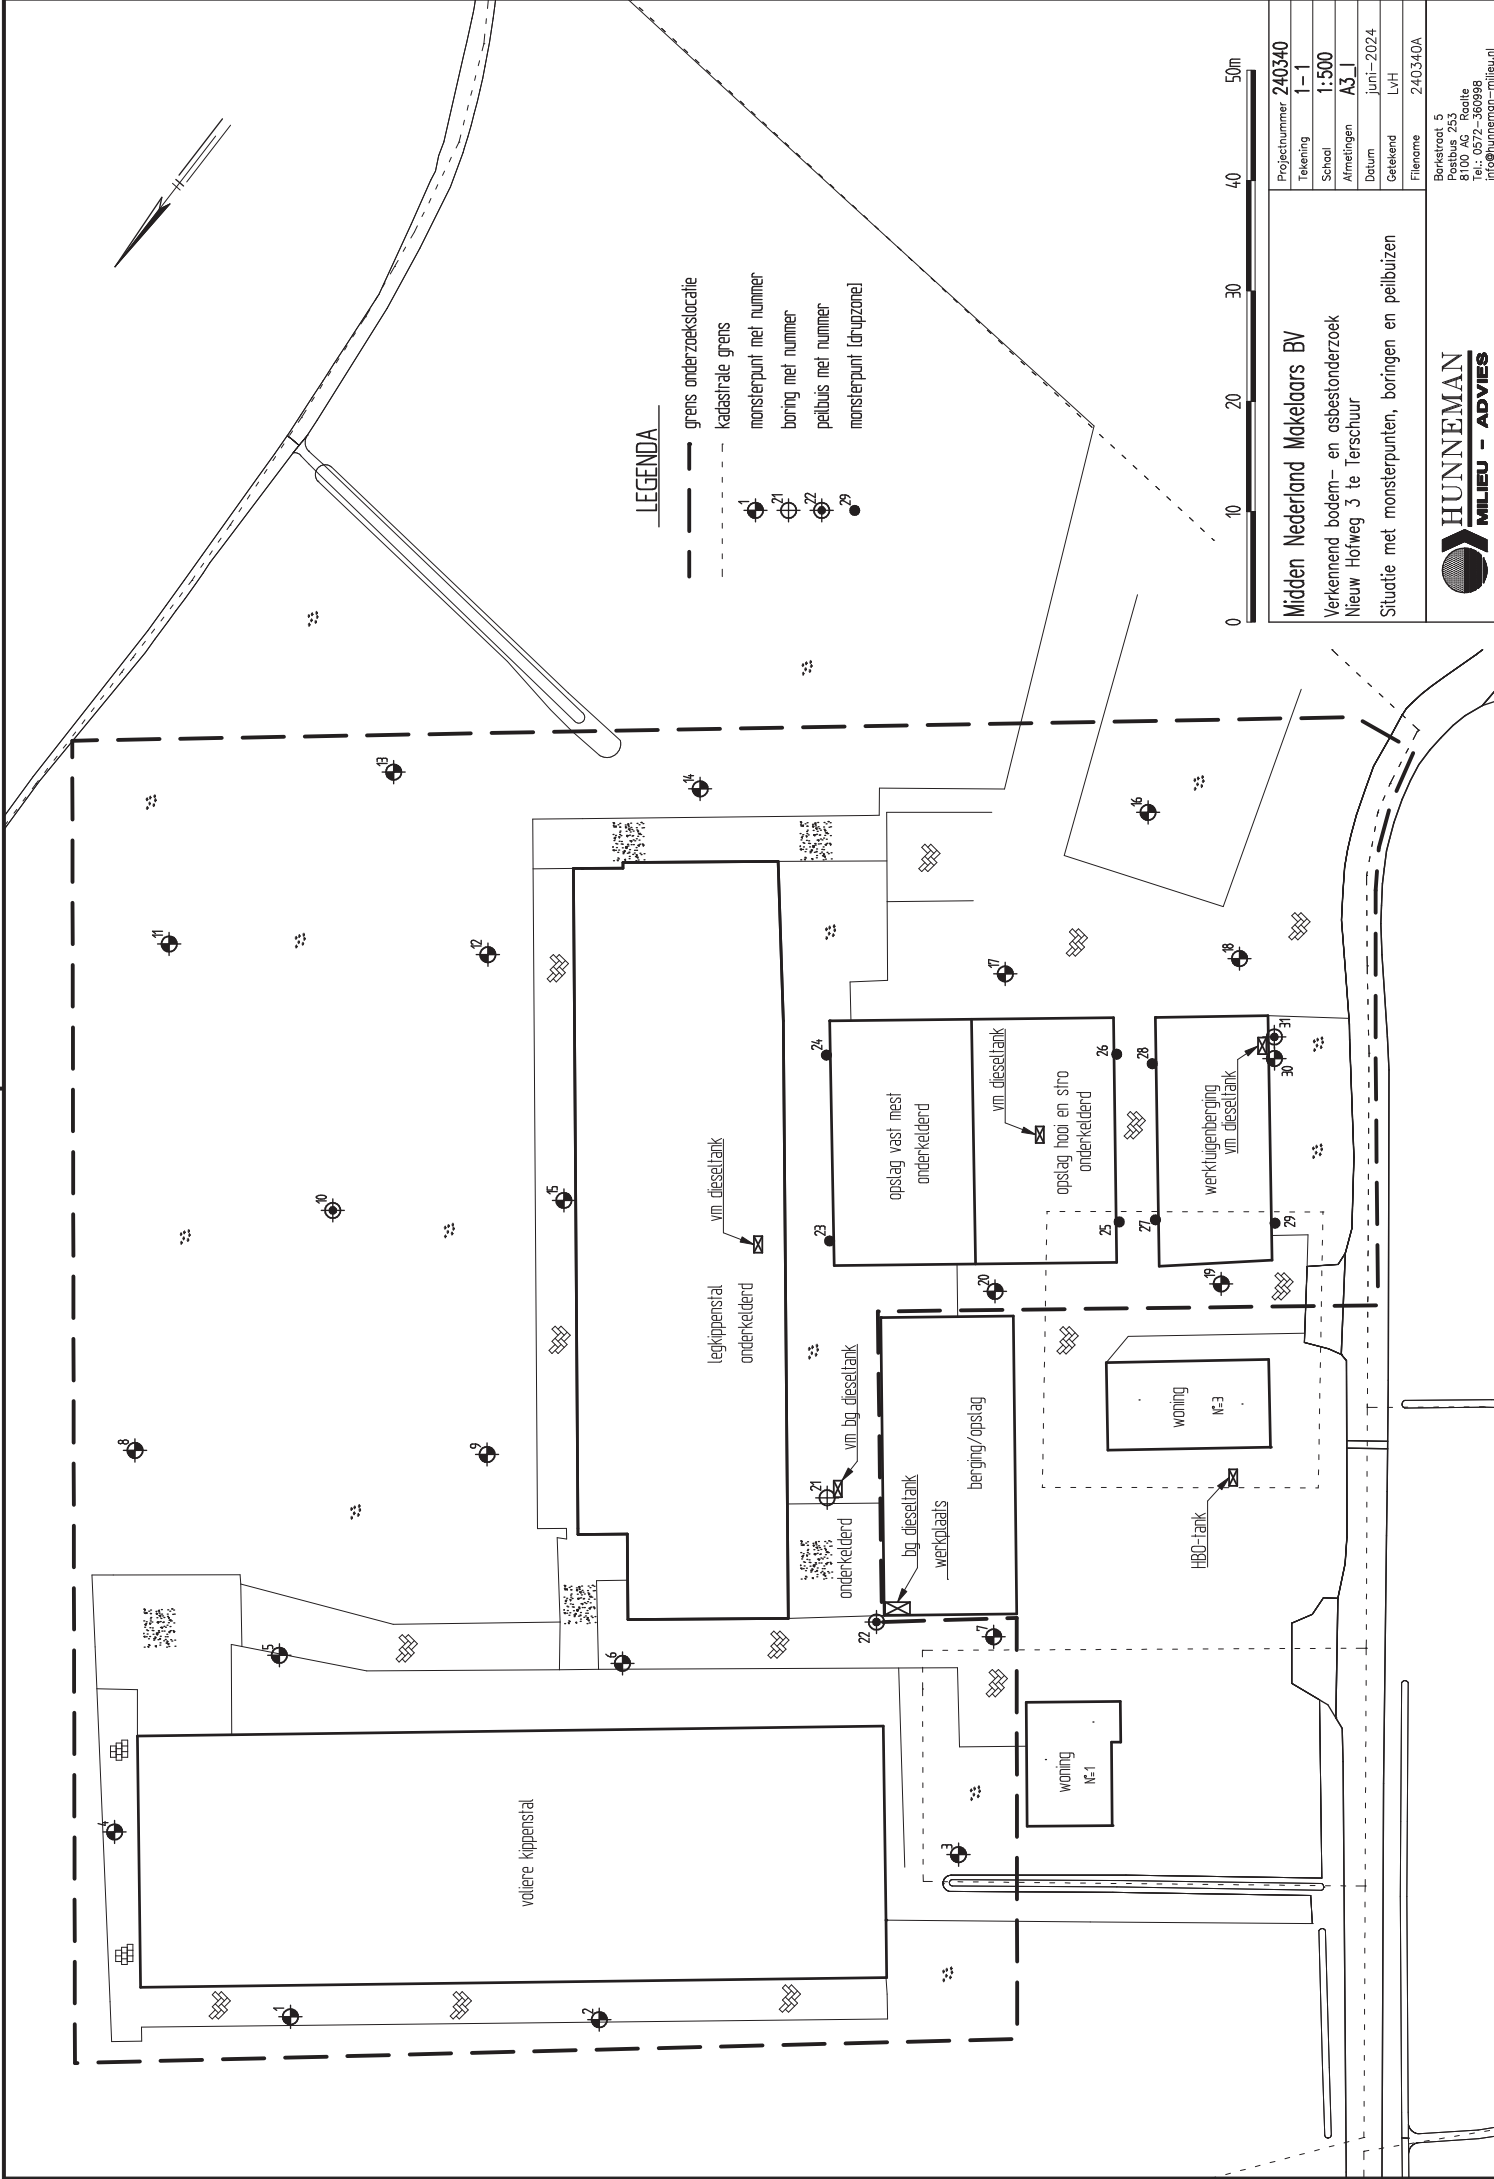
## TEKENING 1-1

Situatie met monsterpunten, boringen en peilbuizen

In bijlage 4 zijn de monsternamatformulieren asbest opgenomen. Voor de situatie van de monsterpunten, boringen en peilbuizen verwijzen wij naar tekening 1-1.
