HISTORISCH BODEMONDERZOEK

FICARYSTRAAT (ONG.)

TE BEUNINGEN

# Historisch bodemonderzoek Ficarystraat (ong.) te Beuningen

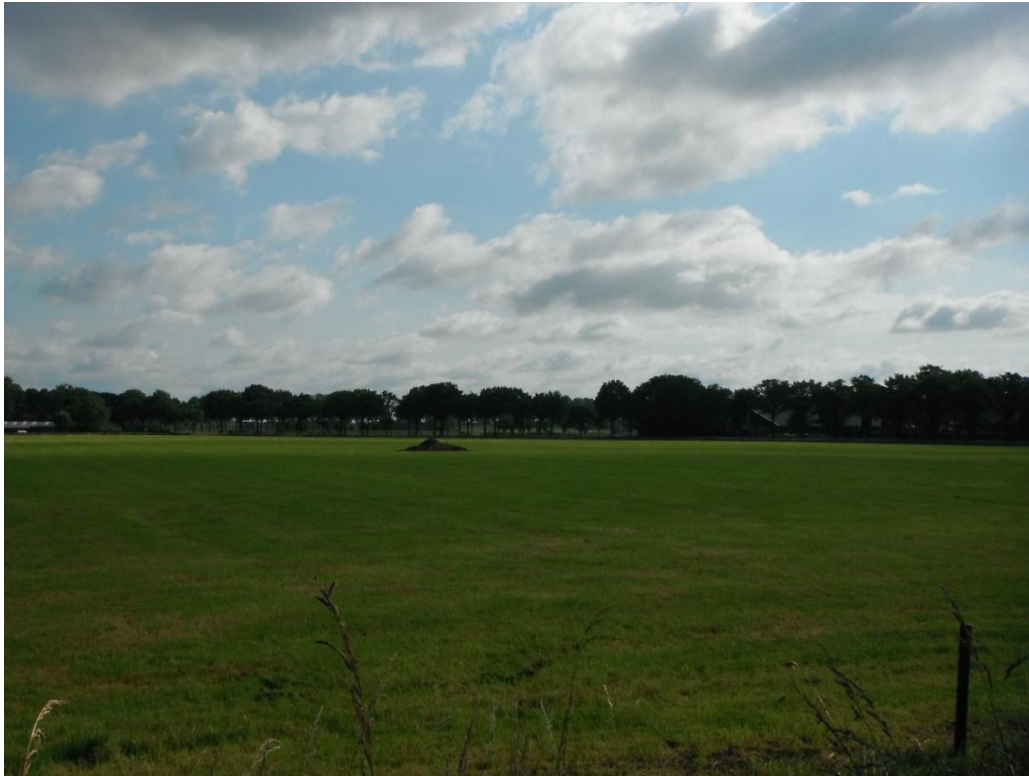
Foto 1.

De tijdens de terreininspectie aangetroffen situatie komt overeen met de locatiegegevens, zoals deze zijn opgenomen in hoofdstuk 4. Op de onderzoekslocatie zijn geen mogelijke bronnen voor een grond- en/of grondwaterverontreiniging aangetroffen. Op het maaiveld zijn geen asbestverdachte materialen waargenomen.
